Göteborgs stad, Västra Götalands län
**Naturvärdesinventering av
Gamlestaden**

Dokumenttitel: Naturvärdesinventering av Gamlestaden

Dokumenttyp: Naturvärdesinventering

Dokumentdatum: 2015-10-27

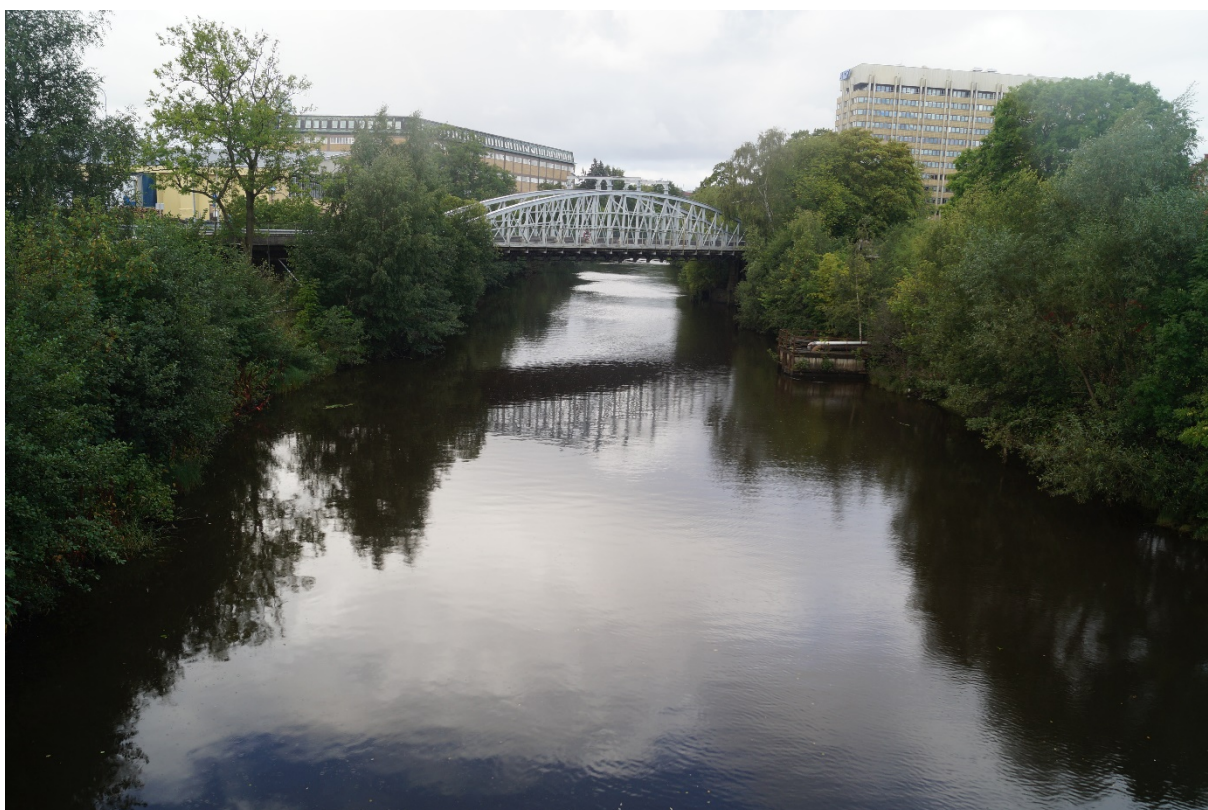
1. Säveån - antroprogen limnisk miljö

Området har högt art- och biotopvärde. Området är en del av det fennoskandiska vattendraget Säveån (SE0520183) som mynnar i Göta älv. Området och Säveån är Natura 2000-område och riksintresse för naturvård. I vattendraget finns den unika Säveålxaxen och ån utgör en viktig resurs för många fågelarter så som kungsfiskare (VU), stare (VU) och strömstare.

Området innefattar vattendraget Säveån som är Natura 2000-område och riksintresse för naturvård. Säveån rinner i öst-västlig riktning genom hela utredningsområdet. Säveån är en viktig vattenmiljö och är viktig för den unika Säveålxaxen. Säveån är även en viktig biotop för fåglar, däribland kungsfiskaren. Vattendraget är cirka 30 meter brett. Bedömningen är preliminär då bedömning av vattendragets parametrar, så som, vattenkvalitet, bottenfauna saknas.

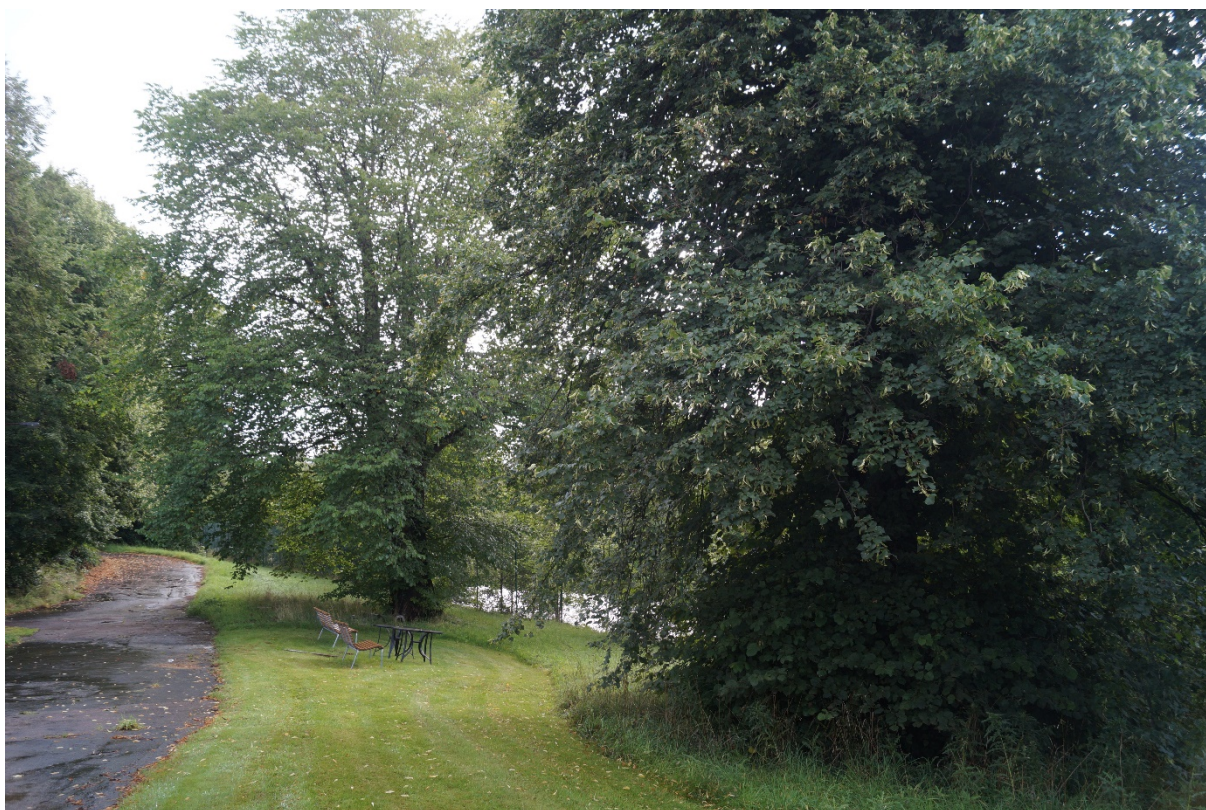
2. Parkmiljö – Park och trädgård

Området är en parkmiljö med påtagligt biotopvärde och visst artvärde. Runt om i området finns fristående lövträd. Biotopvärdet är främst kopplat till flertalet grova träd och ett antal jätteträd. Flera av träden har håligheter vilket ökar biotopvärdet. Död ved förekommer inte i området. Träden är en viktig biotop för fåglar och insekter. Vildkanin sågs under inventeringen.

Området ligger på den norra sidan om Sävån, från mitten av inventeringsområdet till den östra gränsen och består av en parkmiljö med markskikt bestående av vårdad gräsmatta. Inget buskskikt finns inom området men trädskiktet består av flera grova träd och jätteträd. De grova träden är lövträd av blandad artsammansättning med bland annat ask (EN), alm (CR), lind, bok och ek. Det finns även ett antal ej inhemska trädslag. Vissa av träden har beskrivits, möjligtvis har de hamlats. Det är troligt att området är en gammal park till herrgården som ligger på den andra sidan av Sävån. Vid inventering av området hördes gröngöling (NT). Området avgränsas i norr av asfalt och byggnader och i söder av Sävåns strandkant.

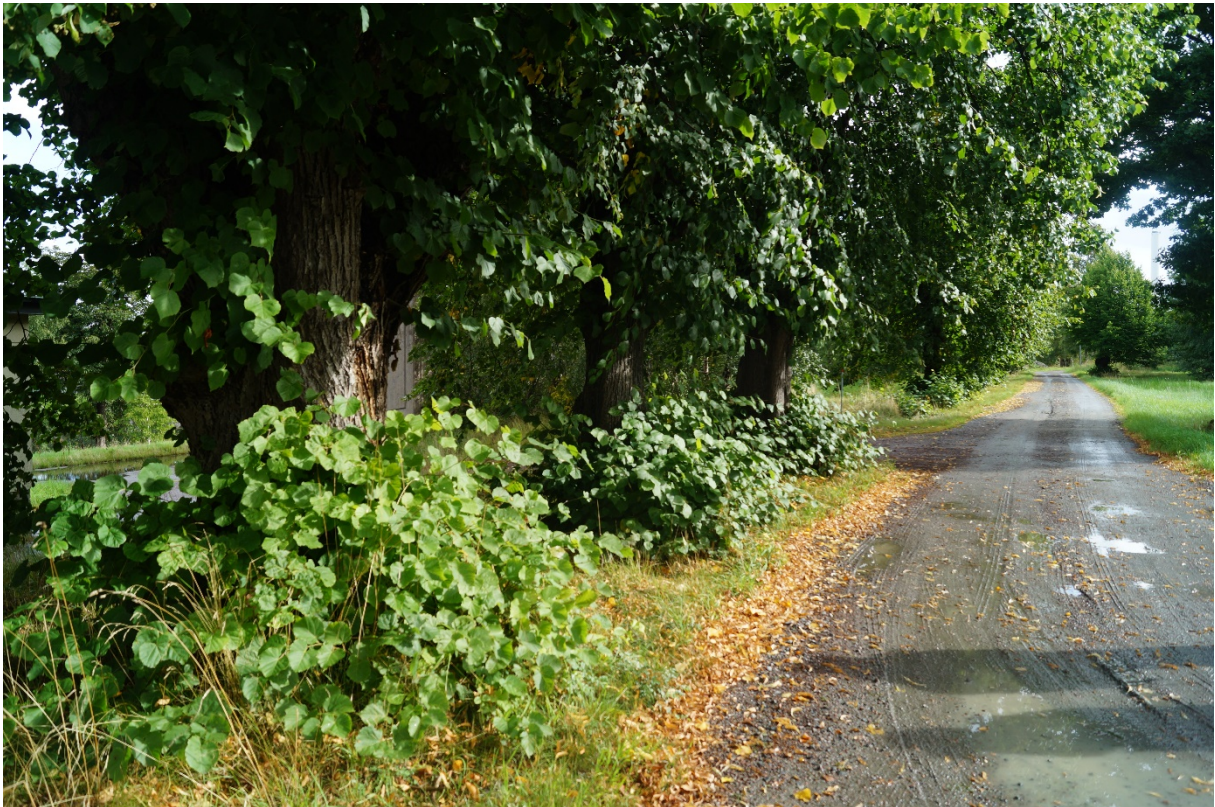
3. Allé – Park och trädgård

Området har visst biotopvärde och obetydligt artvärde. Området är en ensidig allé med lind och kastanj som troligtvis tidigare varit hamlade. Träden är mellan 5-7 dm i diameter och det finns vissa håligheter i några av träd. Allén består av 4 kastanjer, 9 lindar och lämningar av tre träd som stått där tidigare. Allén är biotopskyddad enligt 7 kap 11 § MB.

Området ligger på den södra sidan av Sävån, bakom Sävenäs herrgård och går i öst-västlig riktning. Området är en ensidig allé som består av kastanj och lind vilka tidigare troligtvis har varit hamlade. Allén går på den norra sidan om vägen som leder fram till herrgården. Idag finns det 13 träd i allén och rester av tre träd som dött.

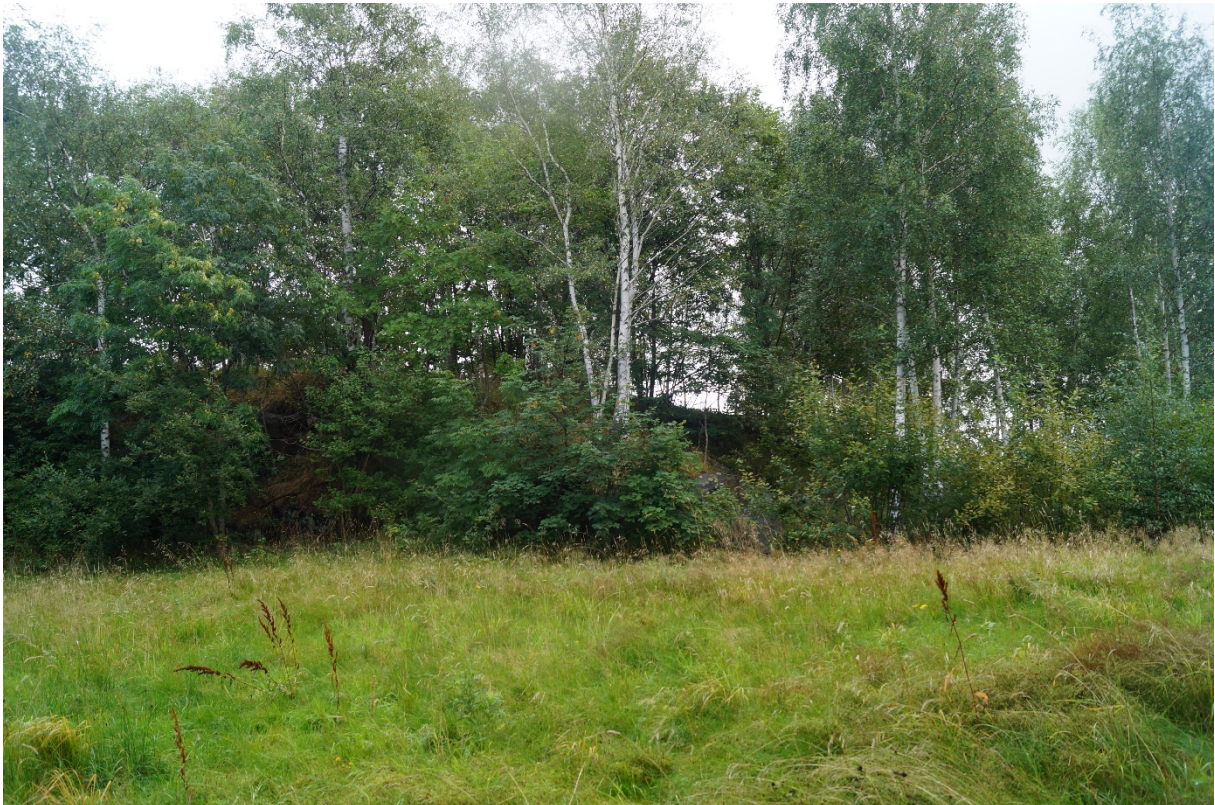
4. Lövskog – Park och trädgård

Området har ett visst biotopvärde och ett obetydligt artvärde. Området är ett björkdominerat litet kulle (10-15 meter högt) med inslag av senvuxna ekar. Några blommande buskar finns uppe på kullen och i fältskiktet finns bland annat kruståtel. På den södra och sydvästra sidan av höjden finns en stödmur för vägen som leder upp på kullen. Vissa delar av muren kan vara biotop för reptiler. Under inventeringen sågs en nötväcka på kullen.

Området är en lövdominerad kulle med en gammal torpargrund högst upp. Kullen har branta sidor och på den södra sidan finns en mur i två etapper för en väg som leder upp på kullen. Björk dominerar trädskiktet med enstaka ekar och blommande buskar finns uppe på höjden. Kullen ligger till största del utanför utredningsområdet, men den västra kanten överlappar inventeringsområdet.

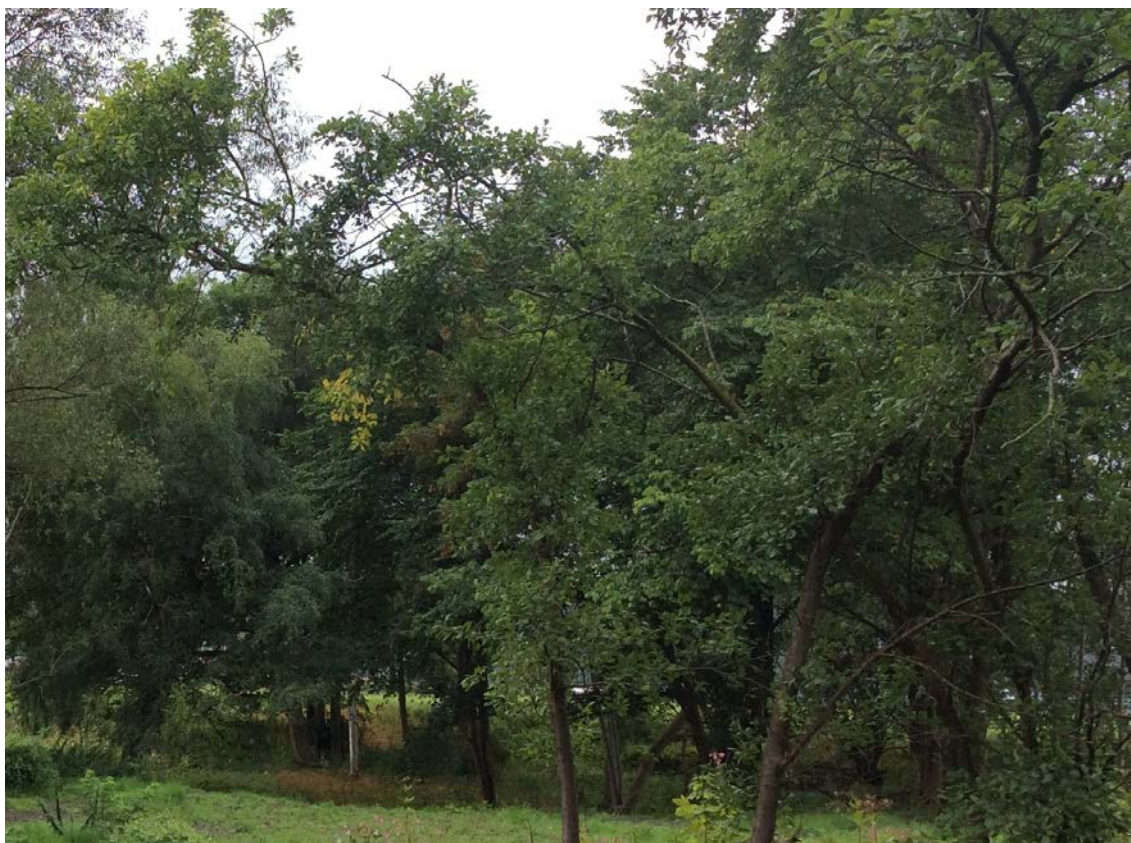
5. Lövskog – Skog och träd

Området har ett visst biotopvärde och ett obetydligt artvärde. Biotopvärdet finns i ett lövdominerat trädsikt med ask (EN), ek, lönn och alm (CR) med vissa lite grövre träd. Under området rinner en gammal vattenfåra som har en öppning mitt i området. I fältskiktet finns bland annat brännässlor och i området står två grövre hasselbuskar.

Området består av en trädunge av lövträd som ligger på den södra sidan om Sävån i den södra delen av parkmiljön som finns runt Sävenäs herrgård. Området har tidigare varit större (se figur 3) men har nyligen påverkats starkt genom avverkning och utfyllnad. Det beskrivna området är det som är kvar av det tidigare större området. Genom området går en svacka i de delar som inte är utfyllda. I botten av svackan rinner ett gammalt underjordiskt vatten som i mitten av området öppnar sig för att sedan försvinna in under marken igen.

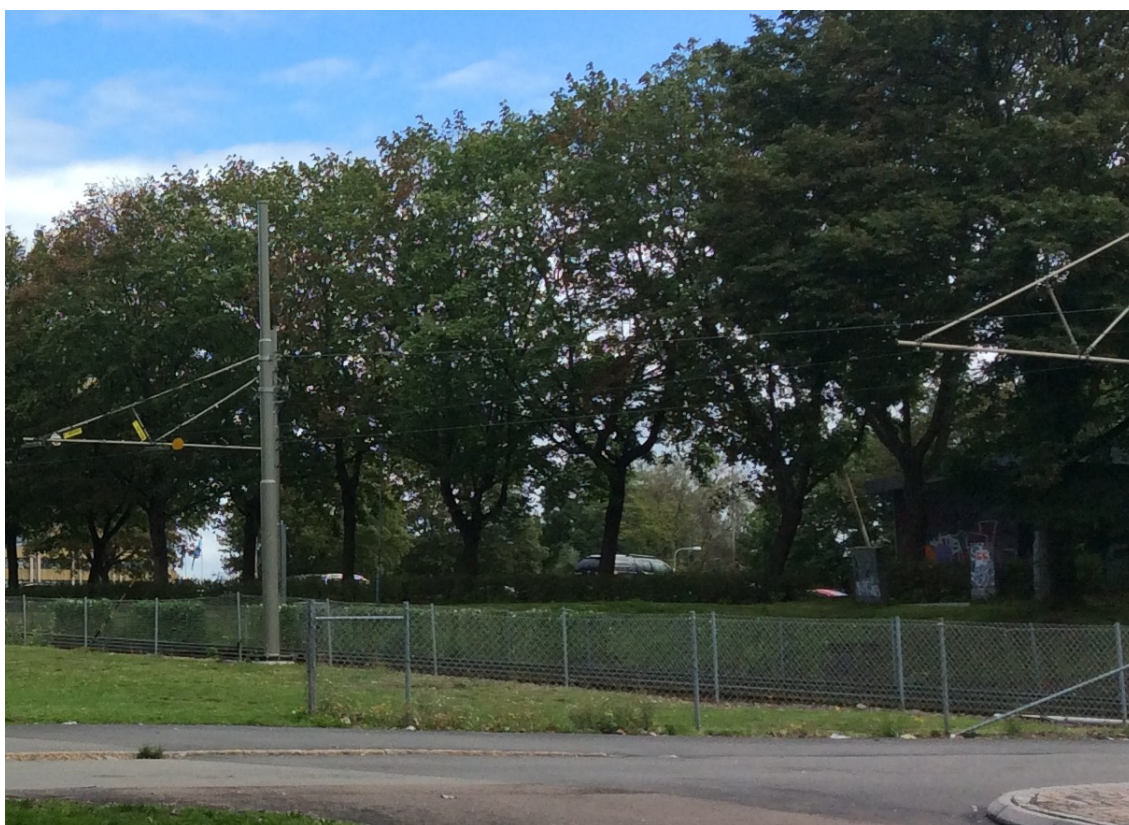
7. Lind allé – Infrastruktur och byggd mark

Området har ett visst biotopvärde och obetydligt artvärde. Området är en allé av yngre lönnar med buskage under. Biotopvärdet ligger främst i att allén fungerar som en korridor i området. Stammarna på träden är mellan 2-4 dm i diameter. Små håligheter finns på vissa träd. Ingen död ved. Det är osäkert om allén omfattas av generellt biotopskydd enligt 7 kap 11 § MB då biotopskyddade alléer skall till övervägande del bestå av vuxna träd. Några riktlinjer när ett träd anses vara vuxet finns inte utan är en bedömningsfråga.

Området ligger norr om Sävån runt om en parkeringsplats mellan SKF och Gamlestads torg. Området är en allé av lönnar som kantar en parkeringsplats. Träden i allén är av yngre karaktär och det finns ett planterat buskskikt under träden.

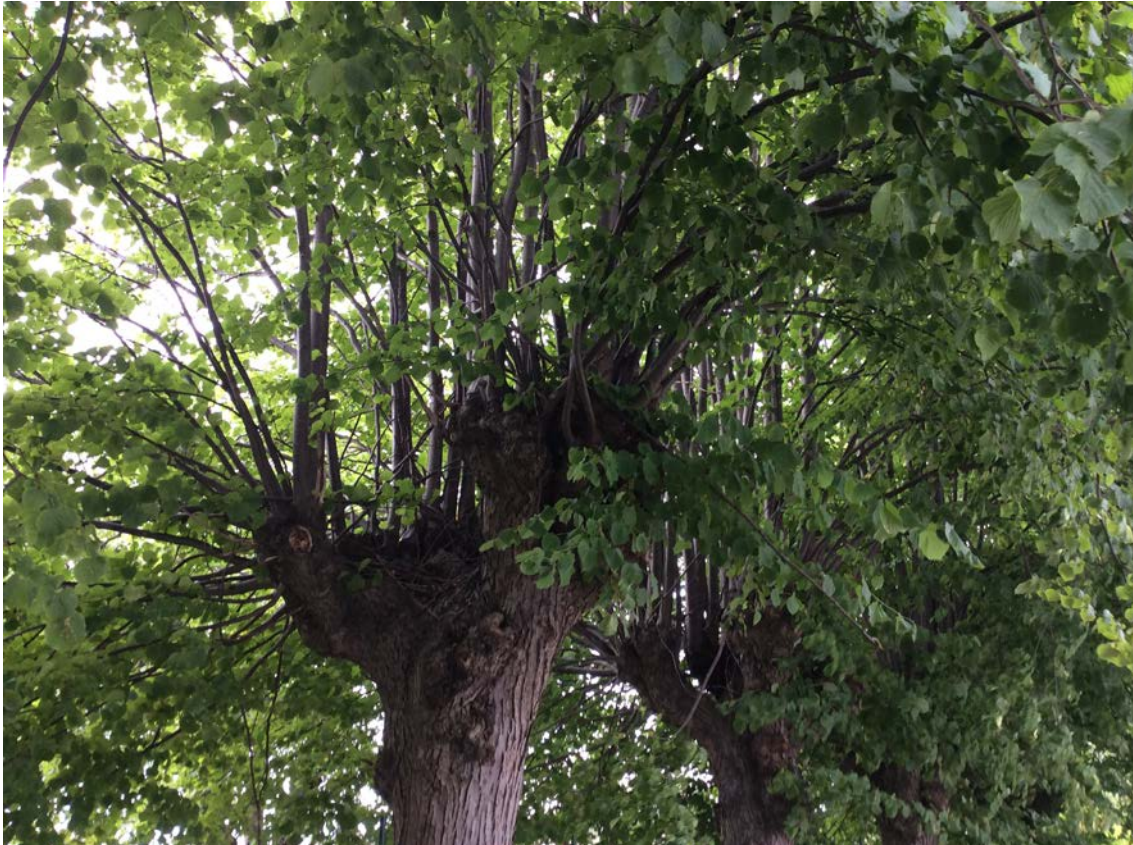
Området har ett visst biotopvärde och obetydligt artvärde. Allén består av fem hamlade lindar som är mellan 4-6 dm i diameter. Lite håligheter finns i träden. Allén är biotopskyddad enligt 7 kap 11 § MB.

Området ligger söder om Sävån i den västra delen av utredningsområdet. I området finns en allé av fem hamlade lindar som står i kanten av en parkering. Lindarna har kontinuerligt hamlats och har senast hamlats för ungefär 5 år sedan. Med tanke på brofästet strax norr om området har det här troligen gått en väg förbi allén.

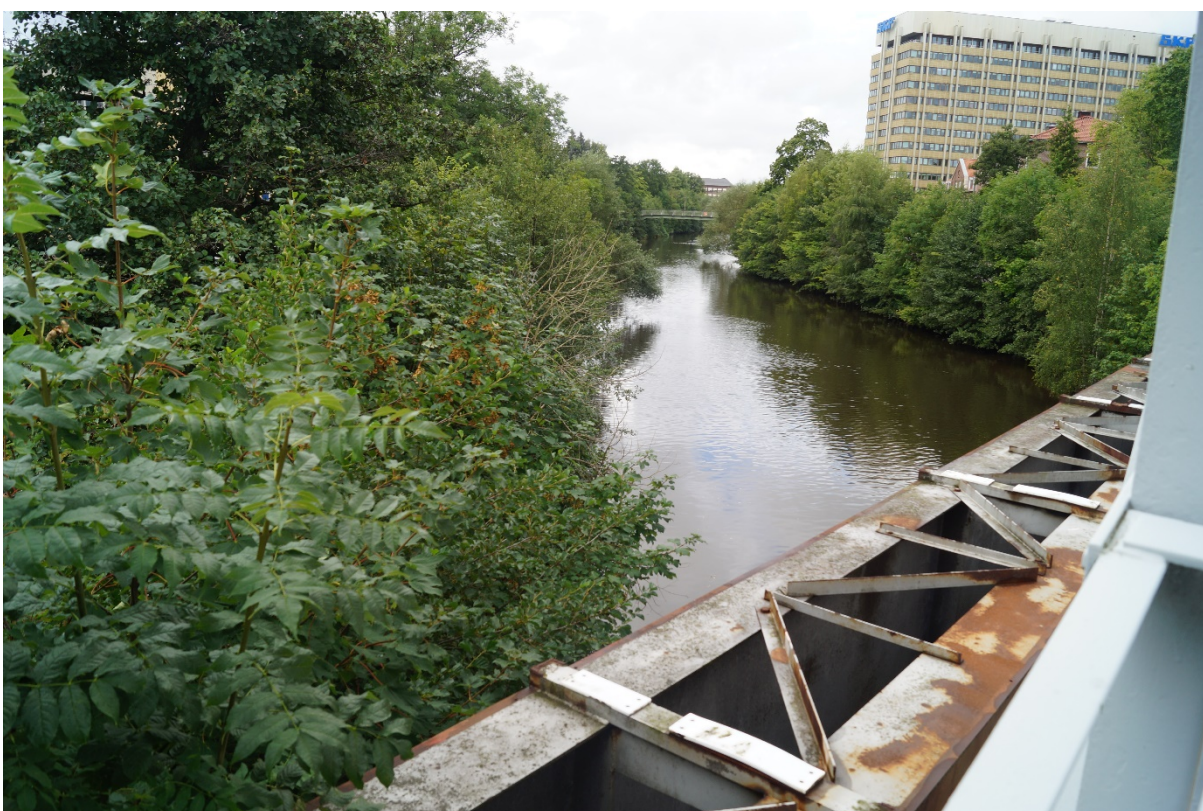
Området har ett påtagligt biotopvärde och ett högt artvärde. Området överlappar till viss del med Natura 2000-området Säveån. Värdet i området ligger främst i att det är en skyddszon mellan Säveån och den omgivande bebyggelsen. Längs med stora delar av stranden finns vegetation som skuggar vattendraget och som fåglar, t.ex. kungsfiskare (VU), kan använda för att födosöka. Vegetationsranden består främst av träd- och buskskikt med varierat trädslag av lövträd. Inslag av död ved finns. Trädskiktet består av bland annat lind, ask (EN), al, pil, alm (CR), lönn, ek och björk. Buskskiktet består av sly av yngre lövträd. Erosionsskydd finns längs nästan hela stranden.

Området består av strandzonen på båda sidorna om Säveån. Området sträcker sig på båda sidorna om Säveån i öst-västlig riktning genom hela utredningsområdet. På den norra sidan kan strandzonen delas in i tre segment med vegetationslösa mellanpartier och på den södra sidan kan zonen delas in i två segment. Längs med stora delar av sträckan finns erosionsskydd sedan tidigare. På södra sidan finns flera grova träd, främst i den västra delen av området, och på norra sidan finns något enstaka grövre träd. Östra delen av strandzonen är främst bevuxen med sly i form av yngre lövträd som vuxit upp i erosionsskyddet. Längre i väster ökar åldern och storleken på växtligheten och grenar hänger längre ut över vattendraget. Trädskiktet består av bland annat lind, ask (EN), al, pil, alm (CR), lönn och björk.
