# SLAKTHUSOMRÅDET

- KULTURMILJÖUTREDNING

2019-12-06

Uppdragsnamn: Kulturmiljöutredning för program  
Slakthusområdet, 296008  
Titel på rapport: Slakthusområdet - kulturmiljöutredning  
Version: Slutrapport  
Datum: 2019-12-06

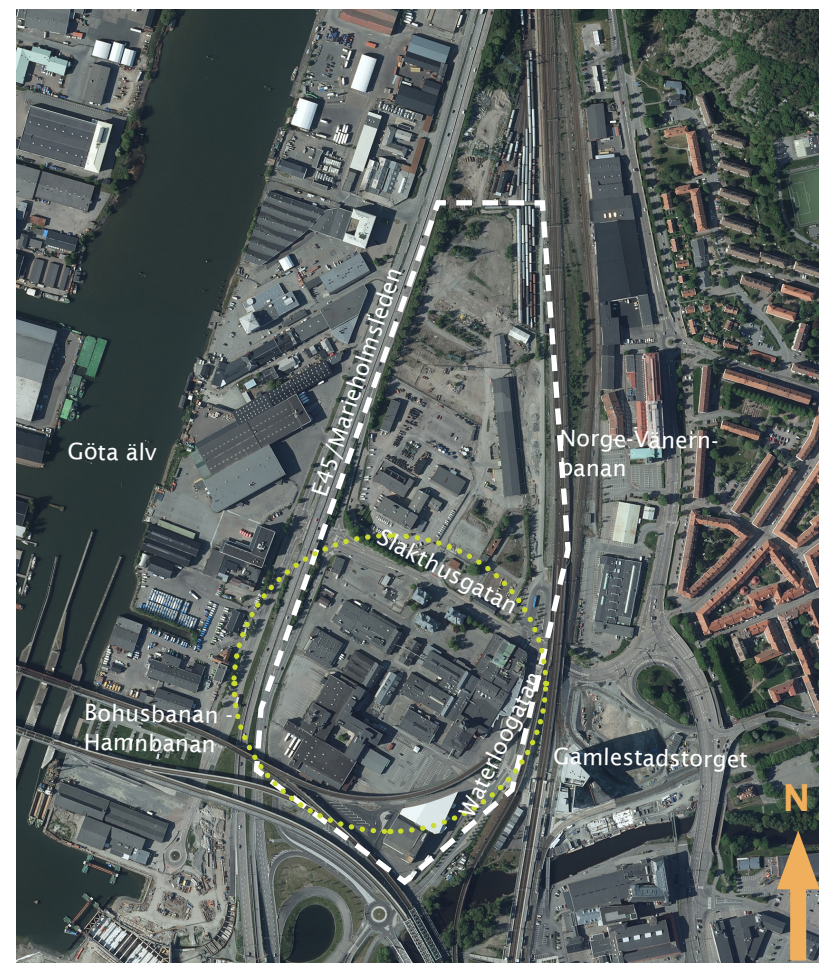
Streckad vit linje visar programområdet, prickad grön linje visar det ungefärliga utredningsområdet för föreliggande kulturmiljöutredning.

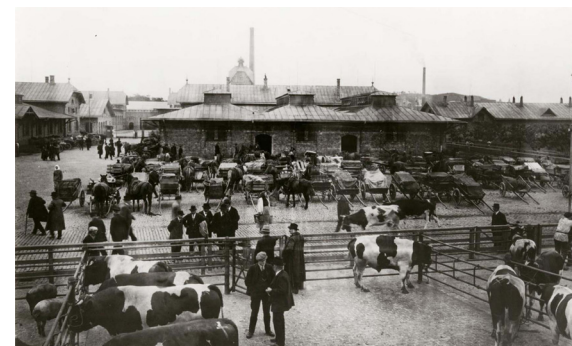
1

- 1: Livdjursmarknad i början av 1930-talet.  
 2: Slakthuset från sydost, provisorisk viadukt för järnvägen i förgrunden.  
 3: Perspektiv över slakthusområdet ~1905  
 4: Angpanne- och maskinhus t.h. förbindelsehall t.v. ~1905.  
 5: Slakthusområdet från nordost 1922.  
 6: Slakthusområdet från nordväst ~1905.

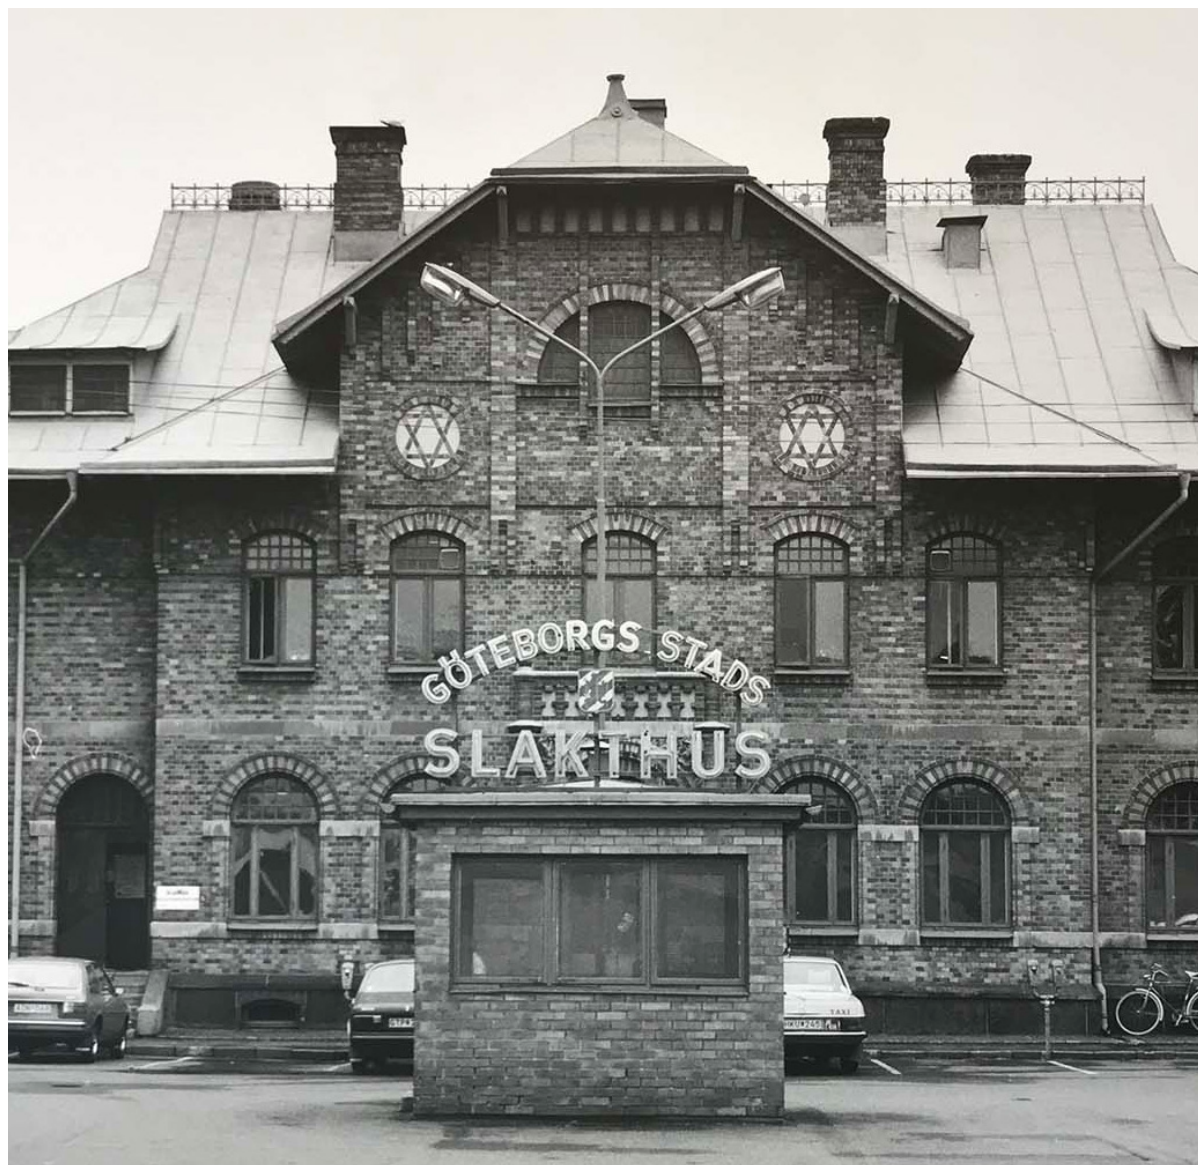
Slakthusområdet huvudentré med portvaktstugan uppförd på 1930-talet framför det före detta börshuset. Portvaktstugan ersatte den ursprungliga som låg på ungefär samma plats i anslutning till en våg. Foto från slutet av 1960-talet.

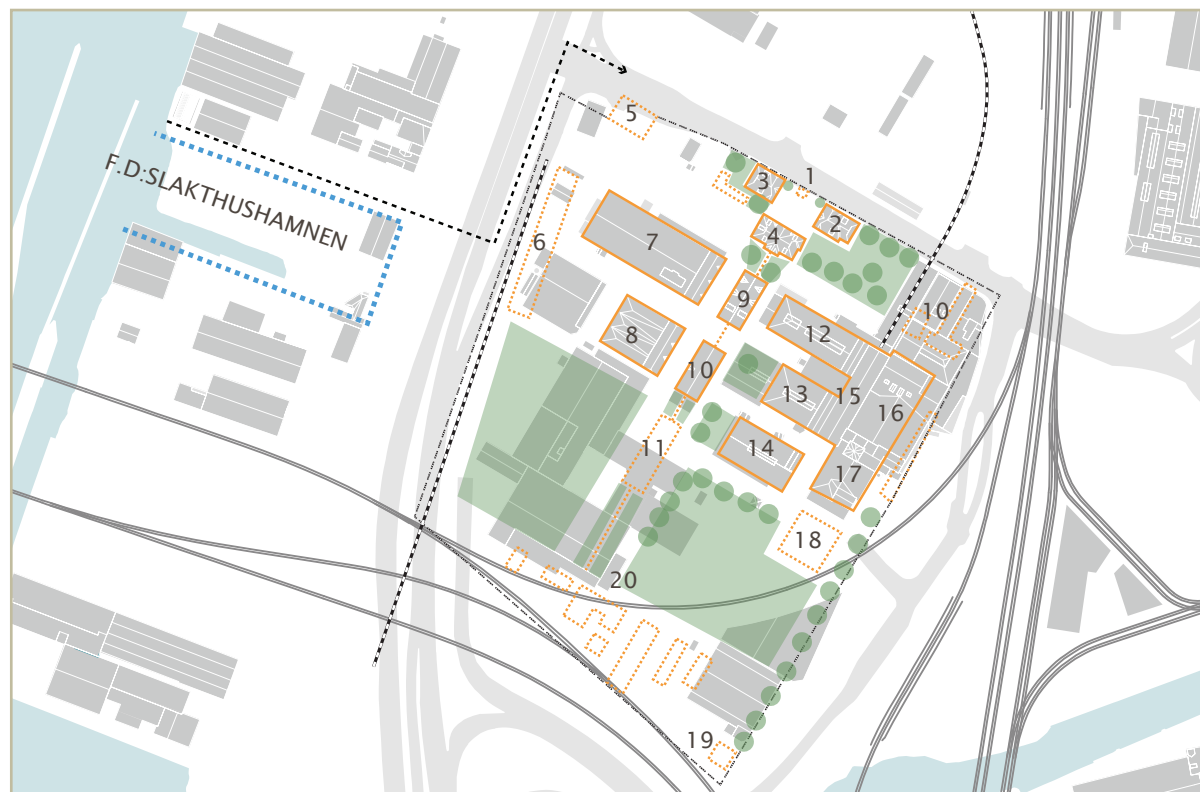
Bilden är ett kartöverlägg med markeringar som illustrerar hur Slakthusområdet såg ut omkring 1917 ovan en karta över hur området ser ut idag.

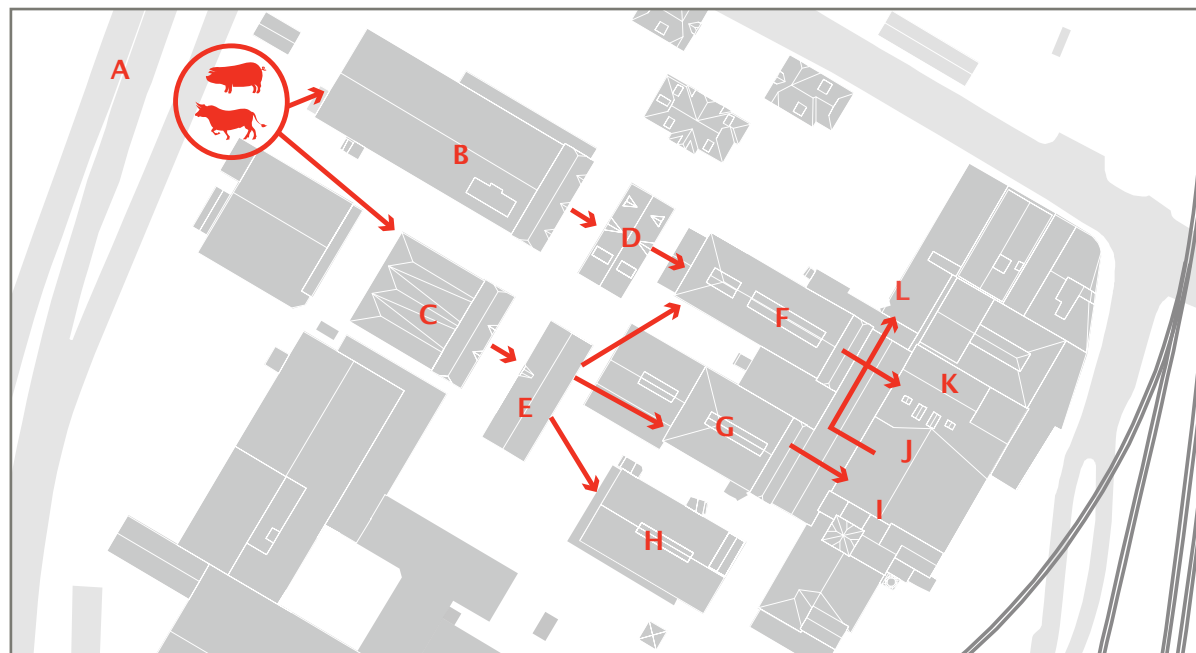
A: Räkning och besiktning av djur  
 B: Marknadshall för storboskap.  
 C: Marknadshall för småboskap.  
 D: Stall för storboskap.  
 E: Stall för småboskap.  
 F: Slakthus för små- och storboskap.

G: Slakthall för svin.  
 H: Slakthall för kalvar.  
 I: Förkyl.  
 J: Kylhall.  
 K: Tarmtvätt.  
 L: Transport av kött ut från slakthusområdet.

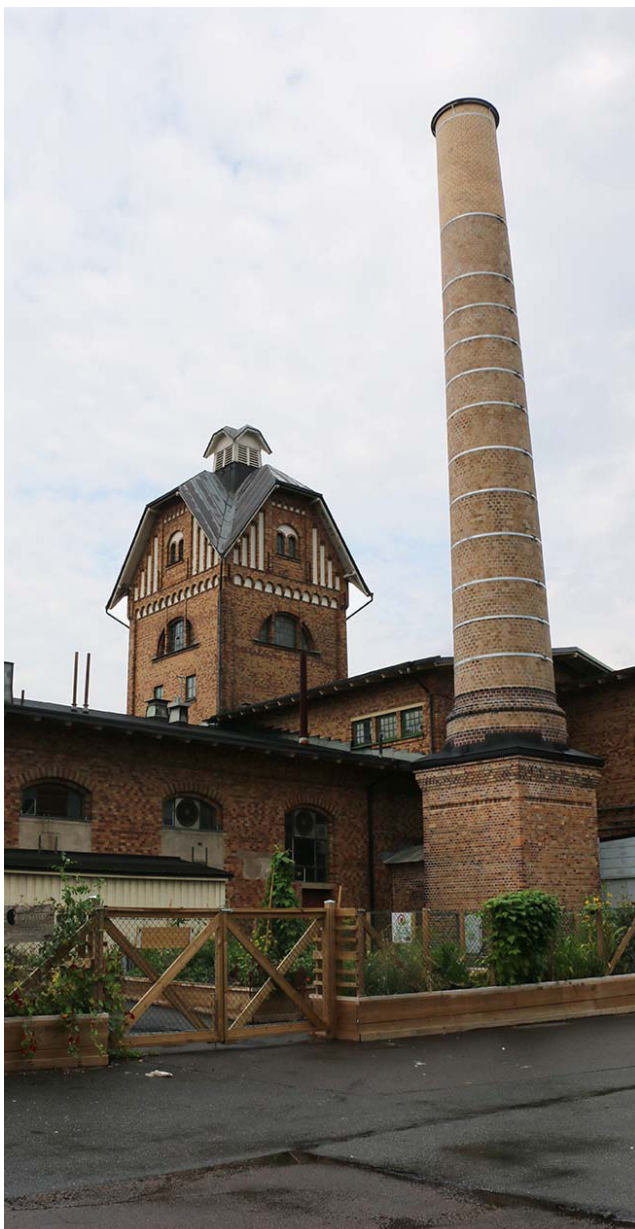
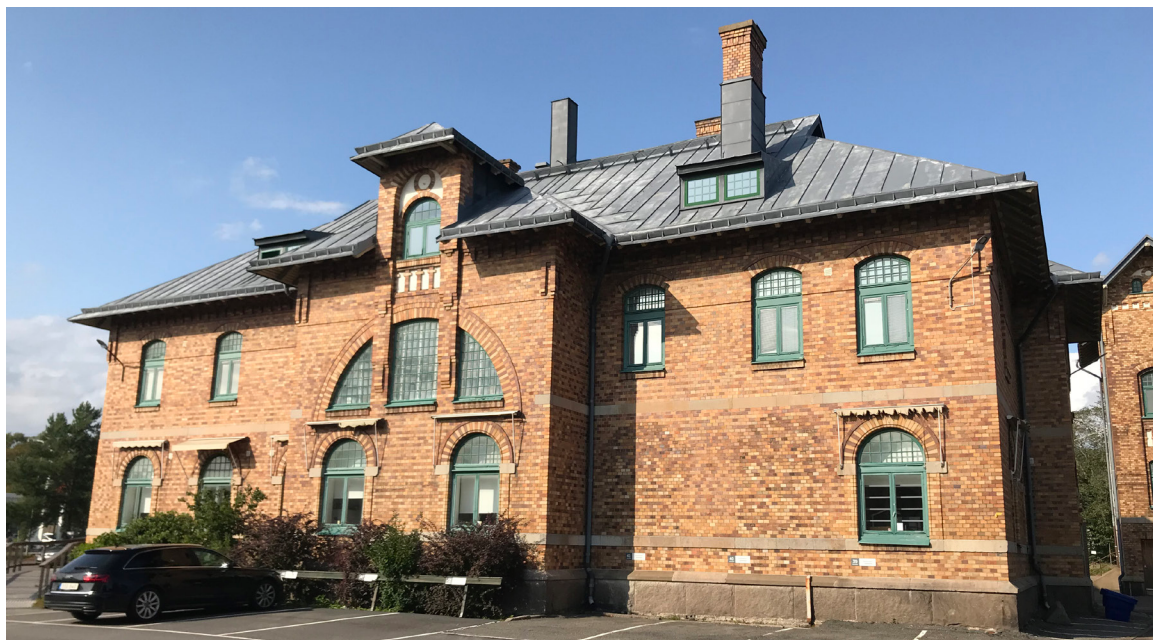
*De ursprungliga byggnaderna, här exemplifierat av börshuset ovan och det före detta ångpanne- och maskinhuset till vänster, har höga kulturhistoriska värden.*

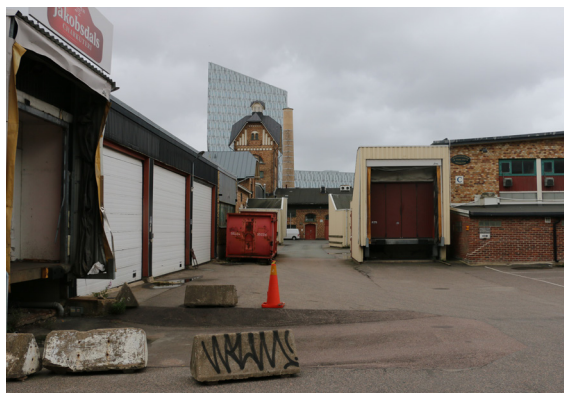
*Bebyggelsens årsringar berättar om livsmedelsindustrins utveckling i området. Tillbyggnader från 1960-talet har anpassats vad gäller färg och material och är visuellt underordnade. På andra ställen kan tillbyggnaderna vara mer dominerande.*

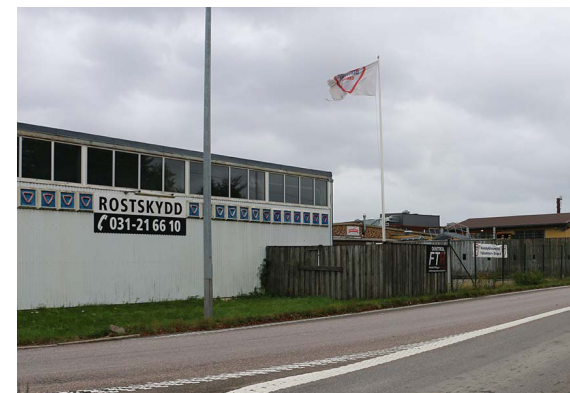
*I den västra delen av området, närmast Marieholmsle utgörs bebyggelsen av verksamheter som inte har koppling till livsmedelsproduktion och har tillkommit under senare tid.*

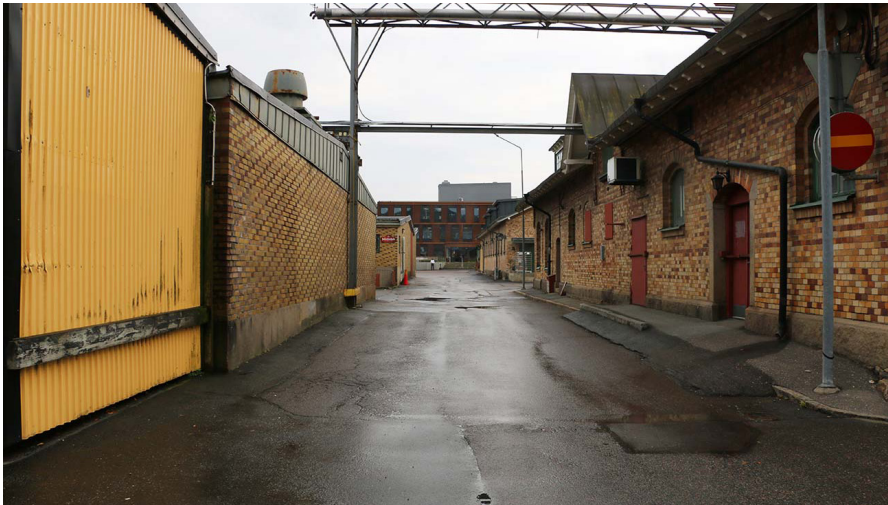
*Vy mot söder i områdets östra del. Sluten karaktär där ursprunglig bebyggelse möter tillbyggnader från olika skeden.*

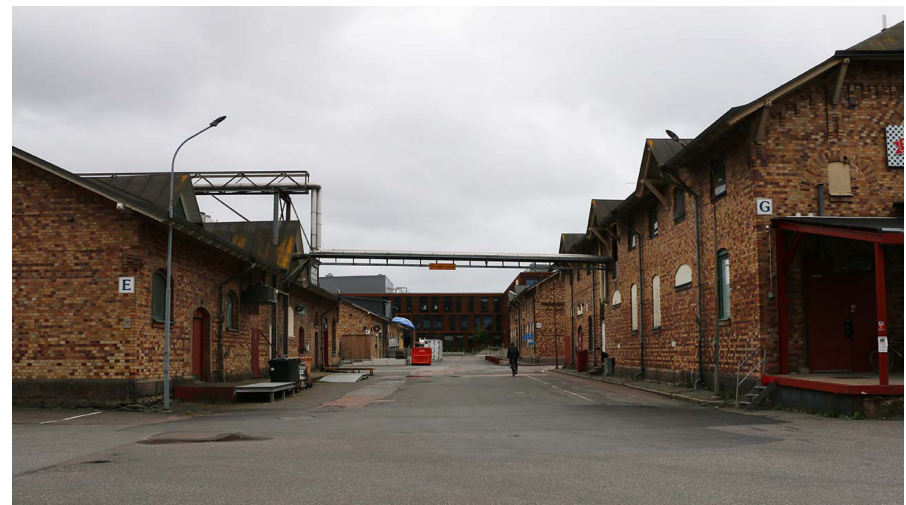
*Vy mot söder i områdets västra del. Stråket genom området i nordsydlig riktning visar på den slutna karaktären i områdets centrala delar och hur bebyggelsen i områdets inre avslutas med tvärställd bebyggelsen i norr och söder.*

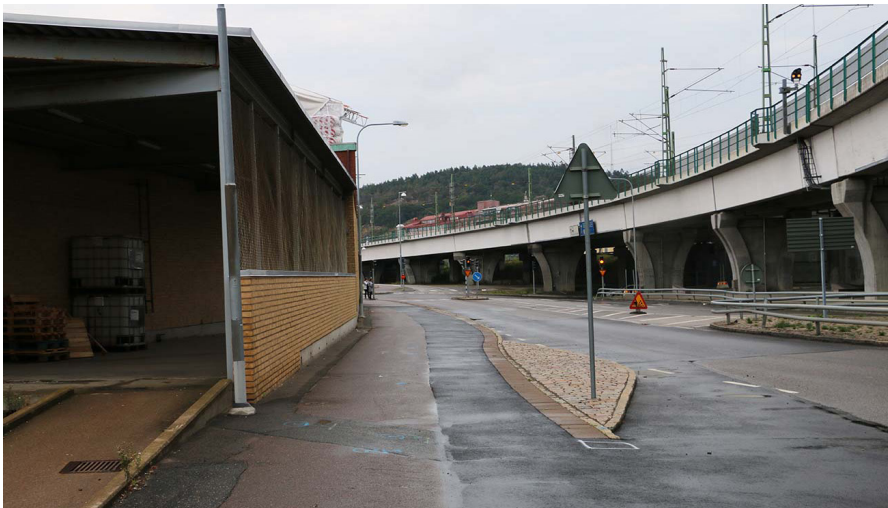
*Slakthusområdet sluter sig mot Waterlooogatan och avgränsas av gata och järnvägens viadukt.*

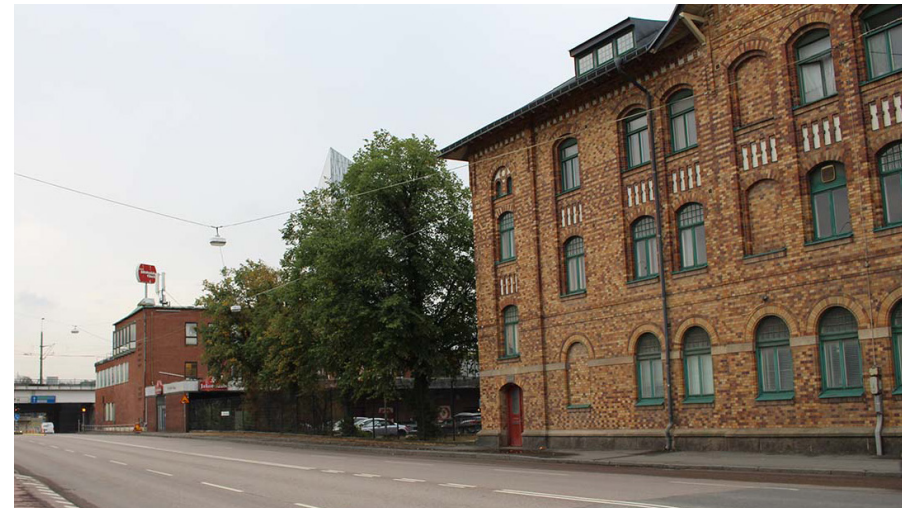
*Slakthusområdet sluter sig också mot norr och Slakthusgatan. Huvudentréns byggnader, raden av äldre träd och charkuterifabriken utgör en front mot omgivande stadsrum.*

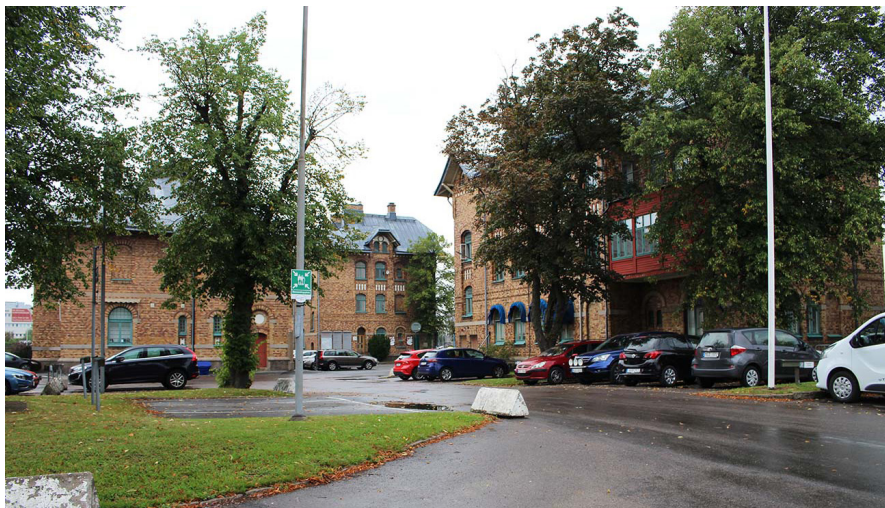
*Rester av den äldre fabriksparken finns kvar i anslutning till den gamla administrationsbyggnaden vid Slakthusgatan.*

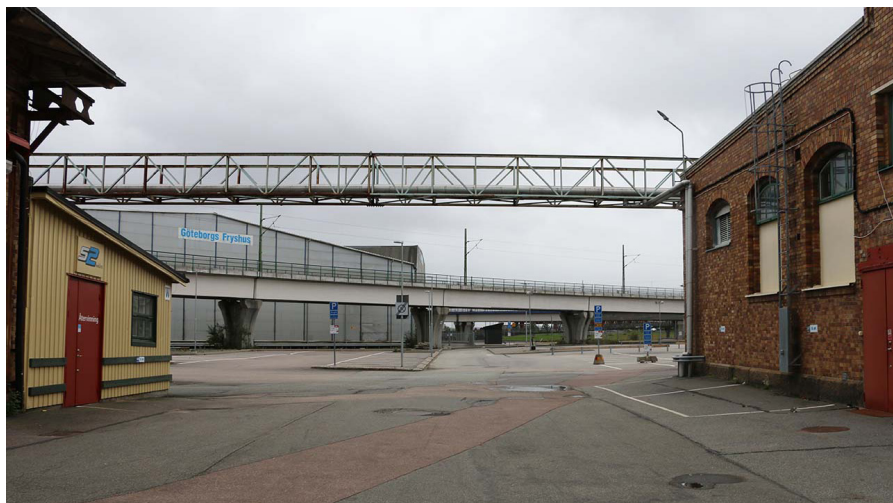
*I de södra delarna av området övergår den slutna produktionsmiljön till mer upplösta parkeringsytor. Slakthusområdet omges i dessa delar av trafikleder i olika nivåer som utgör barriärer mot omgivningen.*

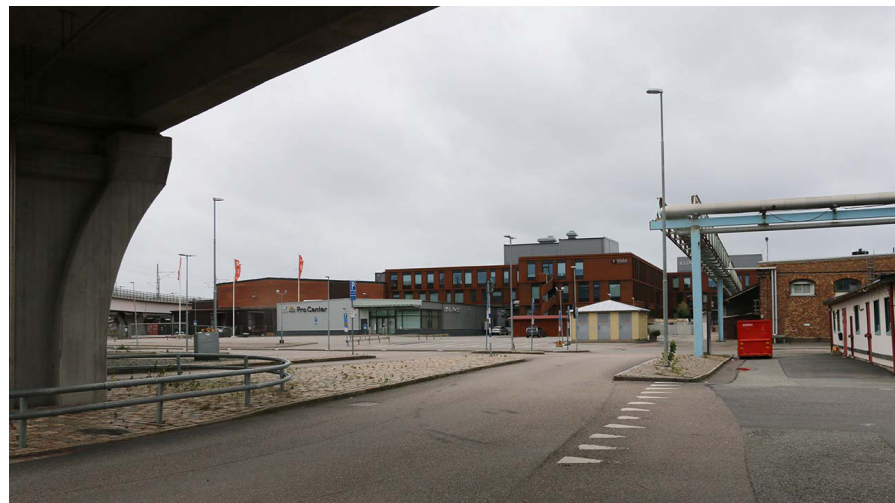
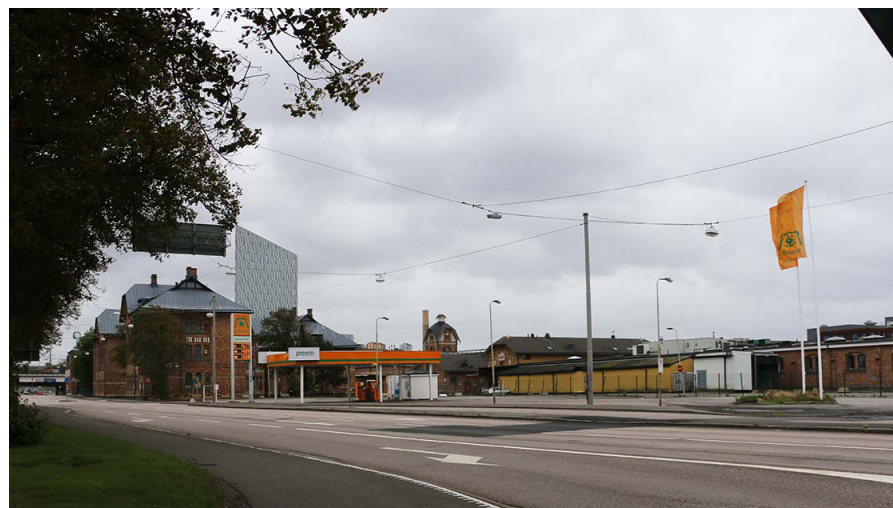
*Den nordvästra delen av området har en mer upplöst karaktär med en bensinstation. Torn och skorsten utgör landmärken för slakthusområdet men i konkurrens med det nya kontorshuset vid Gammelstads torg. De två högre byggnaderna mot Slakthusgatan utgör markörer för områdets ursprungliga huvudentré.*

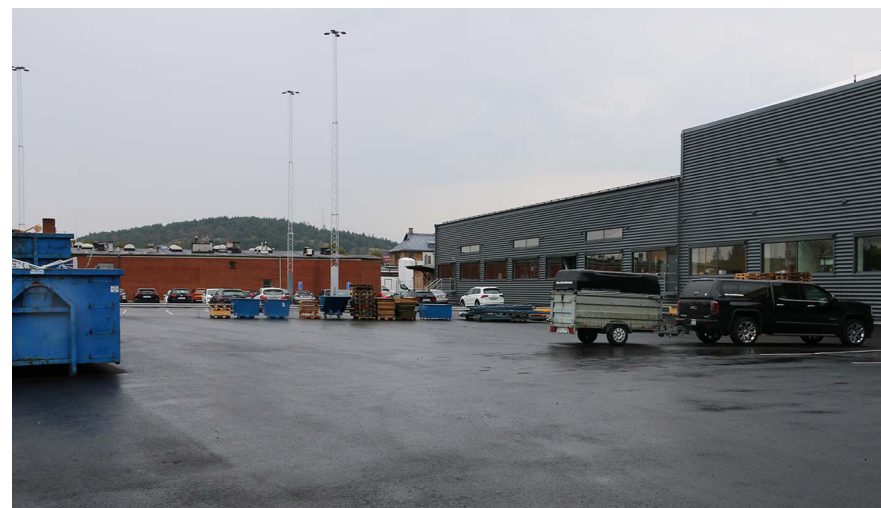
*Den sydvästra delen av området har idag få avläsbara spår av den tidigare livsmedelsproduktionen. Byggnader har omgestaltats och platsen präglas av öppna ytor kopplade till olika typer av transporter.*

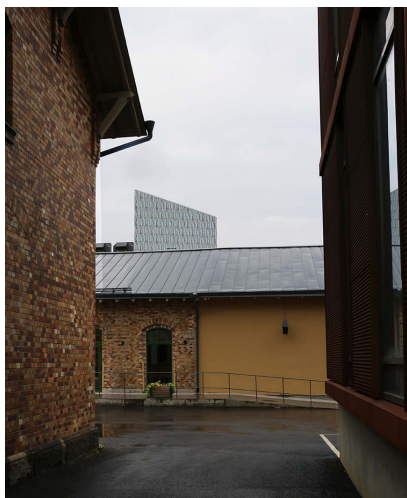
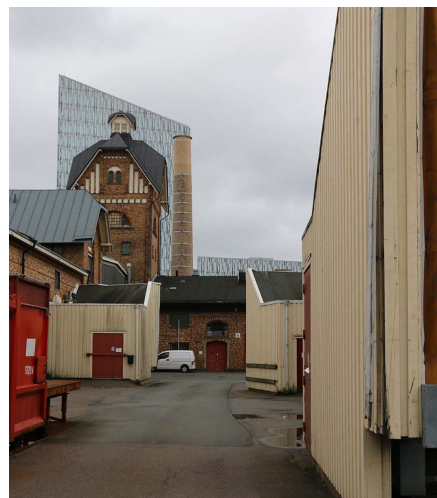
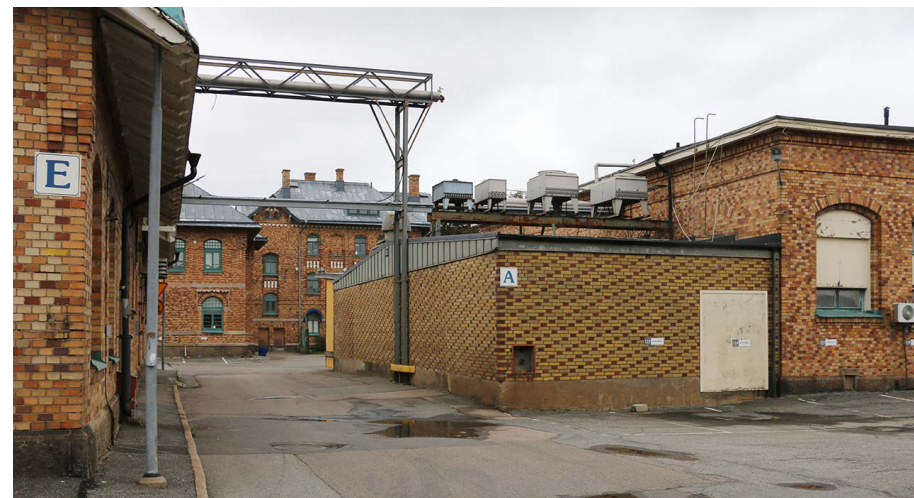
*Mellan husen går gator som också skapar avgränsade platser mellan produktionsbyggnaderna.*

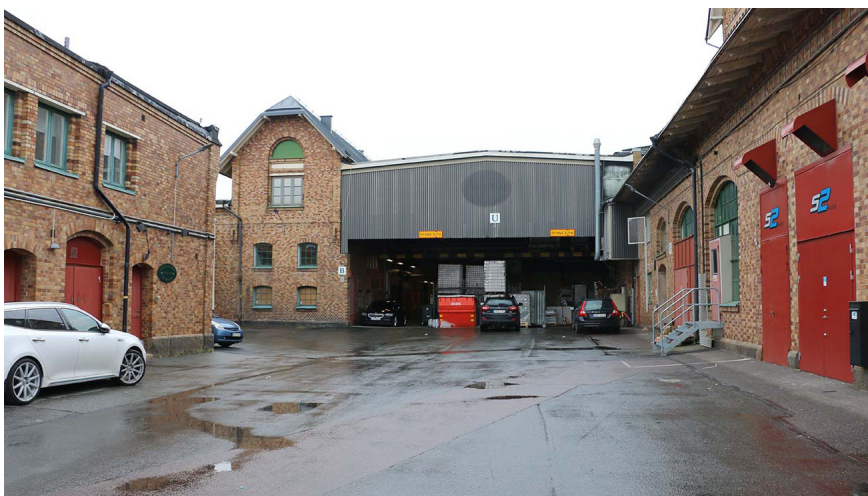
*Den före detta förbindelsehallen har byggts om men har bibehållit sin funktion som förbindelse mellan två olika delar av området och fungerar idag som en passage för gående.*

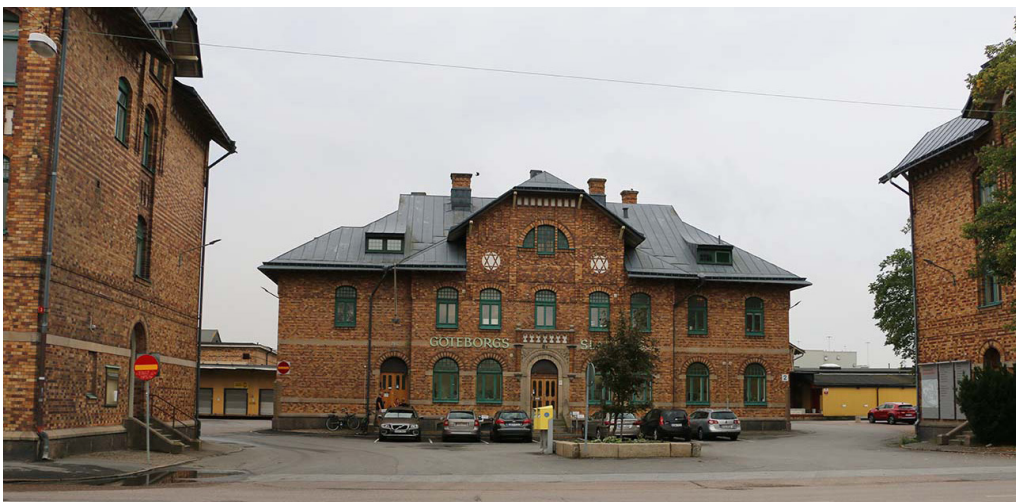
*Platsbildningen vid huvudentrén präglas av symmetri och har en officiell framtoning.*

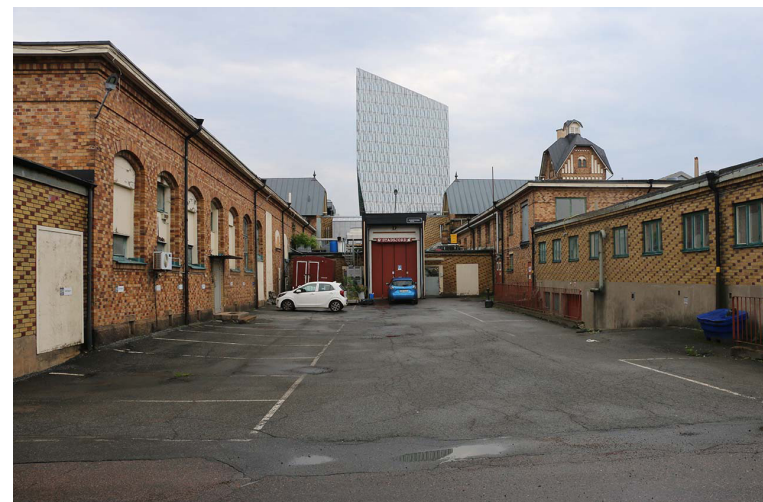
*Platsbildningen mellan de forna slakthallarna utgör en komplex miljö där de många tillbyggnadsfaserna kan läsas ihop.*

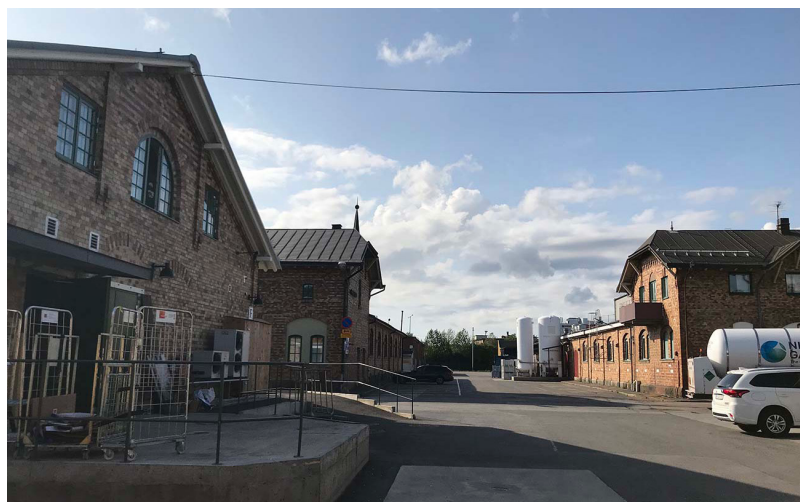
*En plats i områdets västra del som berättar om delar av det ursprungliga produktionsstråket.*

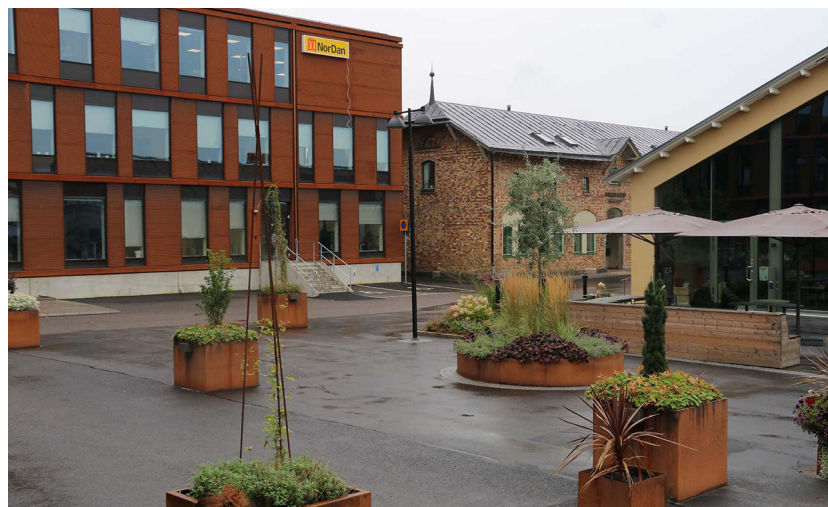
*Kontorshusets fasad med cortenplåt möter upp den ursprungliga bebyggelsen. Platsen har ett samtida uttryck med mobila planteringar.*

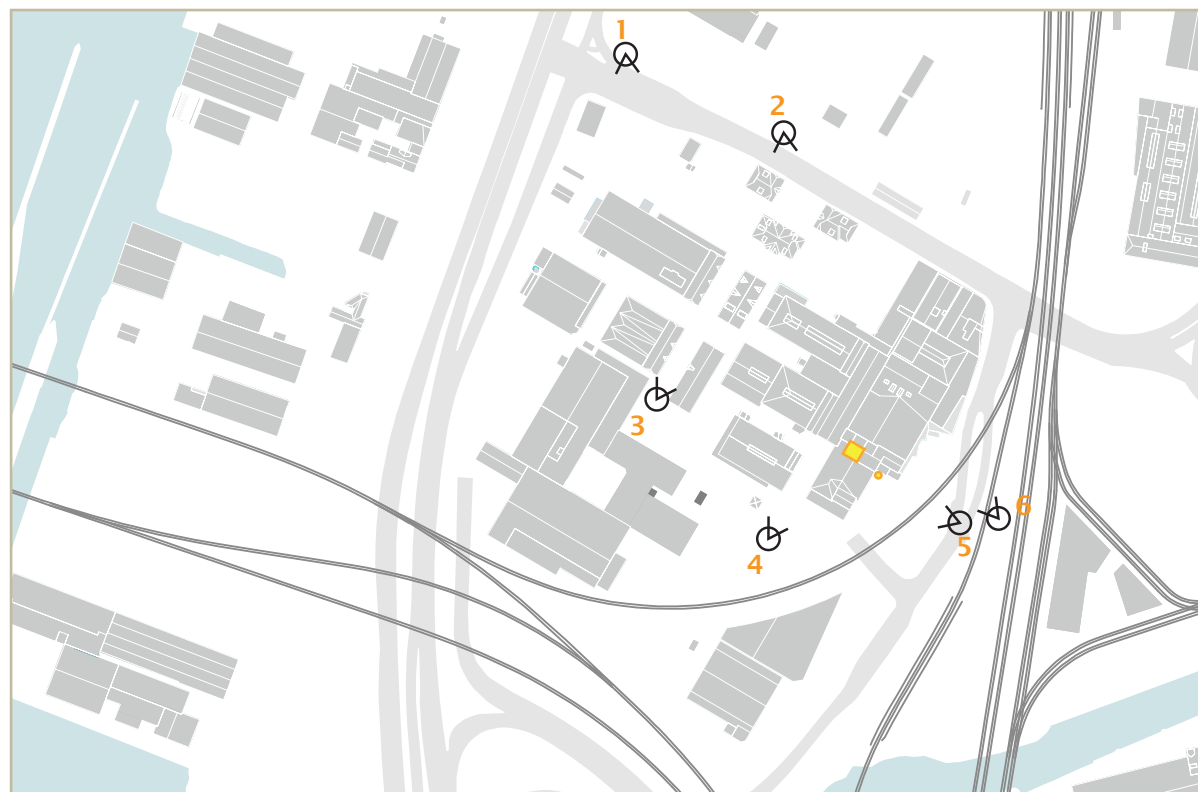
Siktlinjerna mot och inom Slakthusområdet visar nuläget och beskriver vilka kulturmiljöegenskaper som ryms i vyn och hur de tar sig uttryck.

Från spårvagnshållplatsen och Slakthusgatan i väster utgör skorstenen och tornet viktiga landmärken för Slakthusområdet. Detsamma gäller för siktlinjen mot området från nordväst vid Slakthusgatan/Marieholmsleden. Slakthusområdets centrala delar som huvudsakligen består av den ursprungliga bebyggelsen och dess tillbyggnader karaktäriseras av en slutenhet utåt. Strukturen inne i området, passager/gränder, gator, har bildats genom den historiska utvecklingen från slakteriverksamhet till livsmedelsindustri och fram idag. Siktlinjerna genom området i nord-sydlig riktning och öst-västlig utgör såväl kunskaps- som upplevelsemässiga kvaliteter genom att de olika årsringarna tydligt avspeglas i bebyggelsen. På samma sätt går det att läsa av spåren av den tidiga produktionsprocessen. Omgivningen runt slakthusområdet är idag helt förändrad från tiden när det anlades. Det saknas avläsbara spår av de förutsättningar som gjorde att man valde den aktuella platsen.

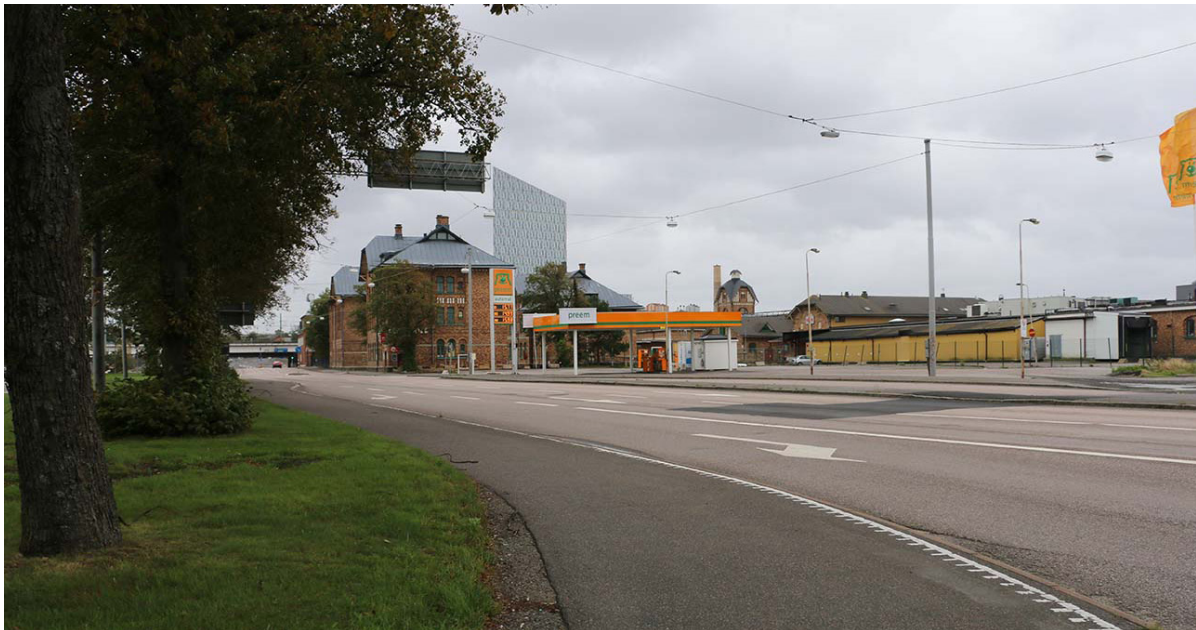
1

Förgårdens ursprungliga byggnader höjer sig över slakthusområdets övriga bebyggelse. Tornet och skorstenen utgör viktiga landmärken för området från Slakthusgatan/Marieholmsleden. Den stora omdaning av Gamlestadstorget och förnyelsen av spårvagnshållplatsen har medfört en stor förändring av den närmaste omgivningen. Det nya kontorshuset utgör idag ett nytt ständigt närvarande landmärke i större delen av Slakthusområdet och konkurrerar i vissa delar med skorstenen och tornet.

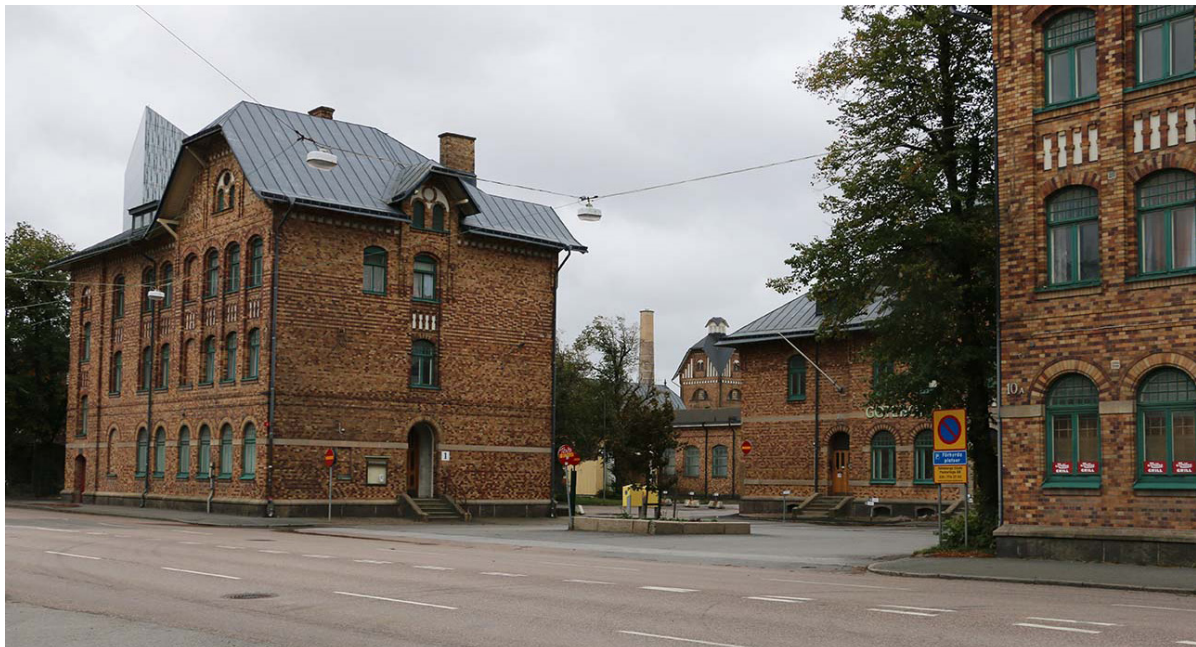
2

Slakthusområdet karaktäriseras av en slutenhet utåt, vilket kan upplevas i mötet med området från norr. Förgårdens tre fristående byggnader markerar områdets ursprungliga huvudentré och områdets officiella status vid tiden för anläggningens etablering. De är grupperade för att skapa en gräns mellan slaktproduktionens skrivbordsarbete och det praktiska arbetet innanför. Vyn har en stark historisk karaktär utan senare tiders tillägg.

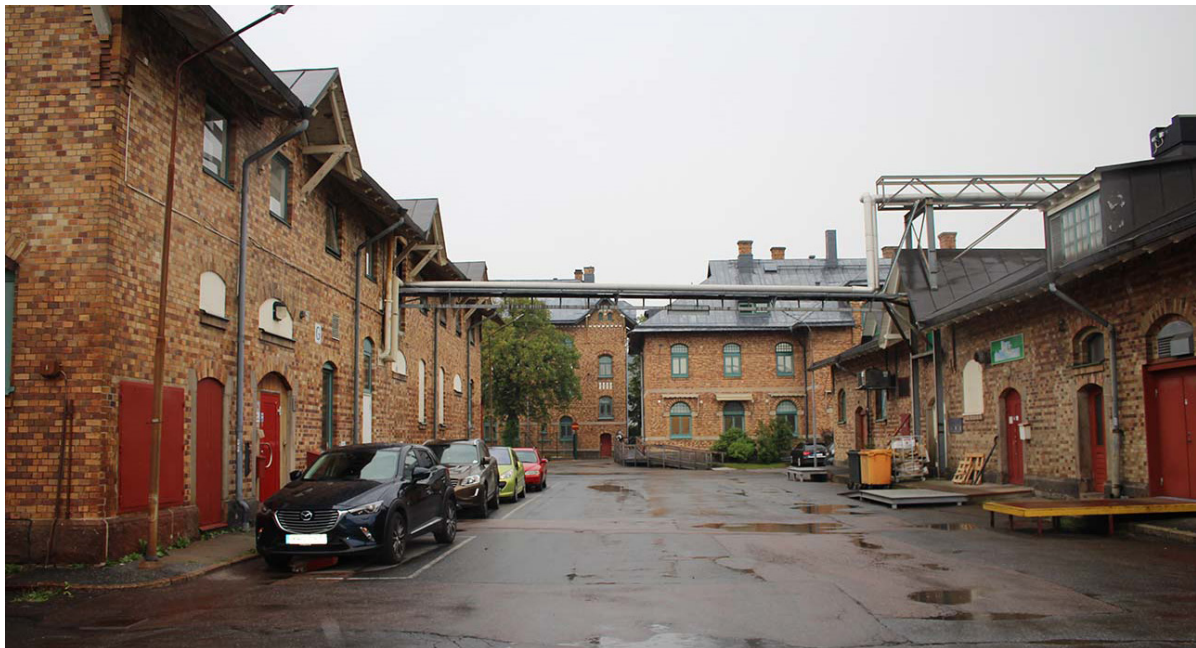
3

Siktlinjen genom området i syd-nordlig riktning utgör såväl kunskaps- som upplevelsemässiga kvaliteter genom att områdets ursprungliga struktur, skapad efter produktionsprocessen, tydligt kan avläsas. Huvudentrén byggnader i fonden skärmar av slaktproduktionen mot omvärlden. Marknads-hallen till vänster utmärker sig med det förhöjda partiet orienterat in mot centrum av området och den lägre före detta stallbyggnaden till höger som ursprungligen delade av området i en väster del och en öster.

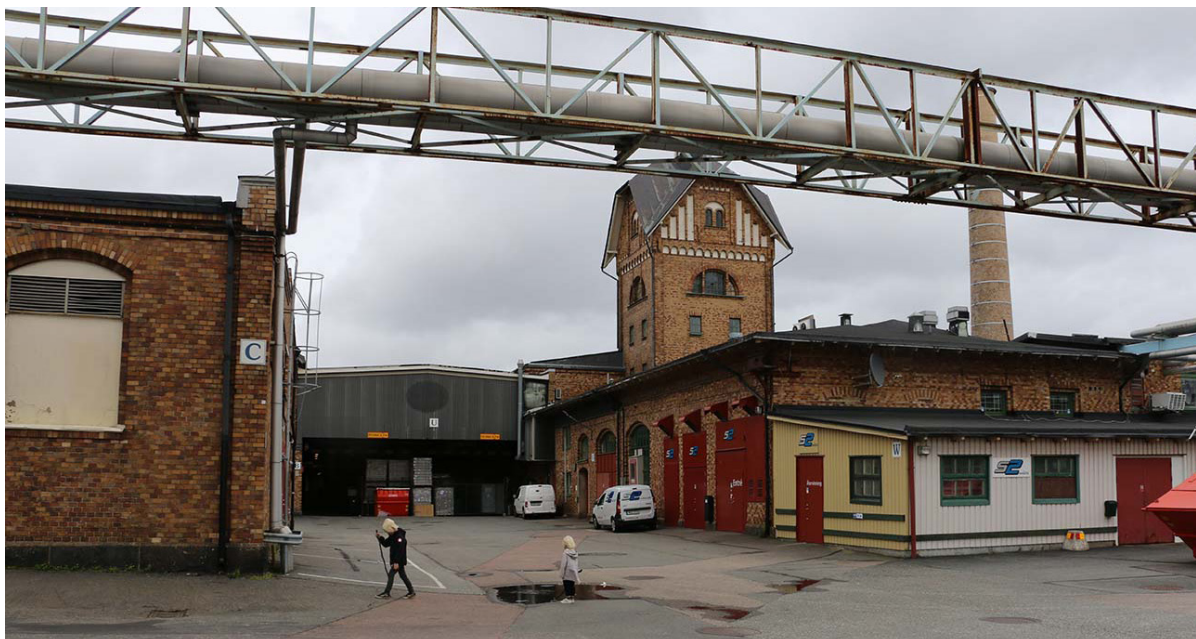
4

Den ursprungliga bebyggelsen och dess tillbyggnader karaktäriseras av en slutenhet utåt. Strukturen inne i området, med en variation av byggnadshöjder, passager/gränder och gator, har bildats genom den historiska utvecklingen från slakteriverksamhet till livsmedelsindustri och fram idag och de olika årsringarna avspeglas tydligt i bebyggelsen. Den ursprungliga förbindelsegången är ombyggd men fungerar fortfarande som en passage genom bebyggelseklustret i områdets östra del.

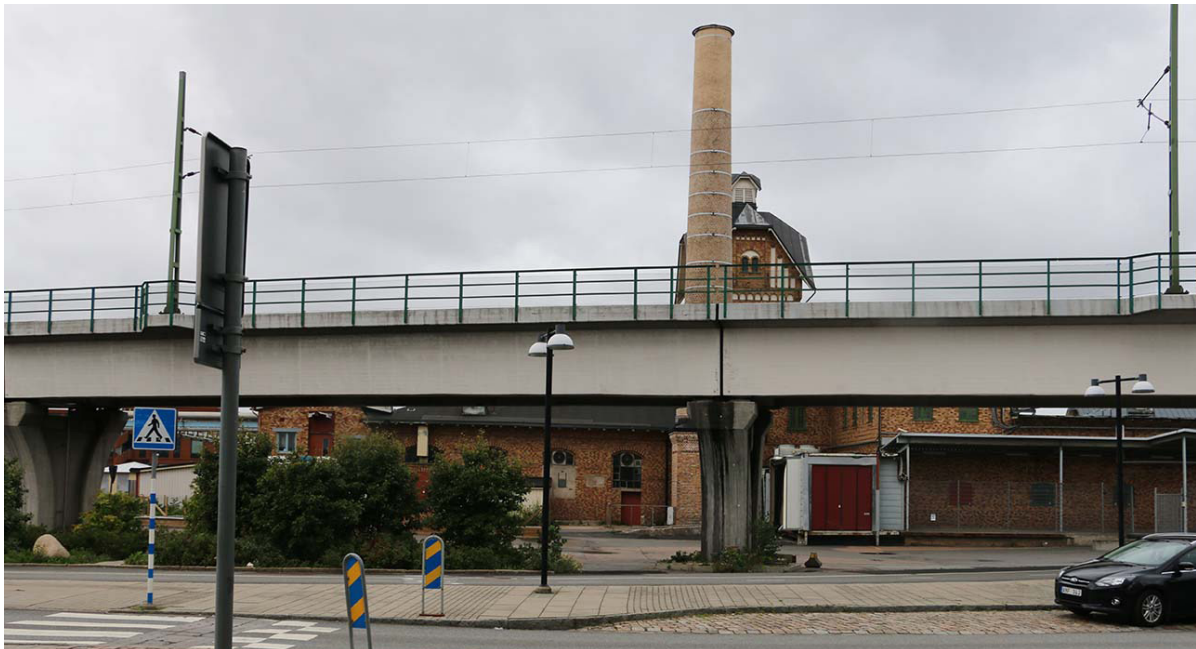
5

I mötet med Slakthusområdet från Waterlooogatan avskärmas det av järnvägens höga betongfundament. Redan tidigt förekom infrastrukturella barriärer i områdets omgivning till följd av topografin. Till exempel så gick Bergslagsbanan på en provisorisk viadukt i anslutningen till slakthusområdets östra del redan 1905 i motsvarande sträckning som dagens triangelspår.

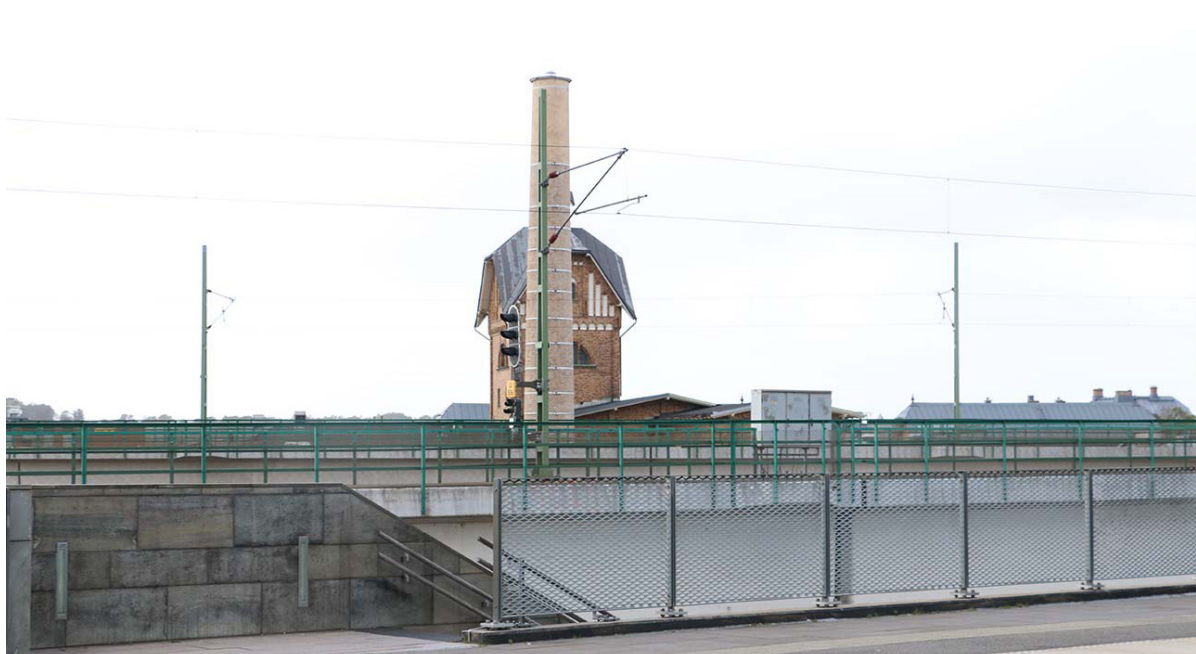
Från spårvagnshållplatsen, Gamlestadstorget, i öster möter man Slakthusområdet från en hög nivå. Den äldre bebyggelsens karaktäristiska plåttak skymtar. Skorstenen och tornet höjer upp sig från den övriga bebyggelsen och utgör viktiga landmärken för Slakthusområdet.

(se bild 6 sid. 21) I vyn från Slakthusgatan upplevs en väl sammanhållen bebyggelsemiljö. De ursprungliga rustika byggnaderna radar upp sig framför varandra och samspejar i utformning, material och kulör. De välbevarade byggnaderna upptar i stort sett ensamt upp utrymmet i blickfånget vilket skapar en upplevelse av autenticitet. Vyn präglas av en stark historisk karaktär utan senare tiders tillägg och gör det möjligt att uppleva den slutenhet mot omgivningen som karaktäriserat området sedan etableringen av verksamheten 1905. Huvudentrén byggnader samsas från det här läget med skorsten och torn som betydelsefulla markörer för området.

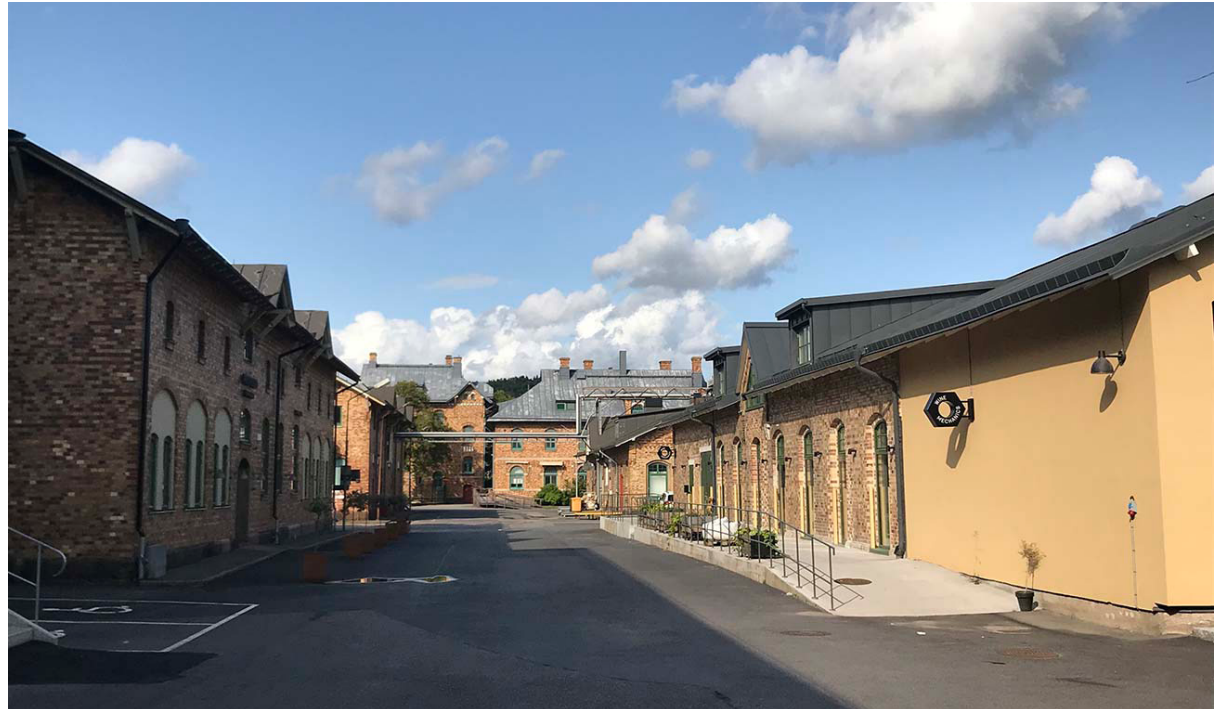
Ursprunglig bebyggelse med gult förbländertegel och putsdetaljer. Putsade byggnader är ovanligt i området och har tillkommit vid senare perioder. Till höger i bild är en tillbyggnad från 1969 som putsats på senare år. Ett utmärkande drag i området är lastkajer och ramper i betong från olika epoker. Till höger i bild är ett sent exempel där en lastkaj omvandlats till en ramp för tillgänglighet och kompletterats med ett smidesräcke.

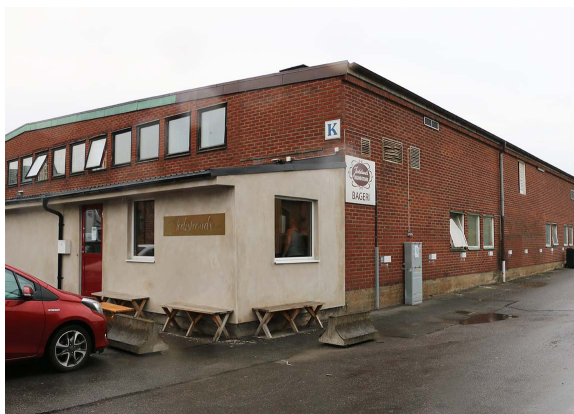
Rött tegel har använts som material i bebyggelse som tillkommit under 1950- och 60-talen. Byggnaderna skiljer sig även i volym, fönstersättning och takvinklar från den ursprungliga bebyggelsen. Jerkstrands konditori uppförde byggnaden i områdets västra del 1961

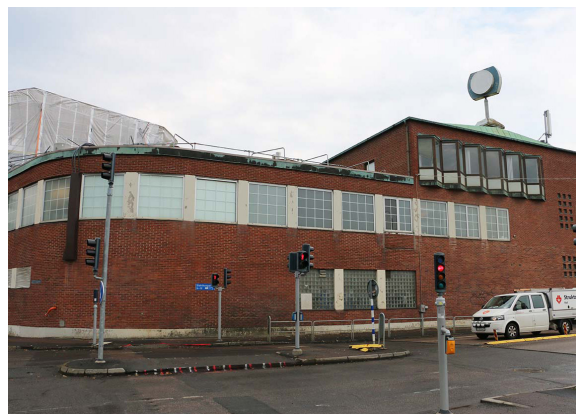
Den nya charkuterifabriken med sin förhöjda kontorsdel byggdes samman med kylhuset 1959. Byggnaden är uppförd i rött tegel och utgör med sin svängda fasad utmed Slakthusgatan/Waterloogatan en viktig komponent i den slutna karaktären utåt som varit utmärkande för Slakthusområdet sedan tillkomsten.

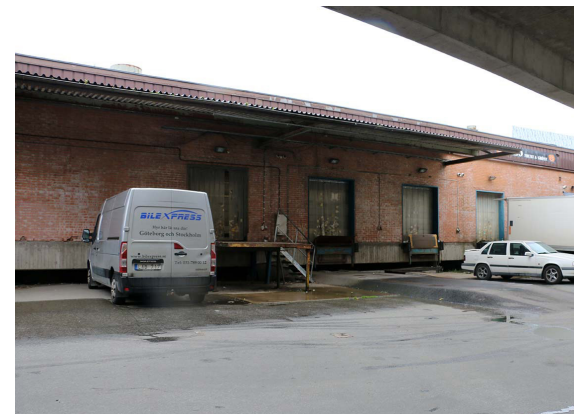
När Scan byggde sin nya fabrik i området 1979 utformades fasaderna med rött tegel. Idag är fasaden till stora delar inklädd med plåt men i det sydöstra hörnet, vid lastkajerna är fasaden fortfarande synlig.
