# SLAKTHUSOMRÅDET

- KULTURMILJÖUTREDNING

2019-12-06

Uppdragsnamn: Kulturmiljöutredning för program  
Slakthusområdet, 296008  
Titel på rapport: Slakthusområdet - kulturmiljöutredning  
Version: Slutrapport  
Datum: 2019-12-06

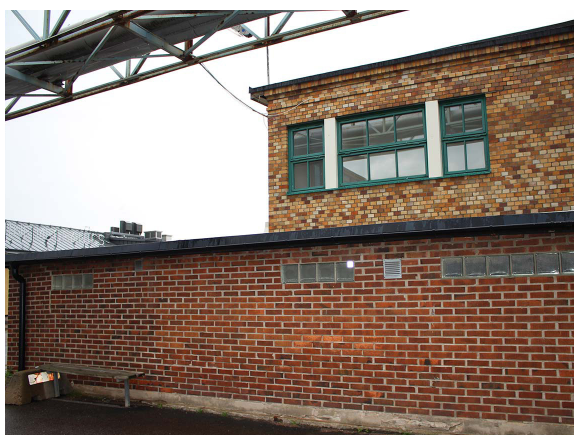
Möte mellan förbländertegel i slakthall för kalvar och rött tegel i tillbyggnad.

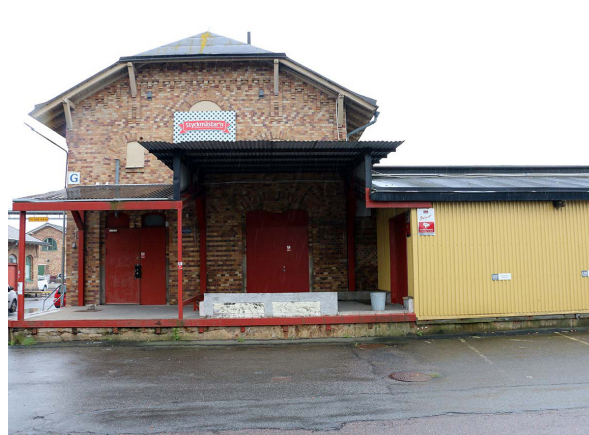
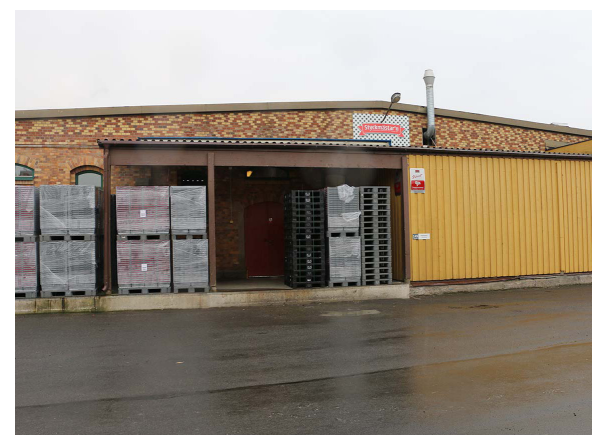
Två exempel på tillbyggnader som adderats på de ursprungliga byggnaderna. Skärmtak och öppna och plåtinklädda lastkajer speglar hur området och livsmedelsproduktionen utvecklats och idag präglas av lastbilsburen distribution.

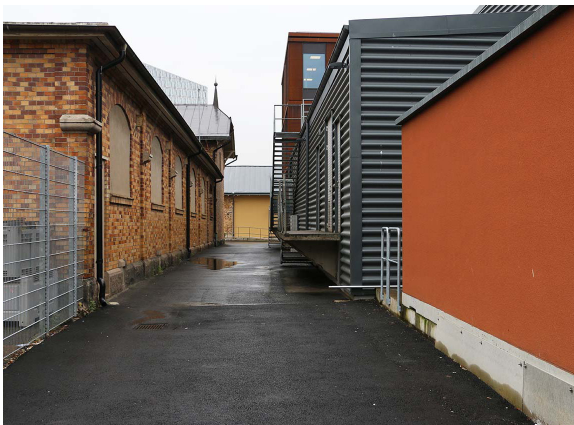
Materialmöten i området, förbländertegel, sentida fasadinklädnad av Scanfabriken med grå korrugerad plåt och corténplåt. I fonden den putsade fasaden på ett av stallens tillbyggnader och i förgrunden en ny putsad kraftcentral. Putsade ytor och plåtfasader anknyter i färgskalan till den ursprungliga byggnadens tegelkulörer och plåttak.

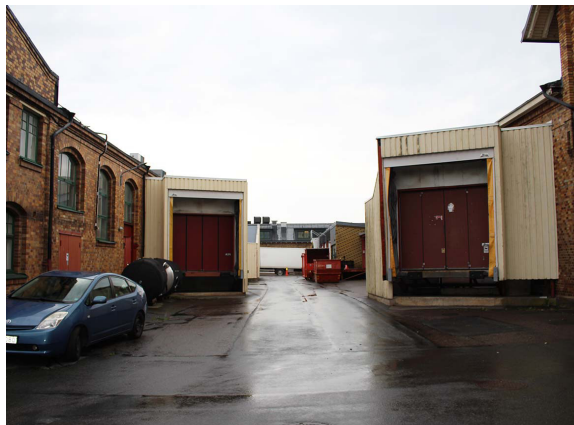
På den södra gården mellan slakthall för svin och slakthall för kalvar är tillbyggnaderna av mer homogen karaktär och utgörs av tvärställda lastportar i trä och de ursprungliga byggnaderna är mer lättavlästa. Tillbyggnaderna har tillkommit under 1990-talet.

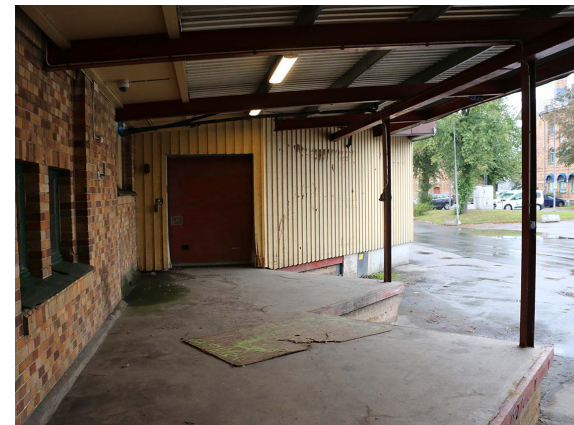
Tillbyggnader, skärmtak och lastkajer ansluter till den ursprungliga bebyggelsen och skapar nya karaktäristiska miljöer i området som berättar om verksamhetsområdets utveckling och transporthistoria. All distribution till områdets verksamheter idag sker med lastbil. Tillbyggnaderna ansluter till de ursprungliga byggnaderna och är utförda i plåt eller trä, ofta i en gul kulör.

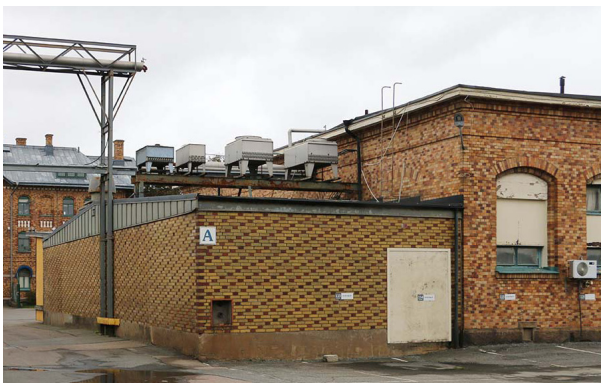
Två exempel på mötet förbländertegel och tillbyggnadsdelar där man istället använt gult och rött tegel för att efterlikna det ursprungliga materialets levande yta.

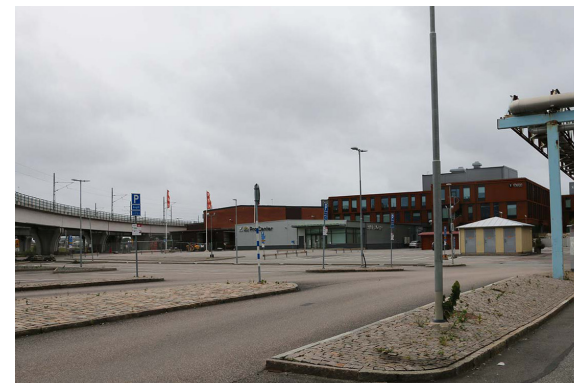
Idag förekommer endast stenläggning på vägavskiljare vid infarten från Waterloogatan. Övrig mark är asfalterad. På historiska fotografier framgår att marken tidigare var stenlagd.
