**KULTURMILJÖ-
RAPPORT 2023:12**

KULTURMILJÖUTREDNING

**FÖR BYGGNADER
VID ANGEREDS KYRKA**

Kulturmiljörapport 2023:12

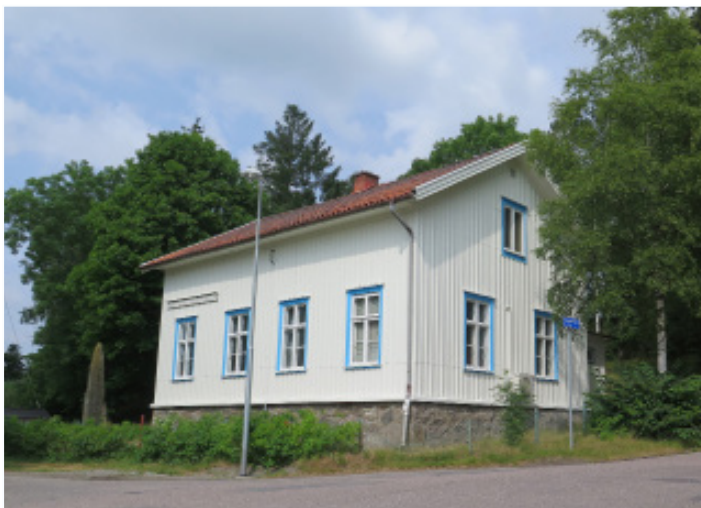
Västra och södra fasaderna i korsningen Angereds Kyrkväg/Hultavägen.

Fönsterna är gamla av hög kvalitet och bär ett särskilt högt kulturhistoriskt värde.

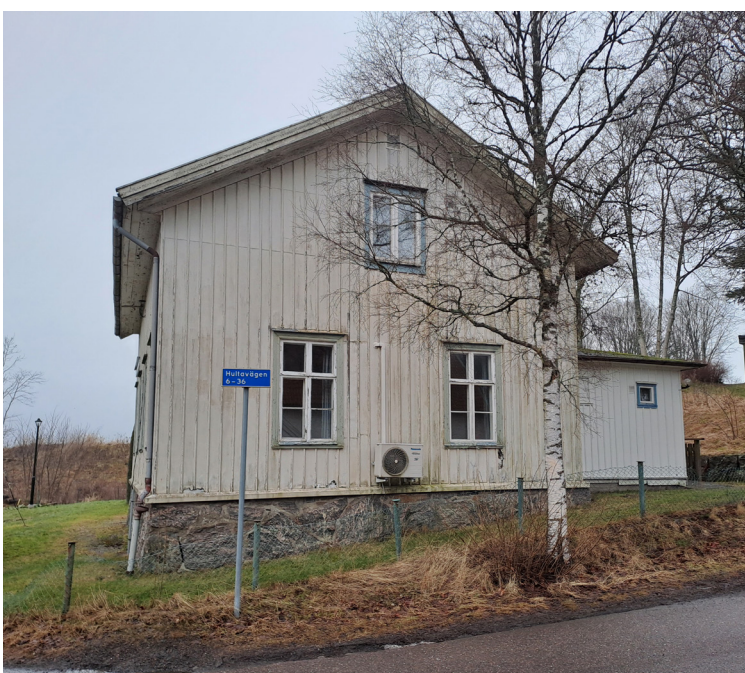
Södra fasaden mot kyrkan.

Stensockeln med sina omsorgsfullt utformade fogar vittnar om ålder och stabilitet och ska värnas.

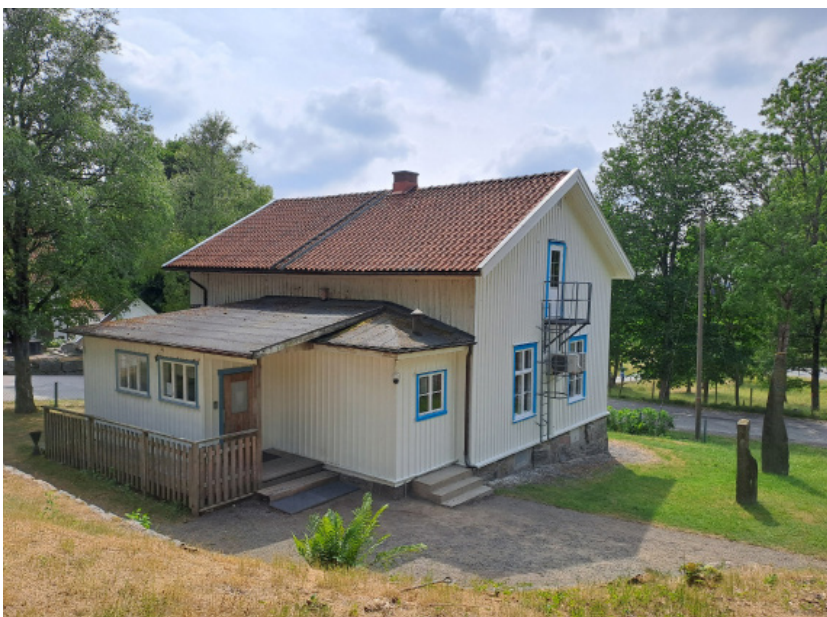
Den östra fasade har blivit utbygg i omgångar. När den första utbyggnaden gjordes är inte känt, möjligen tillkom den då huset flyttades till platsen 1890. Nästa tillbyggnad tillkom 1983.

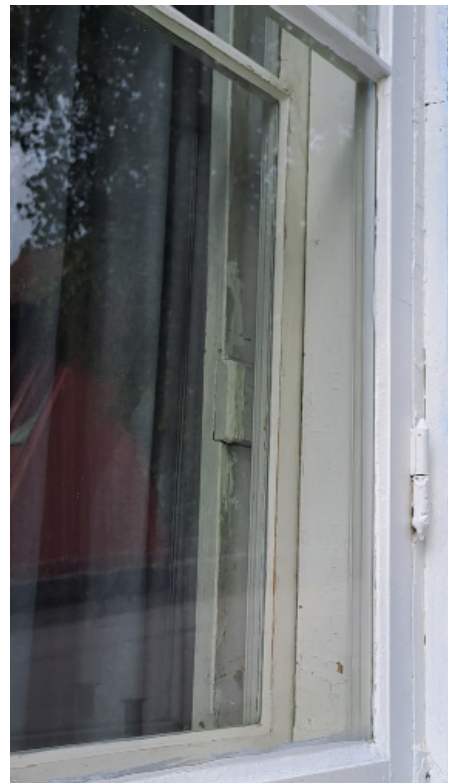
Fönstren i det södra rummet har invändiga fönsterluckor för mörkläggnig. På bilden syns infällningen i väggen. Fotot taget utifrån.

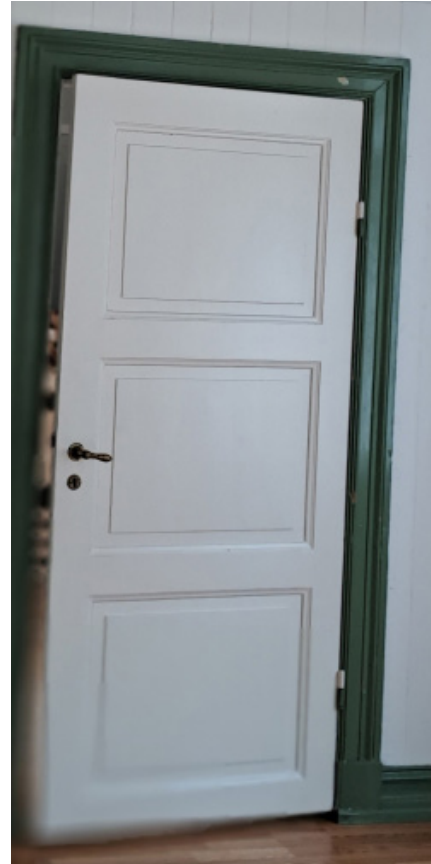
Äldre dörrar i byggnaden. Notera "skurklossen" som binder samman dörrfodret med golvlis-ten.

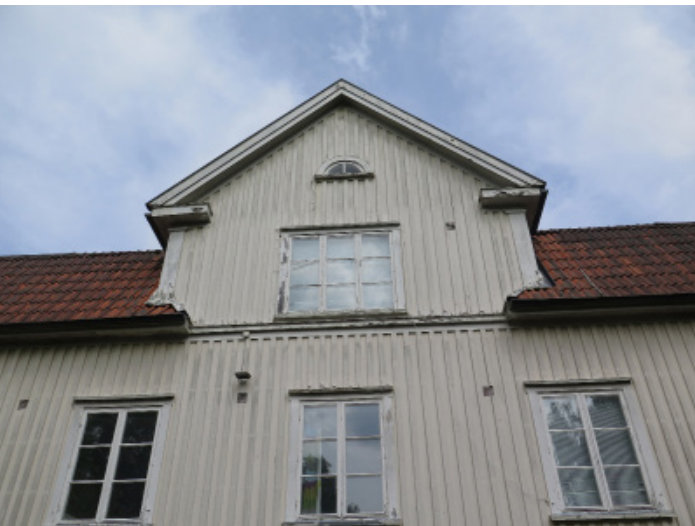
Husets långsidor markeras av en frontespis. Fönstret i den västra frontespisen har tre lufter med fast mittpost där varje luft är delad i tre med genomgående spröjs. Ett lunette fönster ger vindsvåningen ljus. De flesta fönster är utåtgående med tvålufter i fast mittpost där varje luft är delad i tre rutor med genomgående spröjs.

Fönstret till vänster är utbytt och är av en nyare fönstertyp. Fönstret till höger är troligen original.

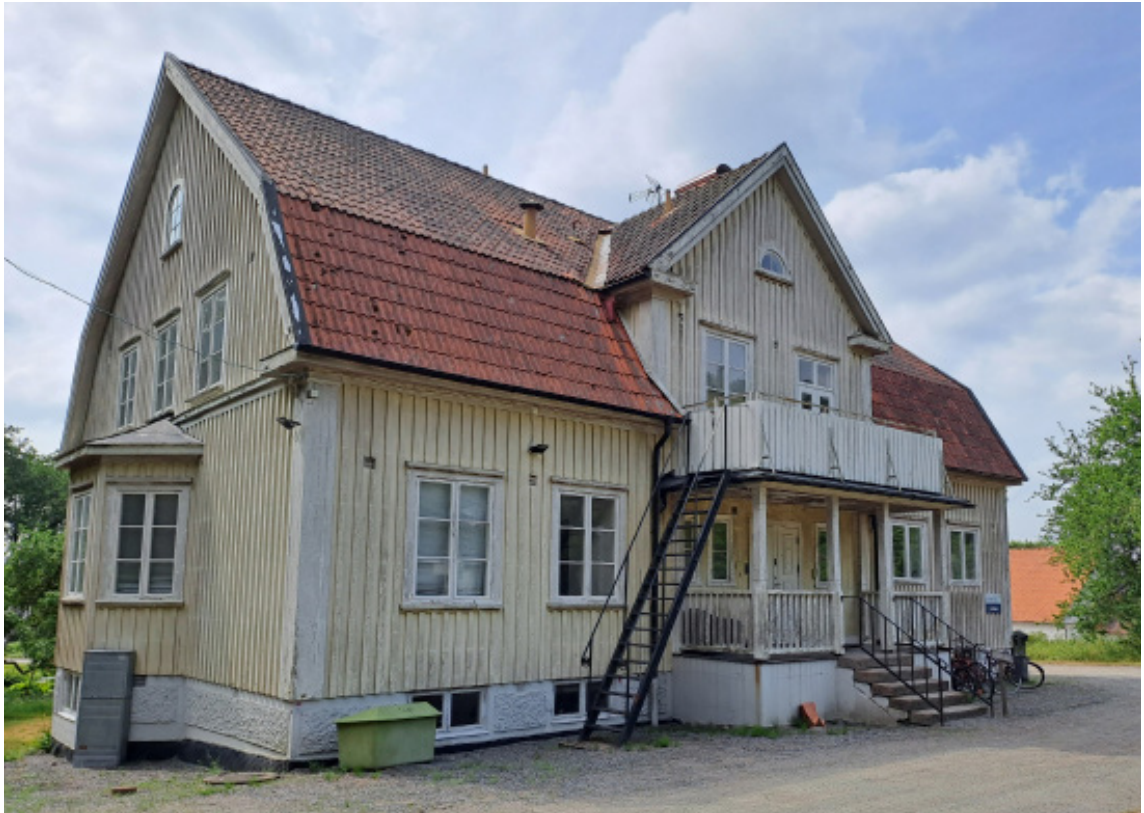
Taket är ett brutet sadeltak med frontespiser. På den östra fasaden är huvudentrén placerad. Den nås via en öppen taktäckt veranda. Över den finns en balkong med en evakuerings steg. Notera de med slät panel markerade hörnen.

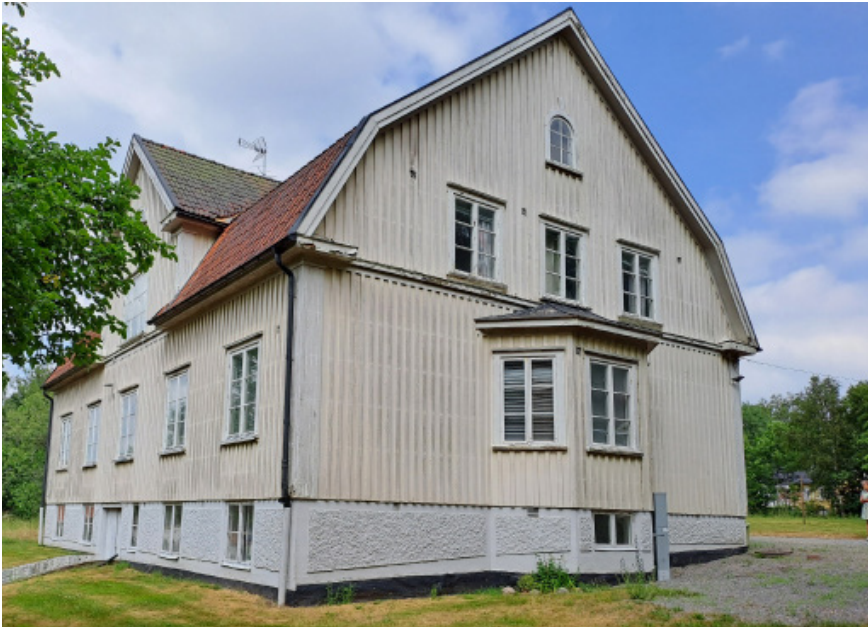
Gavelröset är väl inramat och hörnen markerade. Sockeln är putsad där slätputs ramar in spritputsade fält.

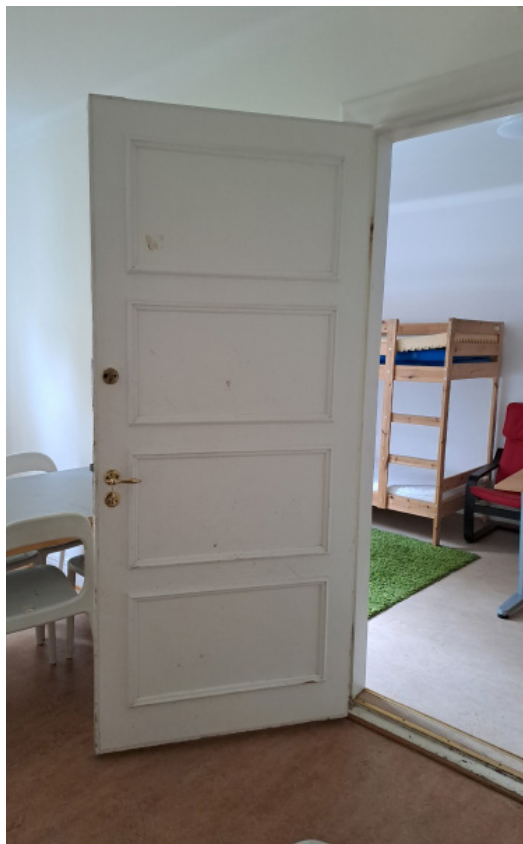
Dörrarna har blivit isolerade och fått påspikade lister.

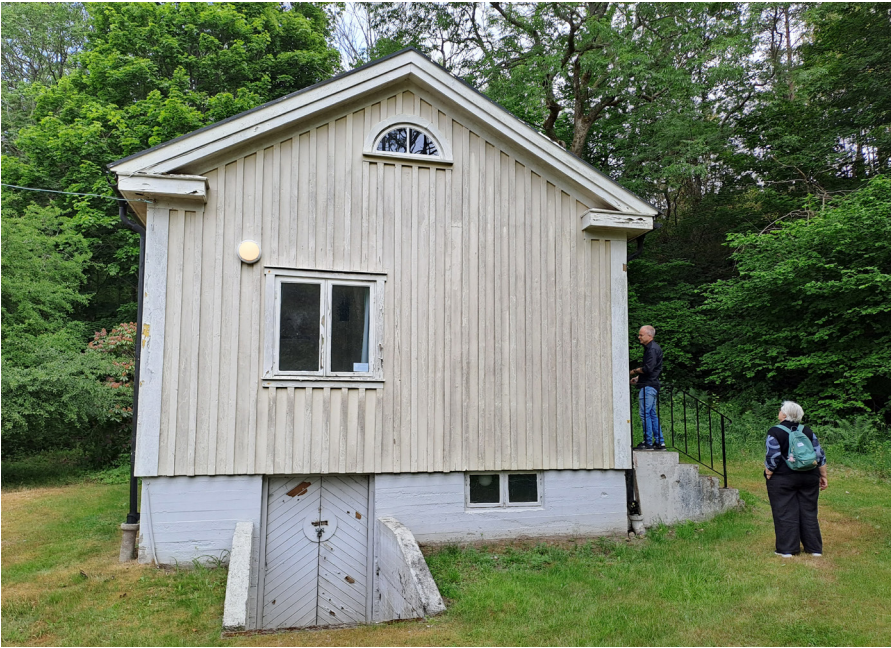
Den västra gaveln är den lilla sidobyggnadens mest utsmyckade fasad, med vindens lunettfönster och gavelröstets markerade inramning.

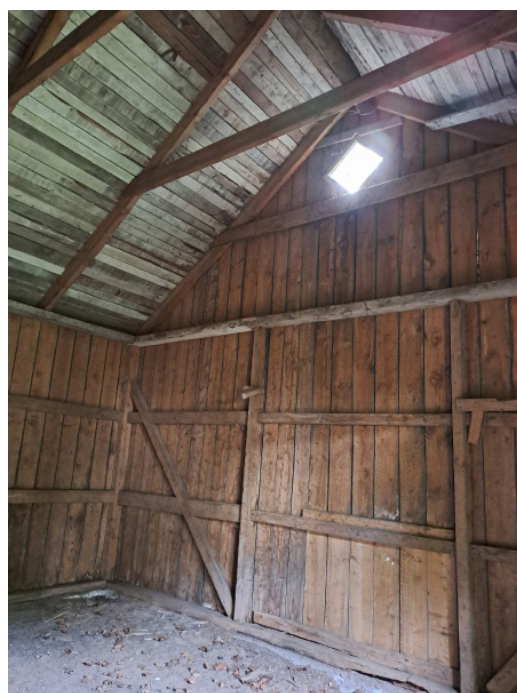
Uthuset är en enkelbyggnad i regelverk.

Uthuset har tyvärr ett mycket eftersatt underhåll. Att restaurera byggnaden kräver en stor insat. Ett möjligt alternativ kan vara att ersätta byggnaden med en nybyggnad av uthuskaraktär.

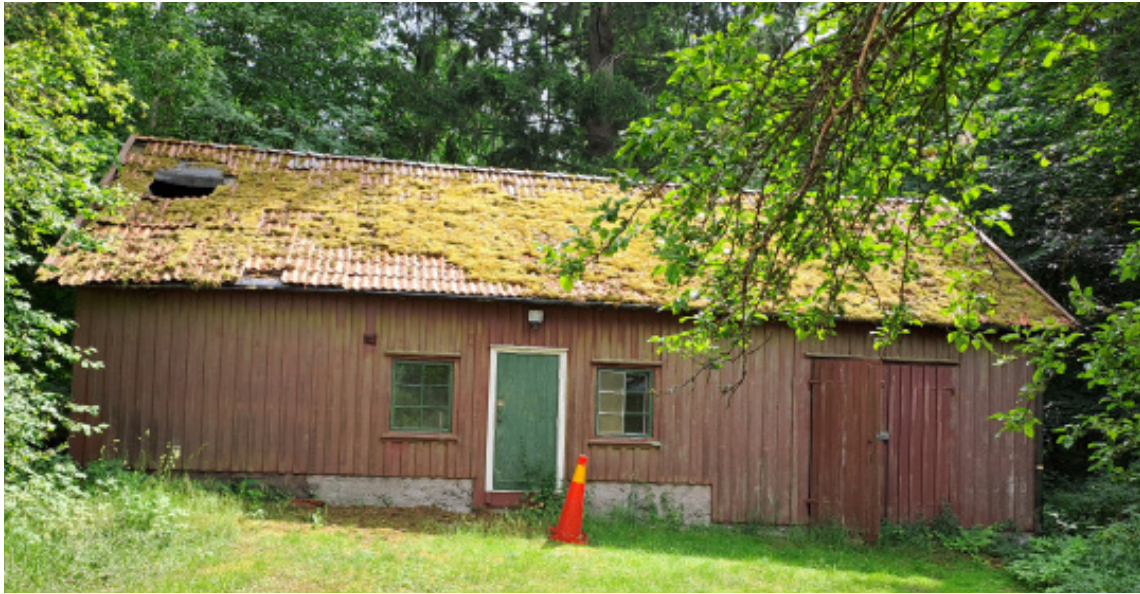
Uthusets norra fasad vänder sig mot trädgården. Notera ett hål i taket.

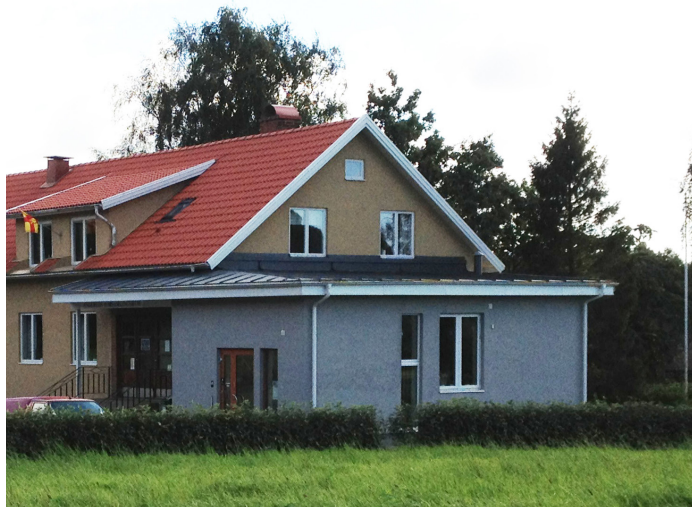
Tillbyggnad tillkom 2012 och innehåller en tillgänglig entré med hvc och hiss till källare och plan 1. Utbyggnadens tak sträcker sig över och skyddar den ursprungliga entrén.

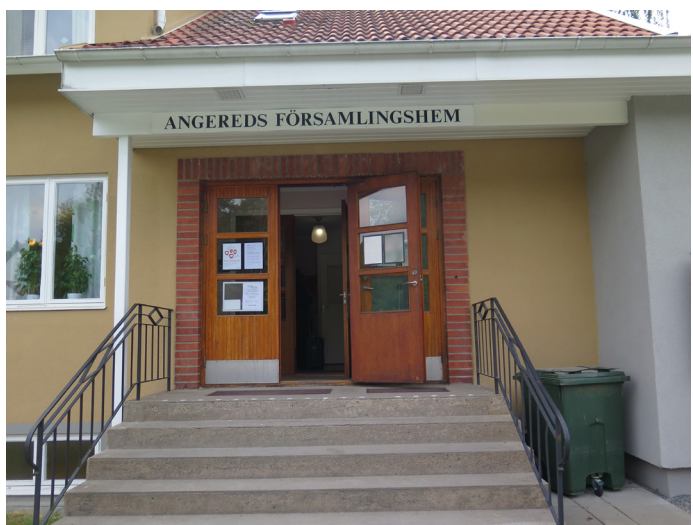
Den mycket tidstypiska entrén med dörrar av glas och lackat trä och omfattningar av tegel.

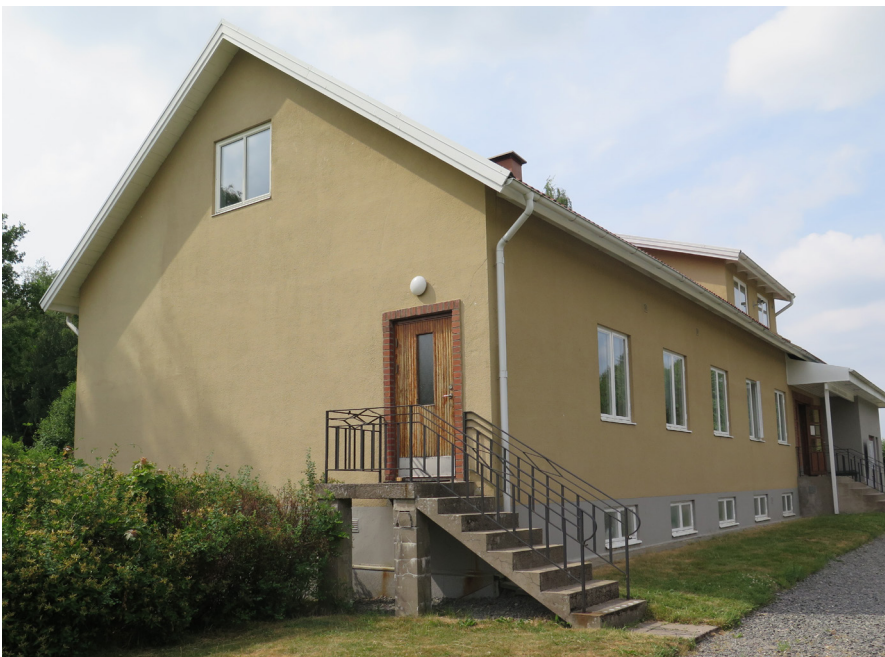
Byggnaden är till sitt yttre välbevarad dock har fasaden vid något tillfälle putsats om och fått ett något stelt uttryck.
