Gunnilse Centrum

Kulturmiljöunderlag inför detaljplan

Archidea har fått i uppdrag att utföra ett kultur- miljöunderlag inför detaljplansarbete av Gunnilse centrum.

Syftet är att visa på områdets kulturhistoriska, arkitektoniska och landskapsmässiga kvaliteter. Underlaget skall fungera som hjälp vid konsekvensbeskrivningar samt vid plan- och bygglovsärenden.

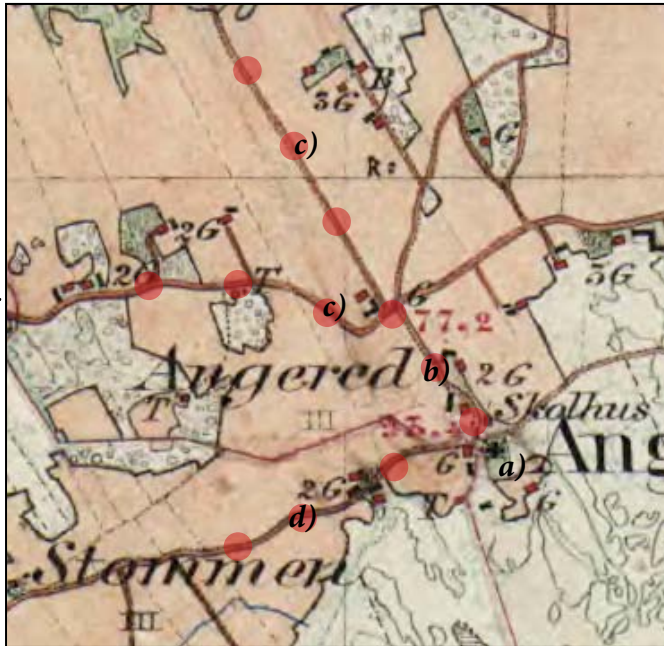
Karta från 1890-97.

1. Karta från 1814 där Kyrkvägens och Gunnaredsvägens sträckning är markerad.
2. På kartan från 1890 (som har en annan skala) kan man se att Gunnilsevägen förgrenar sig mer och att Stommavägen också finns med (d).
3. Dagens karta visar hur vägsträckningarna har utvecklats. Gråbovägen anlades på tidigare jungfrulig mark.

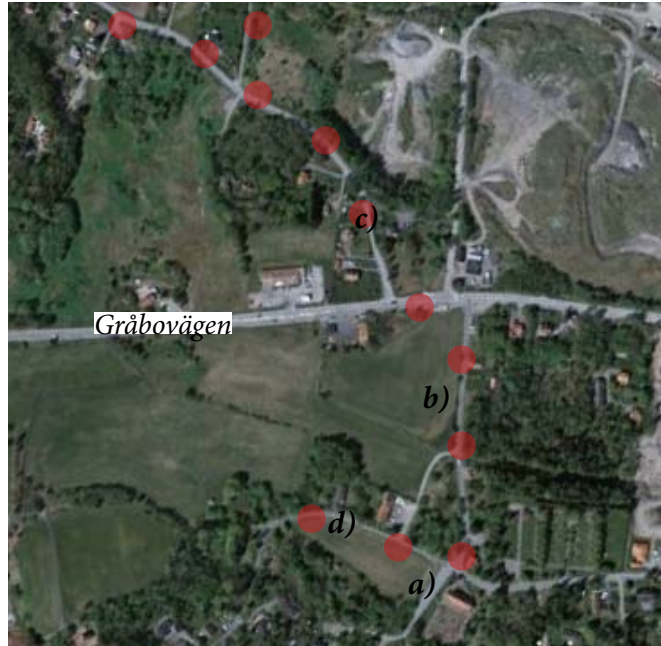
3.

Ekonomisk karta från 1962.

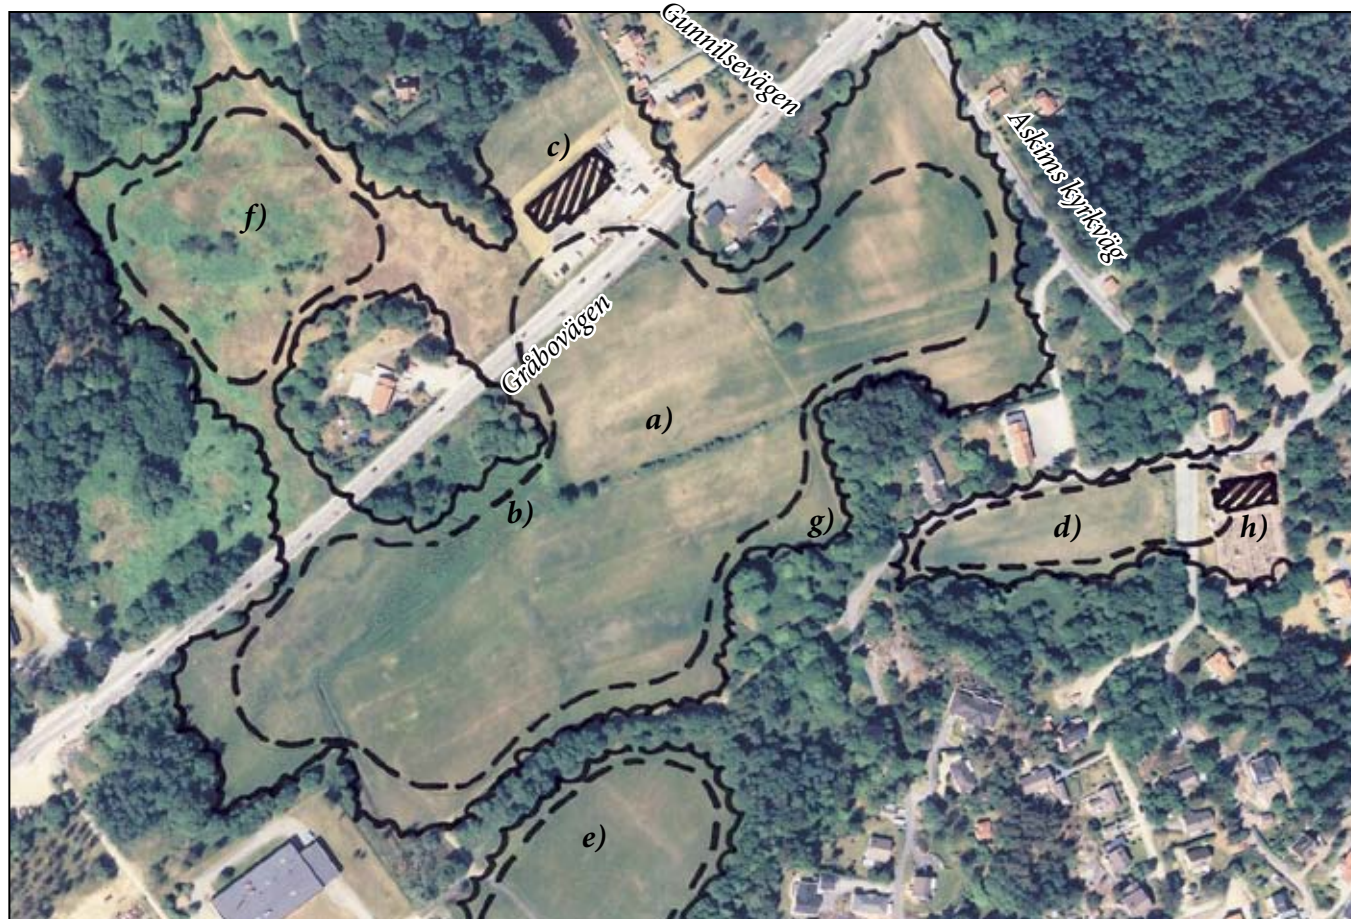
Illustrationen visar de olika landskapsrummen enligt beskrivningen.

a) Den öppna marken är vackert böljande och svagt skålad med ett **b)** vassbevuxet lågparti i den västra delen, mellan Åspereds industriområde och Gråbovägen. Områdets avvattnings sker mot sydväst men är i det närmaste dold av de uppfyllnader som gjorts för industriområdet. Visuellt begränsas den öppna marken av den omgivande trädvegetationen och bebyggelsen, i synnerhet av **c)** ICA-butiken som har en framträdande placering i landskapet. Tre mindre områden med öppen mark är belägna **d)** väster om kyrkan, **e)** söder om den lilla bäcken och **f)** norr om Gråbovägen där det tidigare fanns ett sandtag.

Det bedrivs ingen odling på den öppna marken och det finns ingen bondgård som skulle kunna ge området en karaktär av aktiv jordbruksbygd. Det tycks pågå en långsam igenväxning i ytterkanterna av det öppna området. Trädvegetationen domineras av unga och halvunga lövträd. De största, och troligen äldsta träden, växer i området väster och norr om prästgården **g)**.

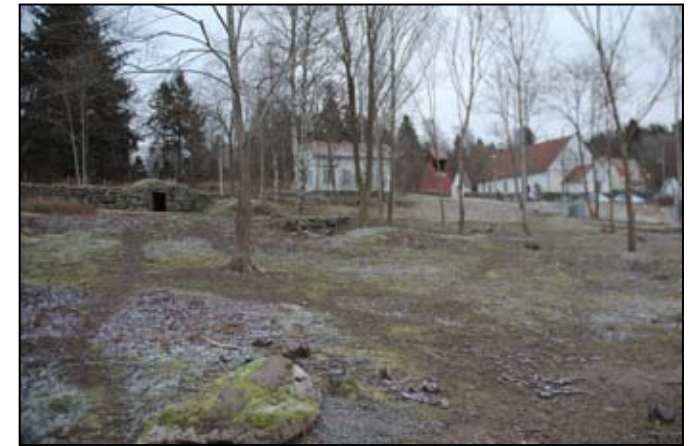
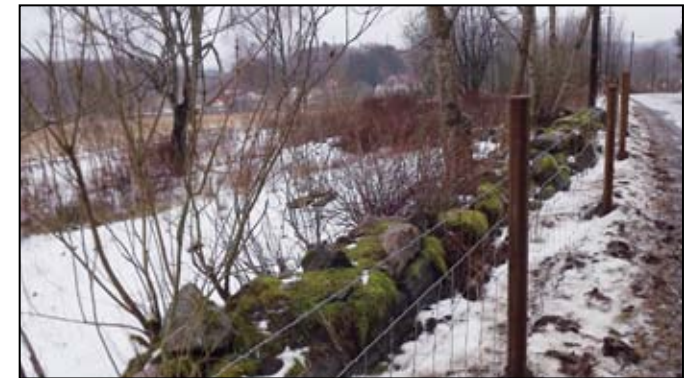
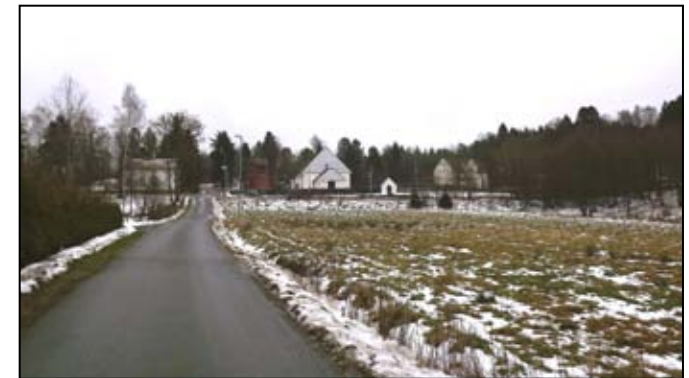
Vid **a)** Angereds kyrka finns en välbevarad bebyggelsekärna, med kyrka, kyrkogård, skola, ålderdomshem, församlingshem och **b)** en stor gammal jordkällare. Vid platsen finns också lämningar från stengrunder och stengärdesgårdar. Dessa kulturlager är mycket viktiga att bevara för att kunna läsa landskapets historiska kontinuitet. Det finns ett värde i att denna sockenkärna har ett visst omland utan påträngande ny bebyggelse. Den öppna marken väster om **c)** kyrkan ger en tilltalande agrar karaktär till området. Det är värdefullt att denna mark även framgent slås eller betas.

Bilderna visar resterna av stengrunder och jordkällaren intill kyrkomiljön, stengärdesgård invid Angereds kyrkväg. Nedersta bilden visar hur viktig det öppna landskapet framför kyrkan är för dess dominans i landskapet.

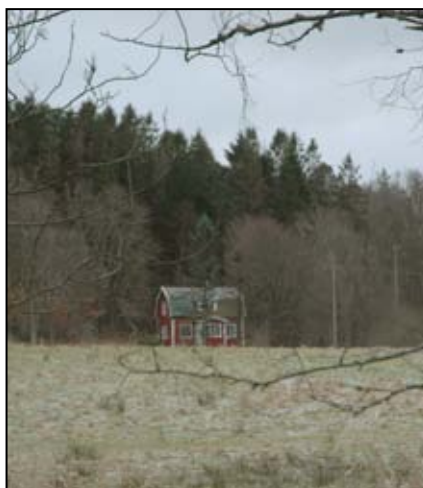
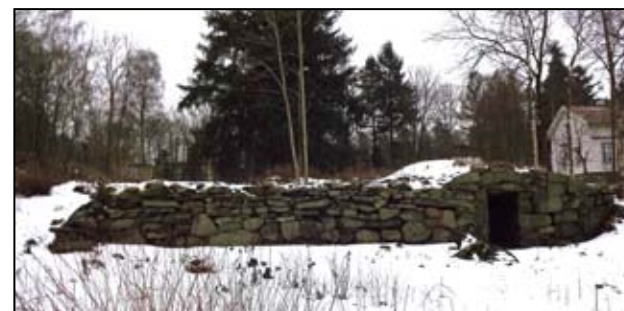
Bilden till vänster visar ett äldre hus traditionellt placerat intill den skogsklädda bergspartiet med det öppna fältet framför. Bilden ovan visar jordkällaren intill kyrkan.

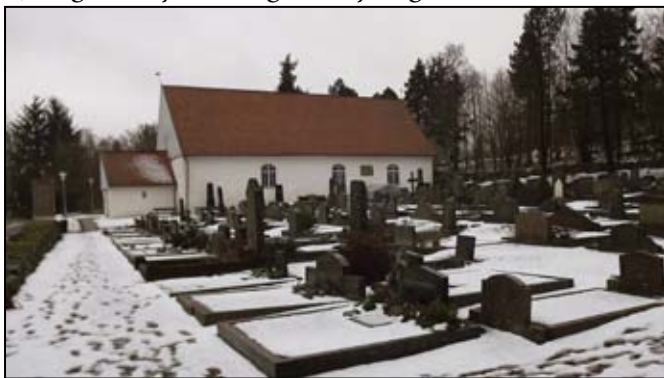
a) Angereds kyrka och gamla kyrkogård.

Kyrkan ligger på ett höjdparti i Angereds by med ett öppet landskap i väster. Kyrkobyggnaden och den gamla kyrkogården omges av en slåthuggen stenmur. I norra och västra muren finns vitputsade stigluckor. Anläggningen består av kyrka, kyrkogård i två skilda delar, klockstapel, stigluckor och kyrkskola. Intill kyrkan ligger också ett församlingshem, prästgården och ett f d ålderdomshem.

Kyrkan är vitputsad och saknar torn, med brant lutande sadeltak lagt med rött tegel. Gavelpartierna består av vitmålad träpanel.

Angereds gamla kyrkogård avgränsas av en ca en meter bred mur, utmed norra muren växer en gles trädrad. Från de två stigportarna leder en bred grusgång runt kyrkan.

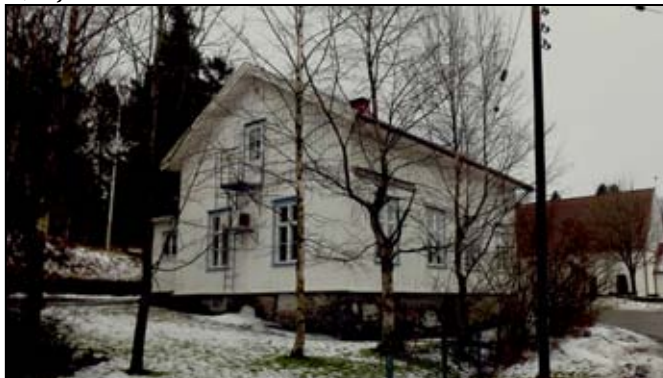
b) Kyrkskolan

Det f d skolhuset är av trä i en våning. Byggnaden består av en hög gråstenssockel, fasaderna är klädda med ljusmålad locklistpanel, korspostfönster med spröjs i nedre bågen och sadeltak täckt med tegel. Kyrkan och kyrkskolan bildar tillsammans en historiskt viktig miljö som ger en förståelse sambandet mellan skola och kyrka. Byggnaderna bildar också en upplevelsemässigt vacker miljö på båda sidor om den krökta och kuperade gamla vägen. Här finns stengärdesgård och framför husen ner mot dalen ligger det öppna kulturlandskapet.

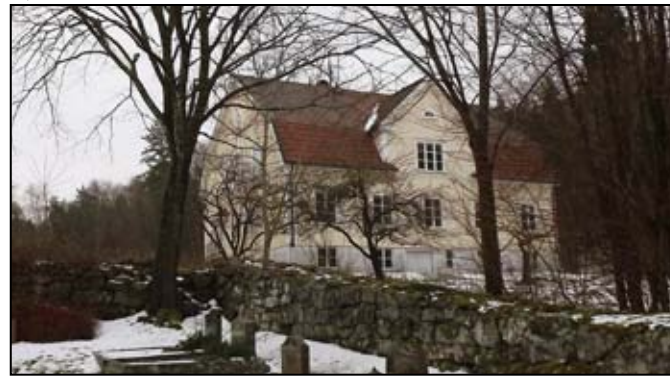
c) F d ålderdomshemmet

Söder om kyrkan och kyrkogården ligger f d ålderdomshemmet – Lexbygården – som byggdes 1928. Det är en gulmålad byggnad av trä med slåtputsad sockel i två och en halv våningar samt inredd källarvåning. Fasaden är välbevarad 1920-tals arkitektur med äldre, tvådelade småspröjsindelade fönster och brutet sadeltak lagt med tegel. Till ålderdomshemmet hör en rödmålad ladugårdsbyggnad i en våning. Ägs idag av kommunen.

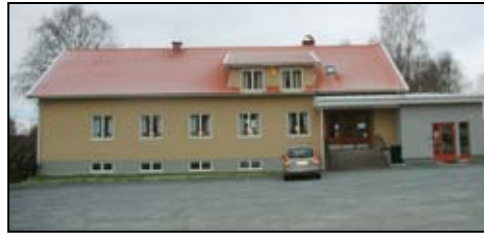
Väster om kyrkan ligger församlingshemmet som byggdes 1959. Det är en långsmal byggnad i en och en halv våning med slätputsad fasad färgad i varm gul kulör. Sadeltak lagt med tegel. Tvådelade ursprungliga fönster och en enkel tegelfris kring entrén vid södra gaveln. Ursprungliga entrédörrar och räcken till entrétrapporna.

d) Församlingshemmet från 1959 samt detalj av entrétrappa.

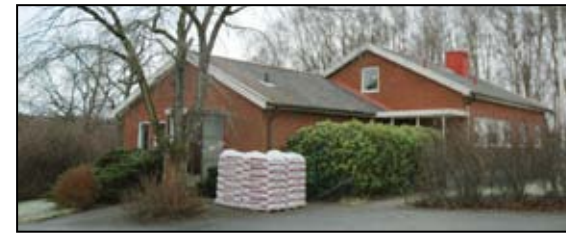
e) Prästbostaden från 1962.

Längre ner på Lexbydalsvägen ligger prästgården byggd 1962 i en och en halv våning med sadeltak och fasader klädda i rött tegel.

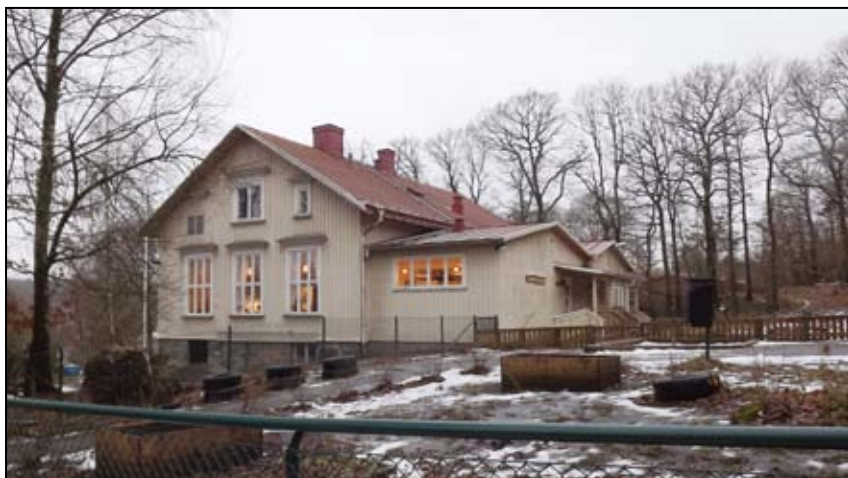
Skolan byggdes 1907 med klassrum och lärarbostad. Byggnaden är uppförd i en och en halv våning med sadeltak, sockel av gråsten och fasader av gulmålad locklistpanel. Klassrumsfönstren är stora och sexdelsindelade, av trä.

k) Gunnilse gamla folkskola som idag fungerar som förskola intill en senare uppförd skola.

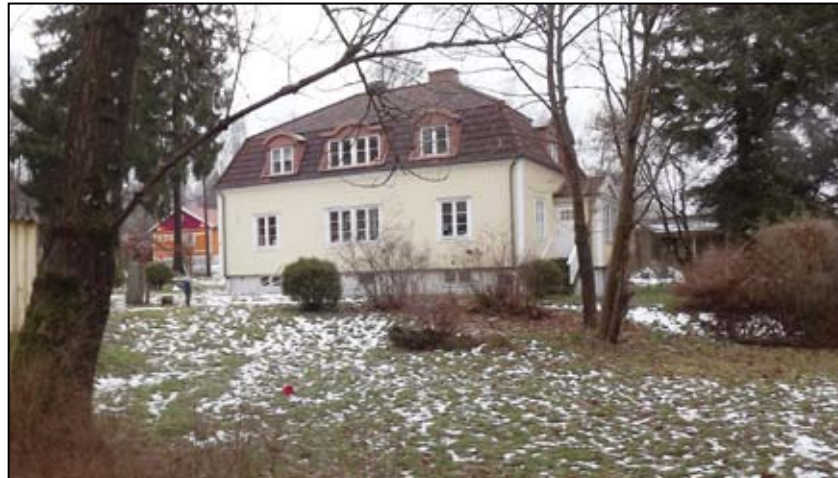
1930 uppfördes en lärarbostad ritat av O W Wikander. Bostaden byggdes senare om med bl a större fönster och nytt entréparti. Den är uppförd i två våningar med brutet tegeltäckt sadeltak. Fasaderna är klädda med locklistpanel och fönstren är tvådelade med småspröjsindelning.

l) Lärarbostaden är ett vackert bostadshus än idag och ligger strax nedanför skolområdet.
