Ny detaljplan vid Olof Asklunds gata
Högsbo – Etapp 2

Kompletterande miljöhistorisk inventering
Fastighet Högsbo 34:12

Datum: 2017-04-28
Projektnummer: 17-6501AB
Upprättad av: Anna Bruks
Granskad av: Camilla Jenefeldt
Kodeda Konsulter

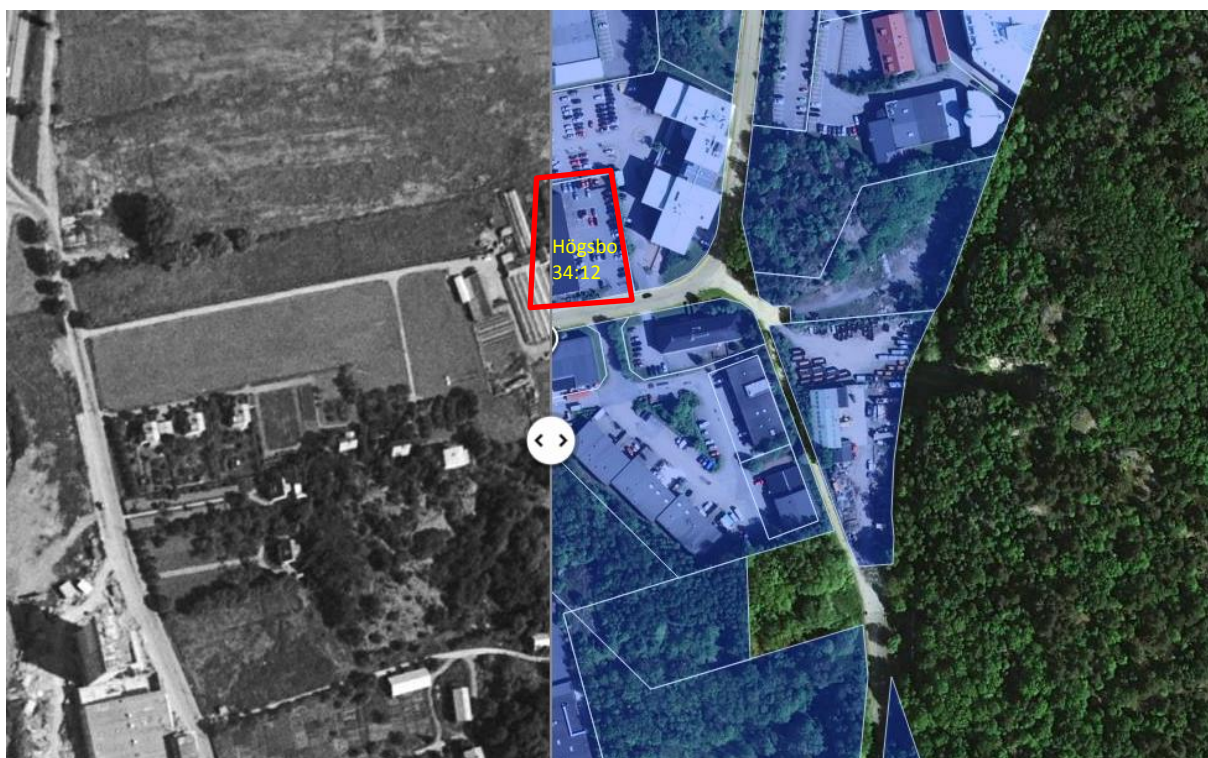
Wallenstam har nyligen förvärvat fastigheten Högsbo 34:12 som ingår i området för ny detaljplan vid Olof Asklunds gata. I Miljöförvaltningens, Göteborgs stad svar på rapport från miljöteknisk markundersökning inom DP för Olof Asklunds gata, daterad 2017-02-06 anges att man vid kompletterande provtagning bör utföra en historisk genomgång för att ta reda på vad det varit för verksamhet inom Högsbo 34:12 där det på äldre flygfoto från 1950-1960 talet ser ut att ha varit bebyggelse som kan vara växthus. Se figur 1 nedan.

Figur 1. Markering av Högsbo 34:12 1955-67 och idag (Eniro 2017). Denna figur utgör en tydlig bild av dåvarande verksamhet som funnits på fastigheten.

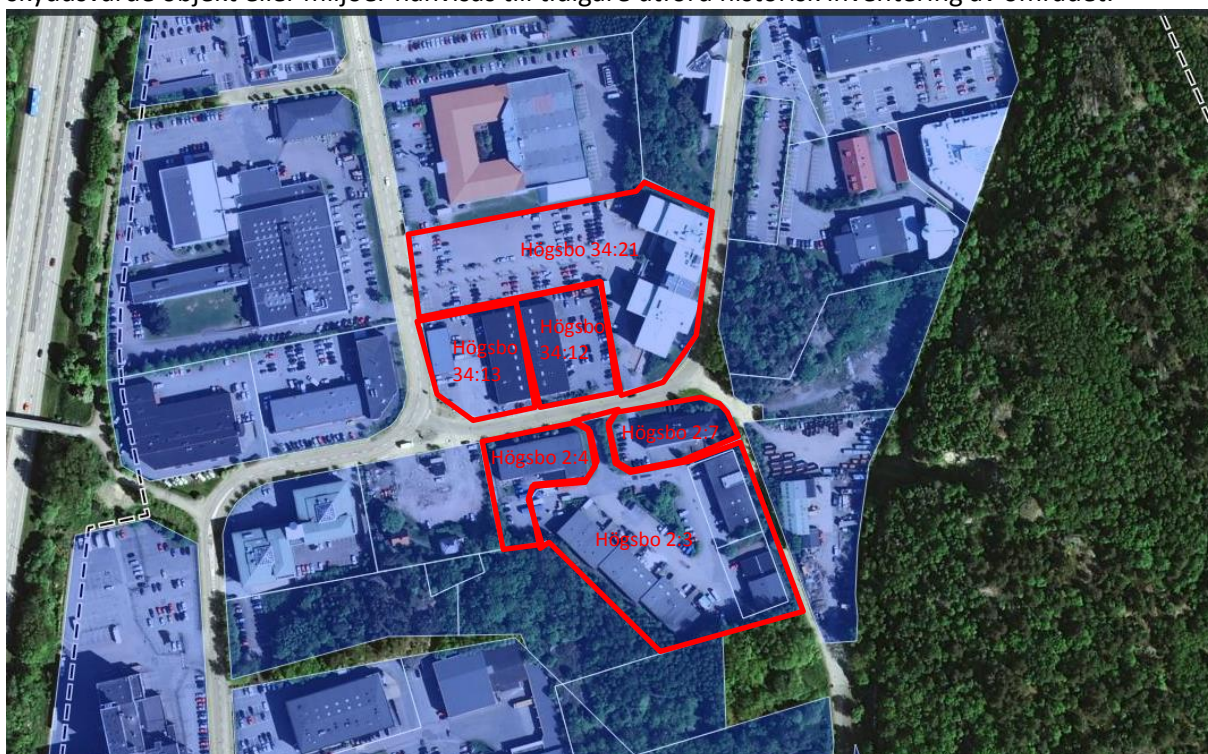
Det område inom Högsbo industriområde som berörs av utredningen består idag till största del av asfalterade ytor och byggnader. Se figur 2 nedan. Verksamheten på platsen är för närvarande industri, handel och kontor. Gällande jord- och grundvattenförhållanden samt brunnar, ytvatten och skyddsvärde objekt eller miljöer hänvisas till tidigare utförd historisk inventering av området.

Figur 2. Flygfoto (Eniro 2016) över område som omfattas av kompletterande utredning med markerade fastighetsgränser.

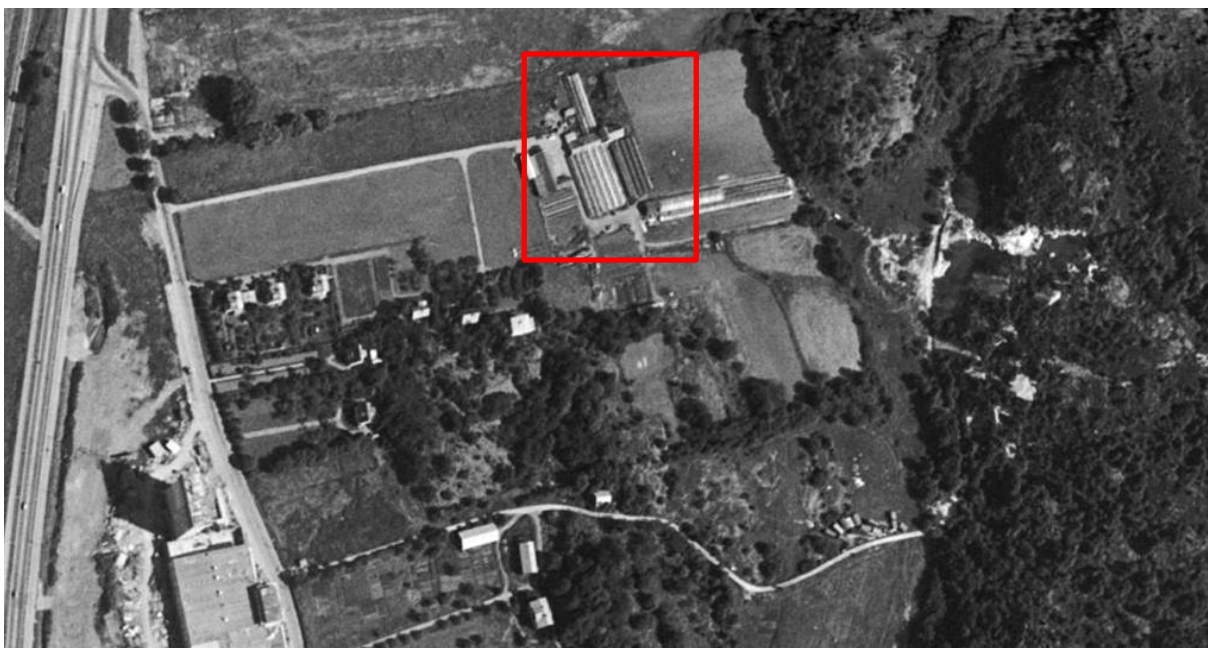
Figur 3. Historiskt flygfoto från 1955-1967 (Eniro 2016) över verksamhet som skall utredas, rödmarkerad.

På historiskt flygfoto från 1955–1967 syns att någon form av verksamhet föregick vid Högsbo 34:12, Högsbo 34:21 och Högsbo 34:13, som kan vara växthus med tanke på att satsdelen Högsbo historiskt varit jordbruksbygd.

Fastigheten Högsbo 34:12 har tidigare varit bebyggd med ett växthus med tillhörande lagerbyggnad som revs 1979 vilket utgör en risk för förorening av bekämpningsmedel. Fastigheten har i tidigare miljöteknisk markundersökning inom DP för Olof Askunds gata, daterad 2017-02-06 undersökts med avseende på föroreningarna halogenerade lösningsmedel, klorerade lösningsmedel, olja, diesel, batterisyra, metaller, PAH, aromater, fenoler och cyanider. Utredningen påvisade metall- och alifatförorening i marken. Då förekomst av bekämpningsmedel inte har undersökts inom ramen för den miljötekniska markundersökningen, kan risk för sådan förorening på fastigheten inte uteslutas.
