Ny detaljplan vid Olof Asklunds gata  
**Högsbo**

## Miljöhistorisk inventering

Datum: 160925

Projektnummer: 16-6291SaL

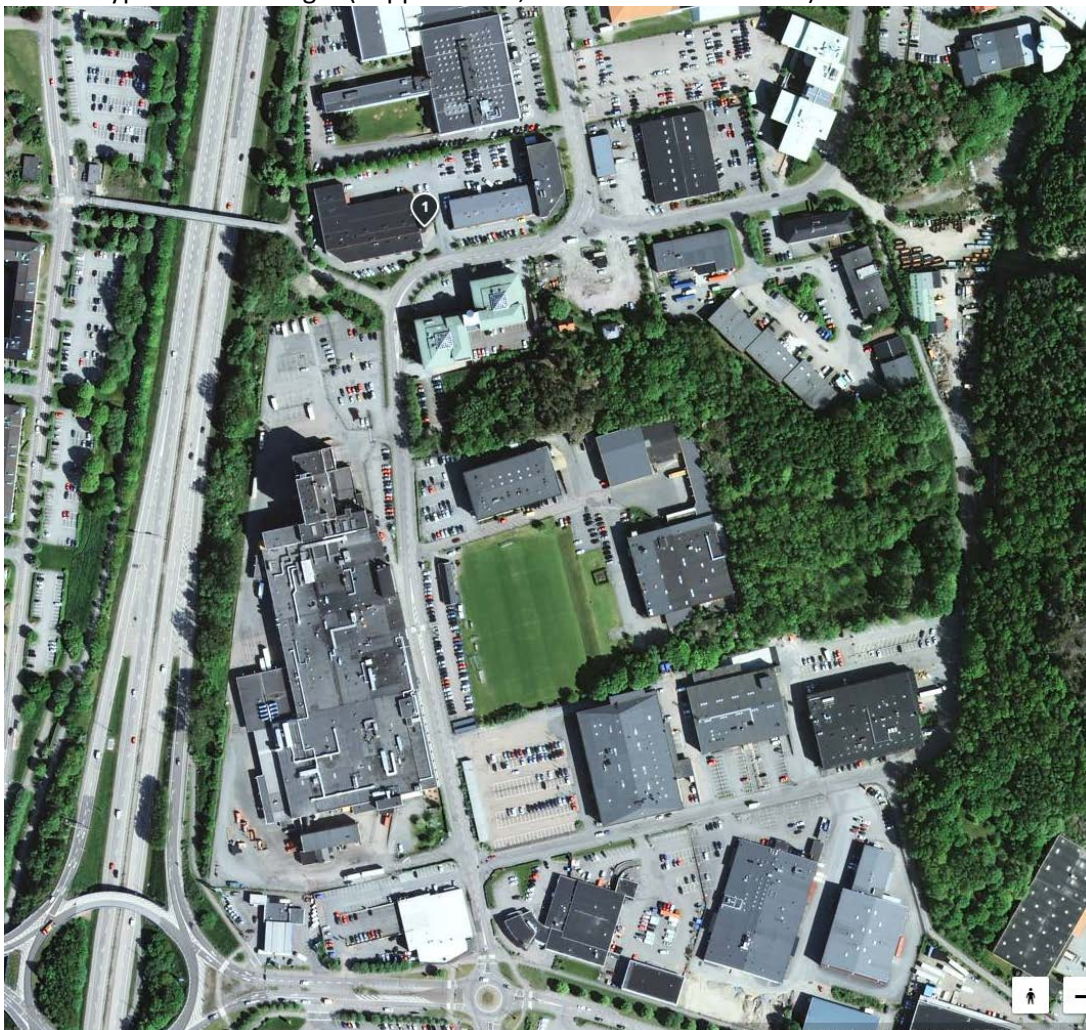
Figur 7. Översiktsbild över området som det ser ut idag. Asfalterade ytor och byggnader utgör största delen av ytan (bildkälla Eniro).

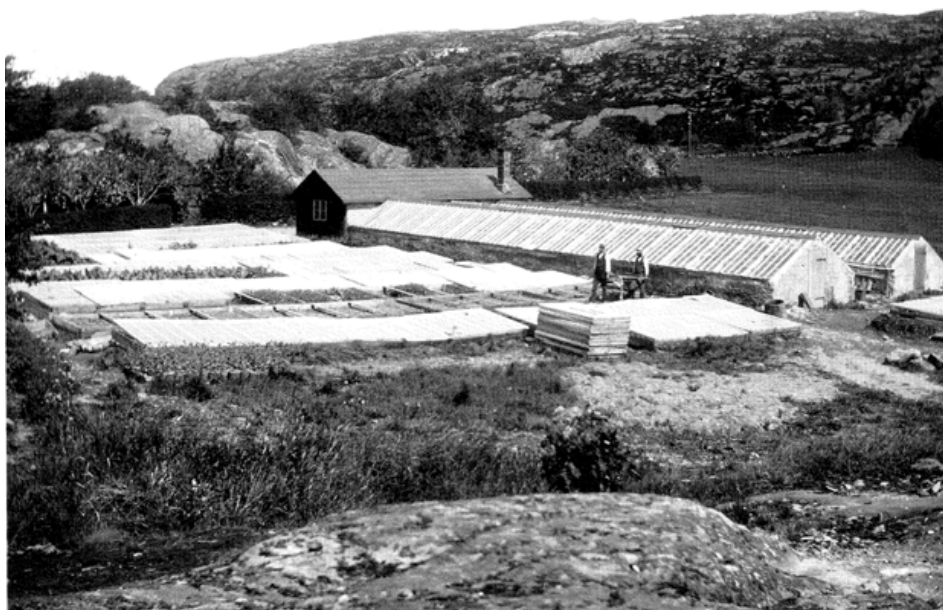
Figur 9. Lilleboås handelsträdgård 1930-tal (bildkälla Göteborgs stadsmuseum)

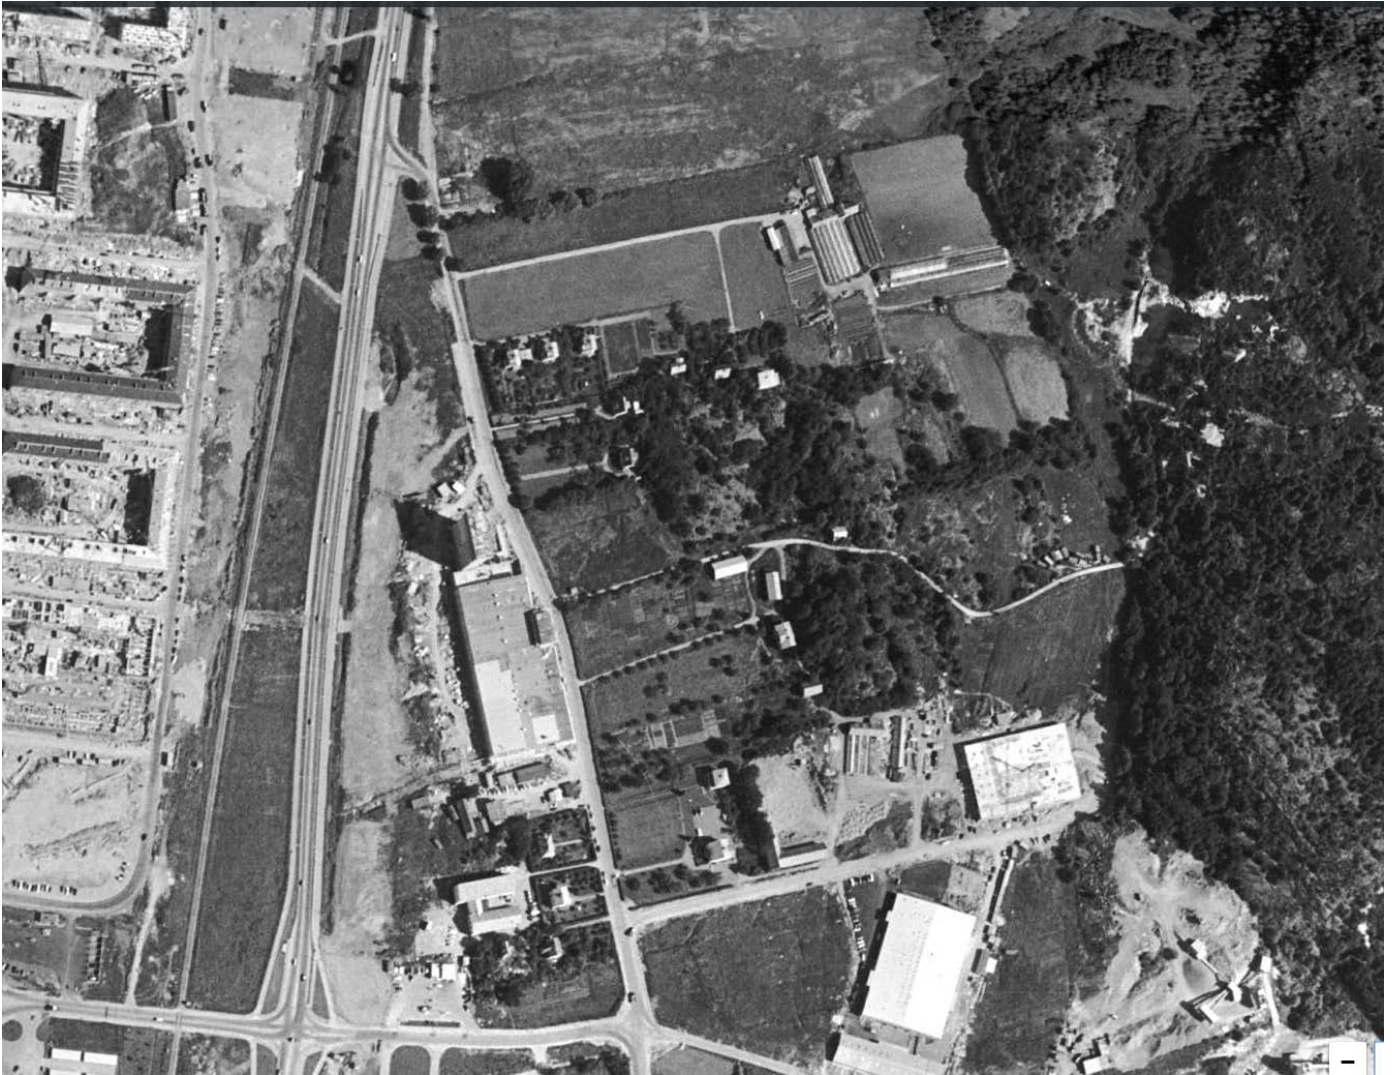
Foto 1. Historiskt flygfoto från 1955-1967 (Eniro 2016) över planområdet i Högsbo. Marken utgörs till stor del av jordbruksmark även om ett flertal byggnader är uppförda. Flera av de mindre byggnaderna är idag rivna och ersatta med större industri- och kontorslokaler.

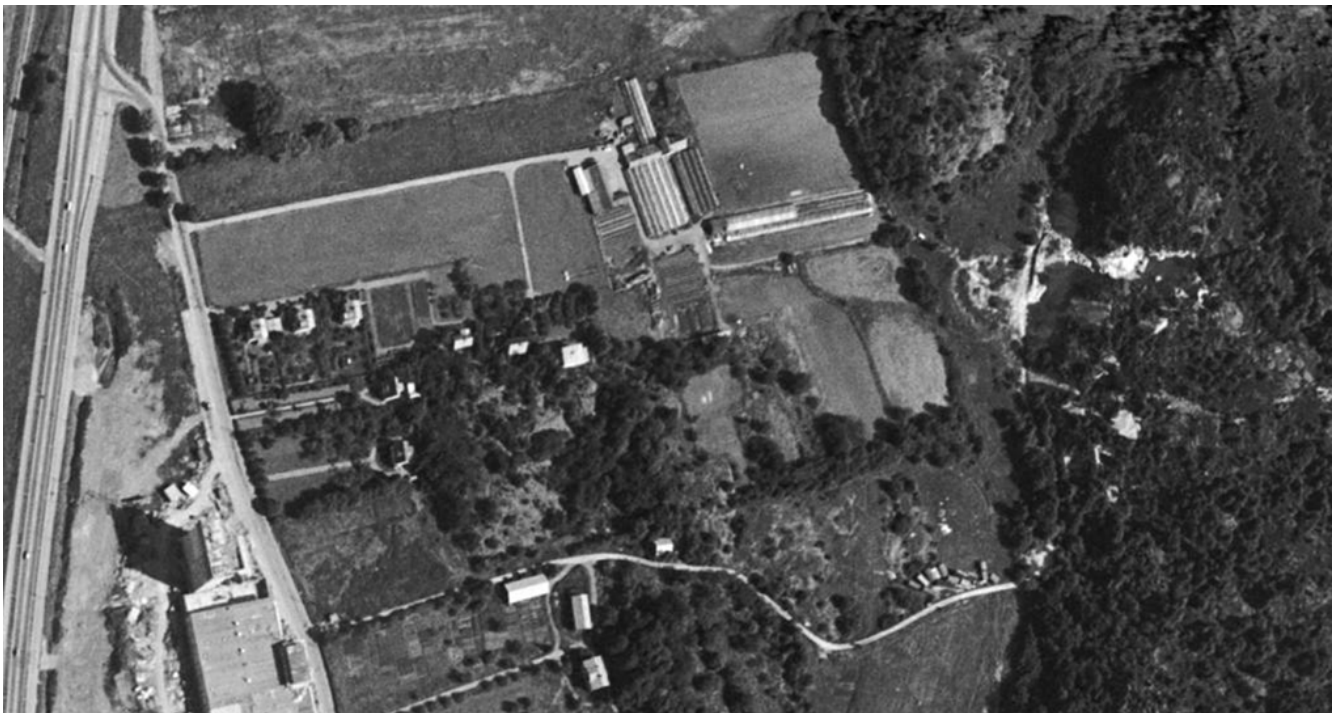
Foto 3. Förstoring, Högsbo 1:4, 1:3, 34:13, 2:1, 2:2, 2:4, 2:3, 3:9 och 3:10.

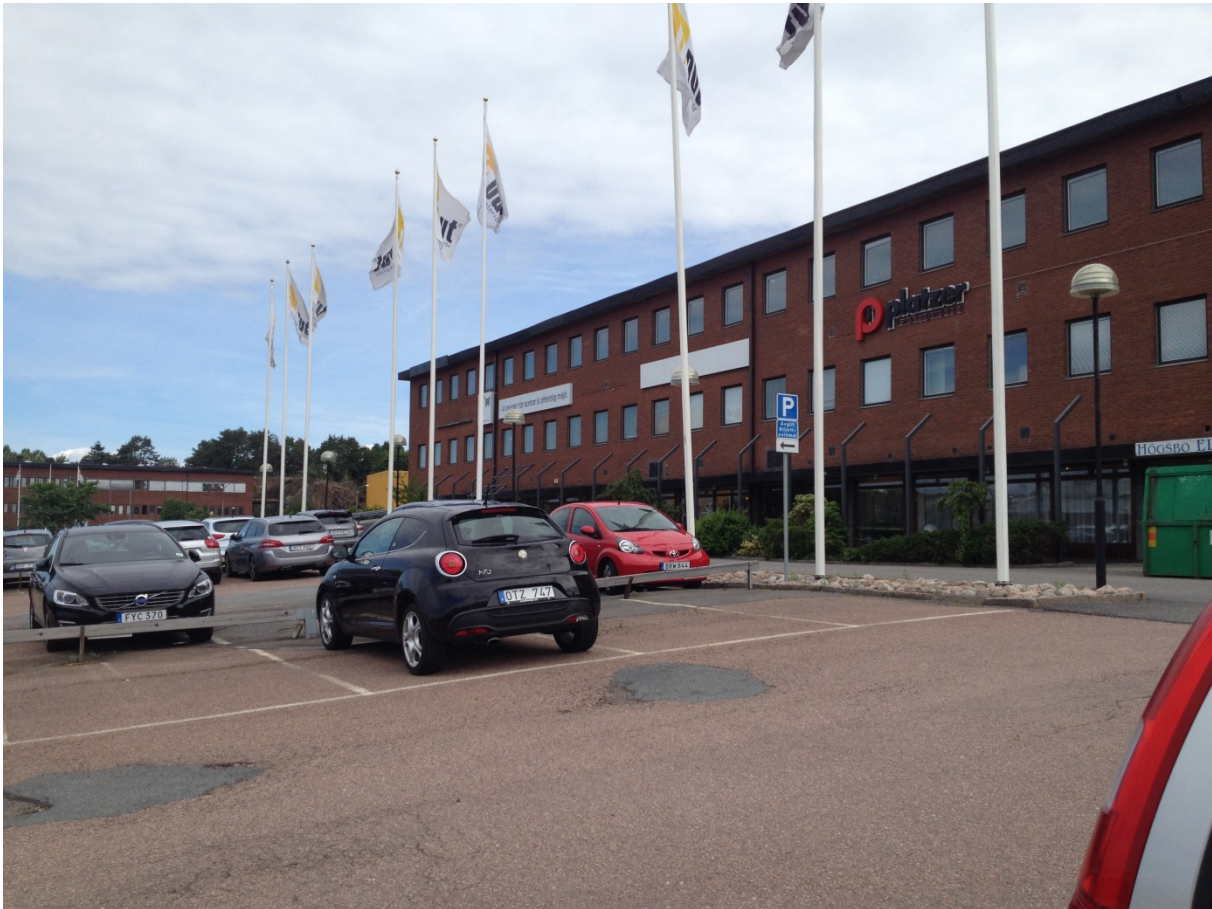
Foto 4. Bild över fastigheten Högsbo 3:12 (före detta 3:10 och 3:6 där Lilleboås Handelsträdgård bedrevs) som idag utgörs av en asfalterad parkeringsyta samt byggnader. Asfalten är av varierande ålder.

Asfaltsytorna på platsen är av varierande ålder och därför misstänks förekomst av stenkolstjära både i asfalt och underliggande makadam.

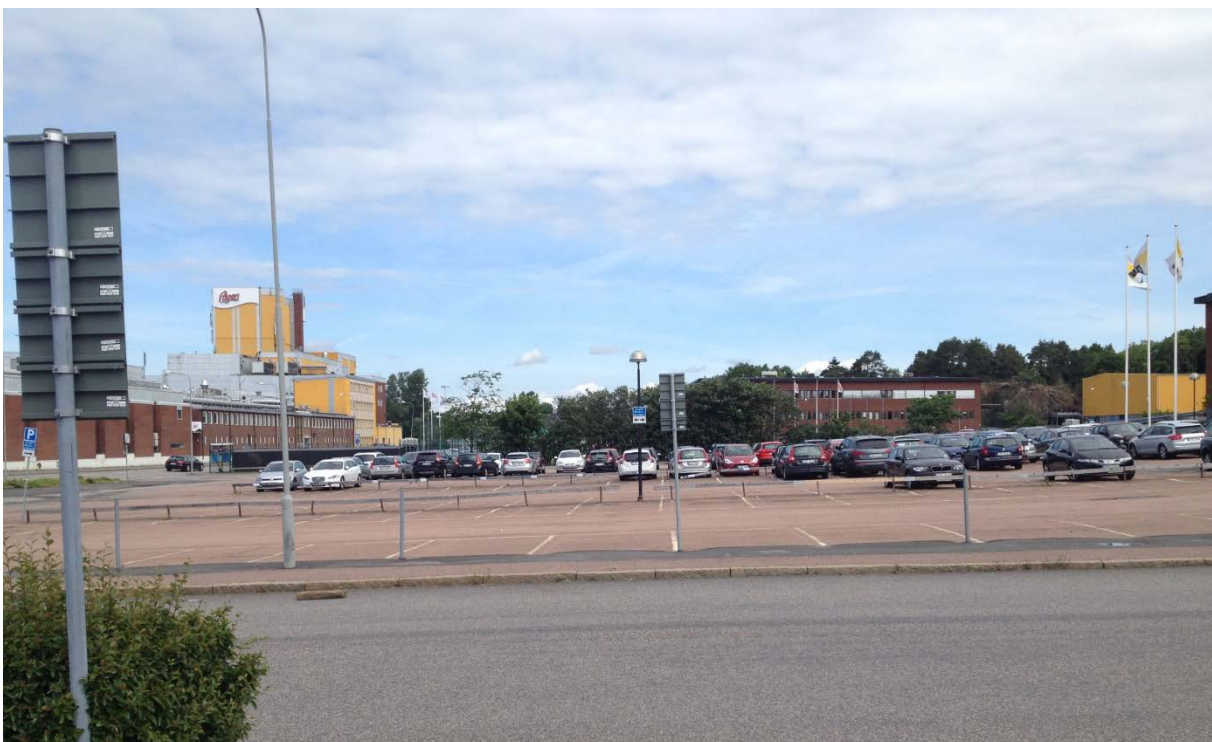
Foto 5. Fastigheten Högsbo 3:13 som gränsar till 3:12. I bakgrunden ses Pågens lokaler.

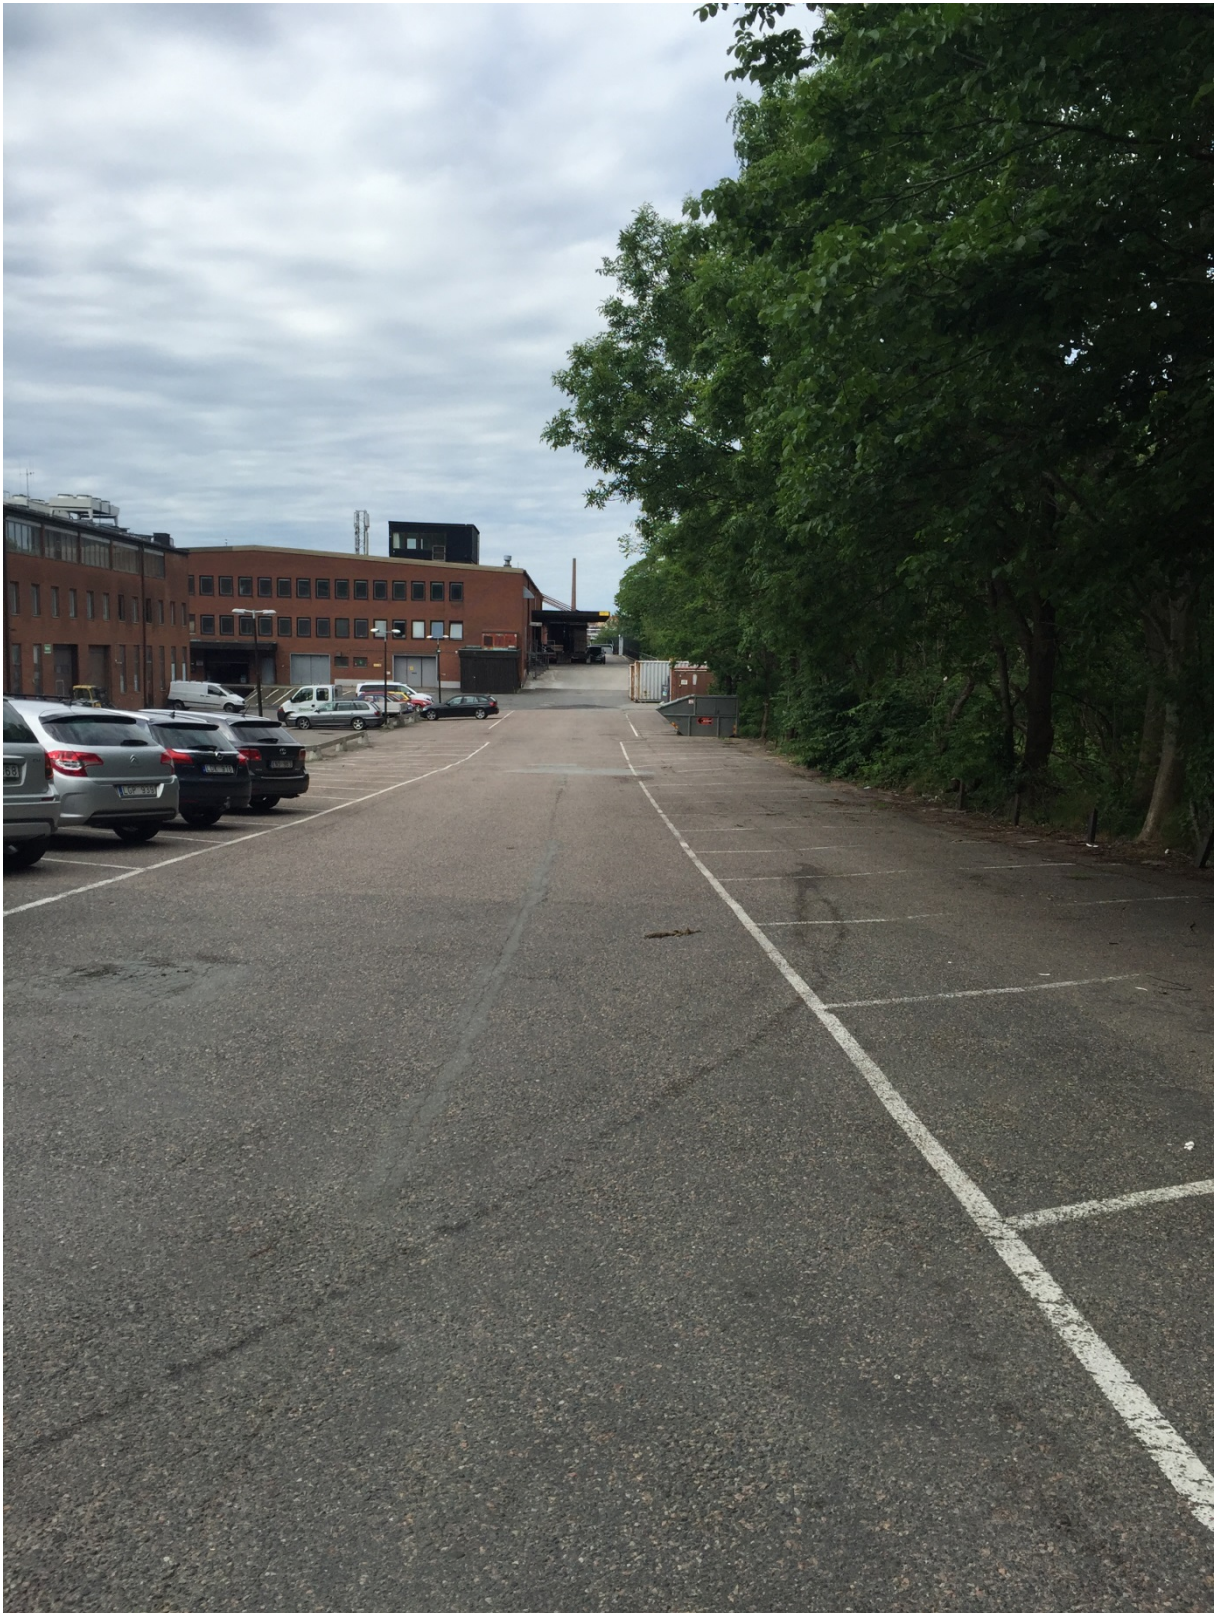
Foto 6. Del av Högsbo 3:6 som idag främst utgörs av asfalterade ytor och industri- och lagerlokaler.

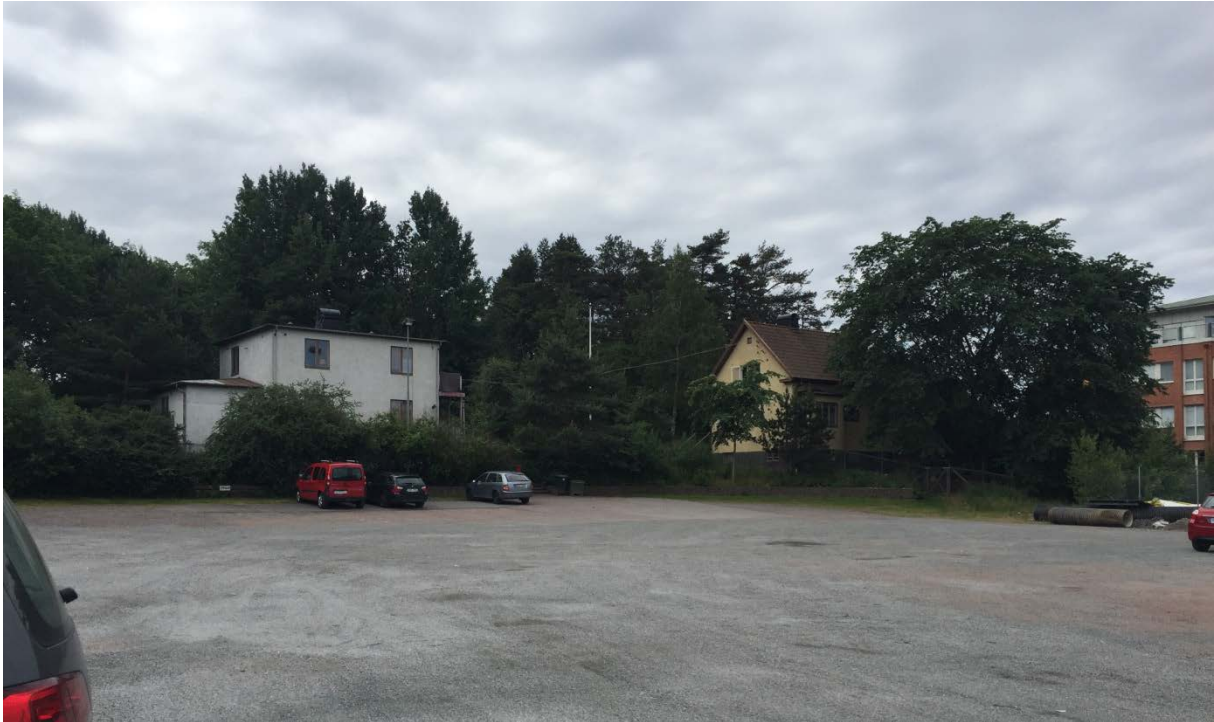
Två äldre villor finns på fastigheten, bygglov för dessa beviljades 1936. 1977 sätter Haga Lastbilscentral upp skyltar. En mindre sanering av förorenad jord genomfördes runt en dieselcistern 1997, ingen uppgift om vart sanering genomfördes har hittats. Ett gatukök har tidigare legat på fastigheten men denna byggnad är riven (rivningsår okänt). Nuvarande hyresgäster är Änggårdens Hunddagis AB och Tranpenad AB som har en inhägnad uppställningsyta för entreprenadarbetsmaterial såsom staket och större rör.

Foto 7. Högsbo 2:2, med två äldre villor från 1936 bevarade. Tidigare plats för lastbilscentral, en mindre sanering av förorenad jord har utförts runt en dieselcistern. Idag bedrivs hunddagis och småindustri på platsen.

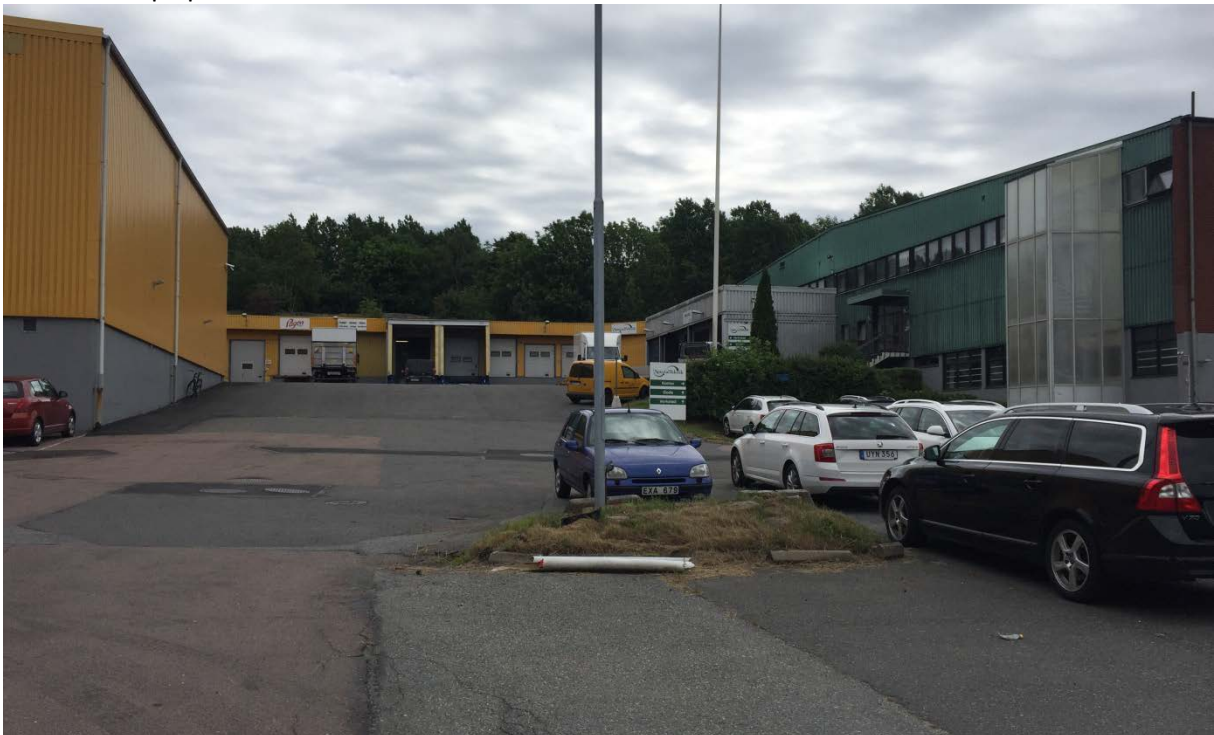
Foto 8. Högsbo 3:10, olika asfaltsbeläggningar med varierande ålder.

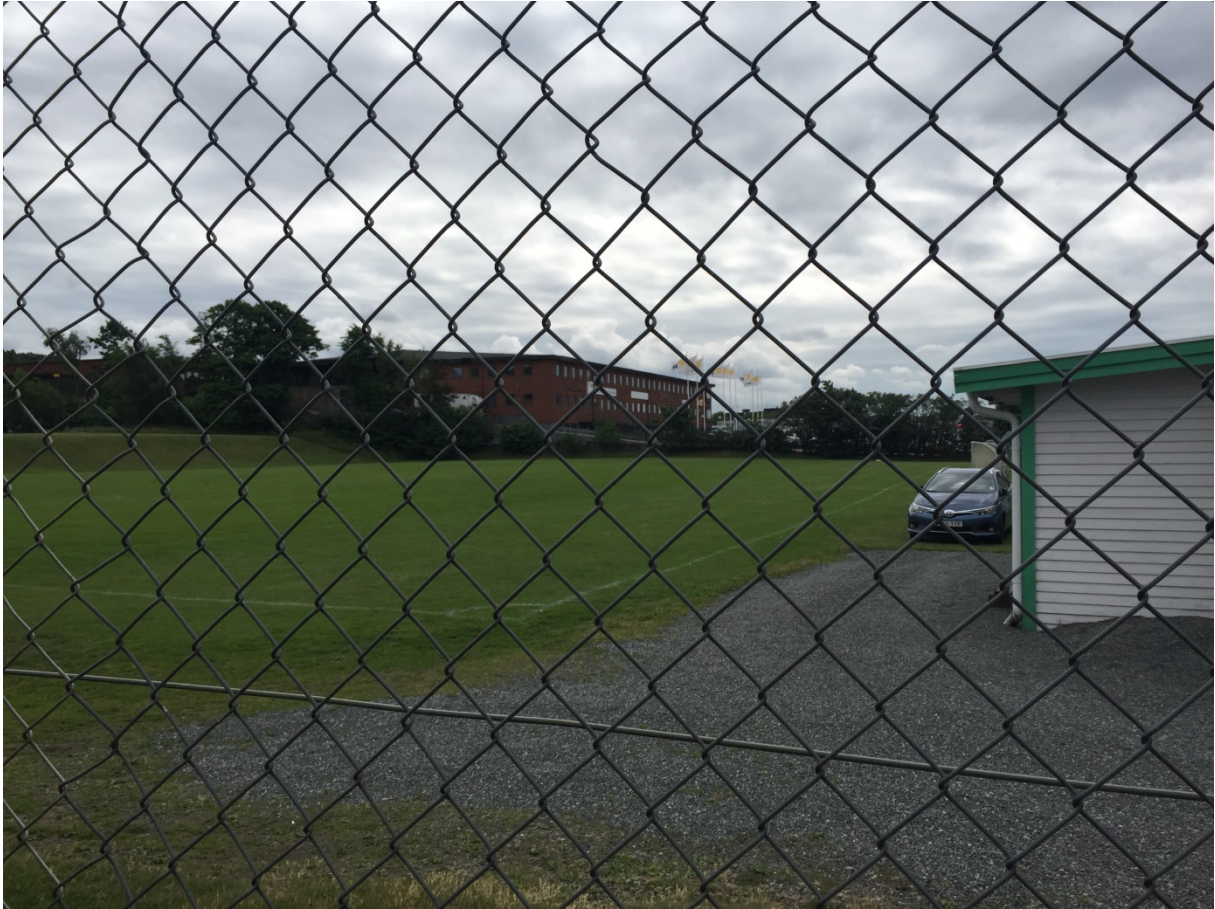
Foto 9. Högsbo 3:10, idag fotbollsplan och delvis grusad yta.

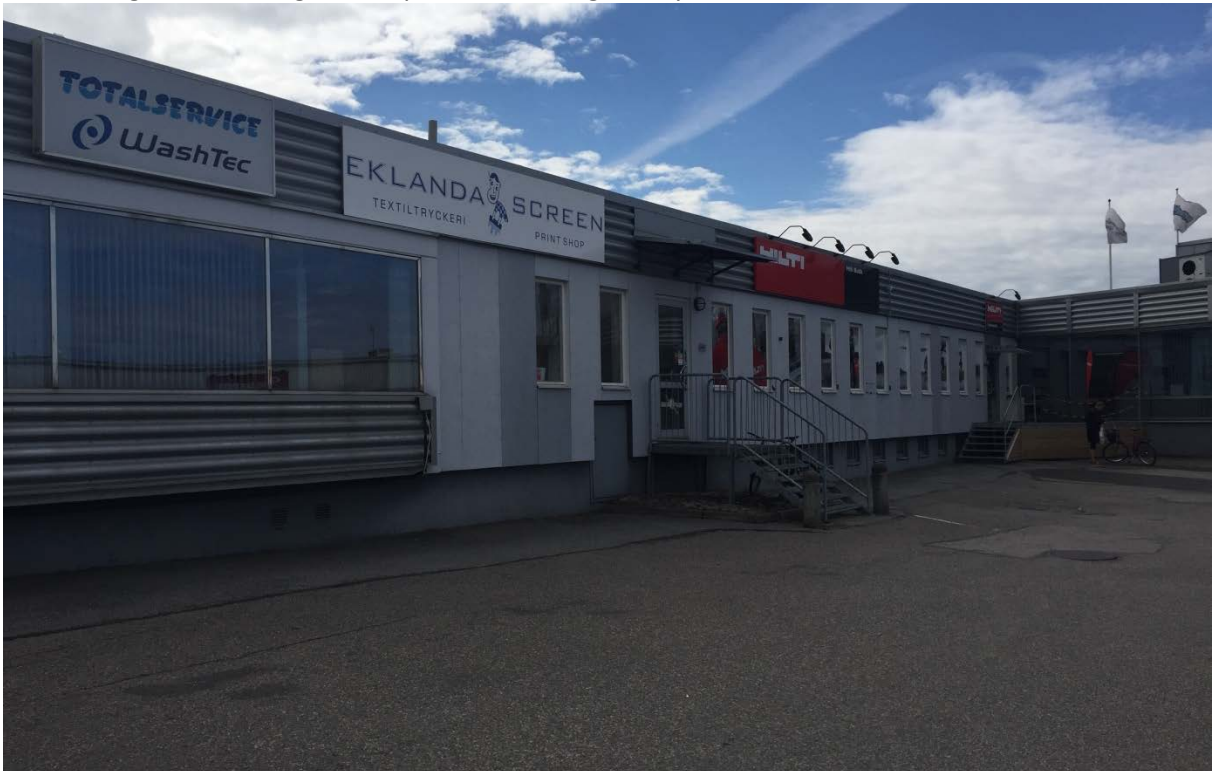
Fastigheten är i EBH-registret klassad som "mycket stor risk" baserat på verksamheterna "verkstadsindustri med halogenerande lösningsmedel, tryckeri, bilvård, åkeri, kemtvätt".

Foto 10. Del av Högsbo 4:1, där kemtvätt bedrivits och görs så även idag.
