Logistikcentrum vid Hisingsleden – MKB till detaljplan

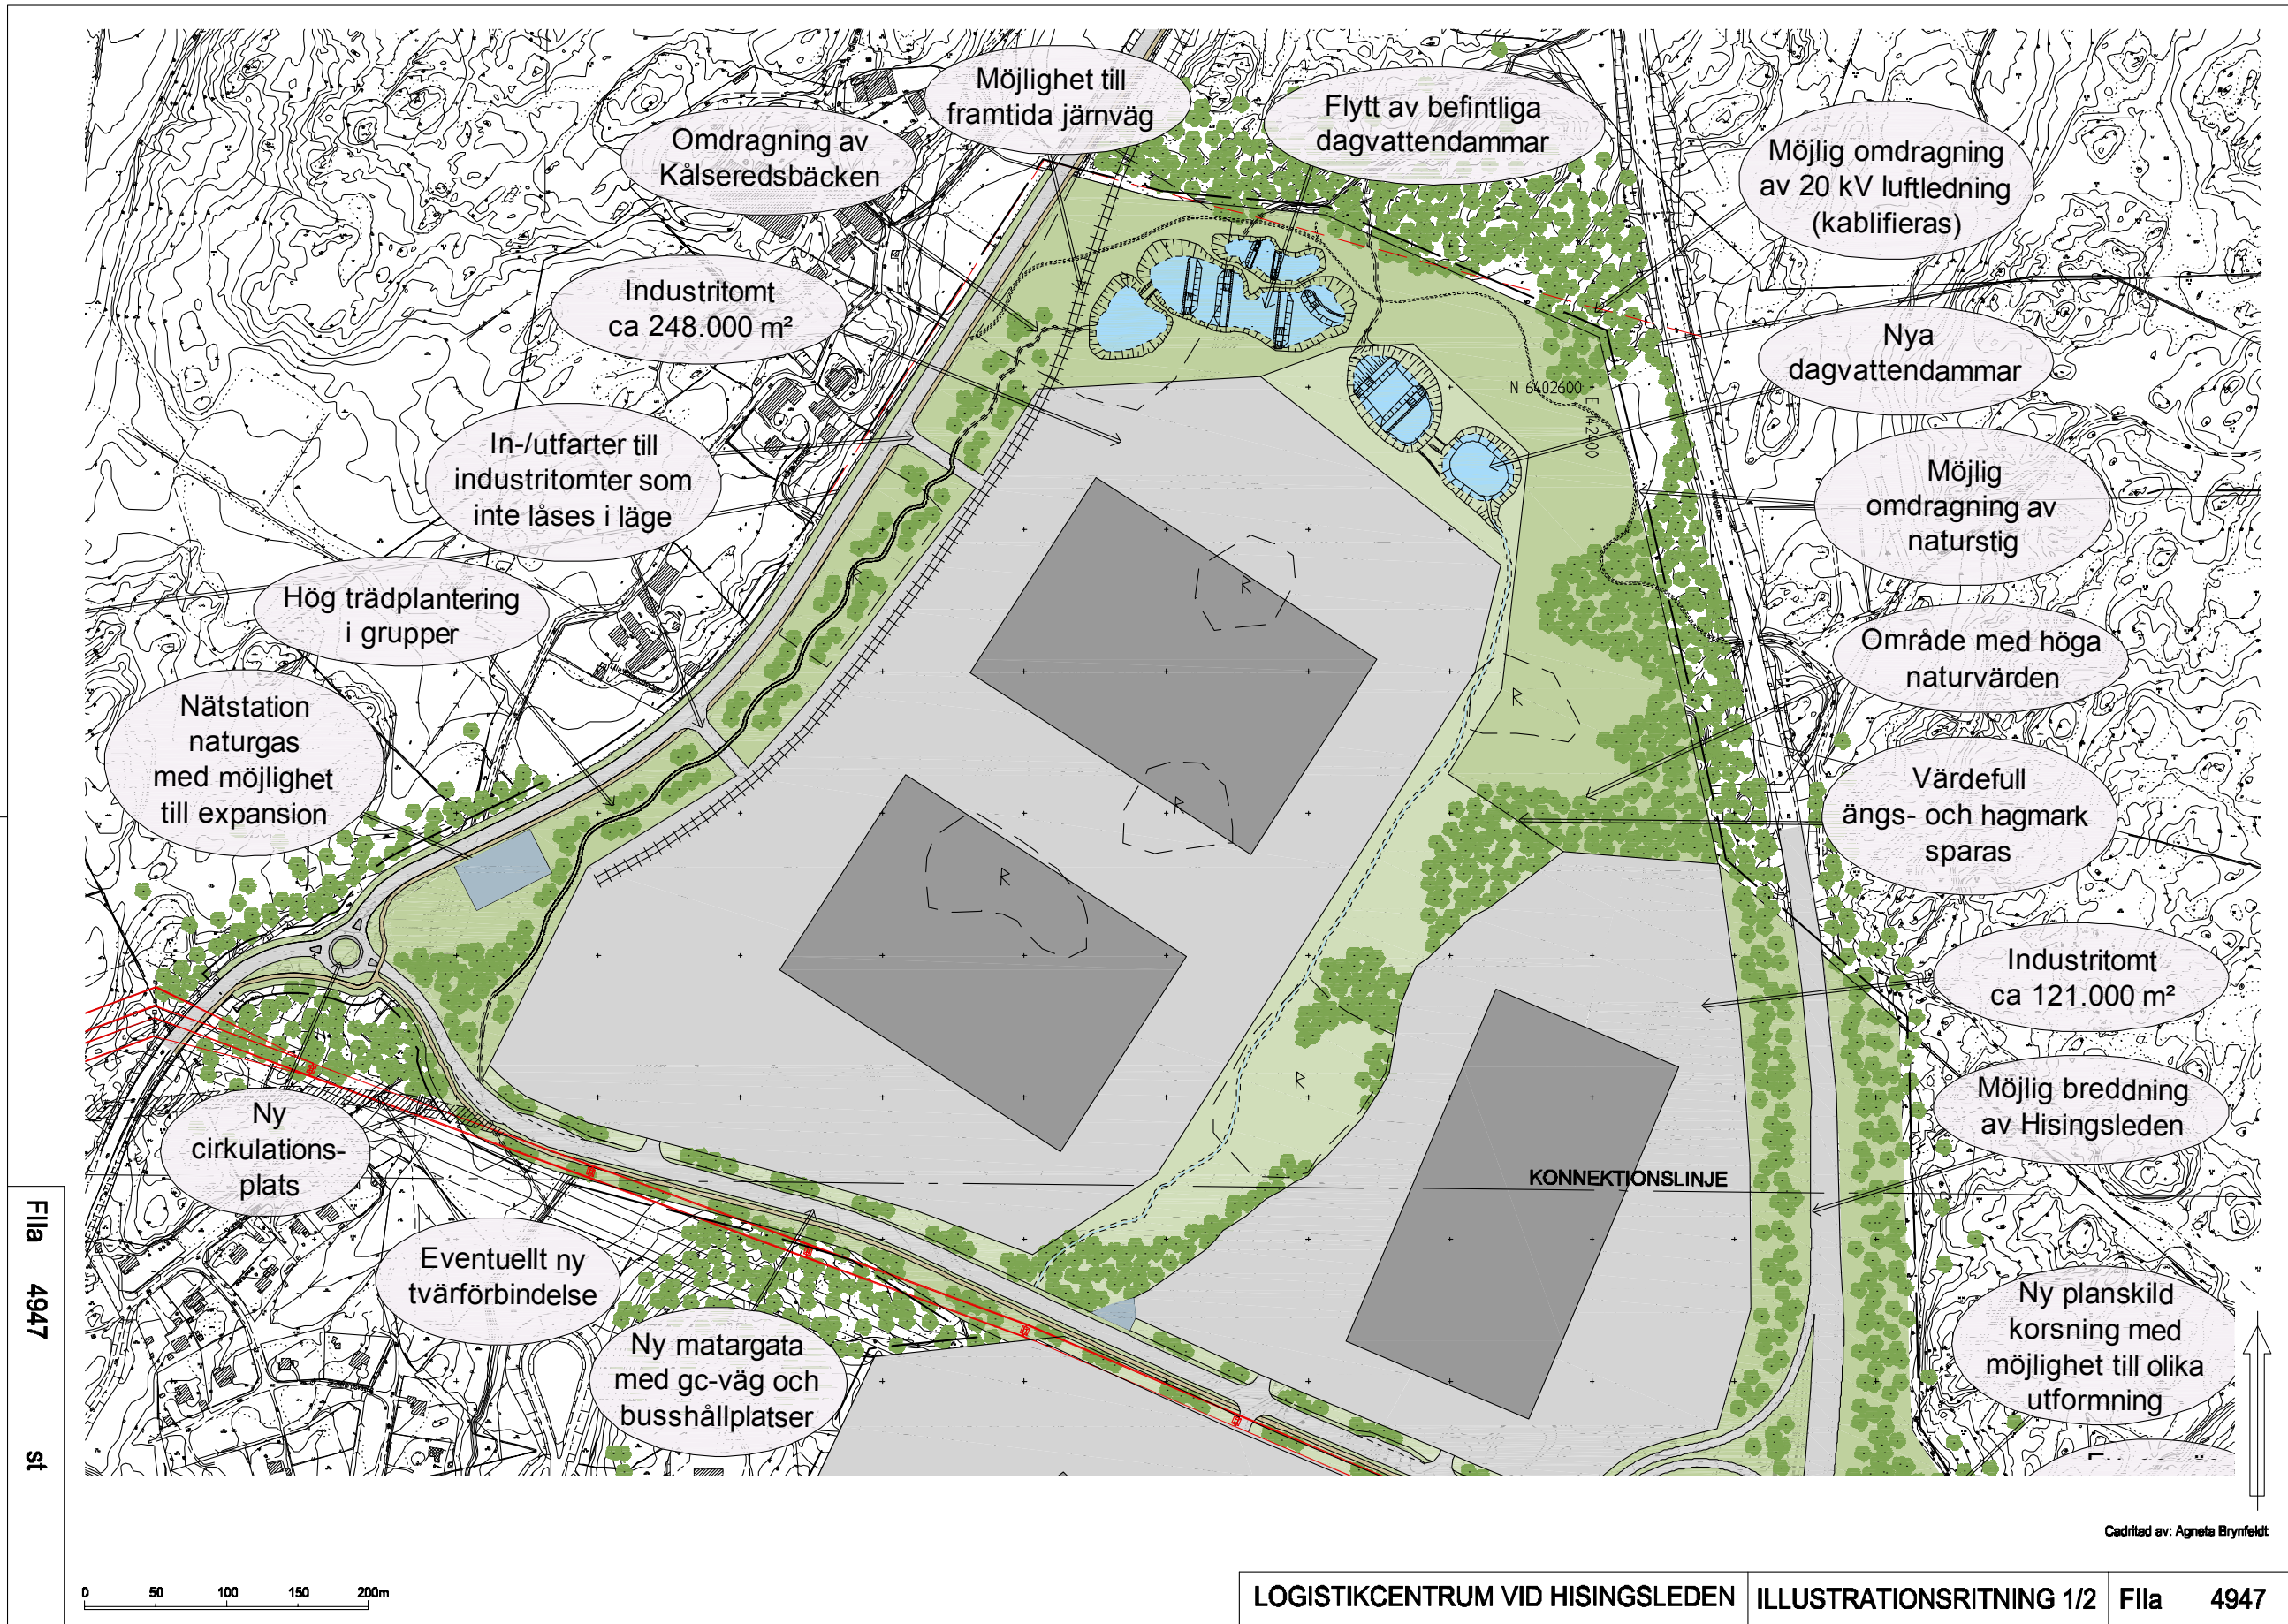
4.1:5 Detaljplanens illustration, norra delen.

De tre delområdena hänför sig till tre utbyggnadsområden (enligt detaljplanens illustration): ett större i nordväst, ett i öster och ett allra längst i sydöst. Gränsen mellan nordvästra och östra delen går väster om ett föreslaget grönområde (jämför detaljplanens illustration, figur 4:1:2.). Kraftledningen utgör gräns mellan östra och sydöstra området.
