Magasinsgatan 5
Byggnadshistorisk utredning
Antiquum AB, 2020-06-08

På uppdrag av Göteborgs stad, stadsbyggnadskontoret, har Antiquum AB 2020 upprättat föreliggande byggnadshistoriska utredning för byggnaden på Magasinsgatan 5 och dess närmsta omgivning. Syftet med utredningen är att definiera byggnadens, samt den omedelbara närmiljöns, stadsbyggnadskvaliteter liksom kulturhistoriska och arkitektoniska kvaliteter.

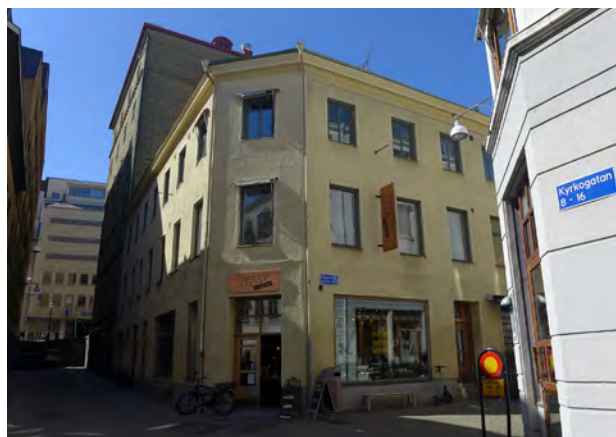
Byggnaden på Magasinsgatan 5 uppfördes år 1812 och hyste ursprungligen hotell.

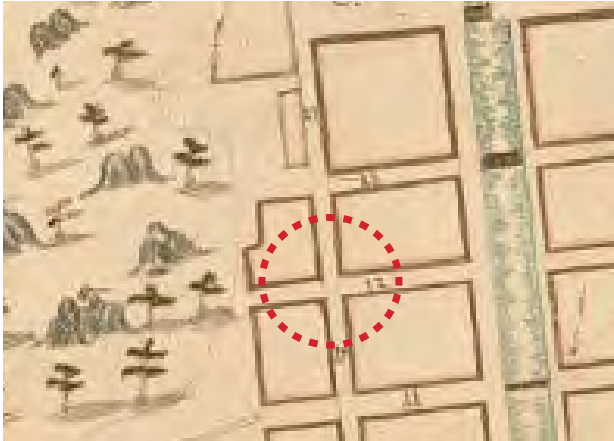
Del av karta över Göteborg från år 1644, aktuellt utredningsområde markerat med röd streckad linje.

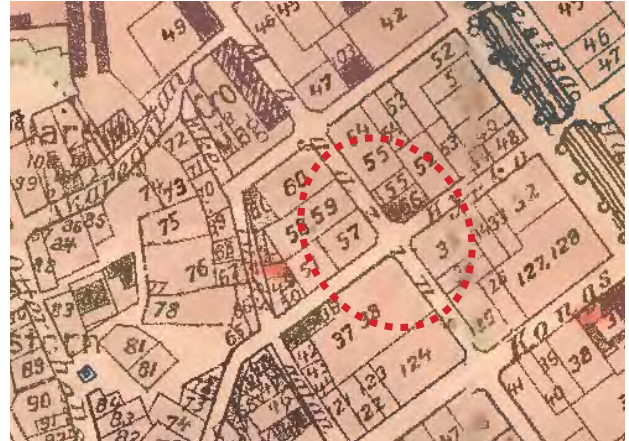
Del av karta över Göteborg från år 1790, aktuellt utredningsområde markerat med röd streckad linje.

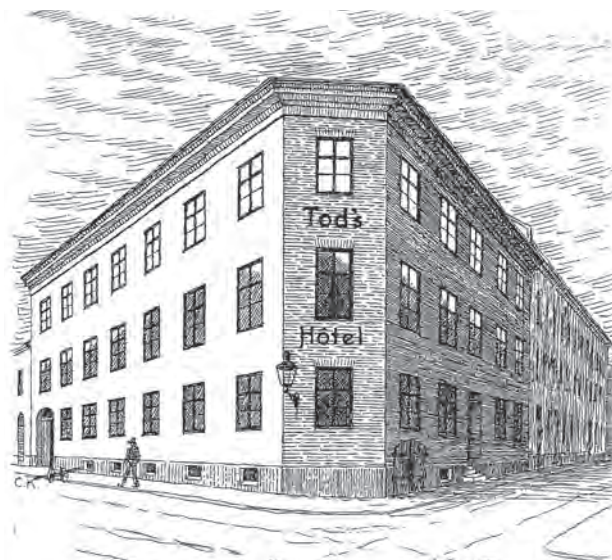
Magasinsgatan 5 uppfördes 1812 och fungerade som hotell. Fasader utformades med gult tegel och ett avskalat formspråk typiskt för innerstadens bakgator. Källa: GSM

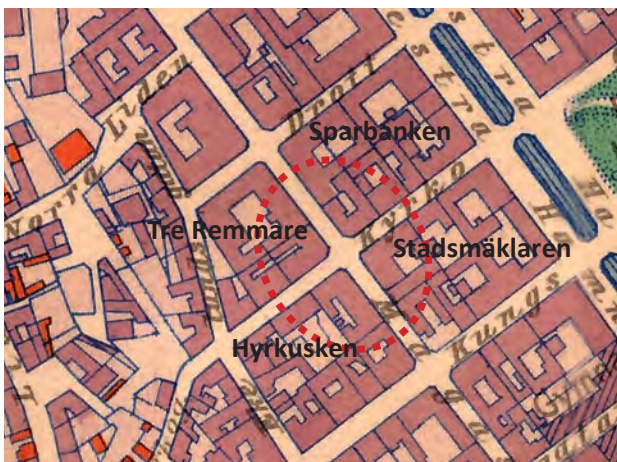
Del av karta över Göteborg från år 1860, aktuell miljö markerad med röd streckad linje.

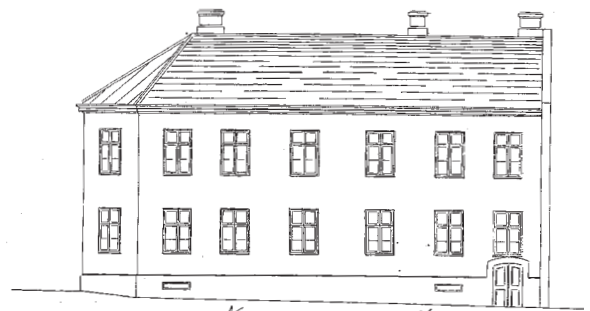
Nuvarande fasad åt Kyrkogatan

Förändringsritning gällande Magasinsgatan 10, kv Sparbanken, hörnet Magasinsgatan/Kyrkogatan (Inom Vallgraven 57:2), från år 1881. Befintligt utseende överst och blivande utseende nederst. Byggnaden utgjordes ursprungligen av en tvåvåningsbyggnad med enkelt formspråk. I samband med cityomvandlingen byggdes byggnaden på med en våning och fasaderna omgestaltades enligt nyrenässansens ideal med omfattande putsornamentik. Bottenvåningen mot Magasinsgatan försågs med skyltfönster. Källa: SBK

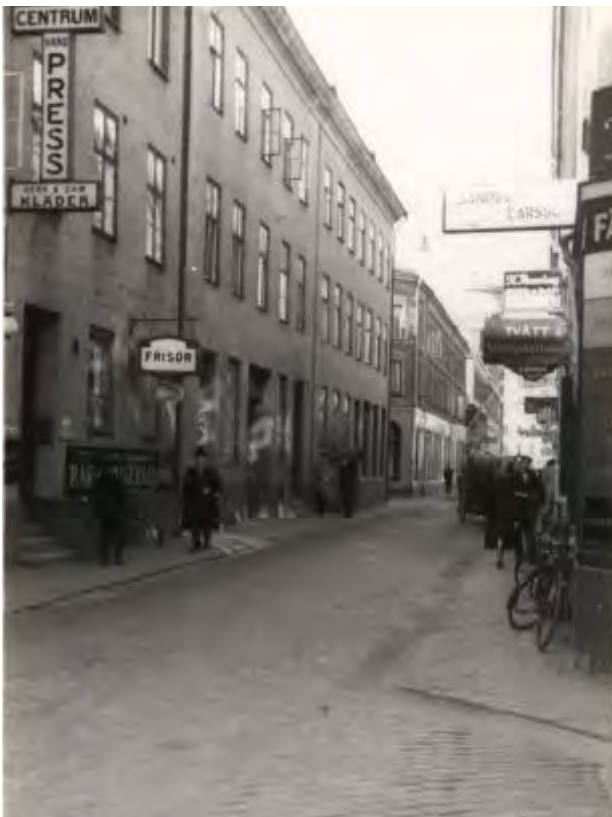
Magasinsgatan 3, årtal okänt. Byggnaden uppfördes i början av 1800-talet och utformades med fasader av gult tegel. Förutom den profilerade takfoten saknade fasaden dekorelement. Närmast i bild syns även del av Magasinsgatan 5. Källa: GSM

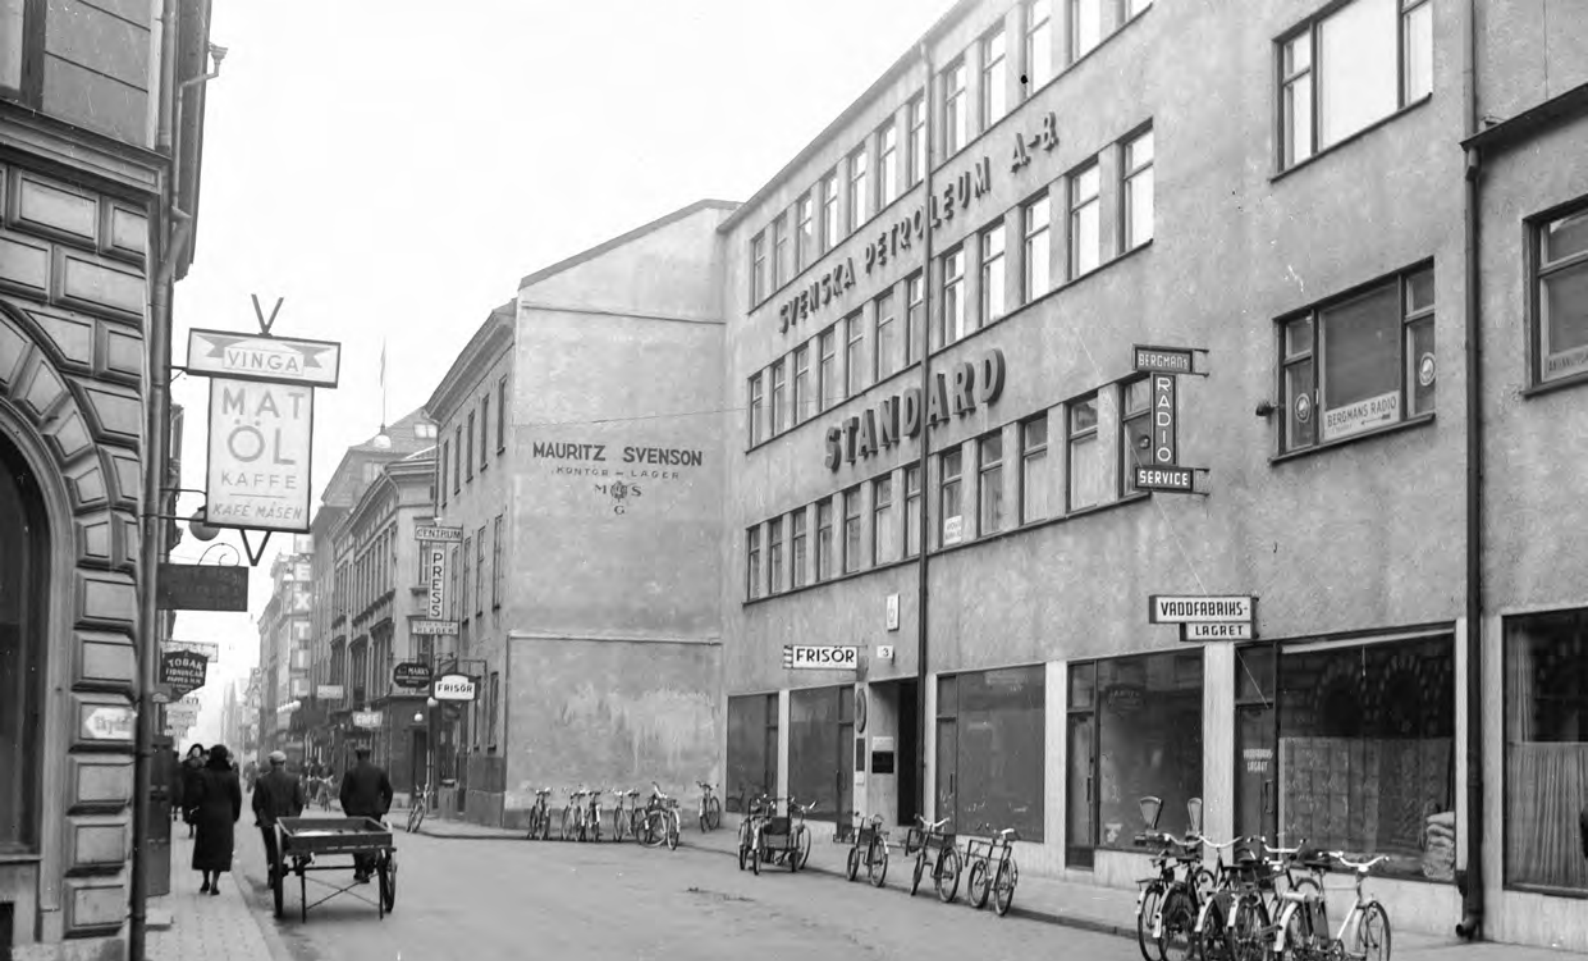
Magasinsgatan kring 1930-40-talet. Del av gatan har breddats vilket exponerade Magasinsgatan 5's brandgavel i stadsbilden. Avsikten var att även riva Magasinsgatan 5, men så kom aldrig att ske. På fotot syns till höger den butiks- och kontorsbyggnad som uppfördes 1937-38. Källa: TT-bild.

Större delen av kvarteret Tre Remmare revs mellan åren 1924-1937. Den äldre byggnaden på Magasinsgatan 3, med fasader av gult tegel, revs för att möjliggöra breddning av Magasinsgatan. Byggnaden på Magasinsgatan 5 kom dock aldrig att rivas. I och med breddningen av Magasinsgatan kom nu brandgaveln på Magasinsgatan 5 att exponeras i gaturummet.

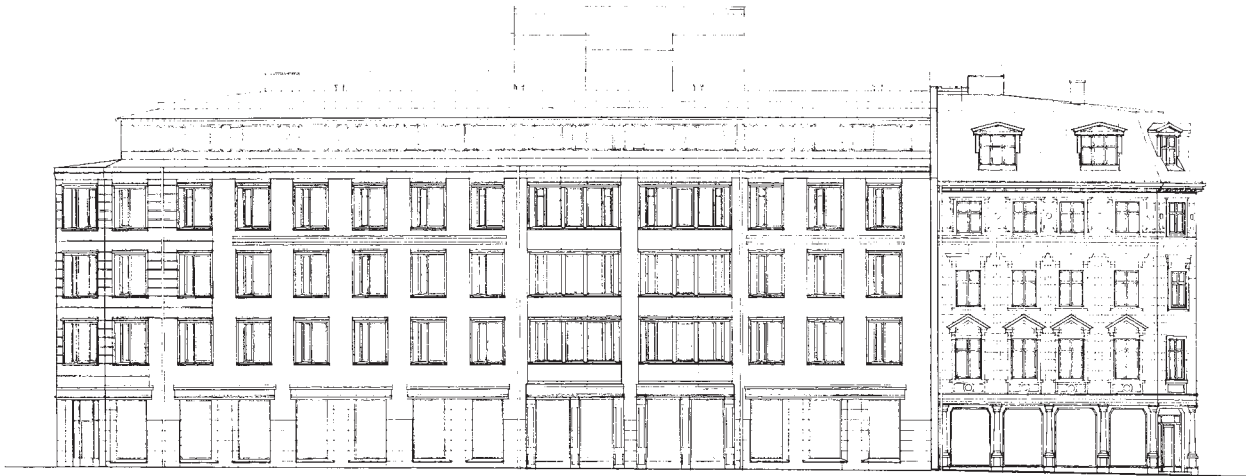
FASAD MOT VÄSTER (MAGASINSGATAN)

Ritning till ny byggnad på Magasinsgatan 12-14. Genom sin väsentligt större volym bröt komplexet med innerstadens tidigare småskaliga fastighetsindelning. Källa: SBK

Byggnaden på Magasinsgatan 12-14 är utformad enligt tidens postmoderna strömningar med sina slätputsade fasader och de övre våningarnas säregna utformning med tredelade och vinklade fönster. Genom sin utformning, skala och stora volym innebär den ett väsentligt avbrott från den äldre 1800-talsstaden.

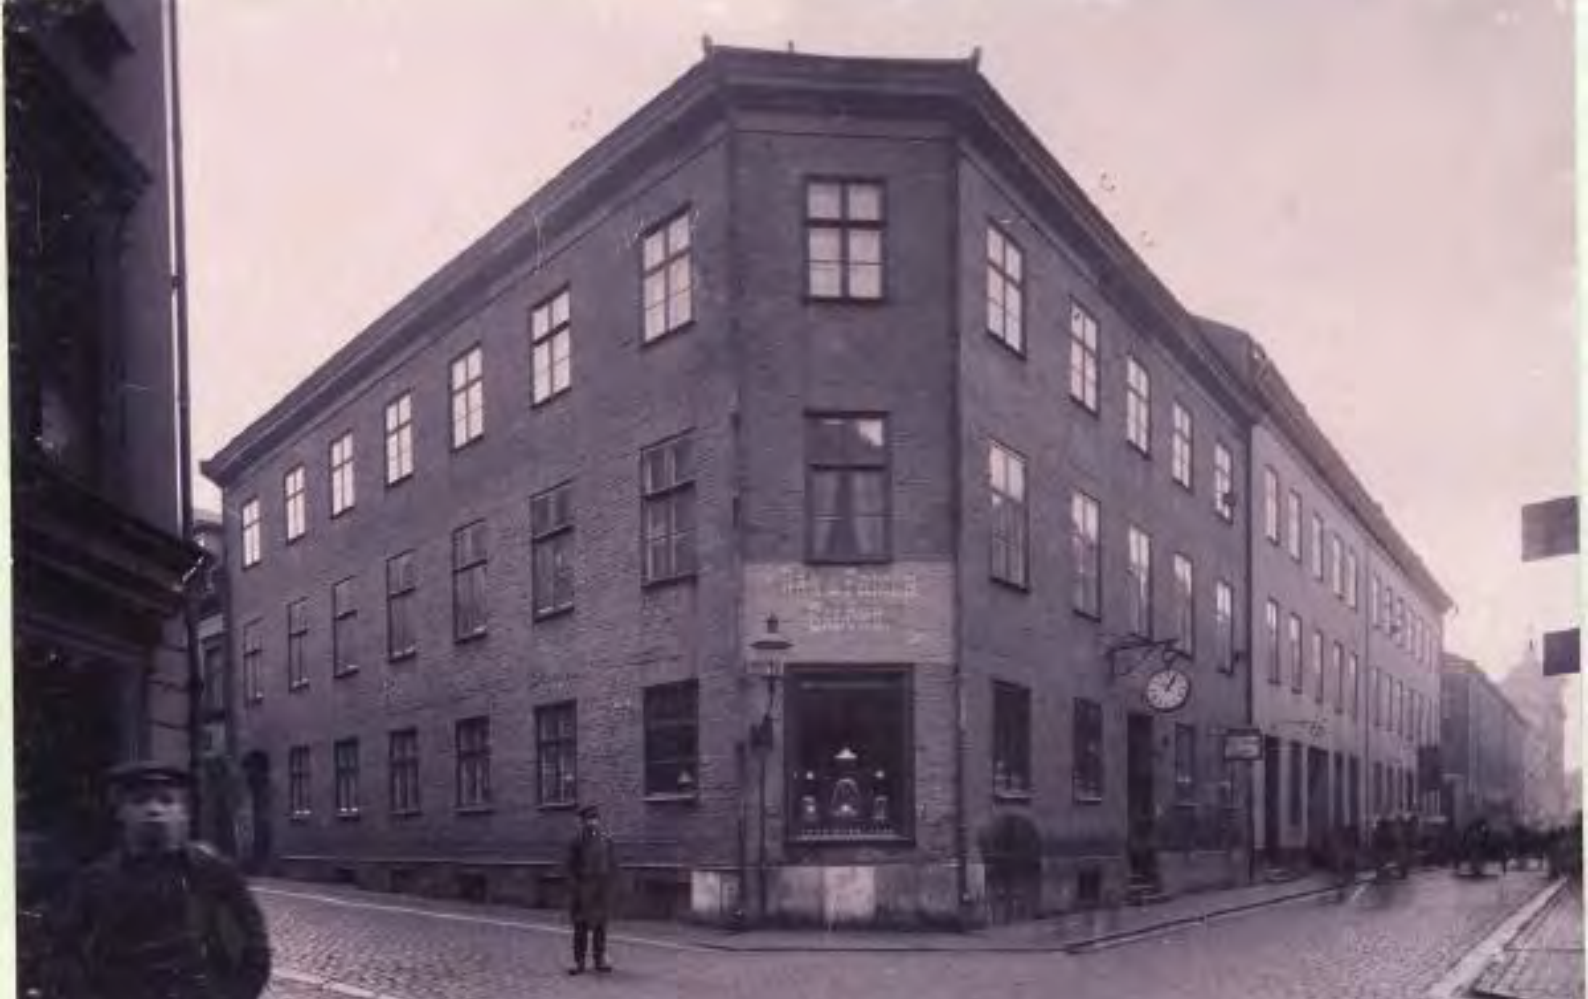
Odaterat fotografi på Magasinsgatan 5, sannolikt från 1800-talets slut. Byggnaden uppfördes ursprungligen i tre våningar med fasader av gult tegel och ett nyklassicerande formspråk. Skyltfönstret i det avfasade hörnet togs upp på 1860-talet, i övrigt utgjordes samtliga fönster av spröjsade korspostfönster. I bakgrunden syns den intilliggande byggnaden på Magasinsgatan 3, även den uppförd i tre våningar och med fasader av gult tegel. Mot Kyrkogatan låg en lägre tvåvåningsbyggnad. Källa: GSM.

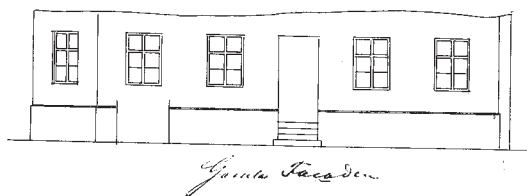
In. Vallgraven 56 Kv. Tre Rempare N:o 2

Förändringsritning från 1864, ett skyltfönster togs upp i det avfasade hörnet mot Magasinsgatan. Ritningen visar även att en tidigare källarport mot Magasinsgatan har satts igen. Källa: SBK

Från år 1864 finns en ritning till förändring av bottenvåningen som visar att ett äldre korspostfönster i bottenvåningens avfasade hörn ersattes av ett större skyltfönster.

Av ritningen från 1864 att döma hade även den fd källarporten mot Magasinsgatan satts igen. Från 1871 finns även en ritning över källaren som visar att det tillkommit en ny källarnedgång mot Kyrkogatan.

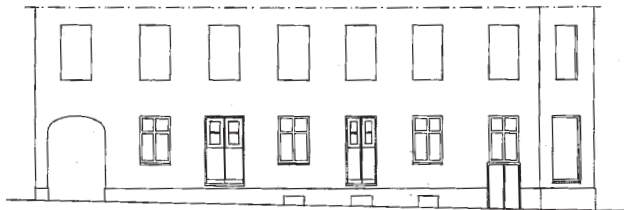
Fasad mot Kyrkogatan.

Förändringsritning från 1945, fasad mot Kyrkogatan. En ny lastport togs upp i fasaden. Källa: SBK

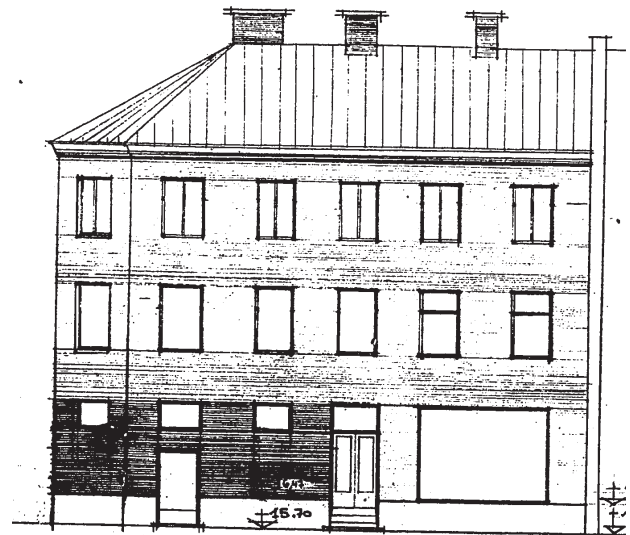
Förändringsritning från 1958, fasad mot Magasinsgatan.

Ombyggnaden innebar även fasadförändringar. Mot Kyrkogatan togs en ny lastport upp och mot både Kyrkogatan och Magasinsgatan kom ett antal av de äldre fönsteröppningarna att delvis muras igen och ersattes med små fönsteröppningar. Mot Magasinsgatan tillkom även ett större skyltfönster.

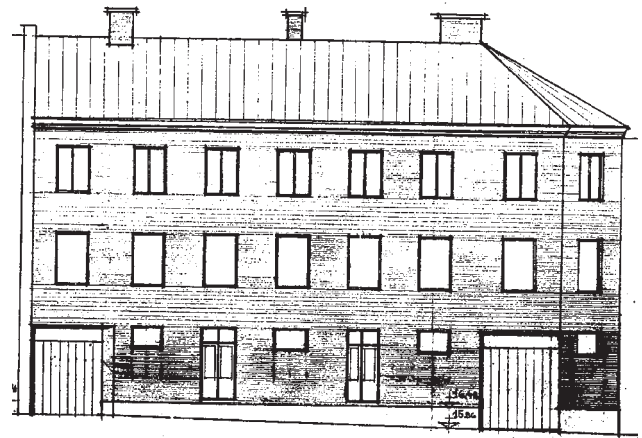
Förändringsritning från 1958, fasad mot Kyrkogatan.

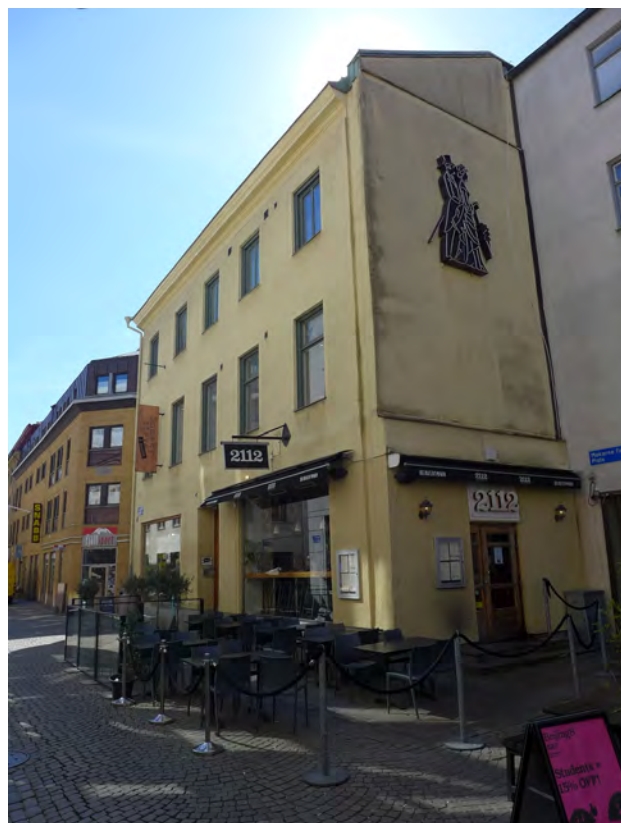
Fasad mot Magasinsgatan samt exponerad brandgavel.

Samtliga skyltfönster i bottenvåningen är moderna. Det förekommer både stålpartier och träpartier.

I plan 2 utgörs fönstren av 1- och 2-lufts-fönster av trä, vilka sannolikt är från 1940-50-talen. I plan 3 utgörs fönstren av moderna 2-lufts-fönster av aluminium. Samtliga fönster är inåtgående.

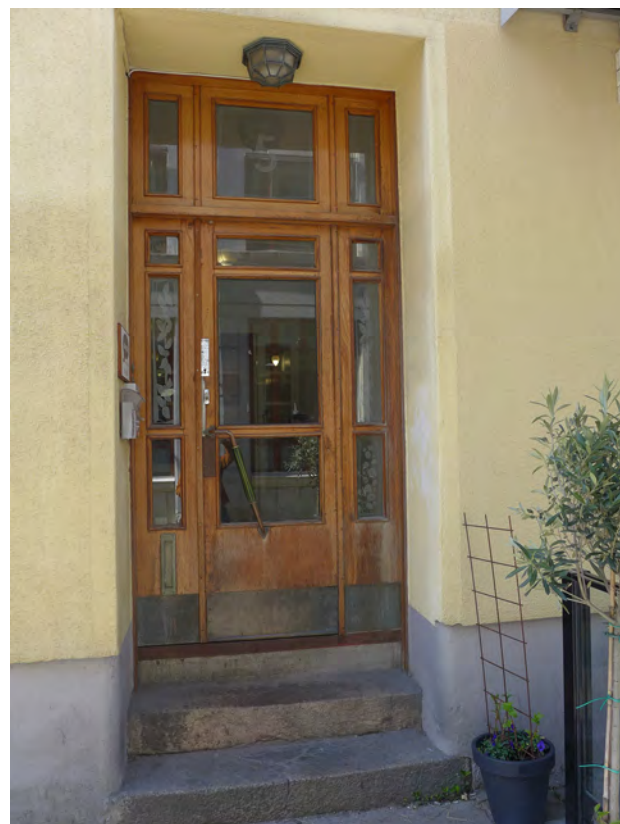
Ekparti från tidigt 1900-tal med mönsterblåstrat glas med dekor i form av kaffebönor.

Ytterporten till huvudentrén utgörs av ett ekparti med överljusfönster från 1917-1920 med glasade fyllningar. Glasfyllningarna har en blåstrad dekor med kaffebönor och partiet härstammar från när huset iordningställdes för Mauritz Kafferosteri.

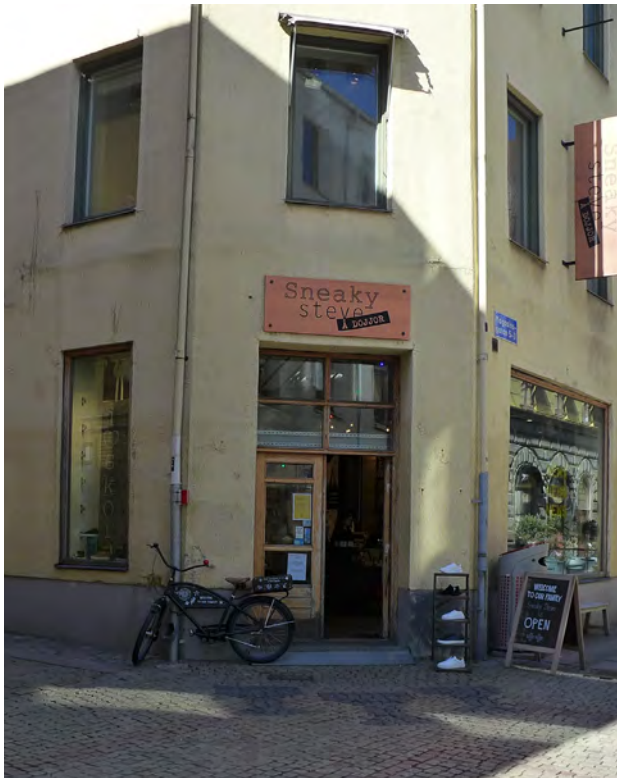
Ursprungligen satt ett mindre korspostfönster i det avfasade hörnets bottenvåning. Idag utgörs butiksentrén av ett sentida ekparti med överljusfönster.

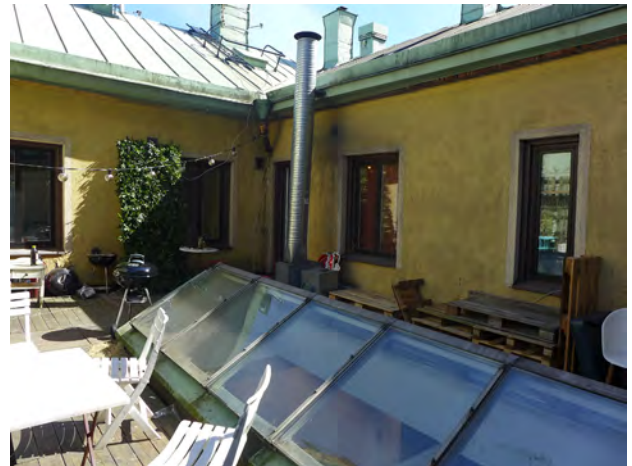
Gårdsfasader i plan 3. Ovan gårdsöverbyggnaden har en takterrass ordnats. 1950-talets lanterniner är bevarade.

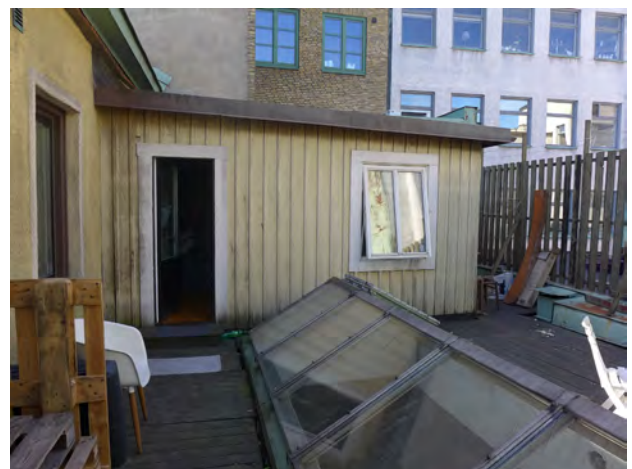
Mindre tillbyggnad på takterrassen.

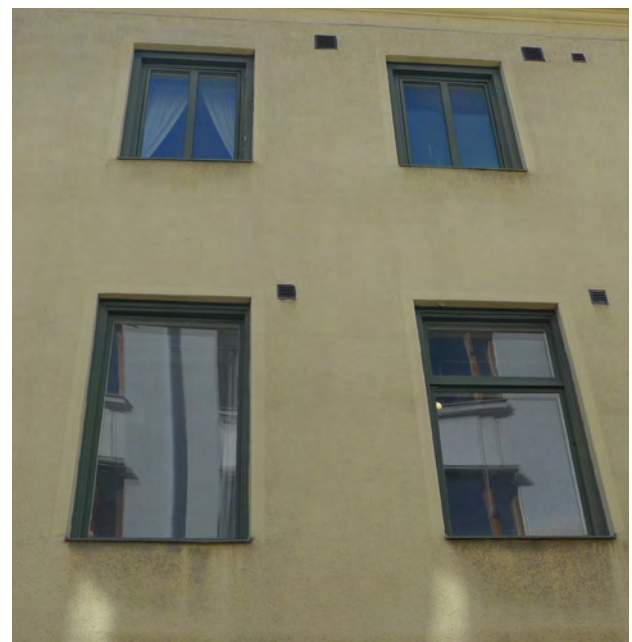
Fönstren i plan 2 utgörs av 1- och 2-lufts-fönster av trä från 1940-50-talet medan fönstren i plan 3 utgörs av 2-lufts-fönster av aluminium.

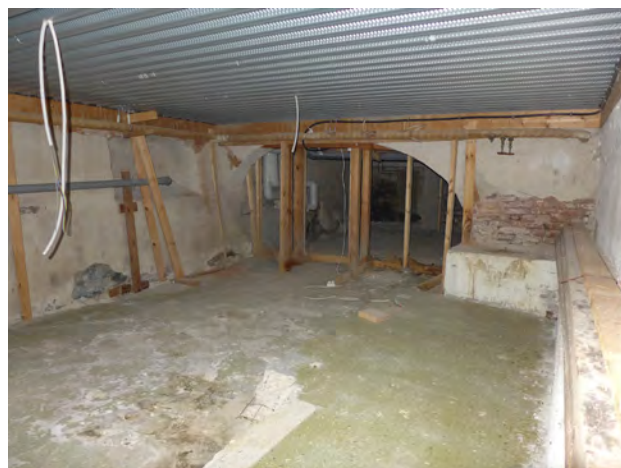
Källare med välvd öppning mellan två rum.

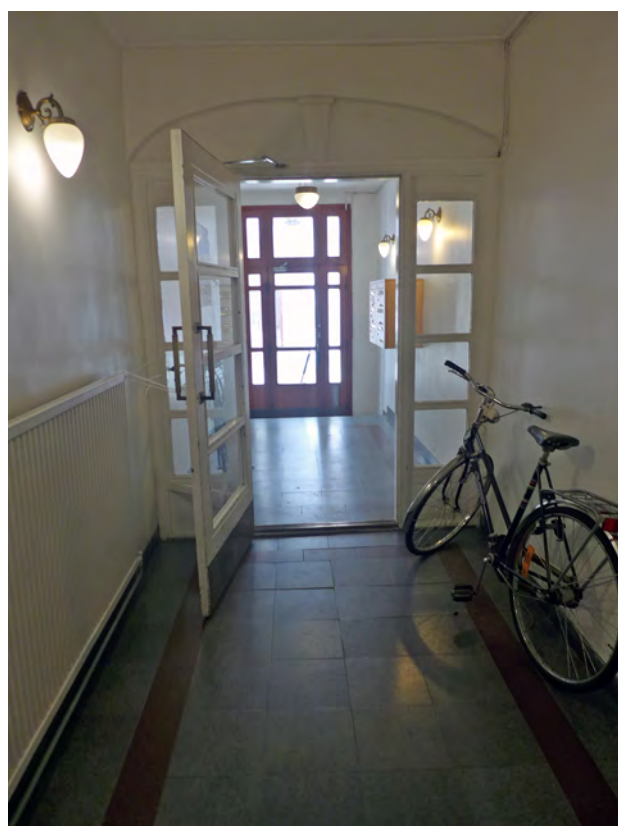
Den långsmala entréhallen med kalkstengolv från 1900-talets första hälft. Den välvda öppningen med klassicerande utformning är sannolikt ursprunglig, men dörrpartiet är sentida.

Den långsmala entréhallen i anslutning till huvudentrén har sannolikt bevarat sin ursprungliga planlösning. Dock har äldre öppningar mot rummen utmed Magasinsgatan murats igen. Ytterdörren, med sitt mönsterblästrade glas med dekor av kaffebönor liksom kalkstengolvet med enkel fris härstammar sannolikt från ombyggnaden på 1920-talet då Mauritz Kafferosteri tog över byggnaden. Väggarna är putsade och målade. Entréhallen delas in i två delar

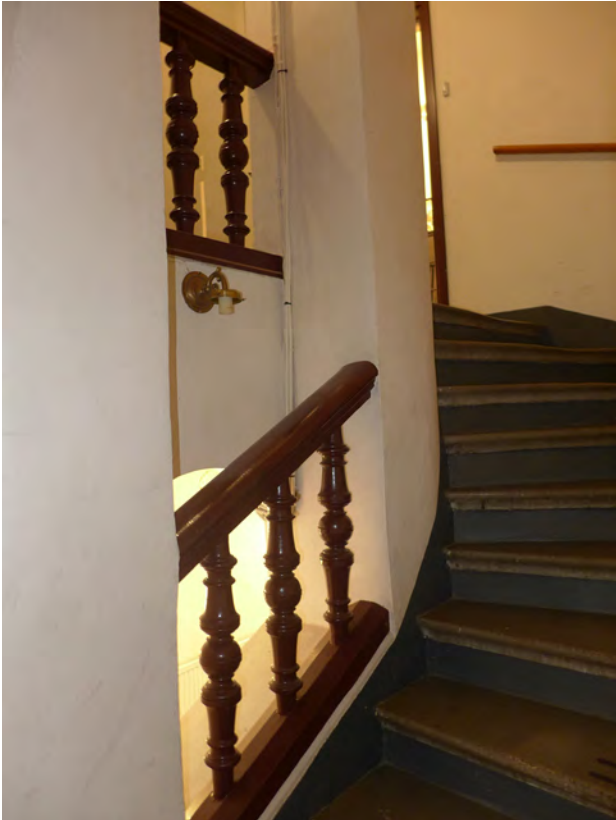
Huvudtrapphusets ursprungliga kalkstenstrappa med räcken av svarvade balusterdockor av trä.

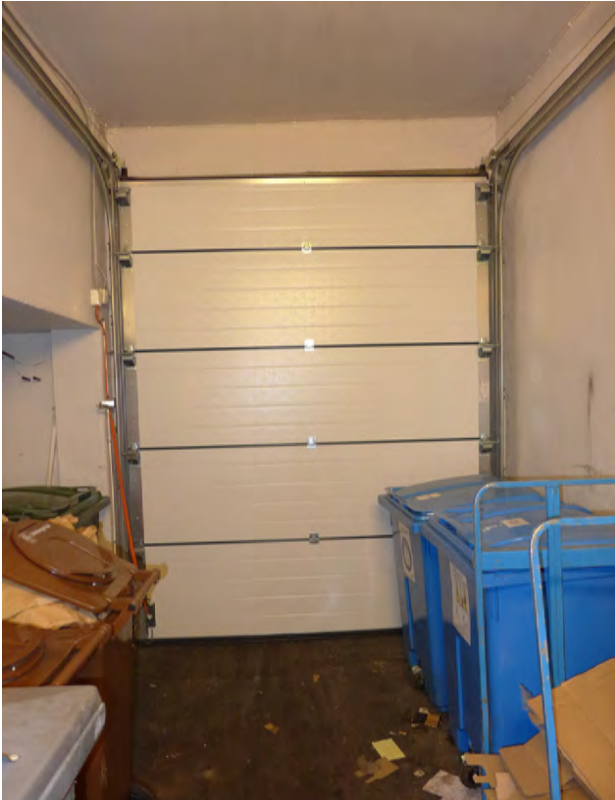
Den fd portgången fungerar idag som soprum och är försedd med en modern garageport.

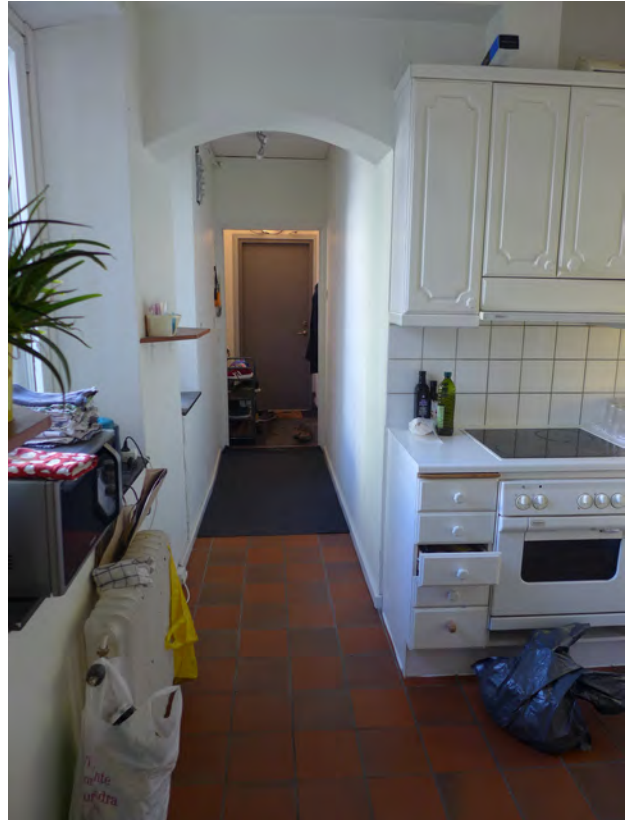
Kök inrett i fd trapphus med välvd öppning mot hallen.

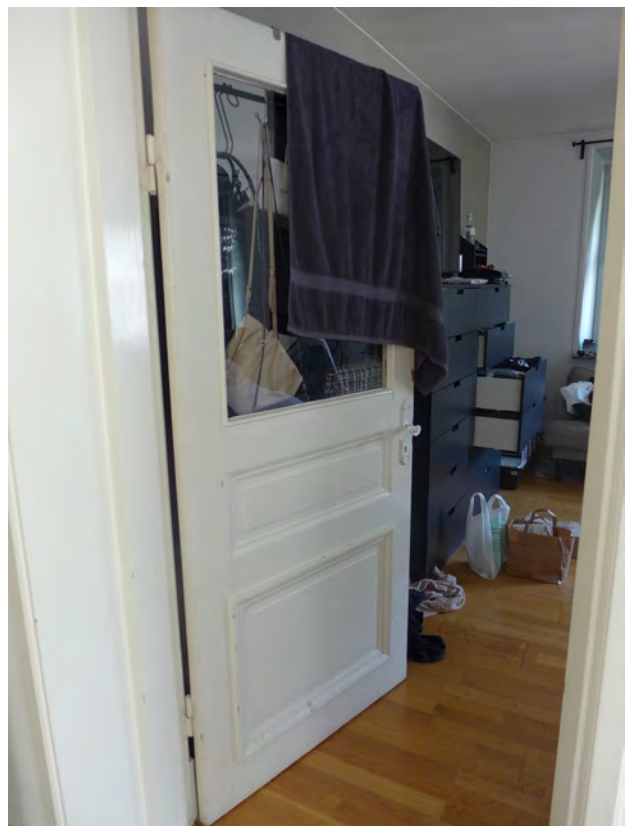
Spegeldörrblad från 1900-talets första hälft med glasad övre fyllning.

Den mindre lägenheten mot Kyrkogatan har en helt sentida karaktär, men bevarar delvis en äldre planlösning. Lägenheten har under senare tid kompletterats med en tillbyggnad på gårdsöverbyggnaden. Av äldre detaljer finns endast ett påbyggt spegeldörrblad mot WC:t.

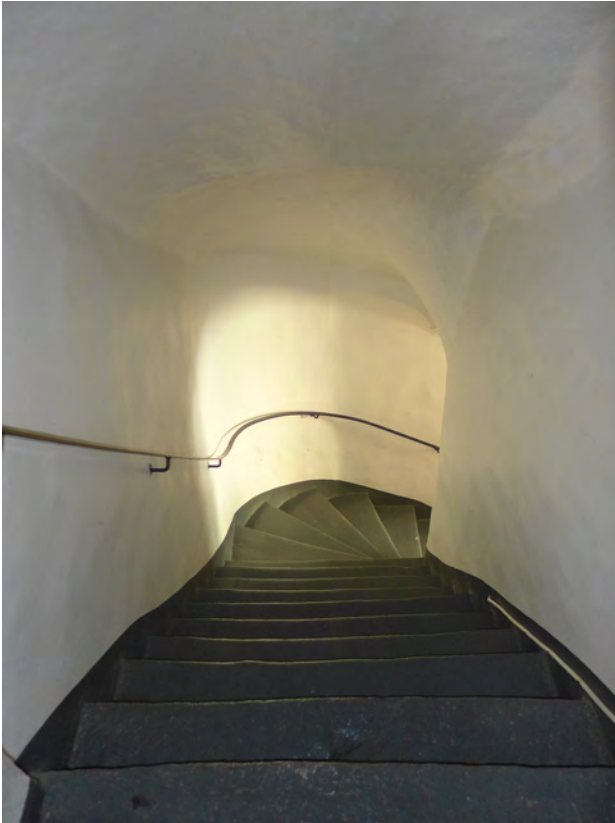
Ursprunglig trätrappa till vinden med bevarad ålderdomlig karaktär.

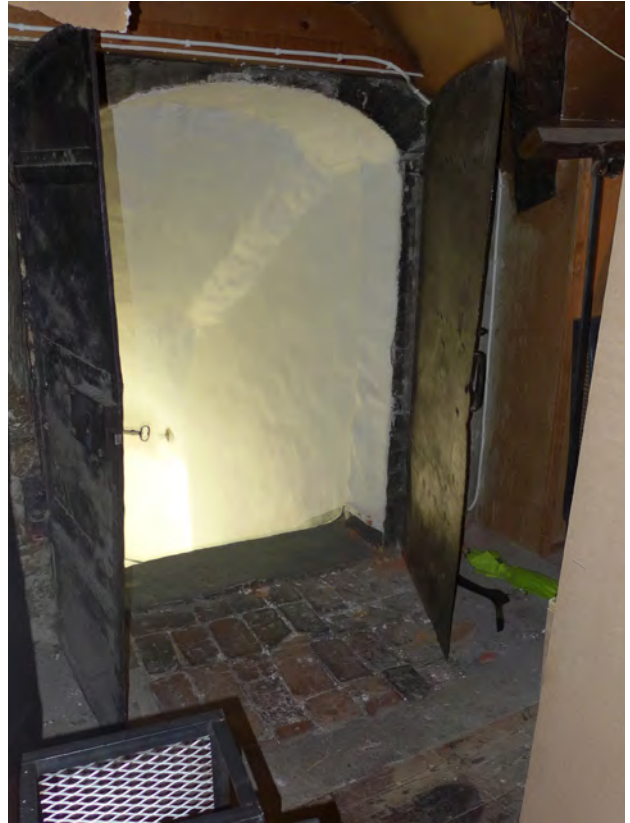
Äldre, sannolikt ursprungliga järnportar mot vinden. Här syns även det ursprungliga brandgolvet av tegel.

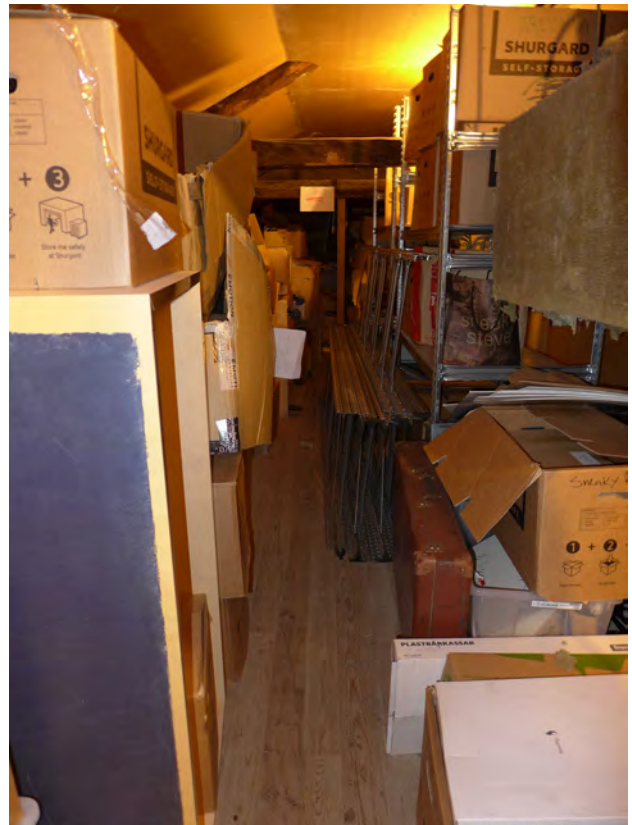
Vinden nyttjas idag som lager och den äldre karaktären har förtagits av att bli den äldre takinbrädningen klätts med moderna skivor.
