## RAPPORT

Datum  
2022-01-13  
Projekt ID  
208333

Kund  
Svenska kyrkan

**Porgasundersökning inom fastigheten Inom Vallgraven  
56:2, Magasinsgatan 5, Göteborgs stad**

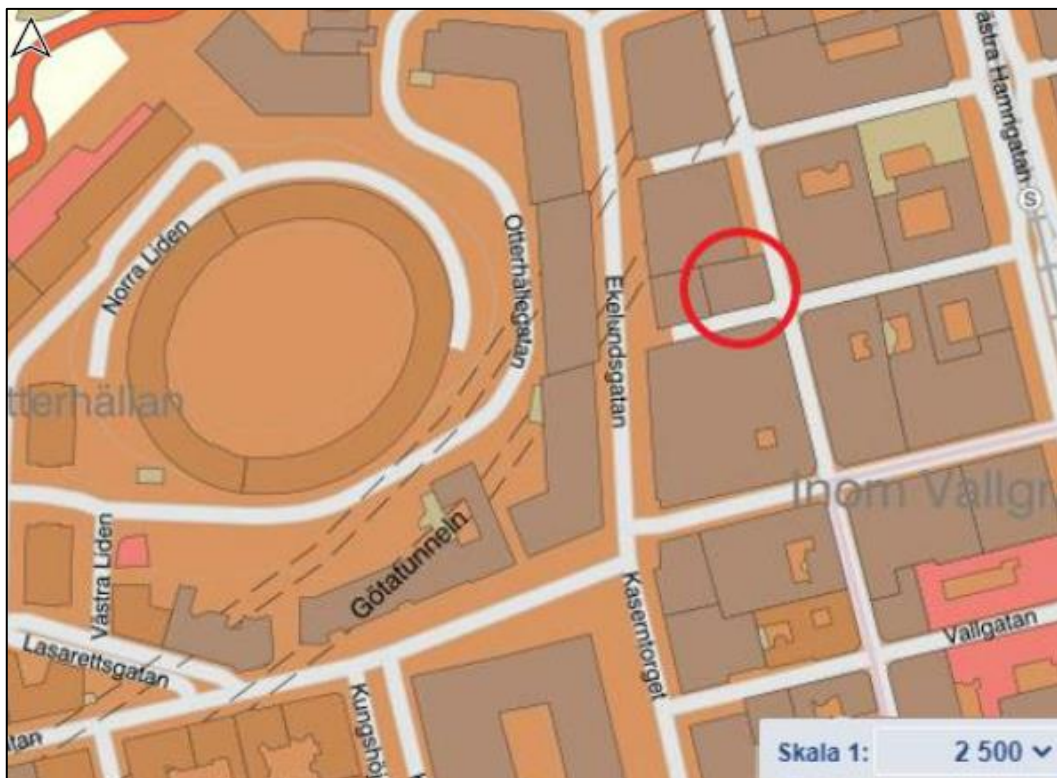
Området är i huvudsak flackt och låglänt med undantag för berget Otterhällan som ligger direkt väster om projektområdet. Cirka 400 meter ytterligare väster om projektområdet rinner Göta Älv förbi Skeppsbrokajen och Stenpiren. Götatunneln passerar strax väster om projektområdet, se Figur 3.

**Figur 3.** Götatunneln passerar väster om aktuell fastighet. © Lantmäteriet

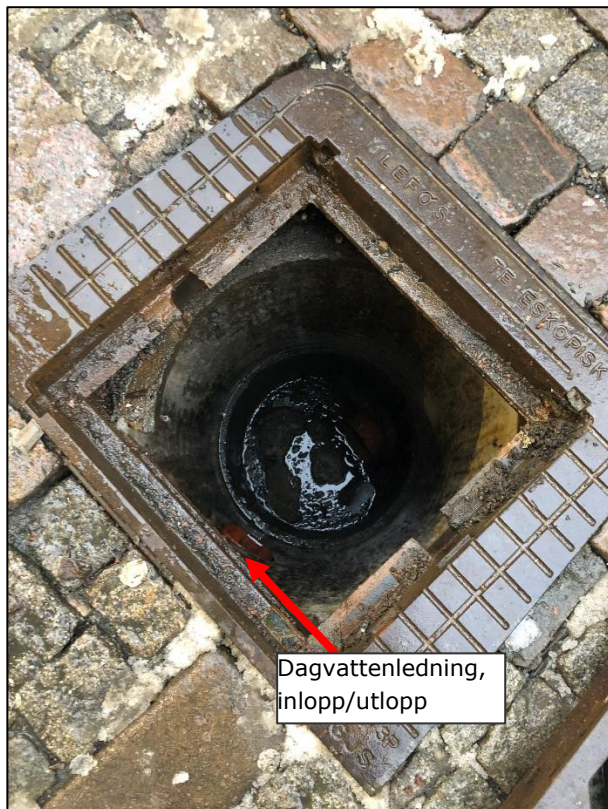
**Figur 6.** Vattendjupet i dagvattenbrunnen var ca 15 cm.  
Foto: AFRY

Vattendjupet i brunnen var ca 15 cm och ledningarna gick utmed fastigheten södra fasad, se Figur 6 och Figur 7.

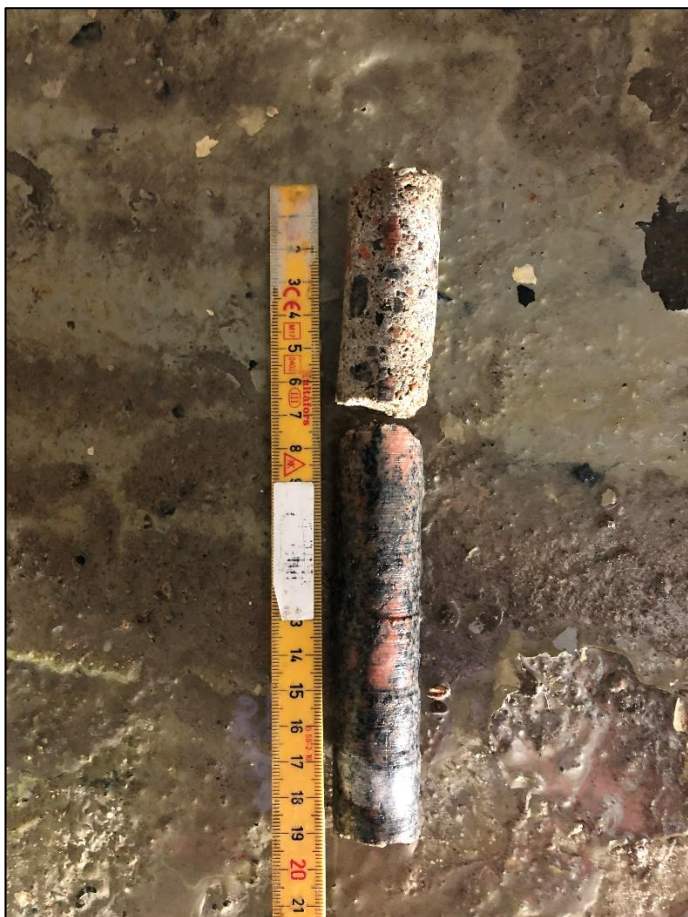
**Figur 8.** Betonggolvet underlagrades av en granitplatta.

I samband med håltagningen av golvet på källarplan noterades att betongplattan underlagrades av en granitplatta med en tjocklek ~12 cm, se Figur 8.
