***STOM- OCH
GRUNDLÄGGNINGSUTREDNING FÖR
EVENTUELL PÅBYGGNAD***

**Inom Vallgraven 56:2
Magasinsgatan 5**

RAPPORT

Göteborg 2020-06-23

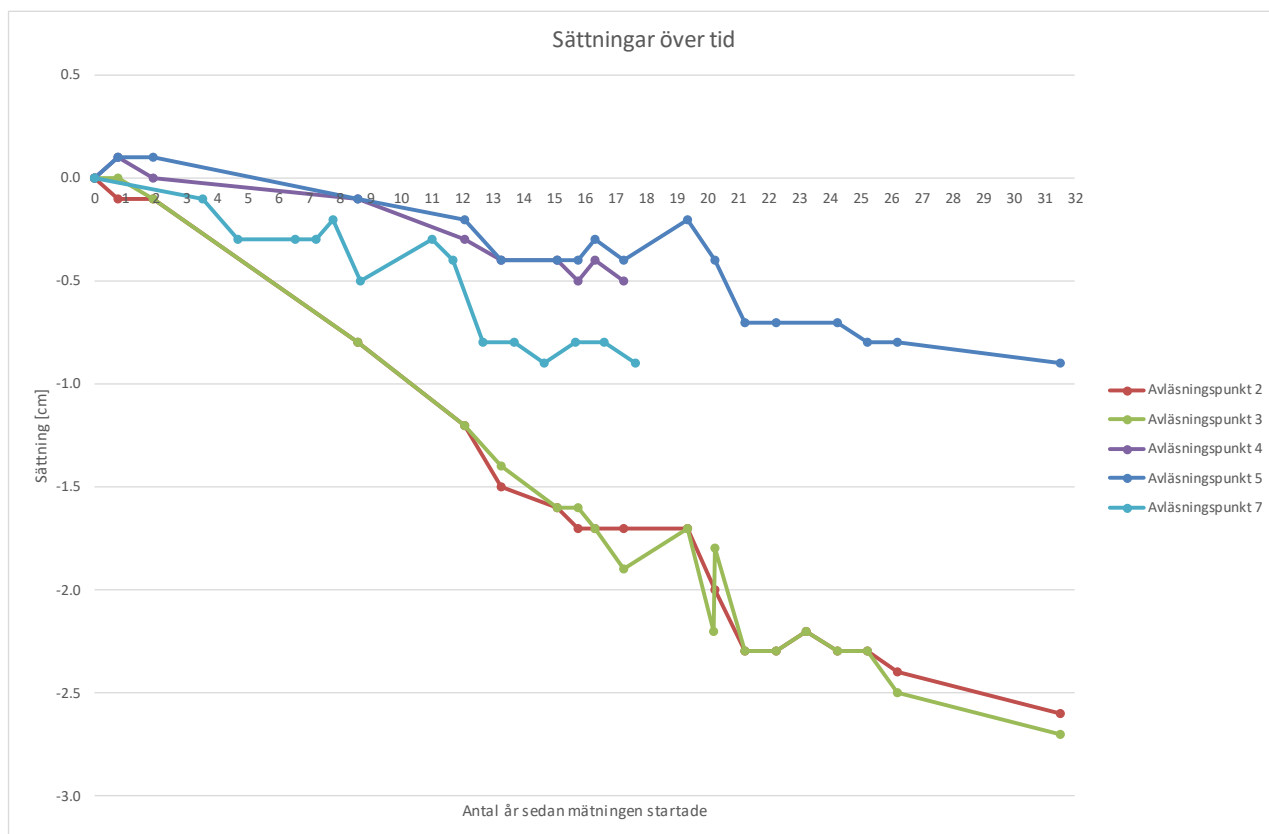
Figur 4 Sättningar mellan 1985–2016.

En slutsats som kan dras från Figur 4 är att i sättningarna är klart lägre i punkt 4 och 5 jämfört med punkterna 2 och 3. Detta kan förklaras av att punkt 4 och 5 sitter i eller i direkt närhet av brandmuren som skiljer fastighet 2 och 3 åt. Enligt inventeringen från 1985 är denna brandmur stödpålad med träpålar, vilket gör att denna del av byggnaden inte sätter sig i lika hög grad som om grundläggningen legat på leran, som är fallet med punkterna 2 och 3.

Under de 26 år mätningarna pågick med en frekvens på ca. 1 gång/år kan en stagnation av sättningarna i punkterna 2 och 3 ej skönjas, utan sättningstakten är relativt konstant, i storleksordningen 1 mm/år. Detta tyder på att leran fortfarande konsoliderar, och en ytterligare belastning i form av en påbyggnad kan öka sättningstakten.

Efter 2011 har dubbarna mätts in en gång (2016). Här kan en viss stagnation skönjas, något som tyder på att sättningstakten är på väg att mattas av.

För aktuellt projekt är det av vikt att sättningstakten från 2016 fram till idag mäts in. Detta görs med fördel av samma företag som har skött inmätningarna hittills. Enligt Göteborgs Stad är en inmätning planerad 2021. Resultatet från denna är av intresse för att se hur sättningen sett ut de senaste fem åren.

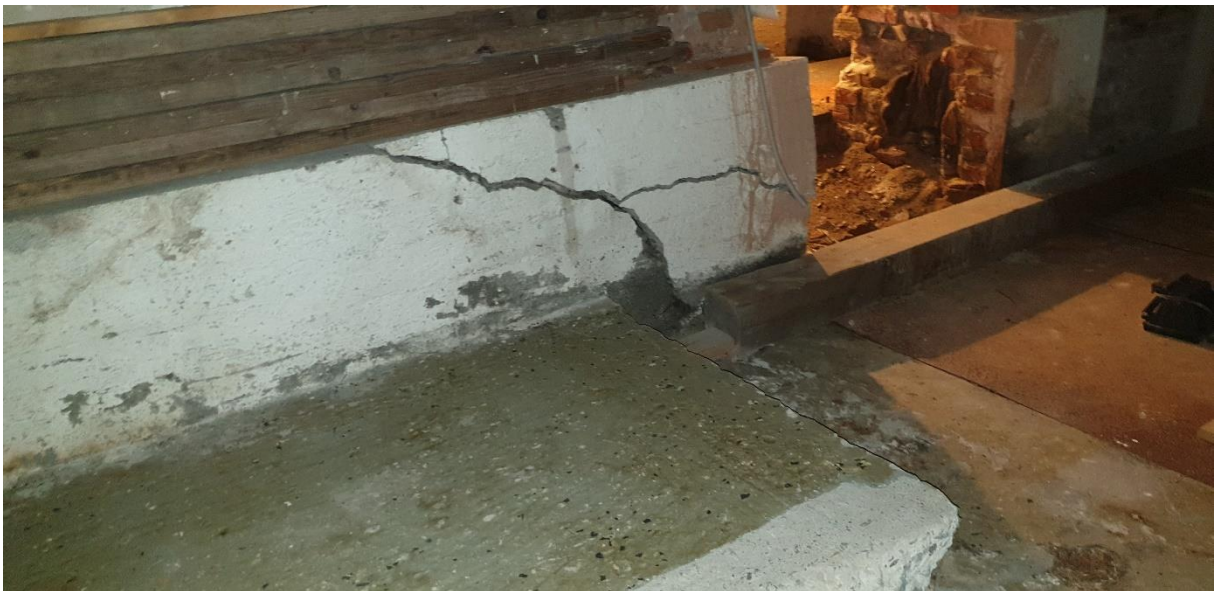
Inga stora skador (sprickor etc.) kunde ses i gatuplan eller i våningarna ovanför. Däremot konstaterades en del sättningssprickor i källaren.

Figur 17 Sättningsskada i källaren.

Sättningsskadorna på väggarna bör åtgärdas för att säkerställa kapaciteten på väggarna vid en påbyggnad.

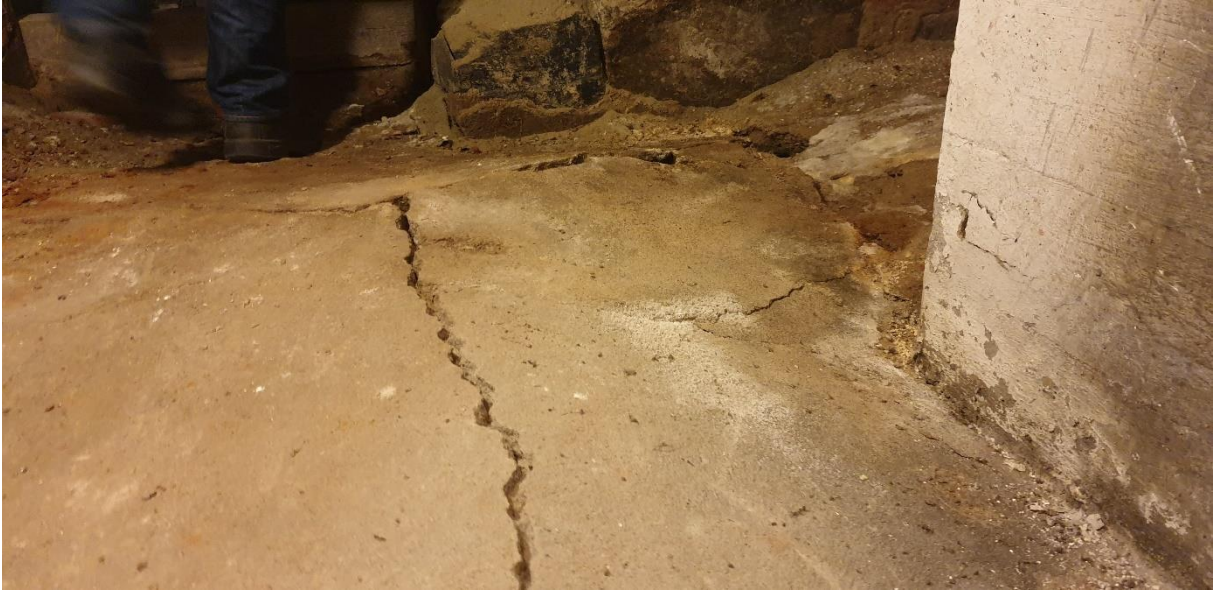
Utöver sättningsskador på väggar var golvbjälklaget i källaren i mycket dåligt skick, med stora sprickor och ojämnheter. En bedömning är att områden under väggarna har satt sig, men bjälklagen har inte satt sig i samma takt, vilket skapat en upphävningseffekt där leran tryckt på bjälklagen och fått dem att spricka. Denna skada bedöms inte vara relevant för möjligheten till påbyggnad, däremot bör den åtgärdas om verksamheten i källaren skall vara något annat än vad den är idag.

Figur 18 Skadat bjälklag i källaren.
