## **Nymilsgatan**

UPPDRAGSNUMMER 1312133.000

**ÖVERSIKTLIG MILJÖTEKNISK MARKUNDERSÖKNING VID NYMILSGATAN, JÄRNBROTT 148:1**

2016-02-01

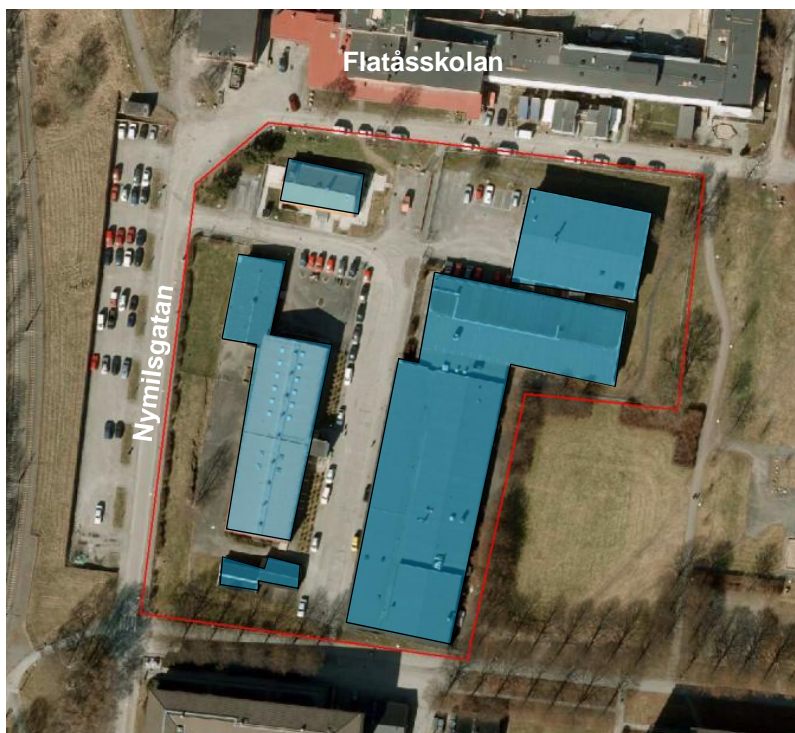
**Figur 2** Undersökningsområdet markerat i rött på ortofoto från 2010-2011. Befintliga byggnader är markerade med blå färg. Referens: Fastighetskontoret, Göteborgs Stad.

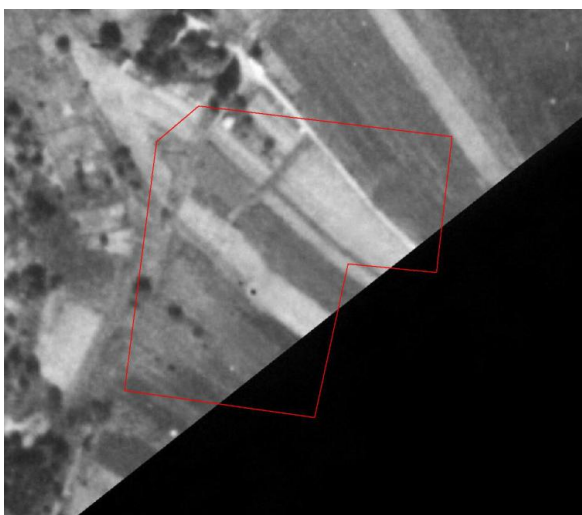
Innan området exploaterades i början av 1940-talet utgjordes det av åkermark, se figur 3.

**Figur 3** Flygfoto från 1942. Undersökningsområdet markerat i rött. Referens: Fastighetskontoret, Göteborgs Stad.

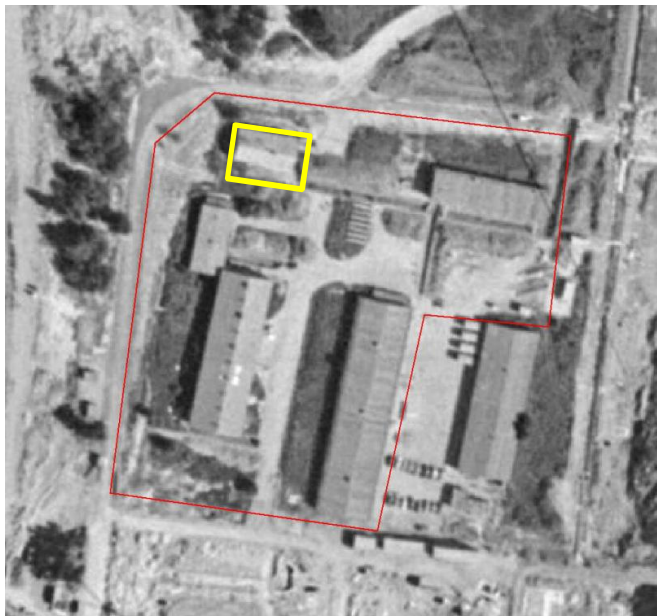
Mellan 1945-1962 var Luftvärnsregementet (Lv:6) förlagt till fastigheten. De hade bland annat en smedja i områdets nordvästra hörn och ett flertal garage- och verkstadsbyggnader. *Figur 4* visar ett flygfoto över undersökningsområdet, taget då regementet bedrev verksamhet där.

**Figur 4.** Flygfoto taget någon gång mellan 1956-1963. Undersökningsområdet markerat i rött och smedjan i gult. Referens: Fastighetskontoret, Göteborgs Stad.

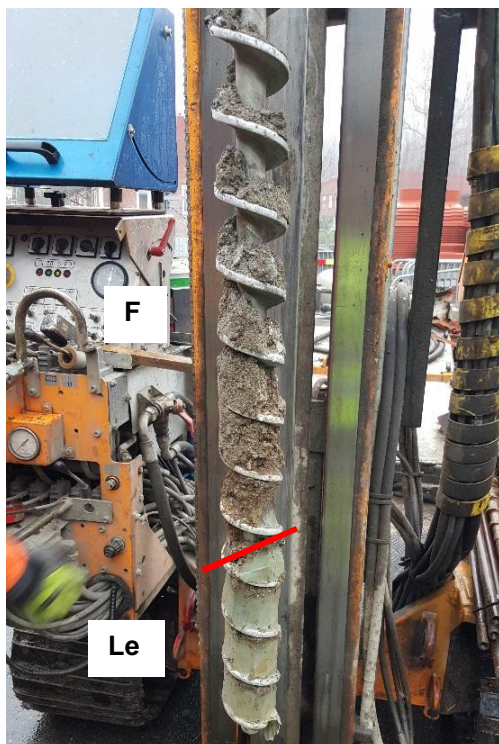
Den generella jordlagerföljden inom de provtagna ytorna utgörs av fyllnadsmassor bestående av sten, grus och sand med en mäktighet av ca 0,5-2,0 m. Fyllnadsmaterialet i ett flertal av provpunkterna föll av skruven under provtagningen. I *figur 8* syns ett exempel på en skruvborr vilken uppvisar typiska fyllnadsmassor från området och som underlagras av lera.

I fyllnadsmassor från Skr1505, Skr1506 och Skr1510 noterades inslag av antropogent material såsom tegelrester och metallfragment. I Skr1510 noterades lukt av petroleumkaraktär.

**Figur 8.** Typiska fyllnadsmassor från Skr1506 (0,05-0,7 m). Röd linje markerar övergången från fyllnadsmaterial till naturligt bedömd lera.
