Bilradiogatan 8, fd kemtvätt.

UPPDRAGSNUMMER 1312212.000

**ÖVERSIKTLIG MILJÖTEKNISK UNDERSÖKNING AV LUFT OCH MARK INOM OCH UNDER
BYGGNAD PÅ FASTIGHETEN, JÄRNBROTT 19:4**

2016-08-08

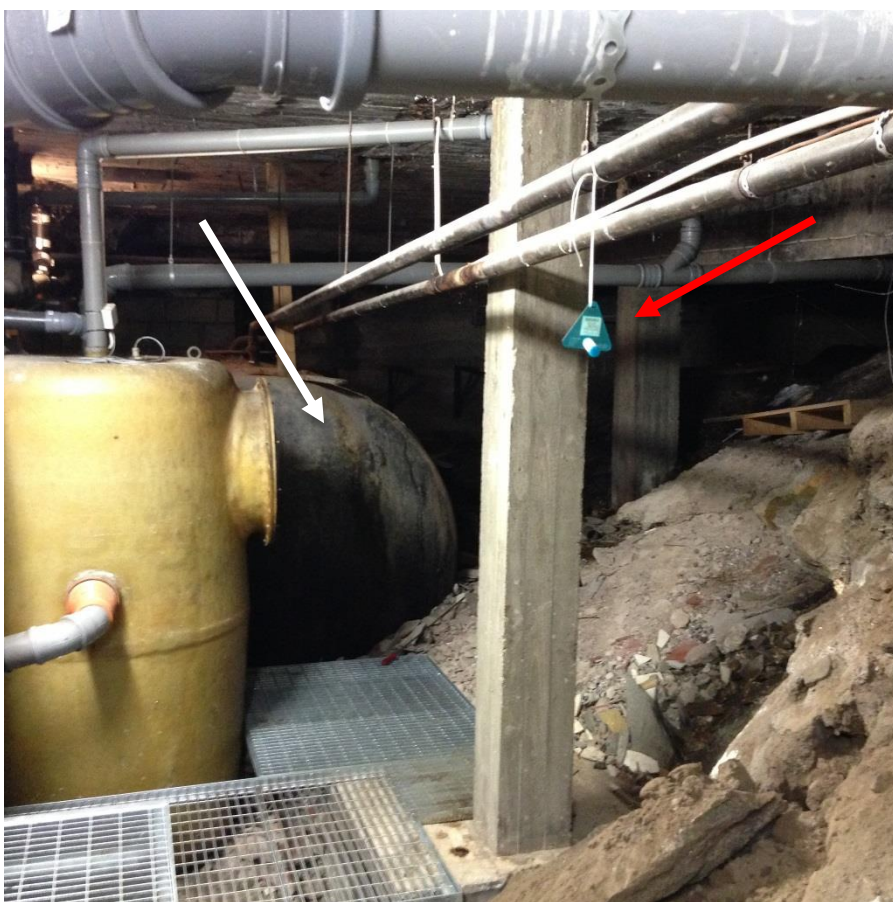
Figur 3. Provtagare i krypgrunden under fd kemtvätt, röd pil. I bakgrunden ans oljecisternen, vit pil.

Inom byggnaden har provtagning av inomhus-/porgasluft utförts i kryppgrunden under byggnaden (se **figur 3**), i två utrymmen på källarplan och två utrymmen på första plan, se **bilaga 1**. Mätare placerades på flera plan eftersom såväl ventilation som lufttryck varierar både mot utomhusklimat och vid olika höjd över marken. Provtagare har placerats i de utrymmen där det funnits misstanke om att kemtvättsvätskor kunnat finnas i luften

alternativt byggnadskonstruktionen. Provtagningen utfördes med en passivprovtagare (Radiello) som monterades i ungefärlig andningshöjd i det aktuella utrymmet. Läget av provtagaren bestämdes vid utsättningstillfället, baserat på platsspecifika förutsättningar samt instruktioner från laboratorium.

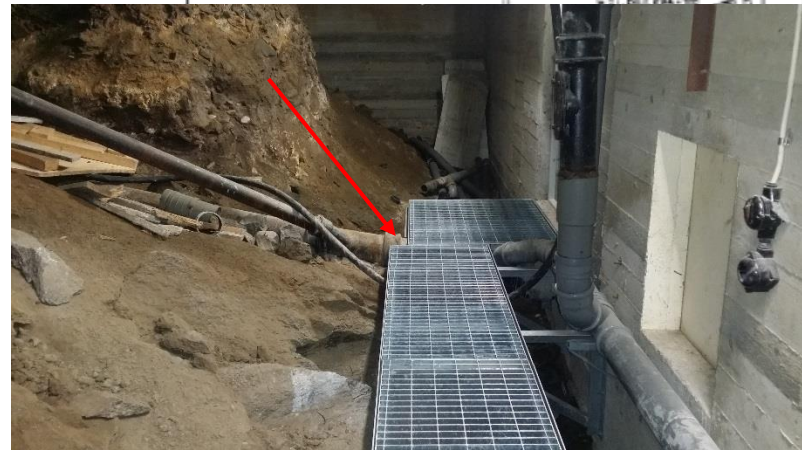
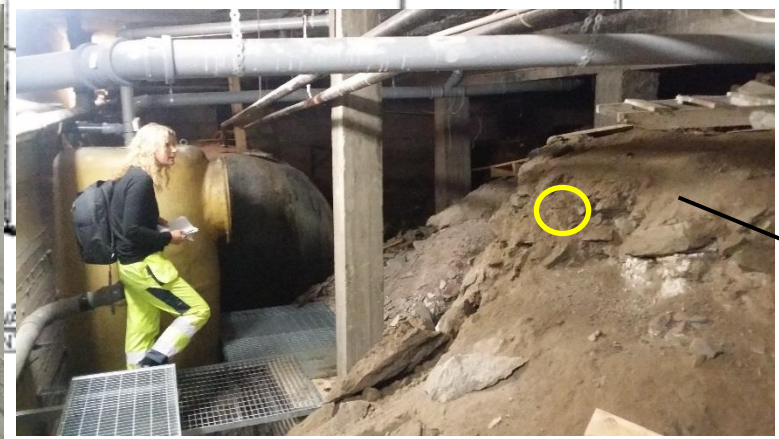
"krypgrund" under fd kemtvätt
Samtliga ledningar hänger under källargolvet. Det finns enbart en ledning vilken ligger under byggnaden och den går ut under trappan (röd pil).
I bilden ovan syns fettavskiljare och bakom den oljetanken
