## ***Komplettering till Geotekniskt utlåtande Detaljplan för nybyggnad av förskola vid Kullegatan, Krokslätt 180:1 m.fl. i Göteborg, avseende fyllnadsslänt***

# Detaljplan för Förskola, Krokslätt 180:1 m.fl. inom stadsdelen Krokslätt i Göteborg

## Redovisning berg i dagen

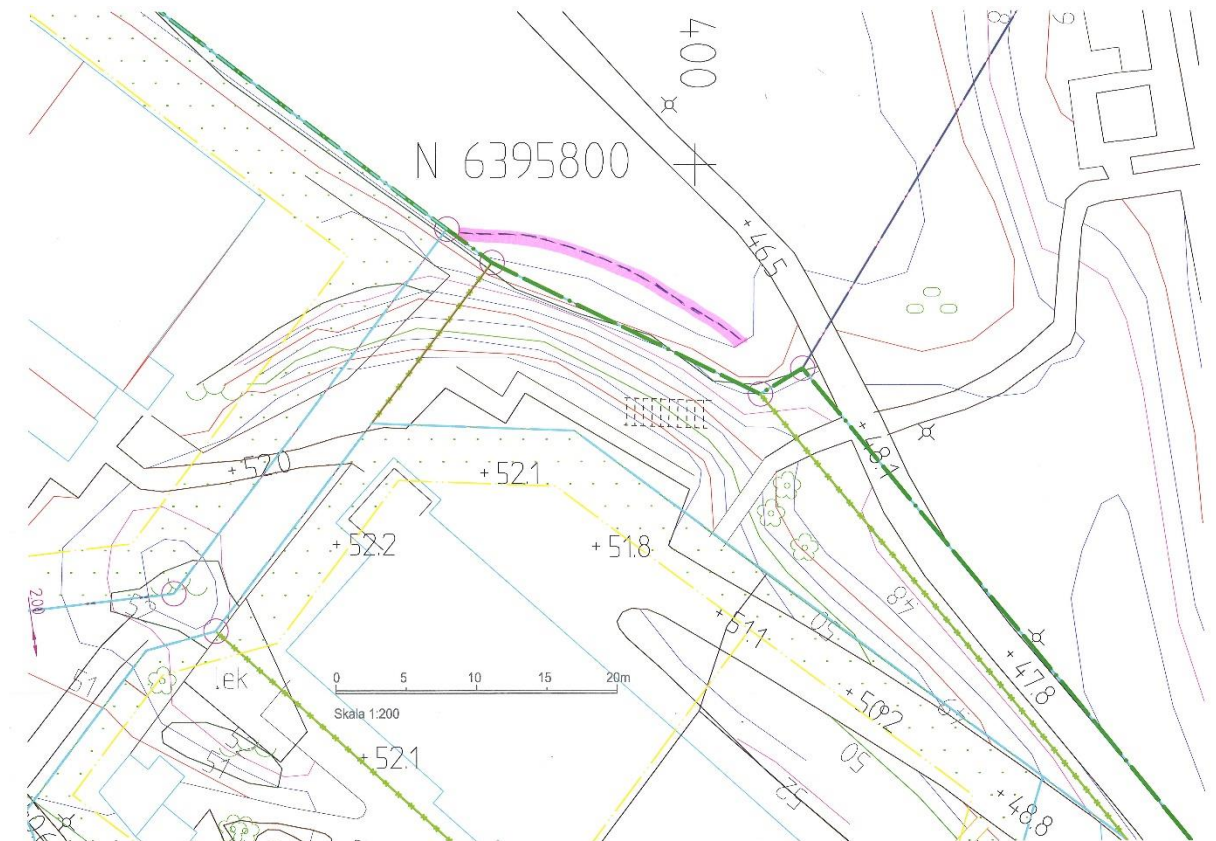
Nedan redovisas en skiss av området, med en ungefärlig linje som visar släntens utbredning då den flackats ut från omkring 42° i sin brantaste del, till omkring 25°.

Figur 1. Utbredning av planerad slänt markerad med streckad/rosa linje. Slänten sträcker sig en bit utanför planområdet men med god marginal från befintlig gång- och cykelväg.

Planerad utflackning innebär att slänten kommer att sträcka sig som mest strax under 5 meter utanför planområdets gräns. Befintlig gång- och cykelväg kommer inte att beröras av utflackningen. Marken utanför planområdet ägs av kommunen och det är Park och Naturförvaltningen som förvaltar området. Lokalförvaltningen ansvarar för att markytans beskaffenhet utanför planområdet iordningställs vid utförandet.

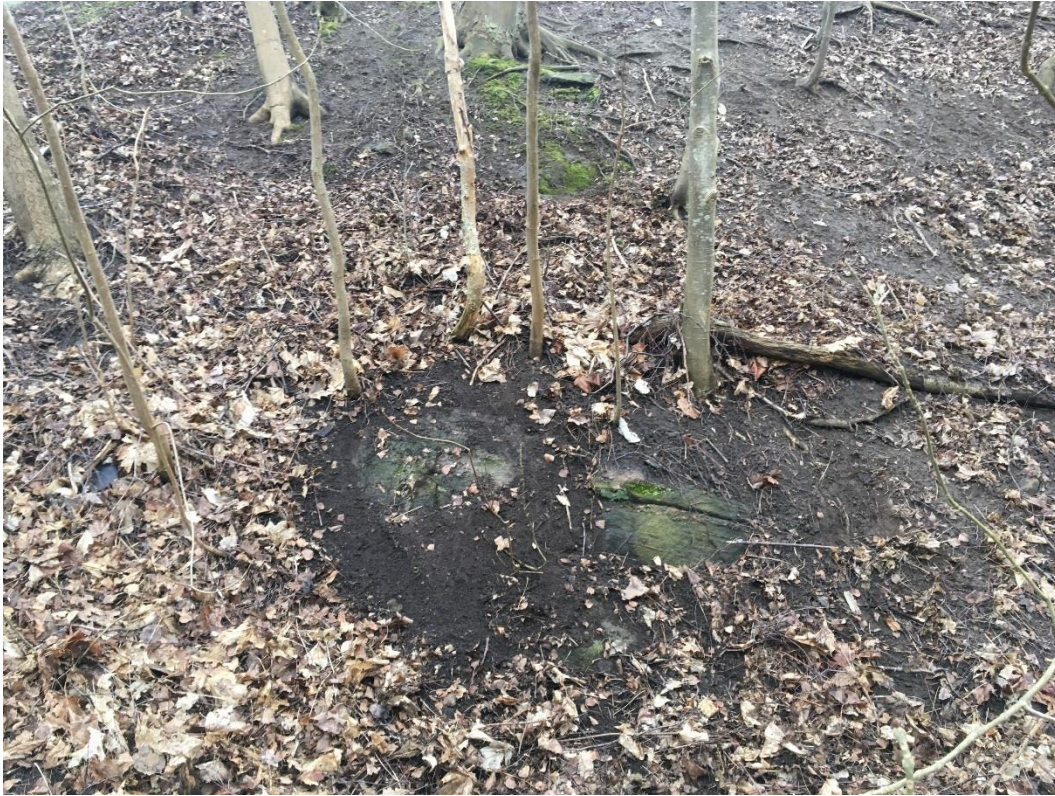
**Foto 1.** Bergshäll

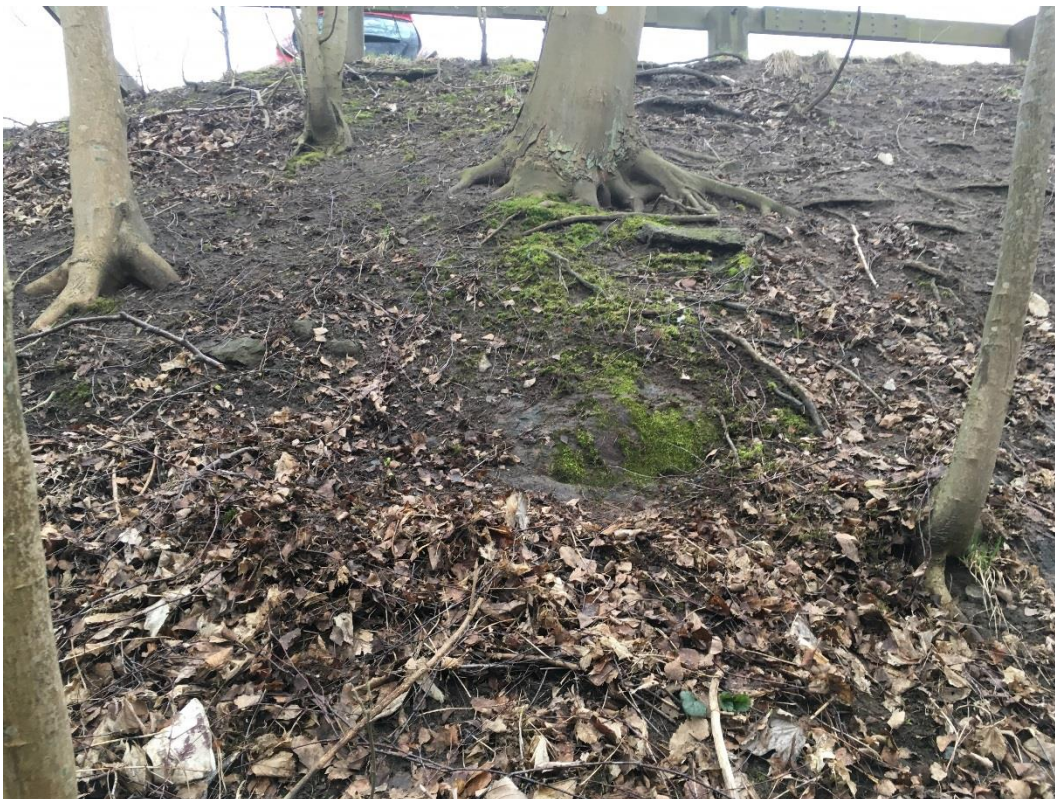
**Foto 2.** Bergshäll

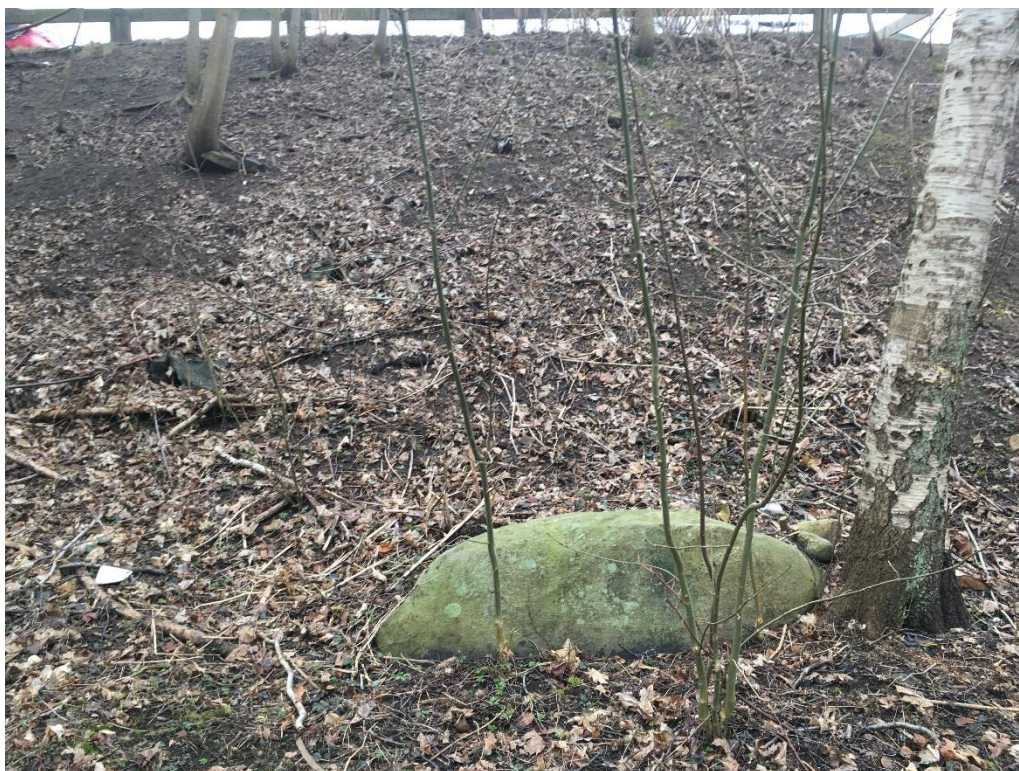
**Foto 3.** Bergshäll

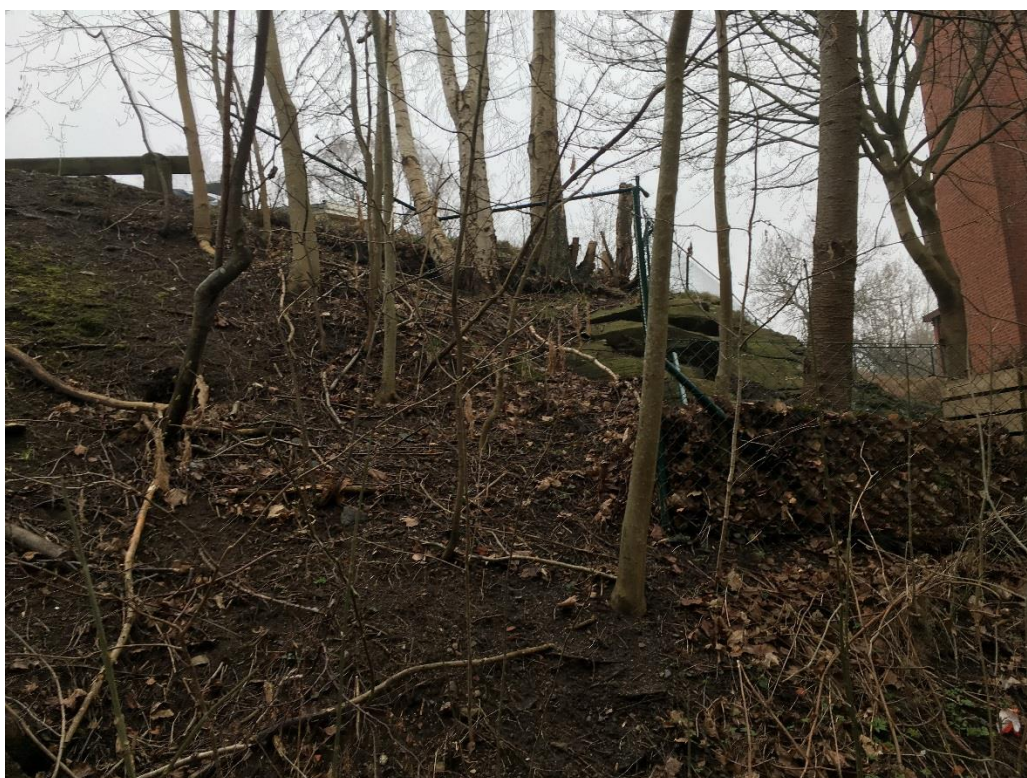
**Foto 4.** Berg i dagen

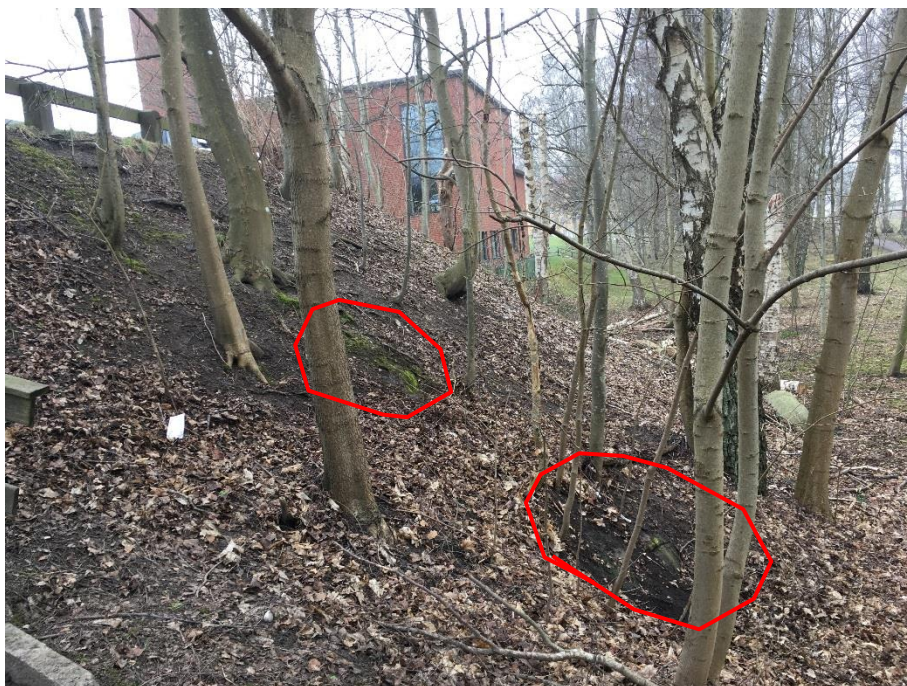
**Foto 5.** Berg i dagen se även foto 1 och 2

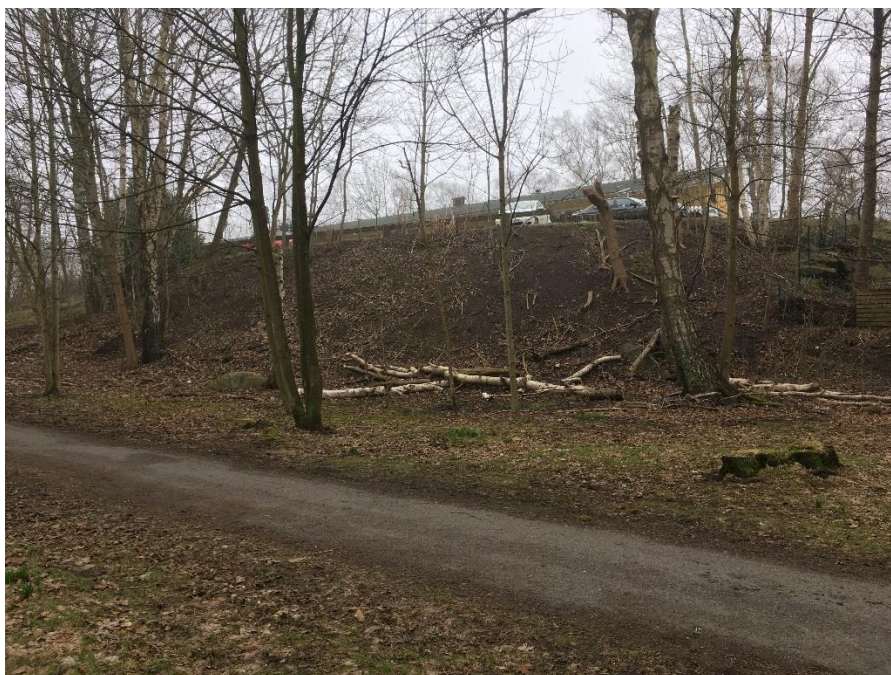
**Foto 6.** Slänten
