# Undersökning inför ny detaljplan, Mölndalsvägen 79-81

Miljöteknisk undersökningsrapport Fas 1, Krokslätt 154:6 och  
Krokslätt 20:6

# Undersökning inför ny detaljplan, Mölndalsvägen 83-85

Miljöteknisk undersökningsrapport inom del av Krokslätt 20:4  
samt Krokslätt 20:5, Fas 1

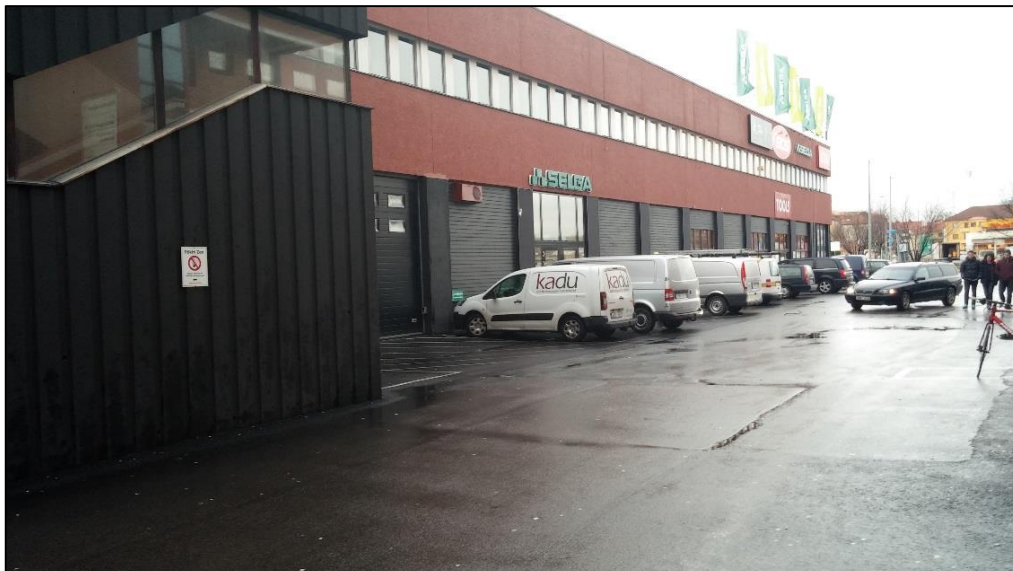
Figur 8. Vy mot norr över Krokslätt 154:6.

Idag bedrivs verksamhet i form av kontor och detaljhandel.

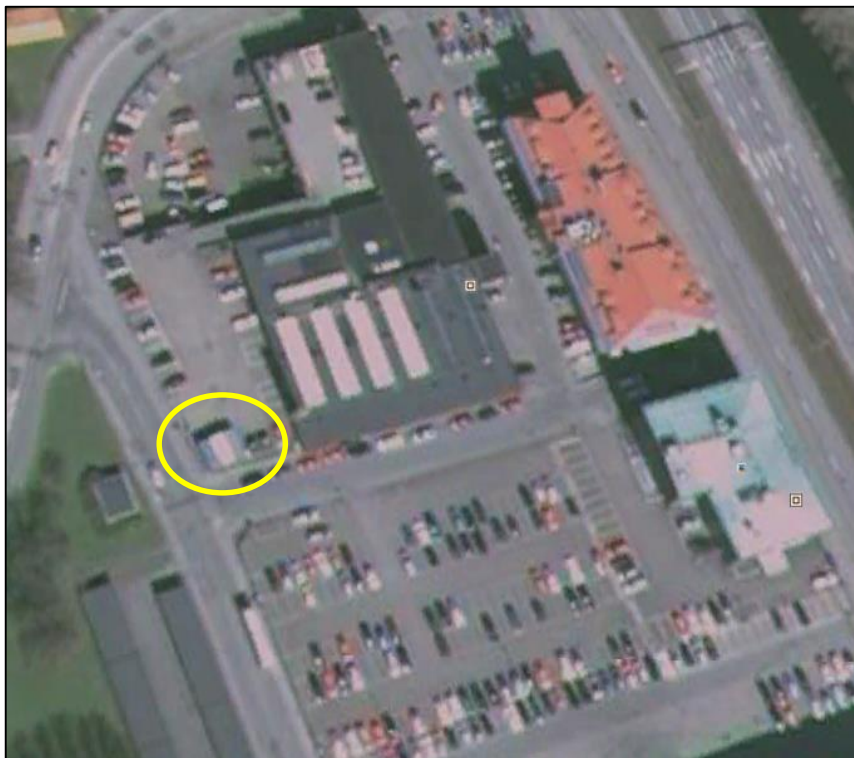
Från 2006 finns ett ärende som handlar om rivningslov för Krokslätt 64:6, Ebbe Lieberaths gatan 6. Detta är gårdsplanen direkt väster om utställningsgaraget i den stora byggnadens södra del. Här finns Elisedals Bilservice HB. På flygbild från 2005 syns skjulet på gården, figur 12.

**Figur 12.** Flygbild från Google Maps, 2005. Gul ring visar plåtskjul som revs ca 2006.

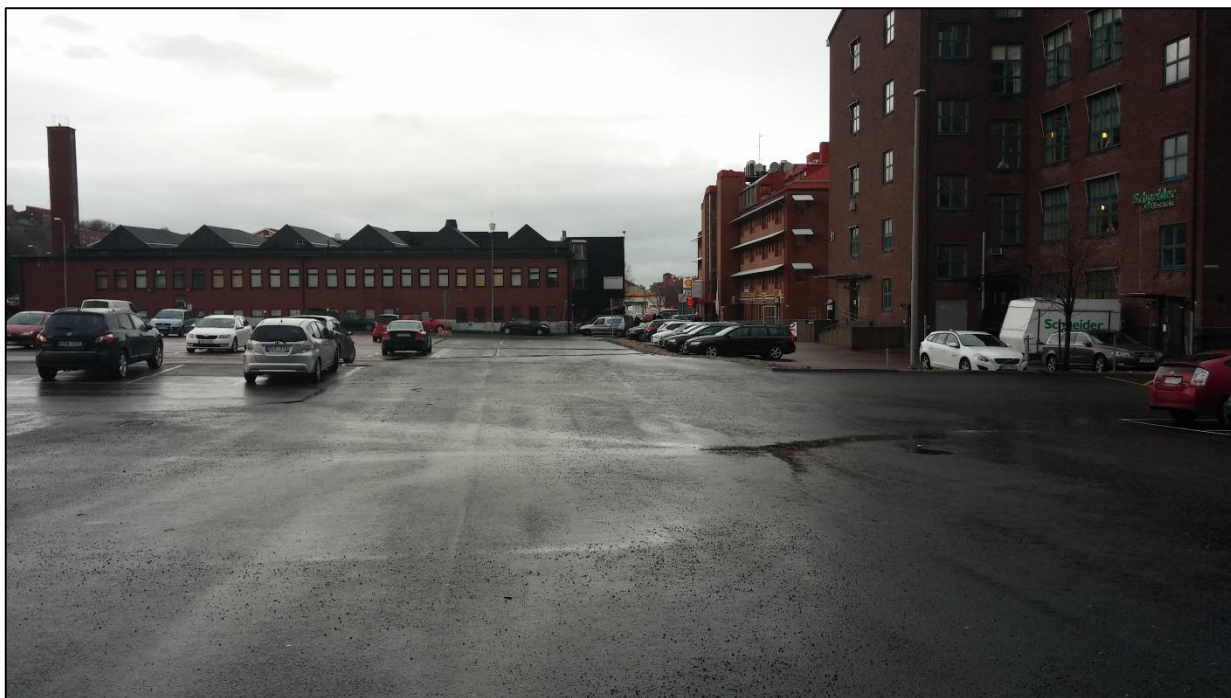
**Figur 6.** Vy mot norr.

Idag bedrivs ingen särskild verksamhet utan markytan används som parkeringsplats, se figur 6 och 7.

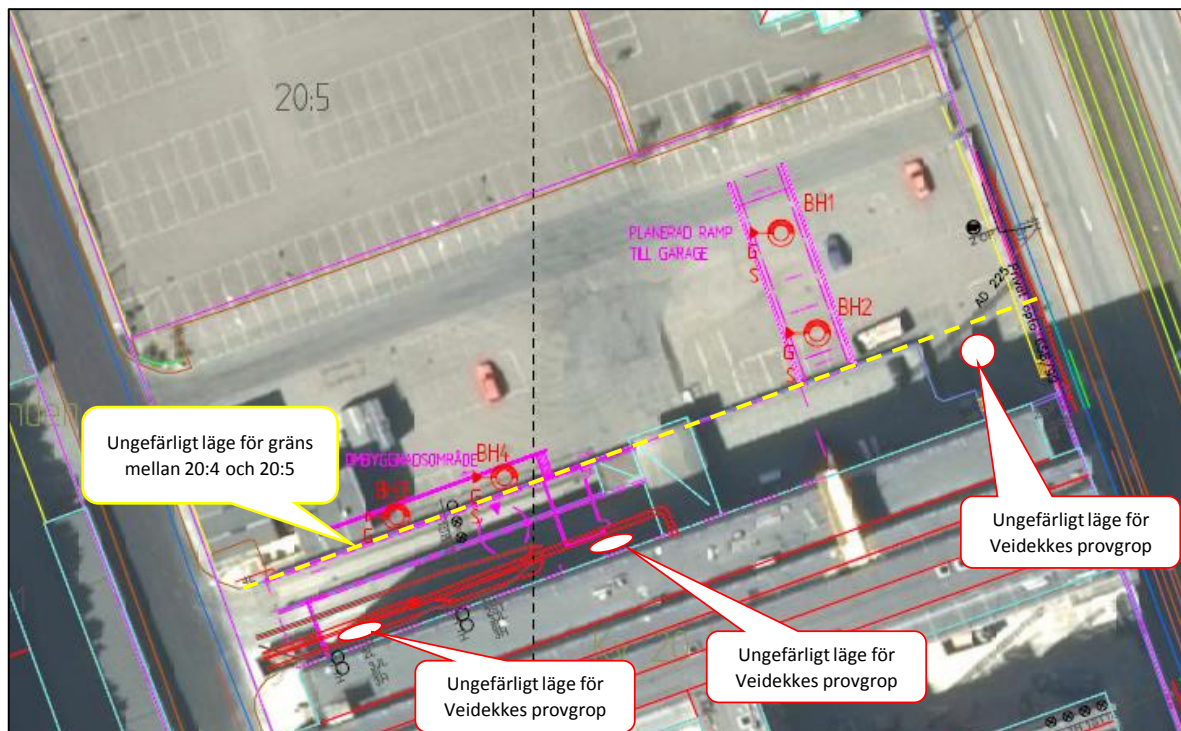
Veidekke Entreprenad AB påträffade 2009-01-11, i samband med ombyggnationer av rampen vid Mektagonens norra sida, misstänkt tjärasfalt varvid Sweco kontaktades för provtagning och dokumentation. Analys av asfalten visade halter av PAH-16 upp till 550 mg/kg Ts, se figur 8.

Sandström Miljö & Säkerhetskonsult AB utförde 2012 en översiktlig miljöteknisk markundersökning inför en nybyggnation av en nedfartsramp till garaget samt ny entré på norra sidan av den befintliga kontorsbyggnaden. Jordprovtagning utfördes i sammanlagt fyra provtagningspunkter (BH1-BH4), se figur 8.

Fyra jordprover lämnades för analys med avseende på petroleumämnen (2 st), PAH (4 st), metaller (4 st) samt PAH i asfalt (2 prover). Samtliga halter av analyserade ämnen i jordprover underskred riktvärdet för mindre känslig markanvändning (MKM) och känslig markanvändning (KM). Provtagna asfaltsytor inom undersökningsområdet har inte påvisat någon förekomst av PAH-haltig stenkolstjära.

**Figur 8.** Placering av tidigare provtagningspunkter i området.
