Landalagatan Fastighets AB, C/O Chalmers  
Studentbostäder

# Holtermanska

## Fördjupad markmiljöutredning

Uppdragsnr: 1063380-02 Version: 1 Datum: 2021-03-31

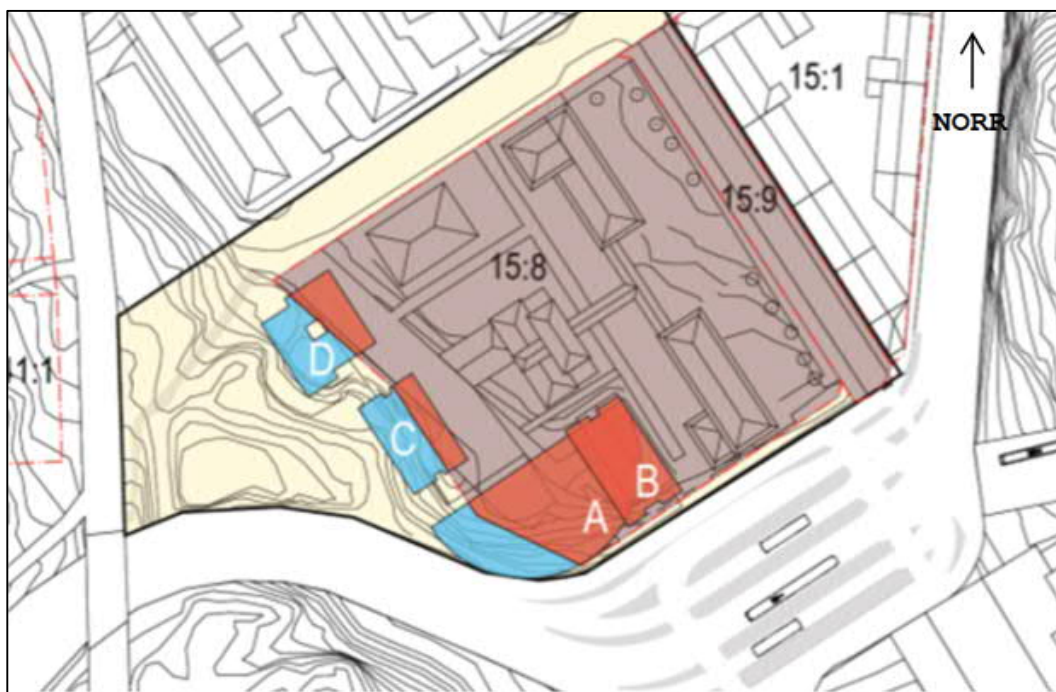
Figur 1. Skiss för ny detaljplan "Detaljplan för Bostäder och lokaler vid före detta Holtermanska sjukhuset, inom stadsdelen Landala". Bildskiss från startmöte den 12 september 2019, där blå färg markerar planerade byggnader inom kommunens mark och rött inom fastigheten Landala 15:8. Bokstäverna A – D markerar de planerade byggnaderna. Läge för hus D håller på att fastställas.

Stiftelsen Chalmers Innovation planerar tillsammans med Landalagatan Fastighets AB, att utveckla området med nya bostäder och verksamhetslokaler. För att möjliggöra detta krävs en ny detaljplan som innefattar bland annat fastigheterna Landala 15:8 och Landala 15:9. Detaljplanen ska möjliggöra en renovering av de äldre byggnaderna till bostäder samt nybyggnation. Nybyggnationen består av verksamhetslokaler på en yta om cirka 3 000 m<sup>2</sup> och mellan 400–500 student- och forskarlägenheter samt åtta stycken BMSS bostäder (Bostad med Särskild Service). De nya byggnaderna planeras uppföras mot berget i den södra och västra delen av planområdet, se Figur 1.

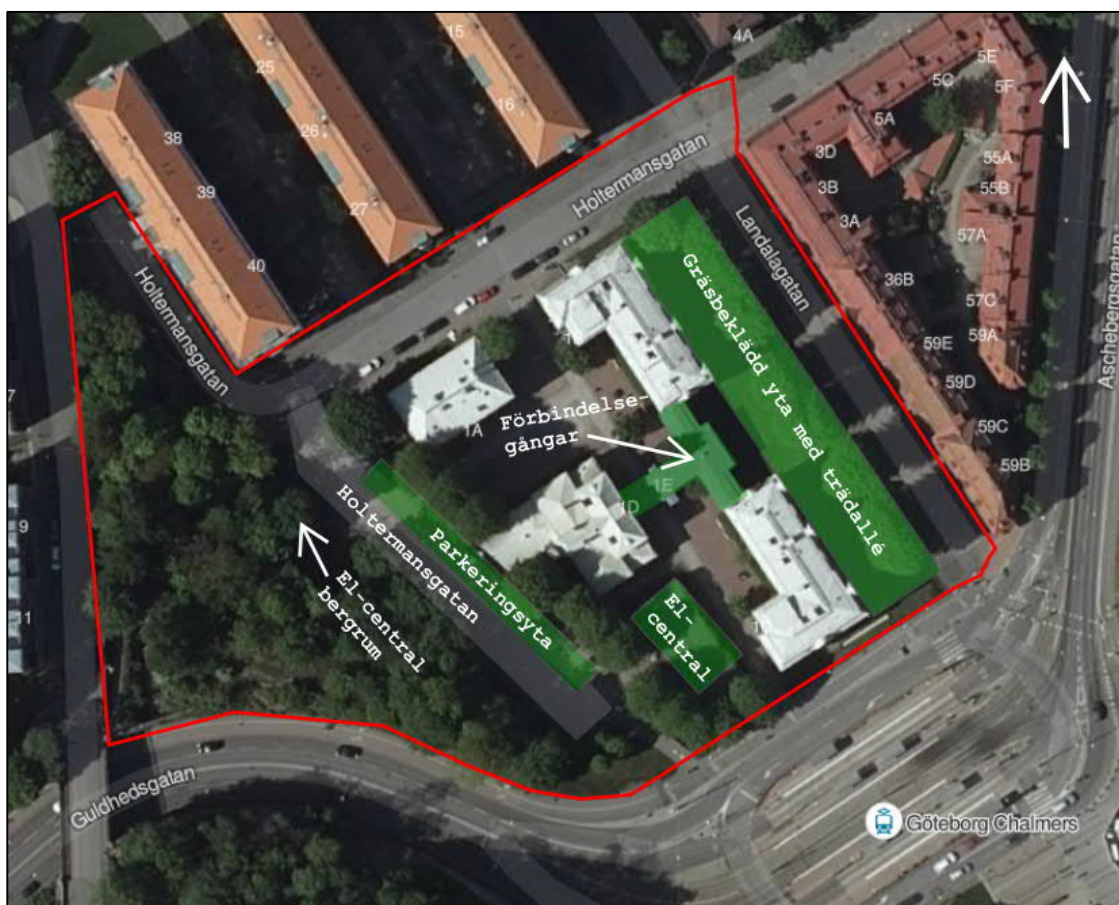
Figur 2. Ungefärligt område som omfattas av detaljplanen är markerat med rött. Området som här benämns "Gräsbeklädd yta med trädallé" benämns även "Grönyta vid Landalagatan" i föreliggande rapport. Karta från hitta.se.

De nuvarande huskropparna som tidigare använts som sjukhus, binds delvis samman med förbindelsegångar och emellan byggnaderna finns gruslagda innergårdar, se Figur 2. Den västra delen av planområdet utgörs av ett grönområde på en slänt med berg i dagen som sluttar åt nordost. I norr och öster finns bostadsområden. Mot Landalagatan finns en gräsklädd yta med en trädallé, även benämnd "grönytan vid Landalagatan" framöver i föreliggande rapport. Holtermansgatans västra del övergår i en parkeringsyta i planområdets västra sida. I den södra delen av området finns en nyare byggnad i form av en el-central, tidigare använd som lagerbyggnad, och som i dagsläget planeras att inkluderas i de nya byggnaderna. På östra sidan av Aschebergsgatan, öster och söder om planområdet, ligger bland annat Chalmers universitetsområde.

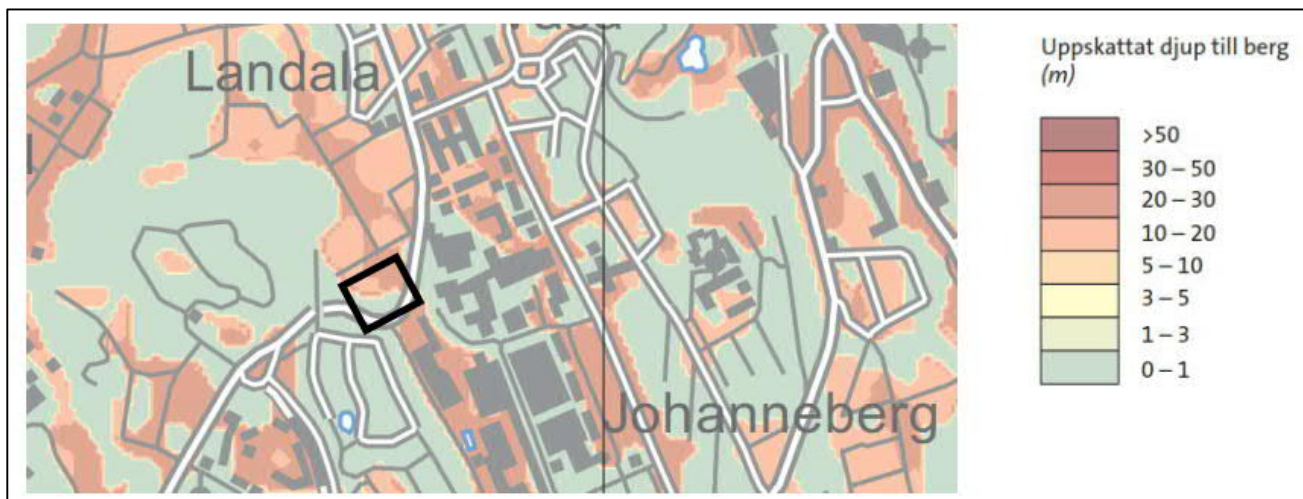
Figur 3. Jorddjupskarta, svart rektangel visar ungefärlig utbredning av undersökningsområdet (SGU Kartgenerator, 2020).

Enligt Sveriges geologiska undersökning (SGU) utgörs de naturliga jordlagren av glacial lera i den norra delen samt av berg i den västra och södra delen av planområdet (SGU, 2019a). Undersökningsområdet ligger i en dalgång mellan höjdområdena Landala, Johanneberg och Guldheden, se Figur 3.

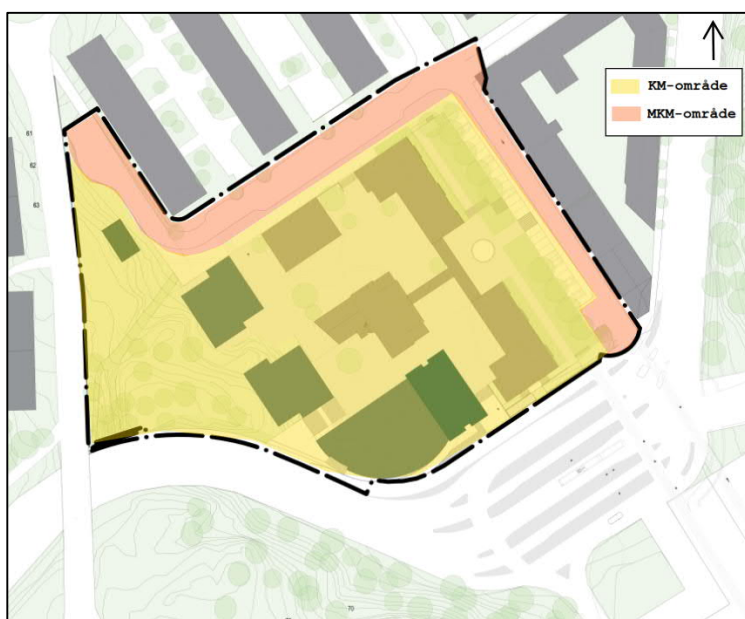
Figur 4. Detaljplanens områden för tillämplbara markanvändningsområden. Gult område inkluderar bostadsområde (KM) och orange område inkluderar vägar (MKM).

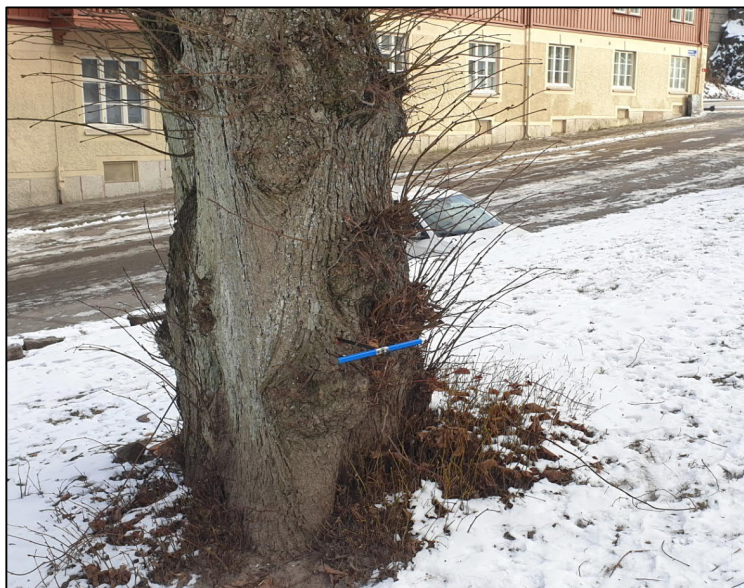
Figur 13. Provtagning av trädved med hjälp av tillväxtborr, provpunkt NC2111. Vy mot Landalagatan, sydöst.

Trädprovtagning har utförts i tre träd, i provpunkterna NC210-NC2112. Provtagning av trädved utfördes på den sida trädstammen som är riktad mot förväntad grundvattenströmning (nordväst). Trädprovtagning har utförts med en tillväxtborr och en fem centimeters vedkärna som har borrats ut ur trädet, cirka en halv meter ovan mark, se Figur 13. Vedkärnorna överfördes sedan omedelbart till en vial som förslöts.

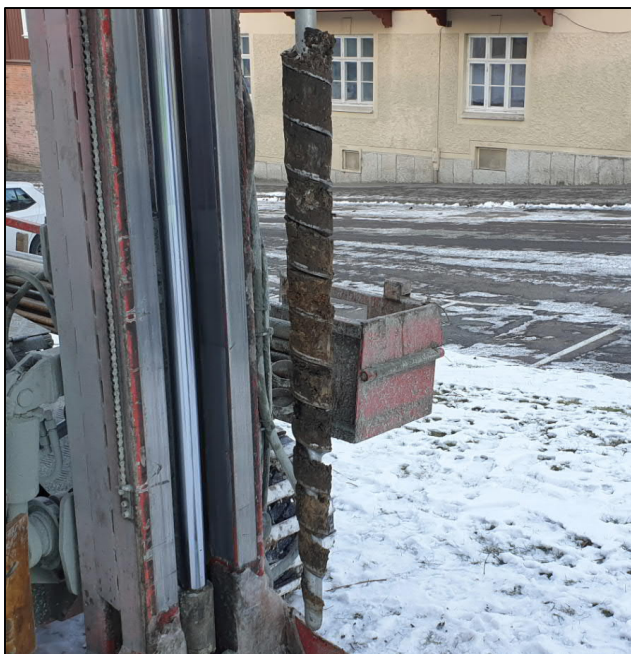
I provpunkterna NC2101-NC2104 utgjordes av en grässvål med underliggande lager av fyllnadsmaterialet av mullblandad grusig sand med inslag av tegel och glas ned till cirka 1 meter under markytan, se Figur 14. I provpunkt NC2101 undersöktes massorna ned till cirka 2 meter under markytan där även inslag av tegel kunde påträffas, se Figur 15.

Figur 14. Provpunkt NC2104, 0–1 meter under markytan.

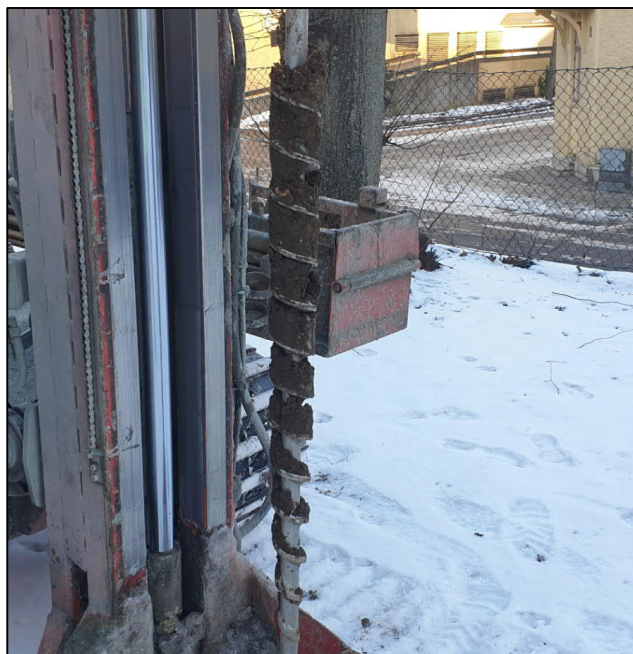
Figur 15. Provpunkt NC2101, 1–2 meter under markytan.

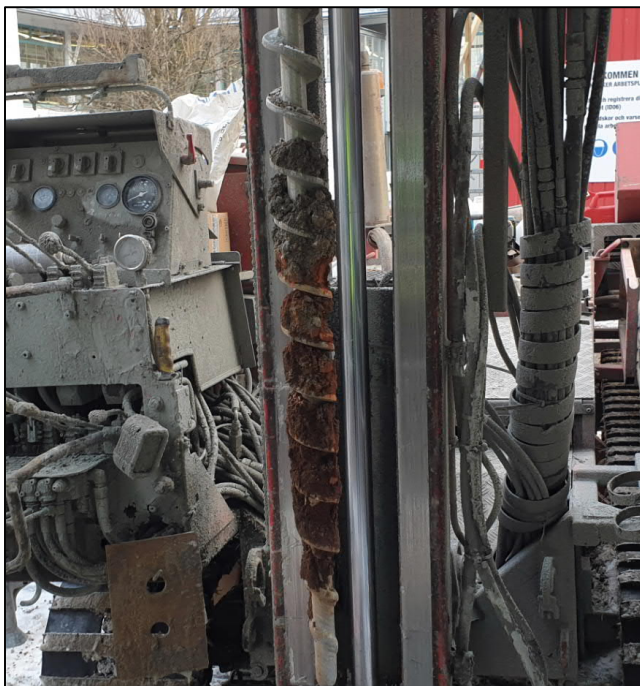
Området kring provpunkterna NC2105 och NC2106 bestod av grus ned till cirka 0,1 meter under markytan med underliggande fyllnadsmaterial av friktionsjord bestående av grusig sand. I provpunkt NC2105 påträffades en lukt av petroleum i det övre lagret som av misstanke om förorening, se Figur 16. Provpunkten NC2106 fick justeras i fält cirka en meter i västlig riktning på grund av sprängsten, se Figur 17.

Figur 16. Provpunkt NC2105, 0–1 meter under markytan.
