# Torslanda tvärförbindelse - Genomförandestudie

## Bergteknisk PM

Uppdragsnr: 107 09 20 Version: B Datum: 2023-03-28

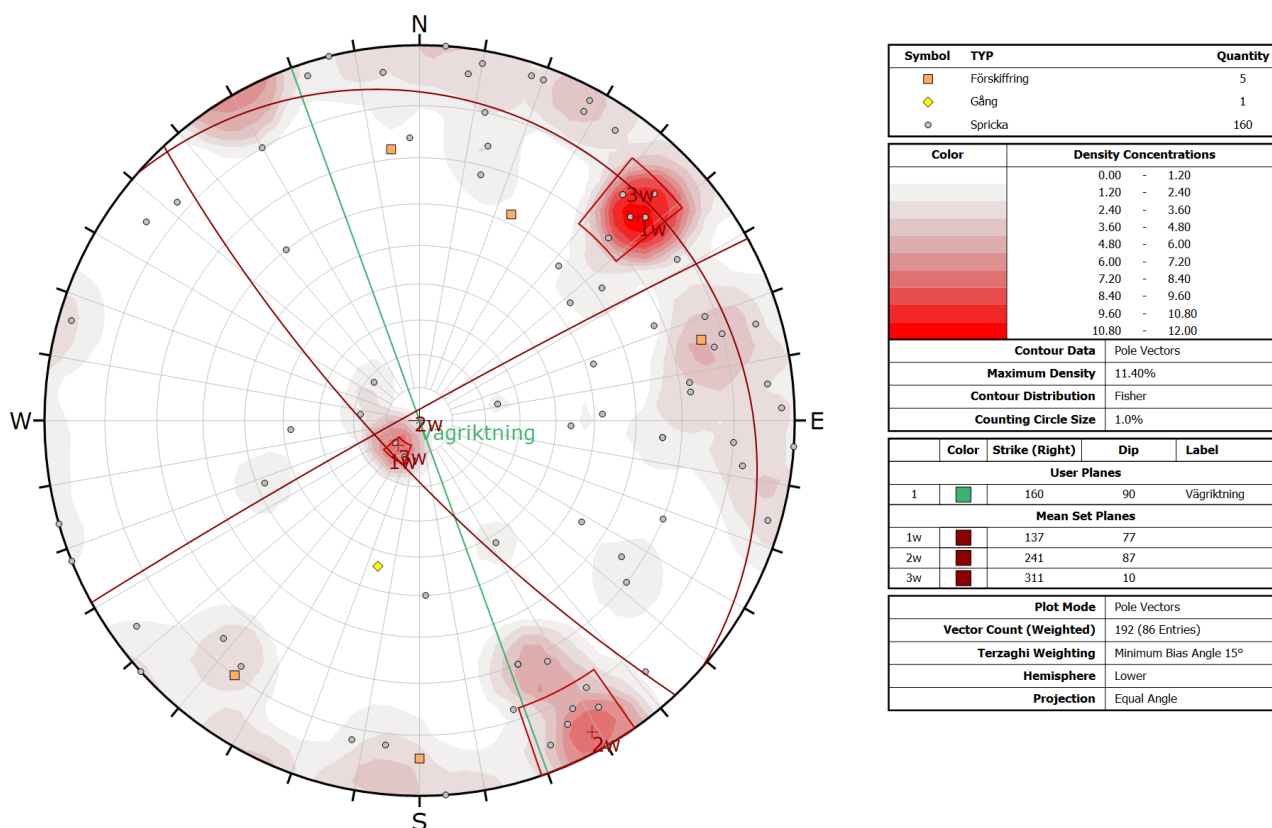
Figur 3. Inmätta sprickor, förskifringar och gång med tolkade huvudsprickriktningar. Notera tolkat vägalternativ som grön linje.

Vid sprickmätningar i gnejsen har tre huvudsprickgrupper tolkats och redovisas som stereogram, se figur 3. Dessa stryker nordväst-sydost (1w), sydväst-nordöst (2w) och nordväst-sydost (3w) och stupar ca 77°, 87° och 10°. Huvudsprickgrupperna ger upphov till en nära på rätvinklig blockbildning som är gynnsam ur stabilitets-synpunkt. Blockbildning orsakas av strösprickor.

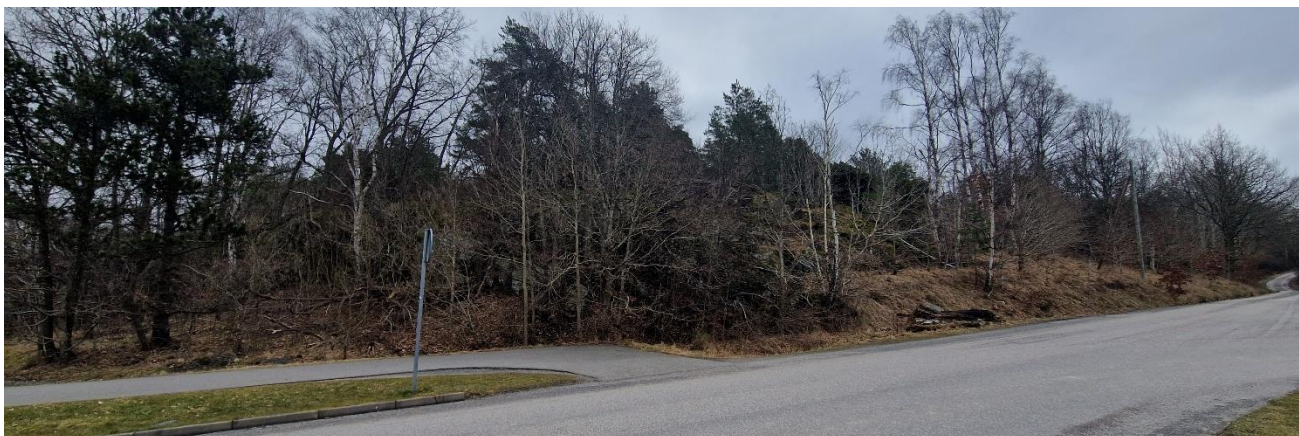
Figur 5. Bergslänt 1, vy från nordväst.

Slänt 1 och 3 i figur 5 och figur 6 befinner sig vid längdmätning km 2/150–2/200 och km 0/800–0/900 längs med projekterat vägförslag.

Slänterna synades i sin helhet från släntfot till krön och deras befintliga storstabilitet bedöms som god. Risk för blockutfall bedöms som låg men icke obefintlig på grund av växtlighet som har fått fäste i sprickor i berget, vilket bidrar till nedsatt ytstabilitet på grund av risk för rotsprängning. Risk för att utfall ska nå befintlig väg bedöms som väldigt låg.

Om ingen bergschaktning utförs rekommenderas ändå vegetationsröjning av båda slänter. Ska bergschakt utföras rekommenderas bergförstärkande åtgärder enligt kapitel 6.

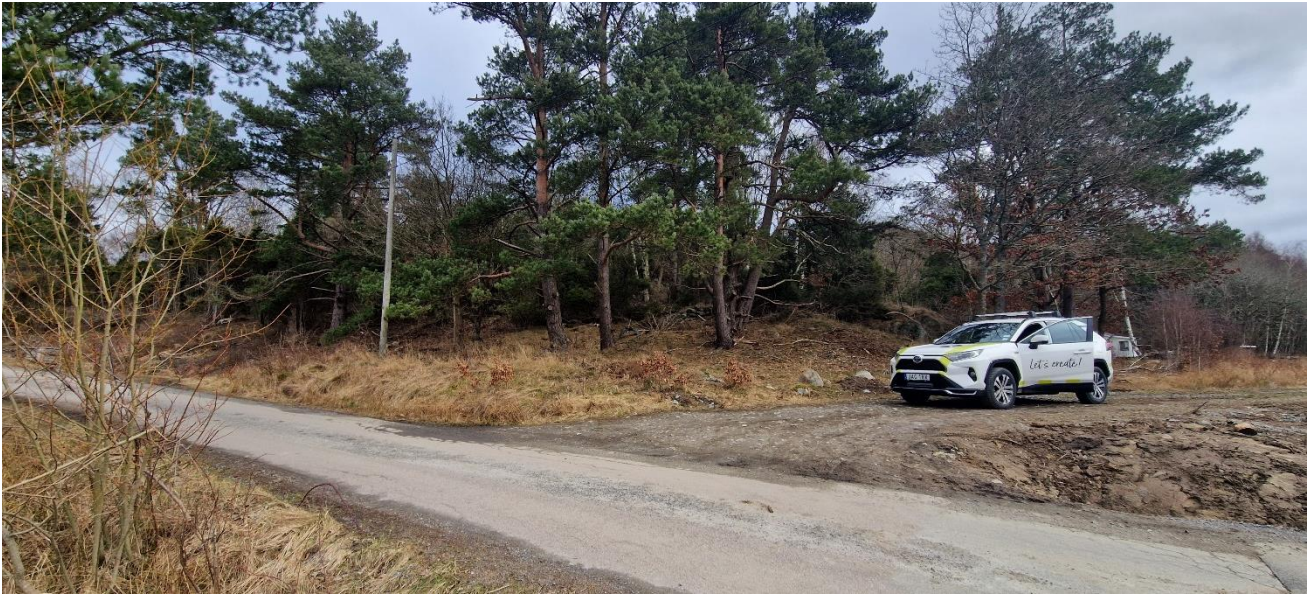
Figur 7. Bergslänt 2, vy från sydväst.

Området för slänt 2 i figur 7 befinner sig vid längdmätning km 1/800–1/900 längs med projekterat vägförslag. Hela området utgörs av berg i eller nära dagen, se figur 8. Berget sluttar mot söder i terrasser som är 1–2,5 m höga. På terrasserna förekommer tunt (0,2–0,8 m) jordlager med inbäddade småblock samt enstaka större stenblock om ca 4–5 m<sup>3</sup>.

Slänt 2 synades i sin helhet från släntfot till krön. Släntens befintliga yt- och storstabilitet bedöms som god och risken för blockutfall bedöms som låg på grund av avsaknad av instabila block. Risk för att utfall ska nå befintlig väg bedöms som obefintlig.

Om ingen bergschaktning utförs behöver inga bergförstärkande åtgärder utföras. I det fall att bergschakt utförs kommer ett utrymme om max 10 m behövas bakom blivande släntkrön för att kunna utföra bergarbeten enligt kapitel 6.

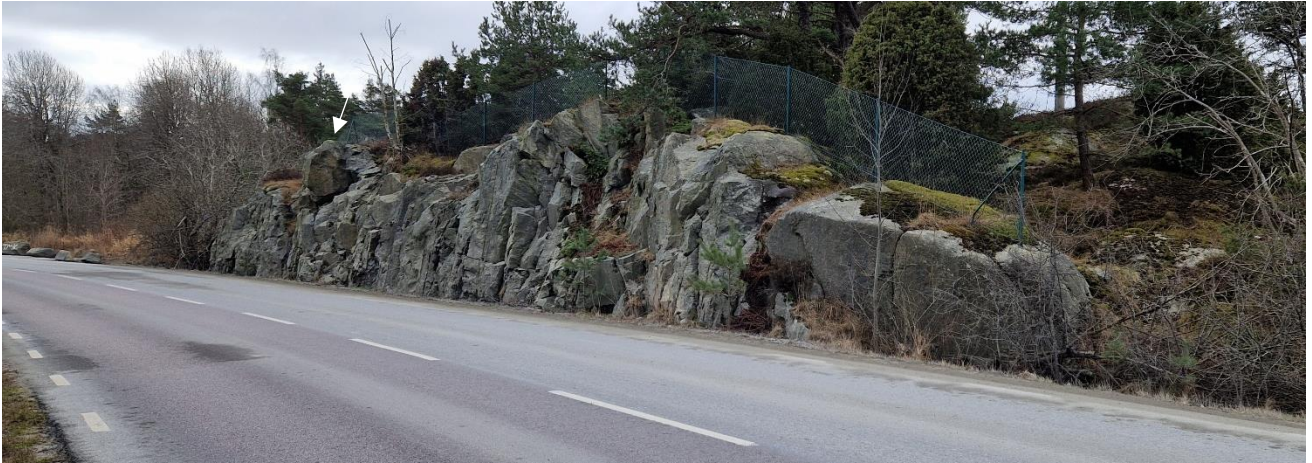
Slänt 4 i figur 9–figur 11 är en schaktad bergsskärning vid längdmätning km 0/700 längs med projekterat vägförslag. På grund av skärningens korta avstånd till Bulyckevägen som är tungt trafikerad, synades berget från andra sidan vägen samt ovanifrån släntröen.

Släntens befintliga storstabilitet bedöms som god, men en nedsatt ytstabilitet bedöms råda. Här finns en risk för utfall av sprängningsinducerade lösa småblock längs med hela skärningen samt ett större block om ca 2 m<sup>3</sup> i skärningens södra del. Ovanifrån släntröen syns 1 äldre dubb i det större lösa blocket men det är oklart om dubben längre fyller sin funktion på grund av saknat ingjutningsbruk och korrosion, se markeringar i figurer nedan. Utfall av instabila block bedöms med stor sannolikhet nå befintlig vägbana.

Figur 9. Bergslänt 4, vy från nordöst. Block i behov av förstärkning markerat med vit pil.

Ska ingen bergschaktning utföras rekommenderas bergrensning i hela skärningen för att avlägsna lösa stenar och mindre block. Fastsättning med bult (å 3 m) alternativt borttagning av det större blocket rekommenderas också. Ska bergschakt utföras rekommenderas bergförstärkande åtgärder enligt kapitel 6.

I slänt 1, 3 och 4 bedöms god storstabilitet men nedsatt ytstabilitet råda. Om ingen bergschaktning ska utföras, rekommenderas ändå stabiliserande åtgärder i form av vegetationsvegetationsröjning i slänt 1 och 3 samt bergrensning av småblock längs med hela konstruktionsytan och fastsättning (med 1 bult å 3m) alternativt borttagning av ett större block i slänt 4.

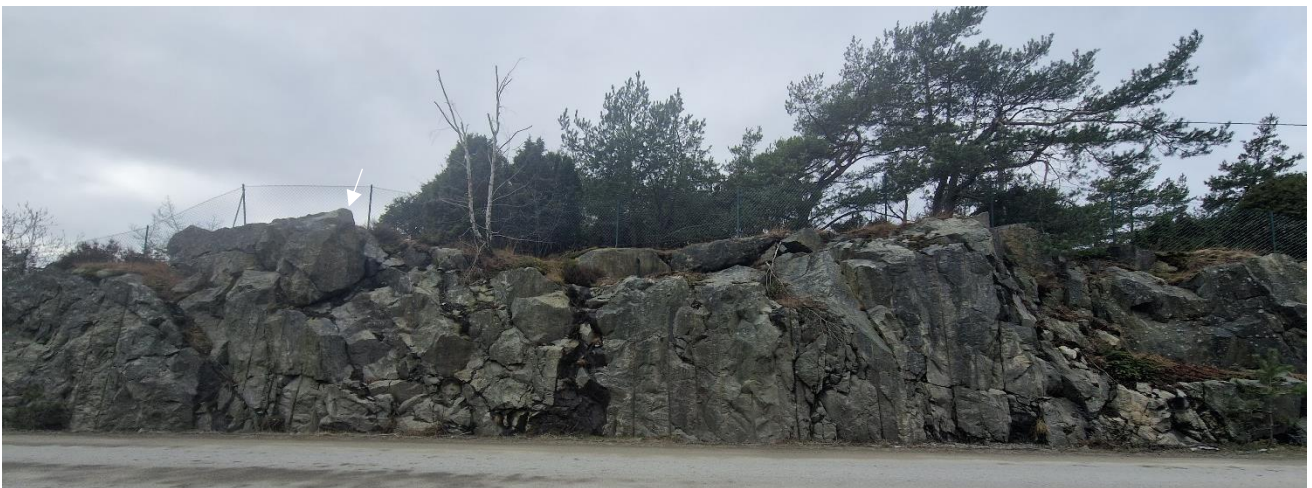
Figur 10. Bergslänt 4, vy från öst. Block i behov av förstärkning markerat med vit pil.

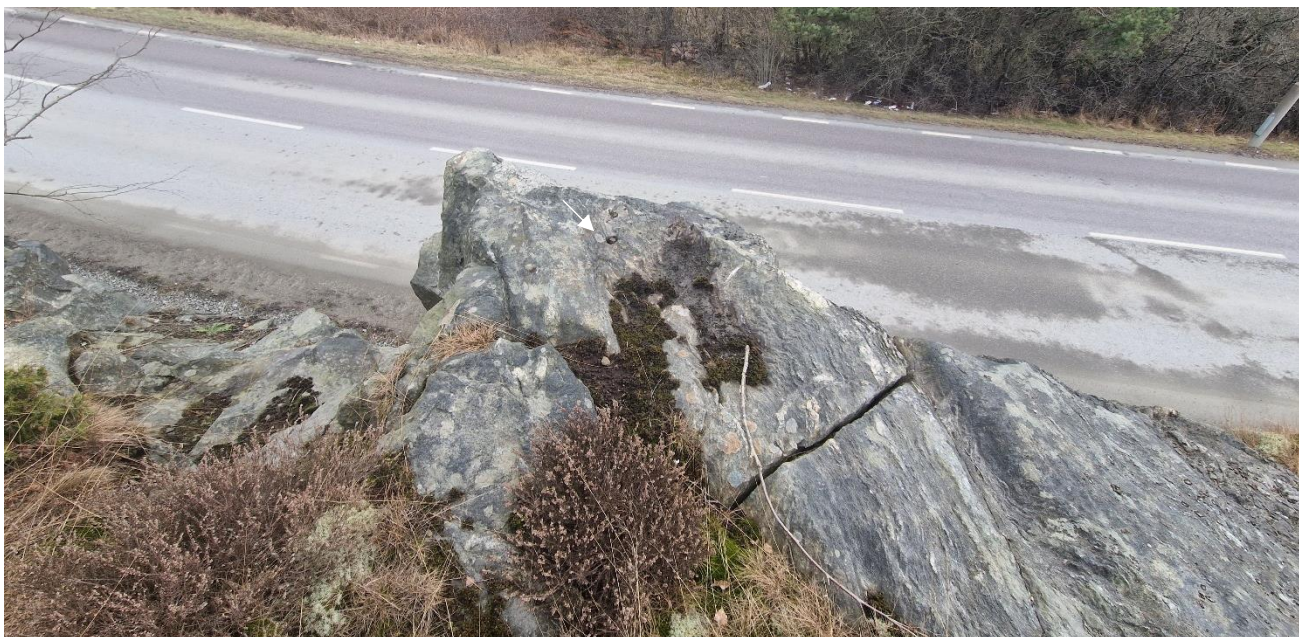
Figur 11 Bergslänt 4, vy från ovanifrån släntrönen. Äldre dubb markerad i med vit pil.
