Torslanda Tvärförbindelse - Genomförandestudie

Naturvärdesinventering

Uppdragsnr: 1070920-06 Version: 1.1 Datum: 2021-08-30

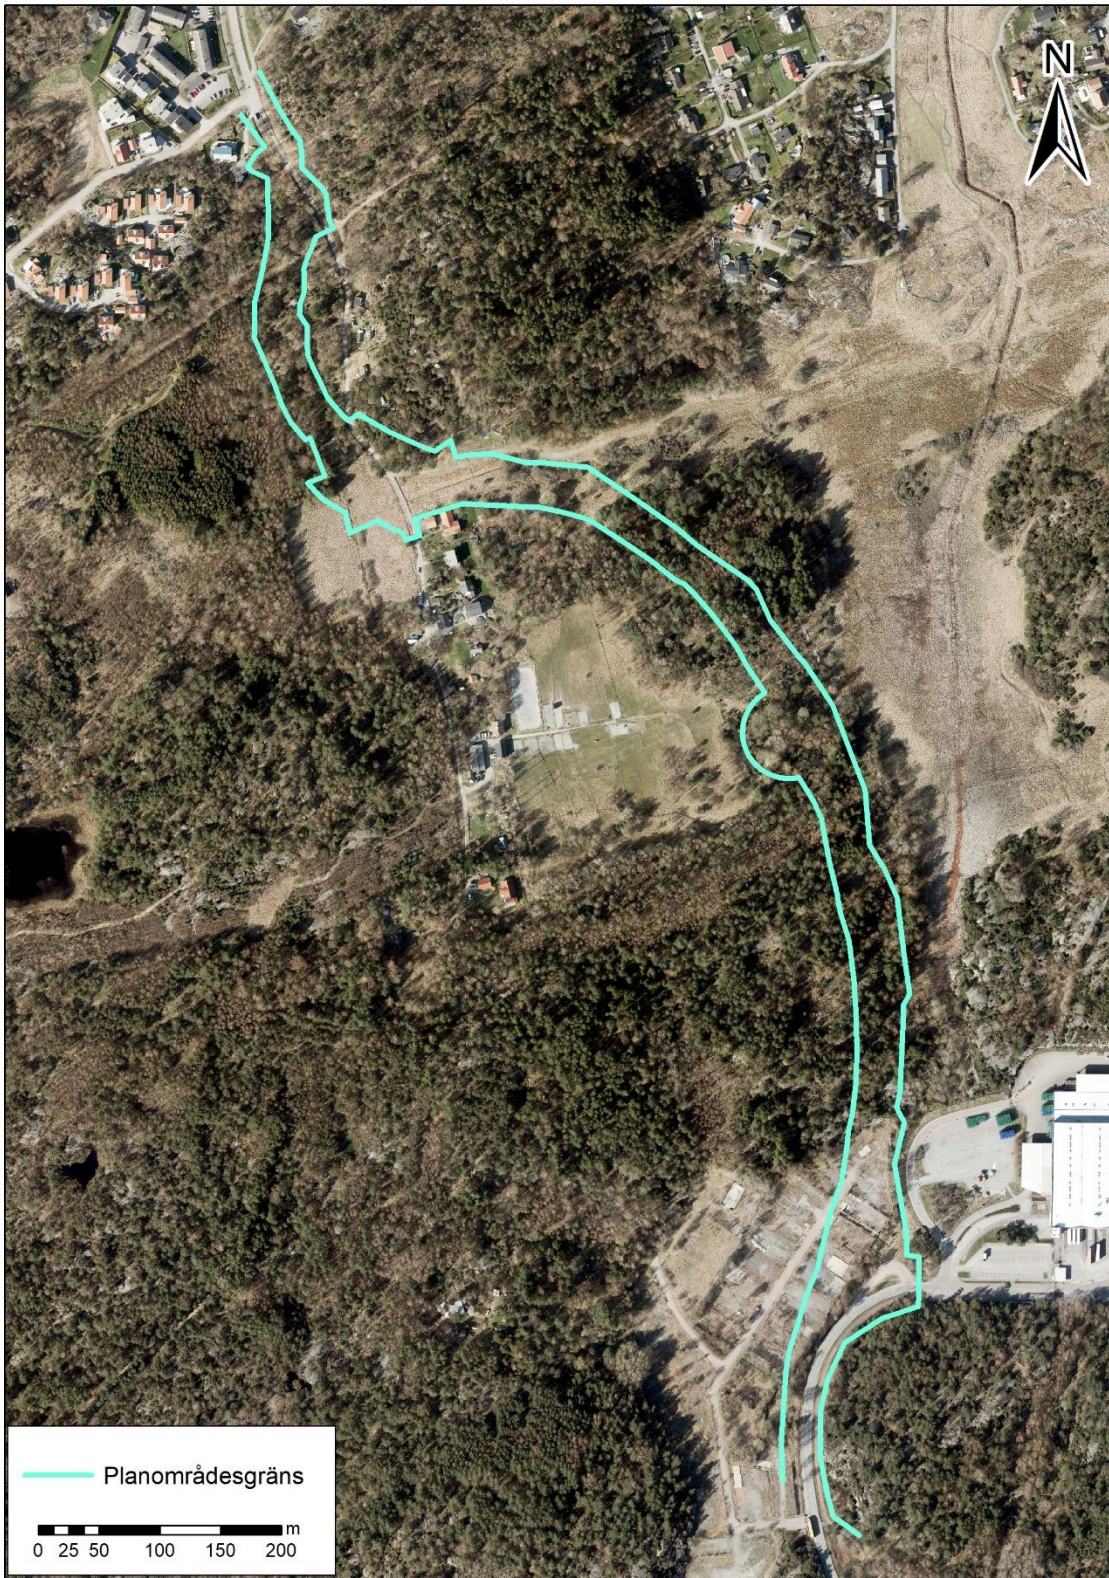
Figur 2. Planområdets preliminära utbredning.

Inventeringsområdet, tillika planområdet, omfattar cirka sju hektar och dess utbredning framgår av figur 2.

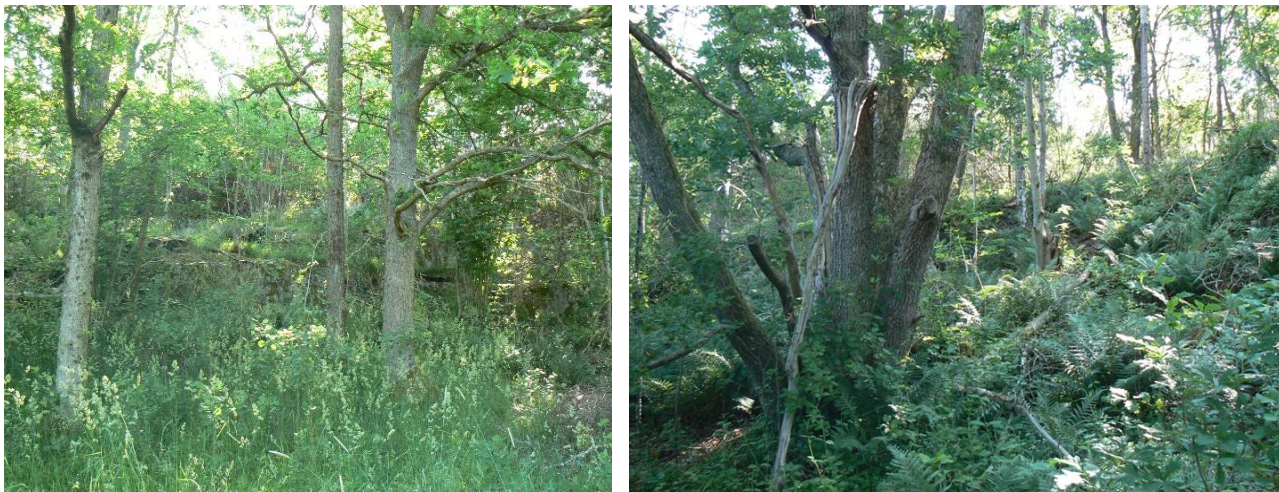
De norra delarna av planområdet utgörs av tät löv- och blandskog med hög andel ädellöv (figur 3). Skogen är tämligen flerskiktad och busk- och fältskiktet ställvis tätt och svårgenomträngligt, med förekomst av bland annat björnbär, olvon, nypon, kaprifol, flenört, ängskovall, flädervänderot och träjon.

Figur 3. Ädellövpräglad löv- och blandskog i norr.

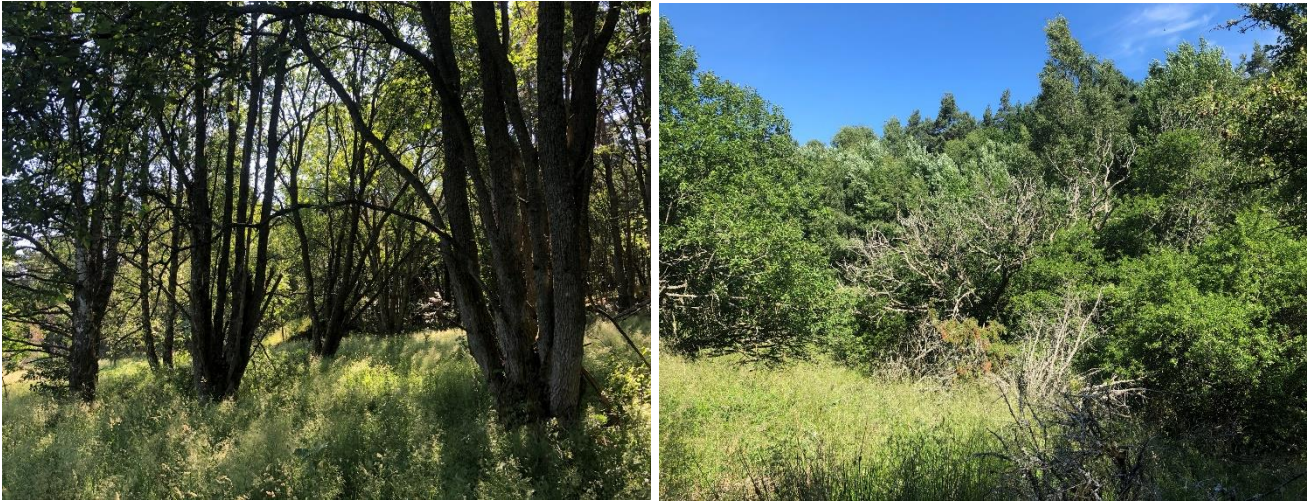
De centrala delarna utgörs av bland annat gräs- och buskmarker (figur 4). Dessa hyser överlag en rik flora och förekomst av rikblommiga buskar (slån, fläder, olvon, nypon och vide) skapar fina förutsättningar för insekter. Dyliga miljöer är även viktiga för fåglar. Mot intilliggande skogar finns ställvis fina brynmiljöer med grov sälg (figur 4).

Figur 4. Brynmiljöer med bland annat sälg, samt tämligen rikblommande buskmarker i de centrala delarna av planområdet.

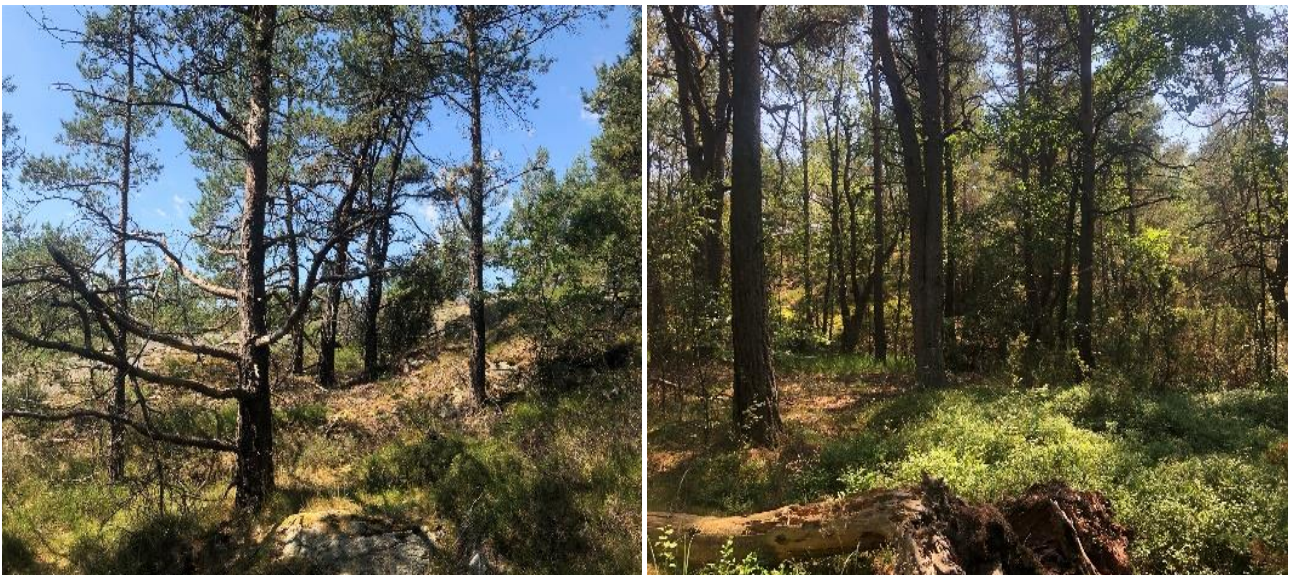
Söderut finns skogsmark, dels av blandskogstyp dels mer barrskogspräglad (figur 5). Höjdskillnaderna är tämligen påtagliga och spricksystem i landskapet skapar en varierad miljö med ömsom trädbevuxen hållmark, ömsom myrmarksbetonade sänkor. I myrområdena växer bland annat klockljung, blåtåtel och tuvull.

Figur 5. I den södra delen av planområdet är terrängen tämligen kuperad och miljön utgörs av barr- och barrskog av olika karaktär.

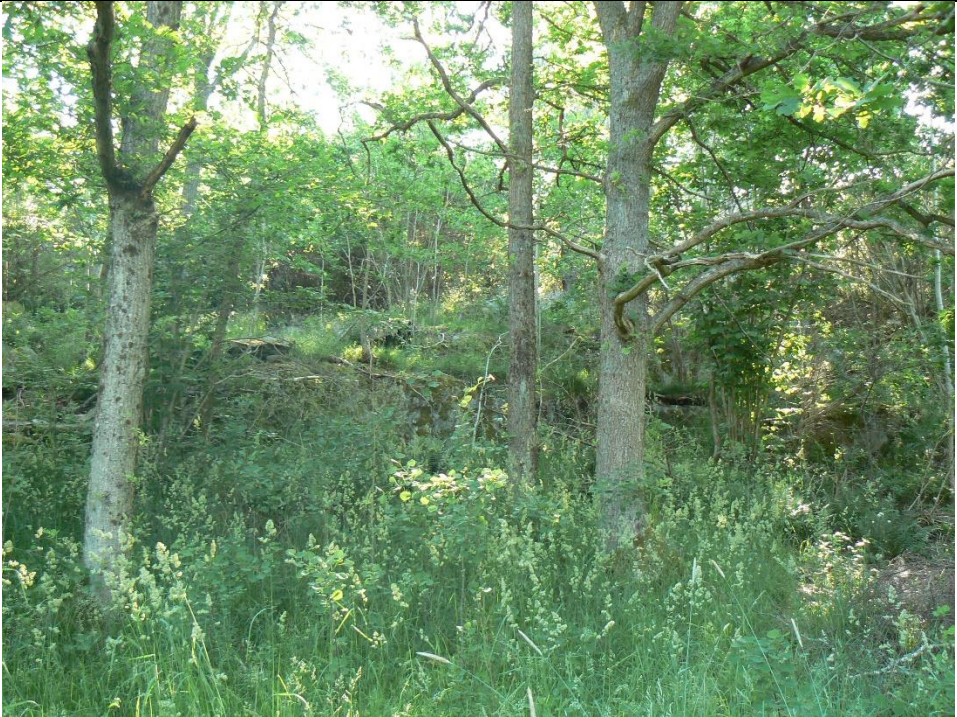
| Objekt id | 1 |

| Beskrivning | <p>Tämligen flerskiktad skog med dominans av ek, asp, björk och sälg, men även mindre inslag av äldre tall. Flera av ekarna är upp till medelgrova och det finns även inslag av äldre, flerstammig sälg. Mindre inslag av hassel och en (mest död). Tidigare mer öppen mark som numer är föremål för naturlig igenväxning. Buskskiktet i vissa partier tätt, i andra delar mer öppet. Förekomst av bland annat brakved, olvon och skogstry. I fältskiktet bland annat flenört, ängskovall, flädervänderot, träjon, gullris, buskstjärnblomma, hundäxing, ängskavle och stensöta. Inslag finns av död ved i olika former, men inga betydande mängder.</p> |
| Motivering | Visst-måttligt inslag av värdefulla strukturer som död ved och gamla träd |

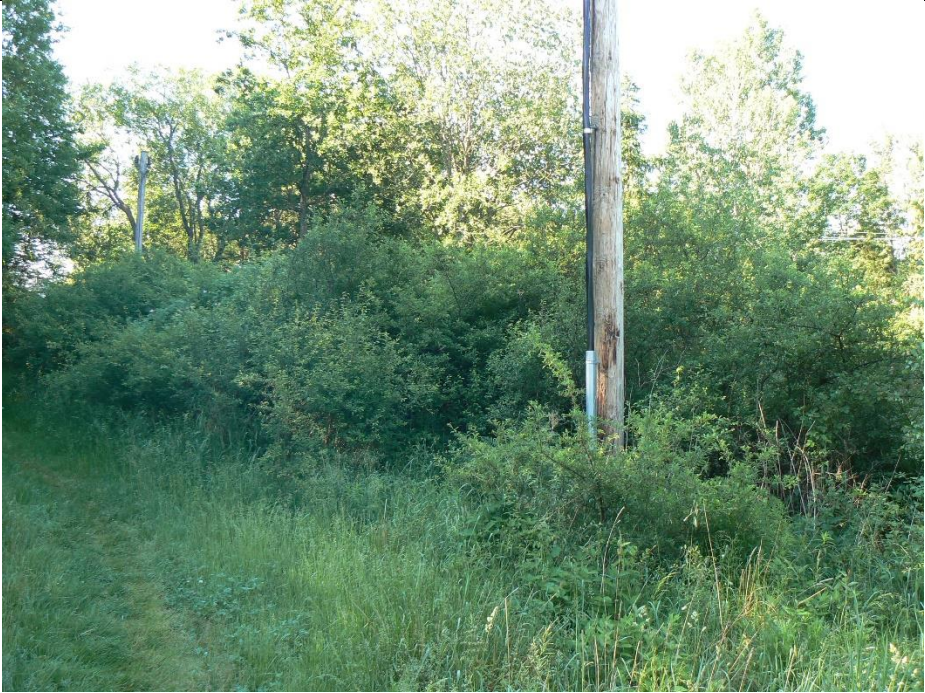
| Objekt id | 2 |

| Beskrivning | Ledningsgata genom befintlig skogsmiljö. Till följd av regelbundet borttagande av träd och större buskar, hyser naturmiljön vissa inslag av strukturer och arter som historiskt förekommit i området (tidigare utmark). Det täta buskskiktet består till stor del av en, slån och nyponrosor, medan fältskiktet bland annat hyser inslag av kaprifol och blodrot (mot GC-vägen). |
| Motivering | Stort inslag av blommande växter som är värdefulla för pollinerare. De täta busksnåren utgör häckningsmiljö för fåglar. |

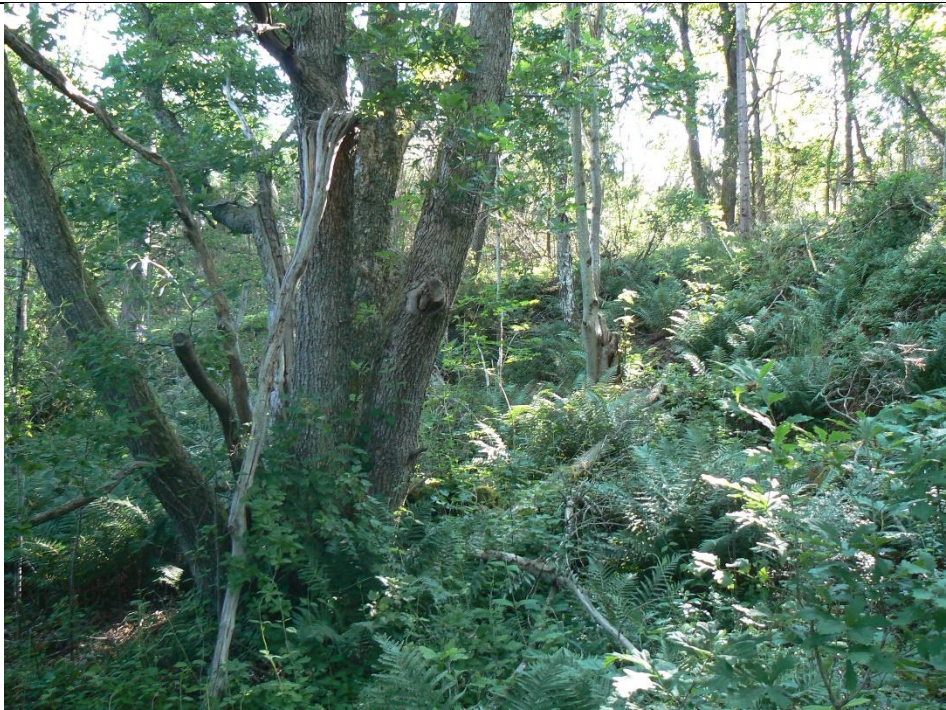
| Objekt id | 3 |

| Beskrivning | Tämligen flerskiktad blandskog med förekomst av tall (upp till grov), gran, ek, björk och rönn. Delvis luckigt med inslag av öppna och slutna partier. Buskskiktet på vissa platser tätt och snårigt, bland annat med inslag av en (levande och död) och brakved. I fältskiktet kaprifol, blåbär, träjon och fingerborgsblomma. |
| Motivering | Vissa inslag av värdeelement som stenmurar, död ved och äldre träd. Utgör tillsammans tänkbar miljö för hasselsnok. |

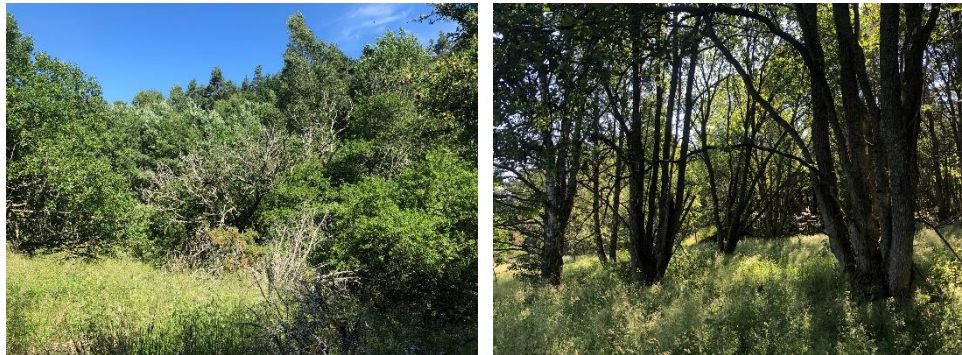
| Objekt id | 4 |

| Beskrivning | <p>Fuktig gräsmark som genomkorsas av fuktstråk i öst-västlig riktning. Utmed och i fuktstråket växer täta buskage med rikblommande buskar och träd, däribland sälg (flerstammig), gråvide, fläder och slån. I fältskiktet växer bland annat skogsklöver, älggräs, luddtåtel, ängssvingel, knylhavre, knapp- och veketåg, snärjmåra och humleblomster. I gräsmarken trivs många insekter, bland annat gräshoppor och fjärilar.</p> <p>Mot skogen, särskilt i de sydöstra delarna av objektet vidtar en brynzon glest bevuxen med gamla sälgar. Såväl flerstammiga som mer högresta sälgar förekommer.</p> |
| Motivering | Värdefull miljö för insekter och fåglar. Påtagligt inslag av grov sälg och betydande förekomst av rikblommande buskar. |

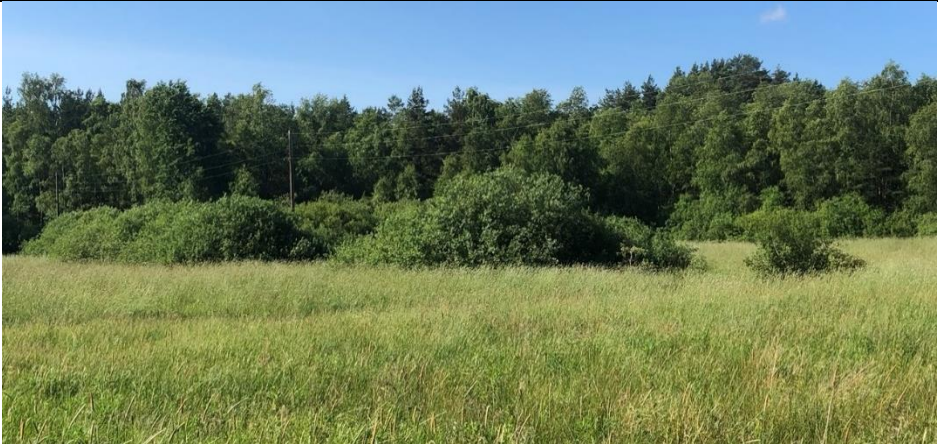
| Objekt id | 5 |

| Beskrivning | Diken utmed skogskant som numer är bevuxna med täta bestånd buskar som till exempel gråvide och nypon. Det är rikblommiga arter som drar till sig många pollinerande insekter. Buskarna växer även utmed ett dike genom en före detta åkermark. |
| Motivering | Värdefull miljö för fåglar och pollinerande insekter. Inslag av värdeelement i form av stenmur. |

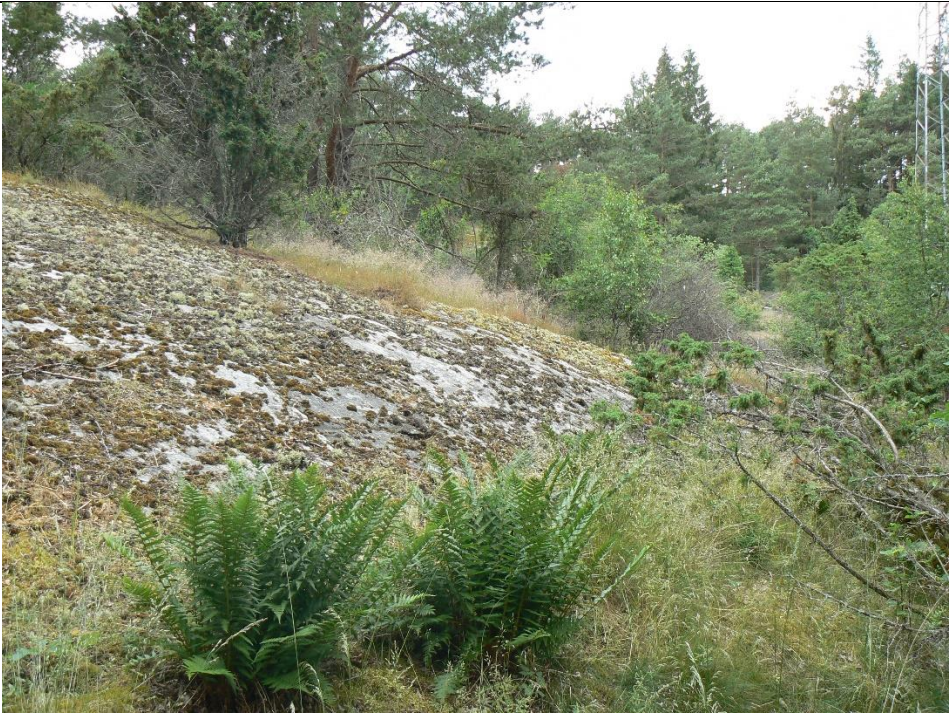
| Objekt id | 7 |

| Beskrivning | Relativt nyröjd kraftledningsgata med inslag av hållar, kring vilka det växer enbuskar, brakved och lövsly. En hel del lövsly ligger kvar sedan röjningen. I fältskiktet växer bland annat ängsfryle, harstarr, vårbrodd och blodrot. Ger en viss uppfattning om hur stora delar av planområdet troligen har sett ut historiskt, när det fortfarande hävdades som utmark. |
| Motivering | Inslag av hävdgynnade arter och viktig miljö för bland annat fåglar. |

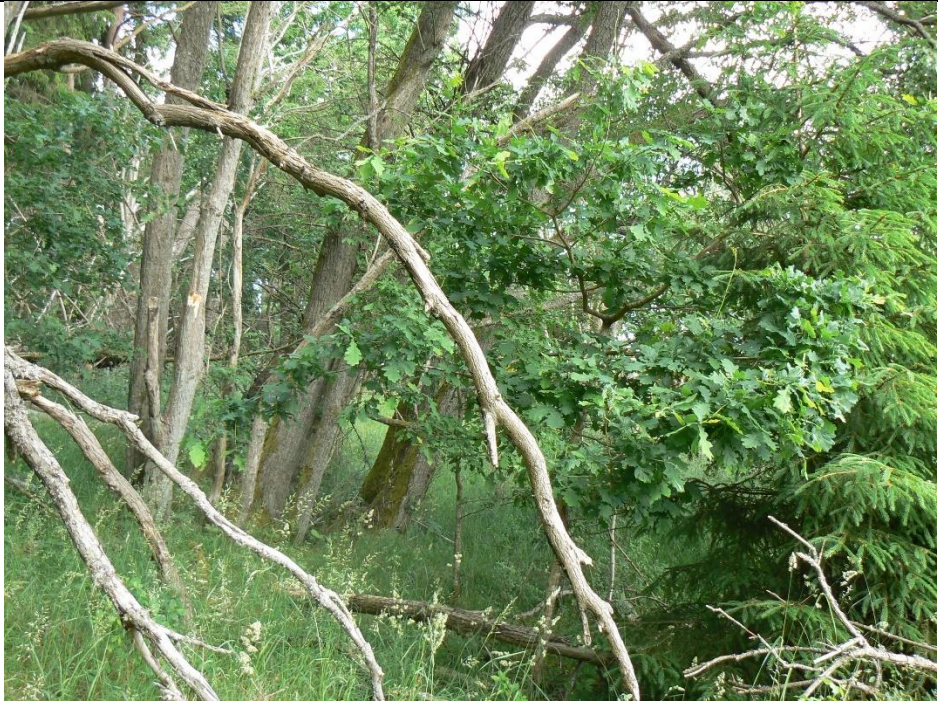
| Objekt id | 8 |

| Beskrivning | Halvöppen, igenväxande lövskog med björk, asp och rönn. Delvis snårigt med buskage av brakved, en och lövsly. I fältskiktet bland annat kaprifol, vilken klättrar på annan vegetation. Inom objektet finns en liten, grävd damm (5x10 meter), som är tänkbar miljö för större vattensalamander. Dammen kantas delvis av hållar. |
| Motivering | Varierad, tämligen skiktad skog med inslag av värdeelement i form av damm. |

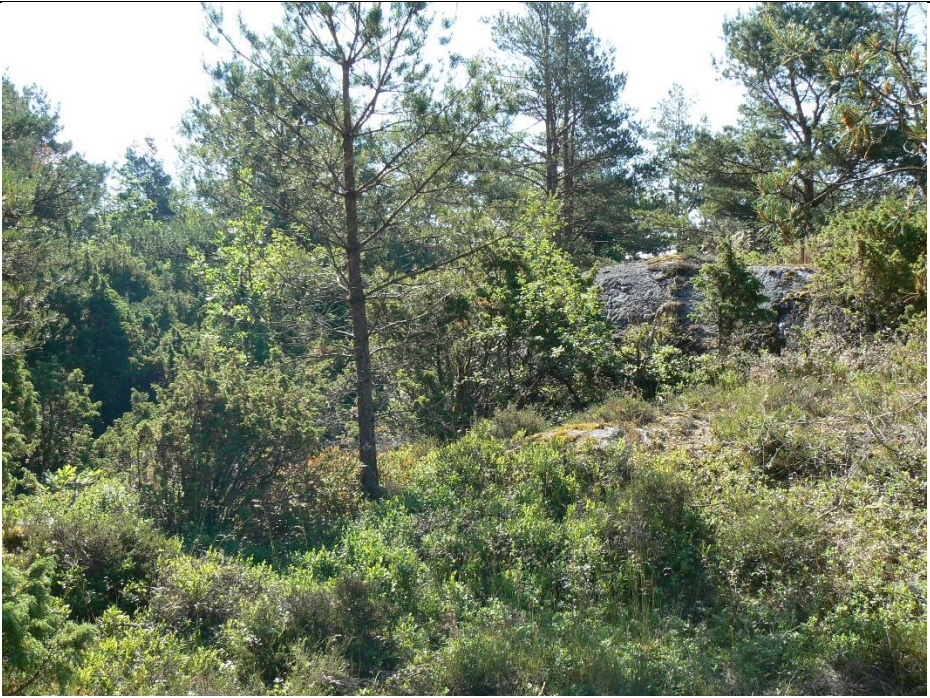
| Objekt id | 9 |

| Beskrivning | Halvöppen hällmark med tall, björk och enbuskar. I fältskiktet bland annat blåbär, kruståtel, pillerstarr och ljung. I mindre fuktstråk förekommer även tuvull och klockljung. |
| Motivering | Komplex och varierad natur med förutsättningar för flera arter att samexistera. |

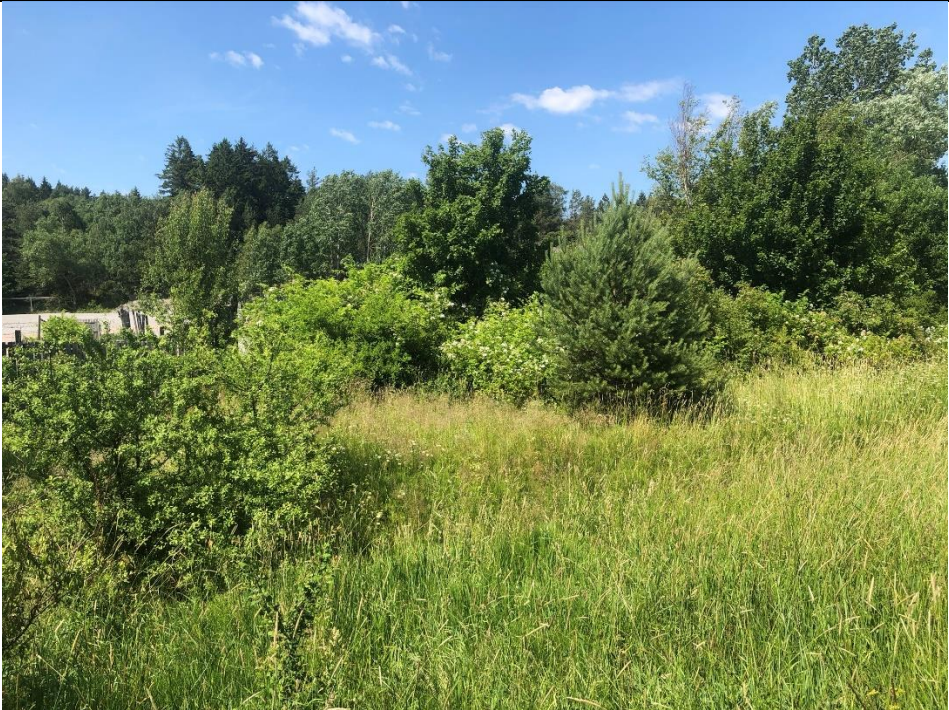
| Objekt id | 10 |

| Beskrivning | Igenväxande busk- och gräsområde utmed rätat vattendrag. Stora buskage av rikblommande arter som vide och nyponrosor. Fältskiktet tätt, består av hallon, hundäxing, skogsklöver och tistlar. Även ett visst inslag av medelgrova, höga träd. |
| Motivering | Rikblommande miljö, gynnsam för ett stort antal insekter och även häckningsmiljö för fåglar. |
