Byggnadsbeskrivningar inför detaljplan

Kvarteret Barken, Masthugget i Göteborg

Maja Lindman, kulturmiljöenheten jan 2015
Källor: Göteborgs stadsmuseum och stadsbyggnadskontoret

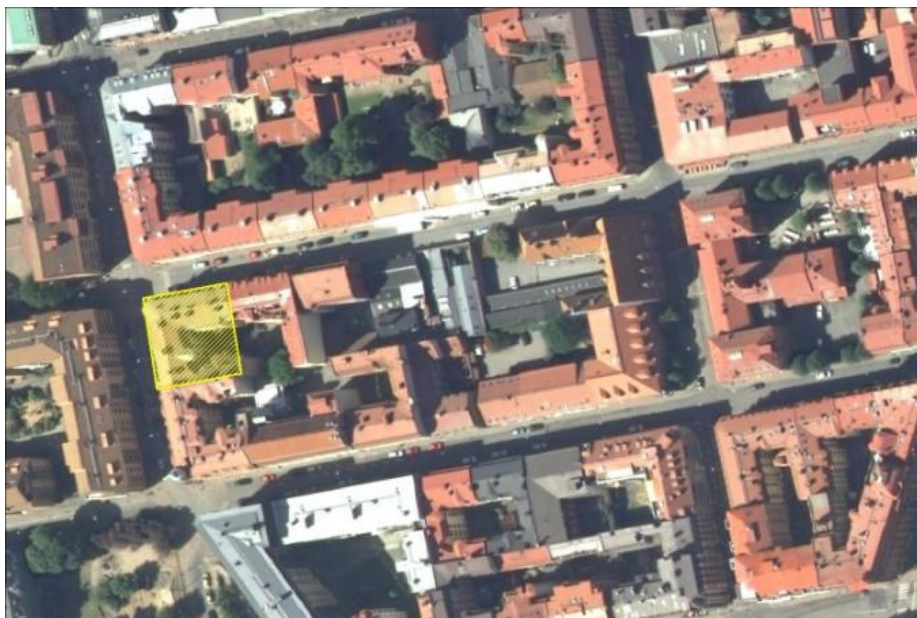
Barken 4:1

Ovan från vänster fastighetens läge i kvarteret och byggnaden från nordväst idag.

Till vänster nybyggnadsritning från 1905.

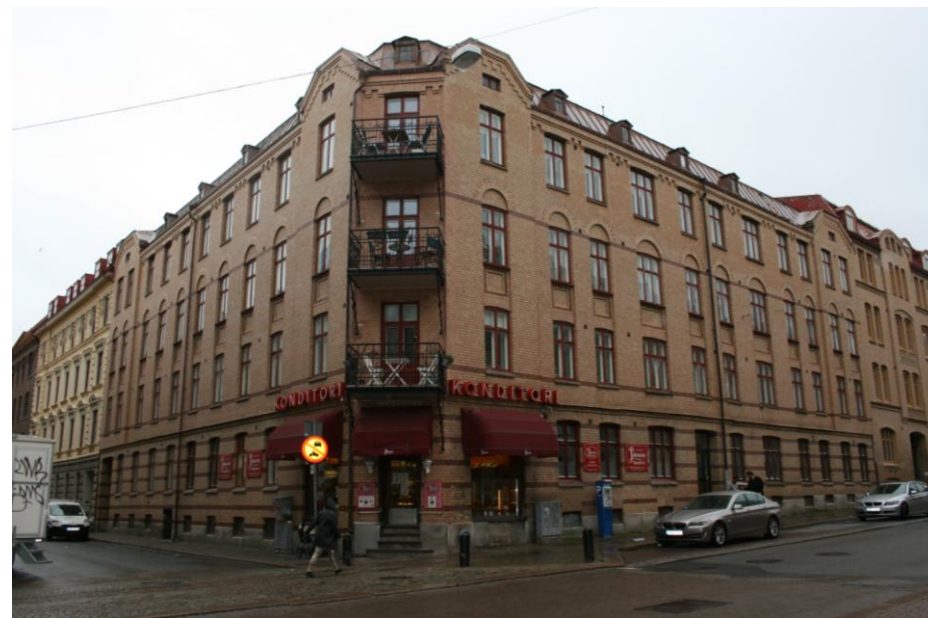
Fasaden är utformad i gult förbländertegel med band och dekorinslag i rött samt accenter i glaserat gult tegel. Den låga sockeln är i natursten. Bottenvåningen har en antydd rusticering med horisontella band av rött tegel. Fönstersättningen är rytmisk med två- och treluftsfönster i det närmaste jämnt

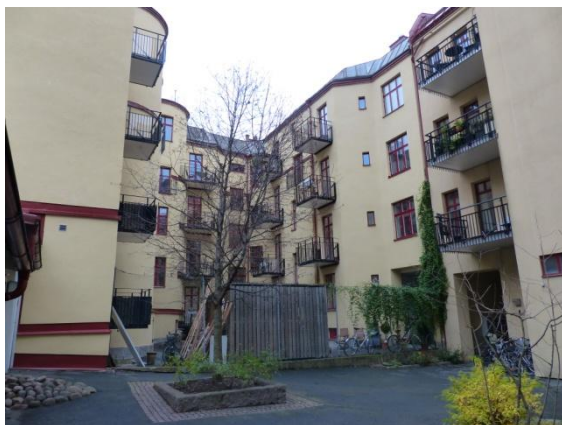
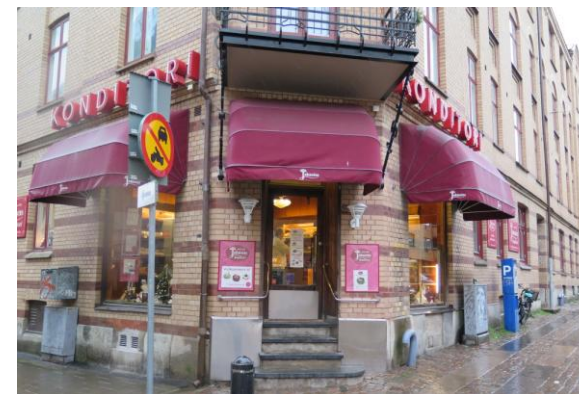
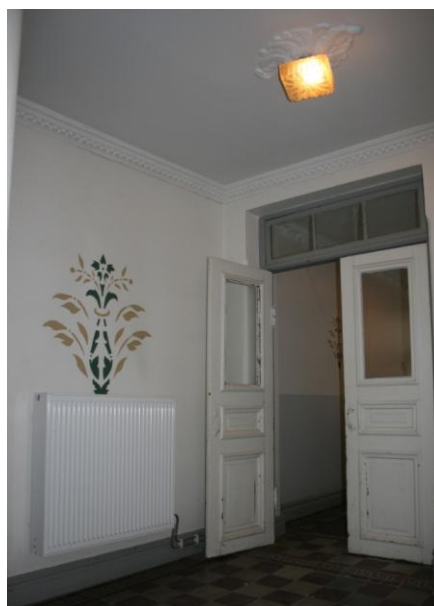
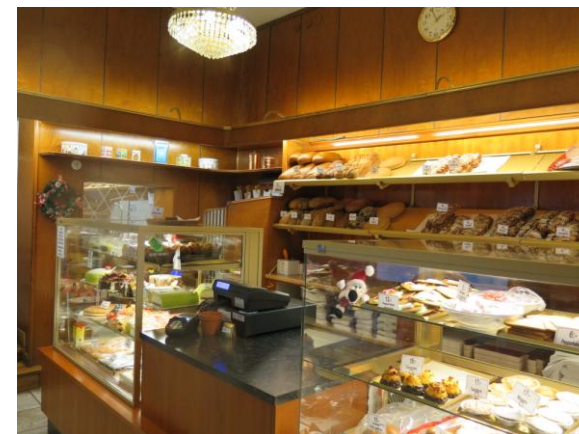
Från vänster: Gårdsfasad respektive fasad mot Tredje Långgatan. I mitten trapphus med bevarade detaljer såsom klinkergolv, listverk och innerdörrar. Till höger den bevarade konditorilokalen på hörnet i bottenplanet med äldre inredning.

Gårdsfasaden är omputsad med gul slätputs och till stor del utbytta fönster och balkonger. Trapphusen har bevarade detaljer såsom dörrar, stuckatur golvklinkers och trappor i sten och gjutjärn.

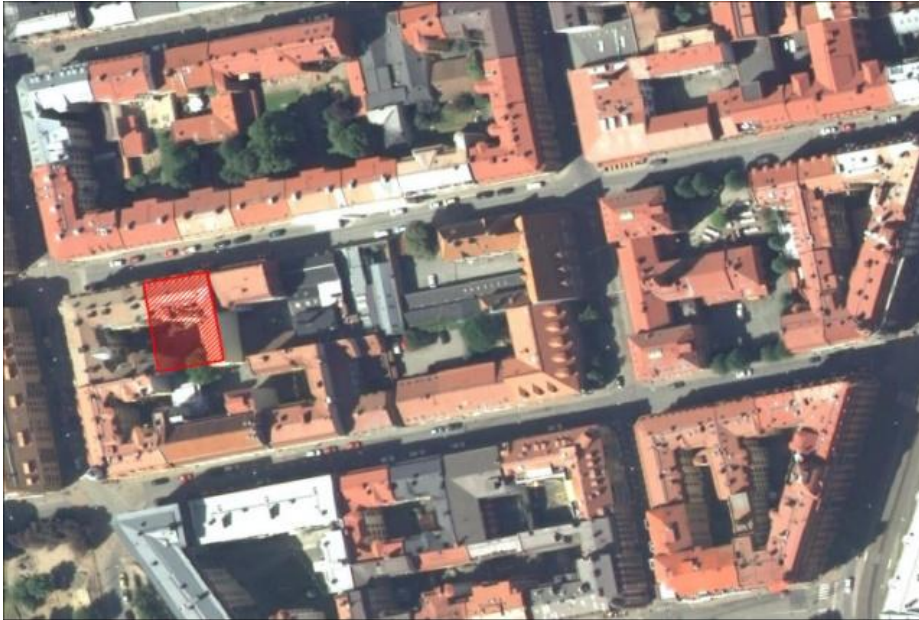
Barken 4:2

Ovan från vänster fastighetens läge i kvarteret och gatufasaden från nordväst med dess bevarade, detaljrika klassicistiska karaktär.

Till vänster nybyggnadsritningar från 1885.

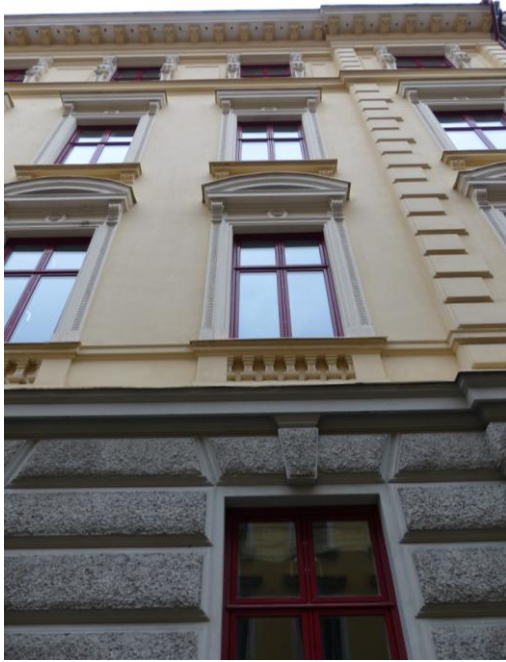
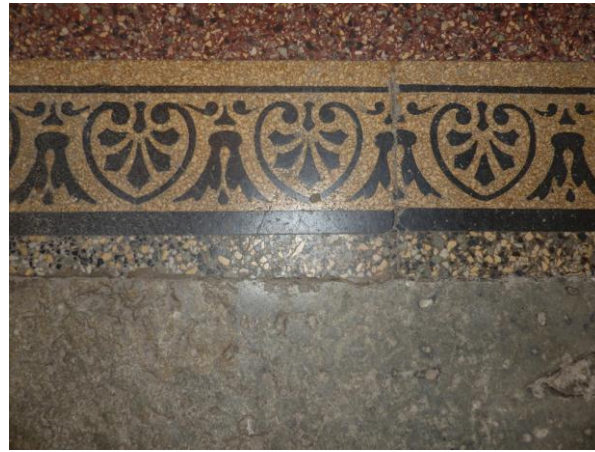
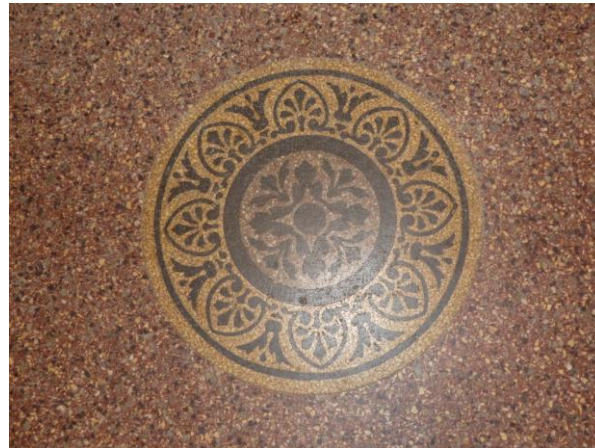
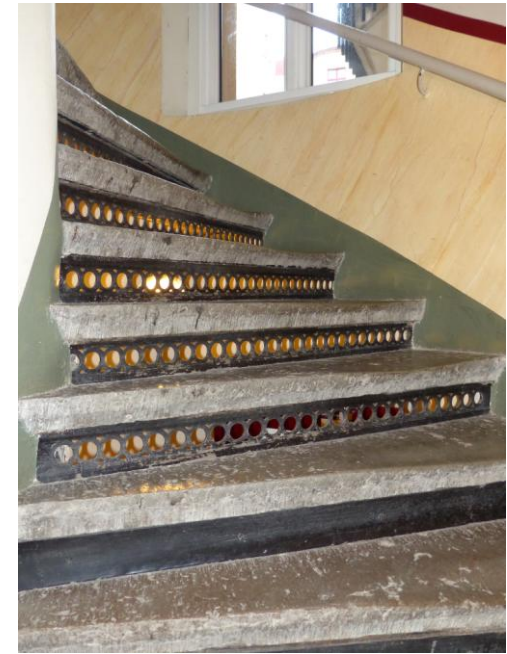
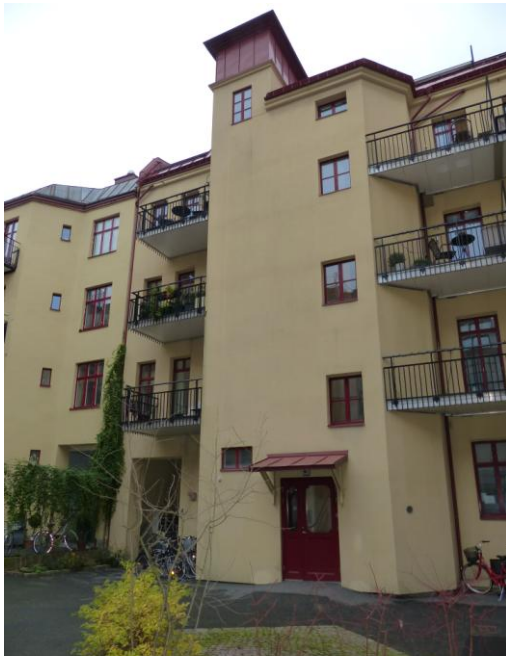
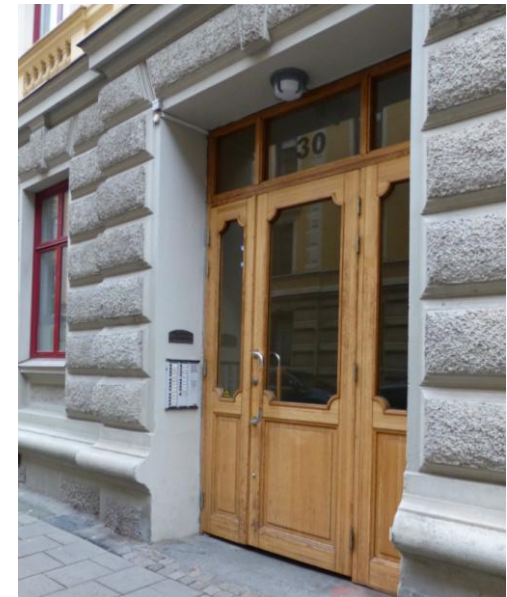
Gårdsfasaden är gulfärgad, omputsad med slätputst och byggnaden har till stor del utbytta fönster och nya balkonger. Trapphusen har delvis bevarade detaljer såsom golvklinkers och trappor i sten och gjutjärn.

Till vänster den rikt artikulerade gatufasaden och nedanför den enklare, nyrenoverade gårdsfasaden.

I mitten och ovan till höger bevarade detaljer från trapphusen; Klinkergolv och trappa i gjutjärn och kalksten. Till höger syns den bevarade, ursprungliga entréporten.

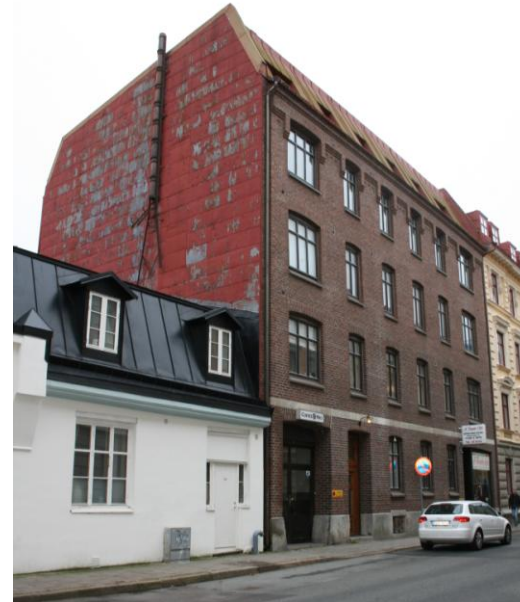
Ovan fastighetens läge i kvarteret och huset mot gatan från nordöst med den exponerade, miljöskapande brandgaveln.

Byggnaden har en exponerad och karaktärsskapande, plåtklädd brandgavel mot öster intill den f d smedjan. På gaveln sitter rester av en skorsten, troligen från smedjan. Gatufasaden har en helt annan karaktär än gårdsfasaden, som är förändrad. Här är fasaden kraftigt tilläggsisolerad och klädd med vit plåt och har utbytta fönster.

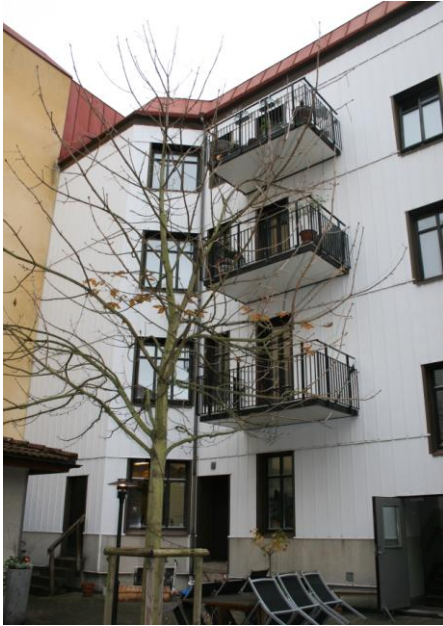
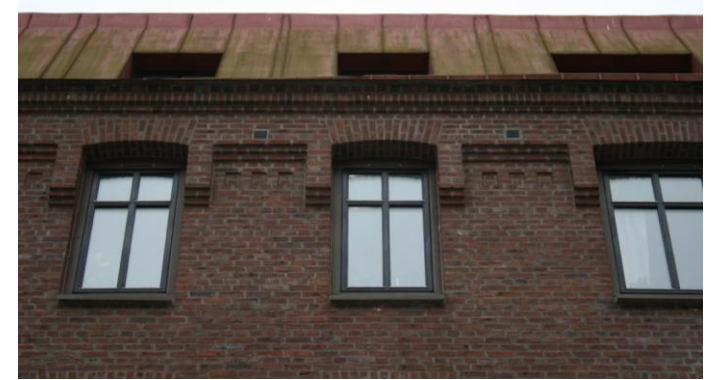
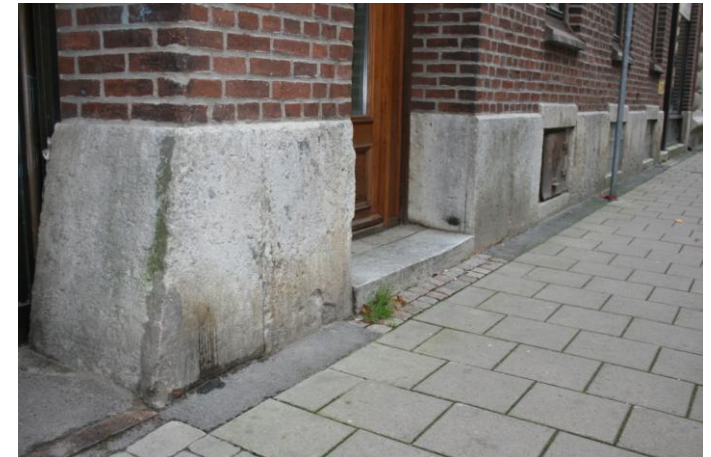
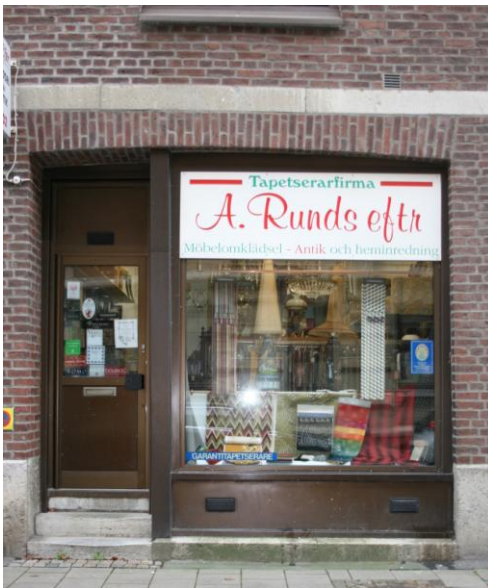
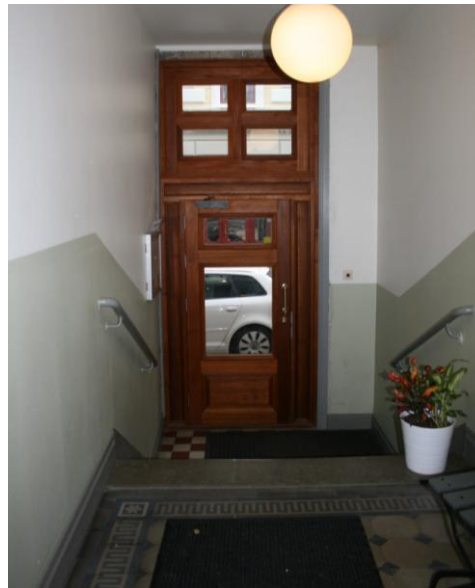
Ovan till vänster syns den kraftigt förändrade gårdsfasaden, nedan butikslokalen i bottenplanet. I mitten trapphus med bevarade detaljer som klinkergolv, innerdörrar och entréport.

Ovan gatufasadens karakteristiska profilerade mönstermurning vid takfoten, samt den markerade naturstenssockeln.

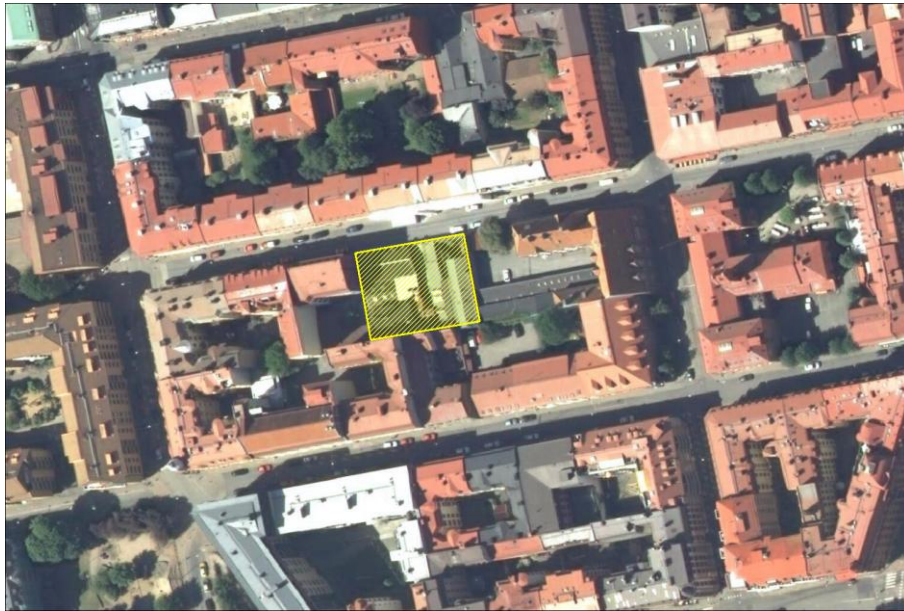
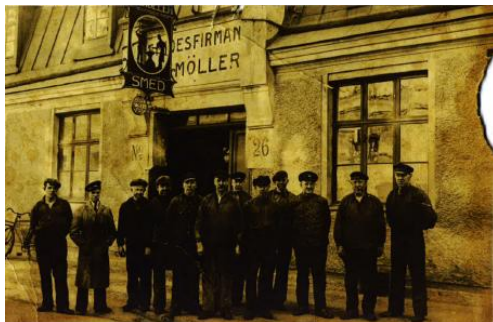
Barken 712:27

Ovan fastighetens läge i kvarteret. Den västra delen av markeringen är den f d smedjan, (712:27) och den östra båtsnickeriets långsmala tomt (712:41).

Ovan till höger den före detta smedjans fasad mot Tredje Långgatan från nordväst. Nedan ett foto från 1935 (stadsbyggnadskontoret). Till höger ändringsritning från 1908. Byggnadens gatufasad är i stora drag bevarad.

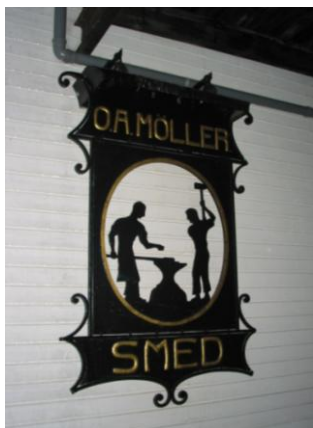
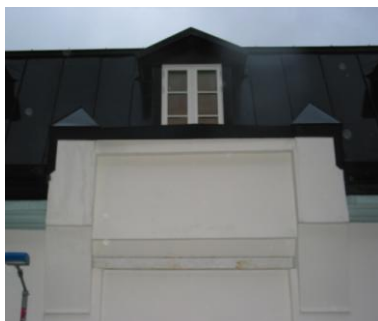
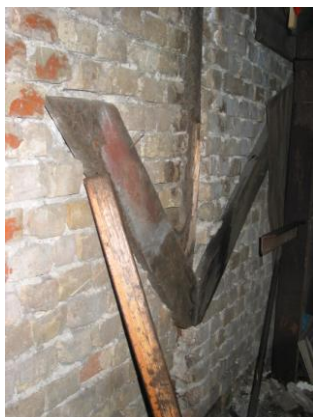
Ovan syns entrépartiet med omfattningar, en bevarad butiksskylt och ett parti av äldre byggnadskonstruktion på gården.

Ovan till höger delvis bevarad gårdsbebyggelse med skorstenar och en travers. Till höger gatufasadens profil samt en bevarad äldre dörr på gården. Delar av gårdsbebyggelsen är förändrad eller förfallen, men bebyggelsestrukturen och äldre byggnadsdelar finns bevarade.

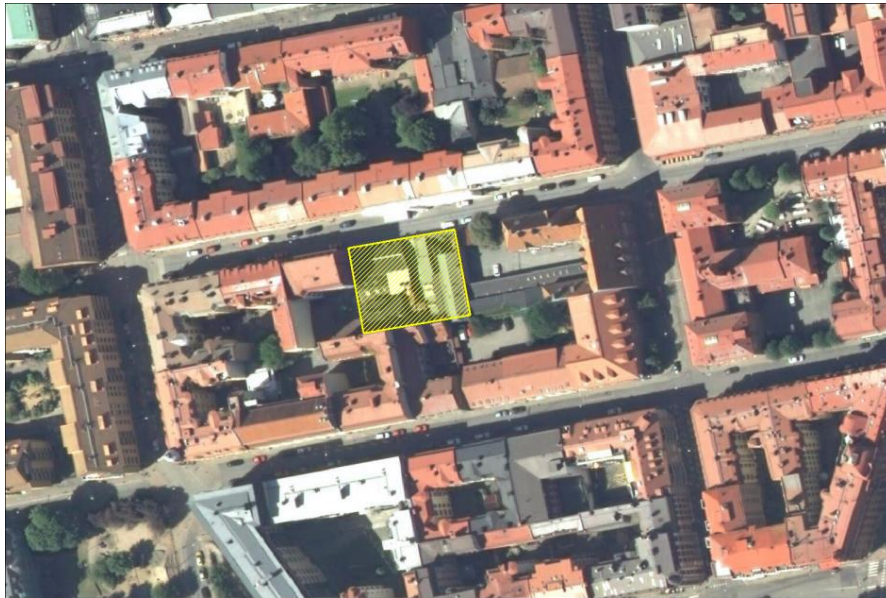
Barken 712:41

Ovan syns fastighetens läge i kvarteret. Den västra delen av markeringen är den f d smedjan (712:27) och den östra båtsnickeriets långsmala tomt (712:41).
Ovan t h båtsnickeriets fasad mot Tredje Långgatan från nordväst.

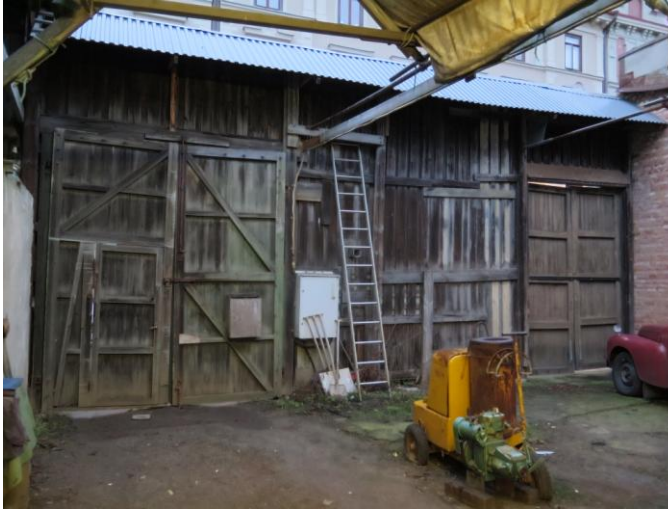
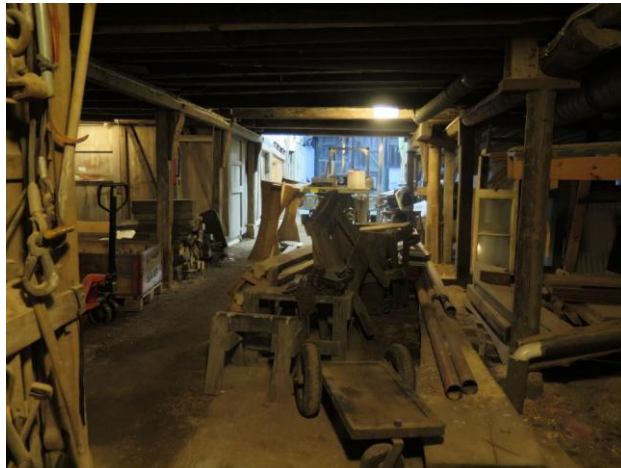
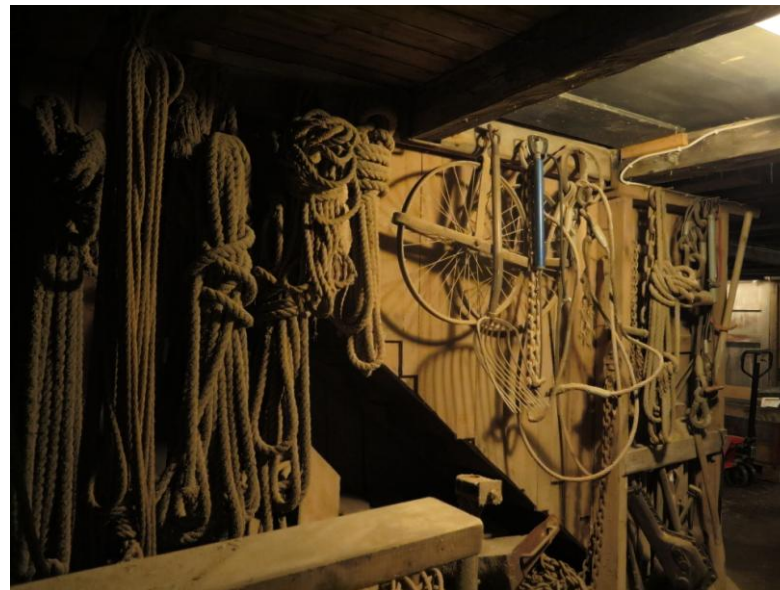
Ovan från vänster: Det slutna planket mot gatan, sett från insidan. Snickeri på övervåningen respektive trappa mellan de båda våningsplanen.

Till vänster vy från bottenvåningen med den öppna stolpkonstruktionen. I mitten bevarad äldre, lös inredning.

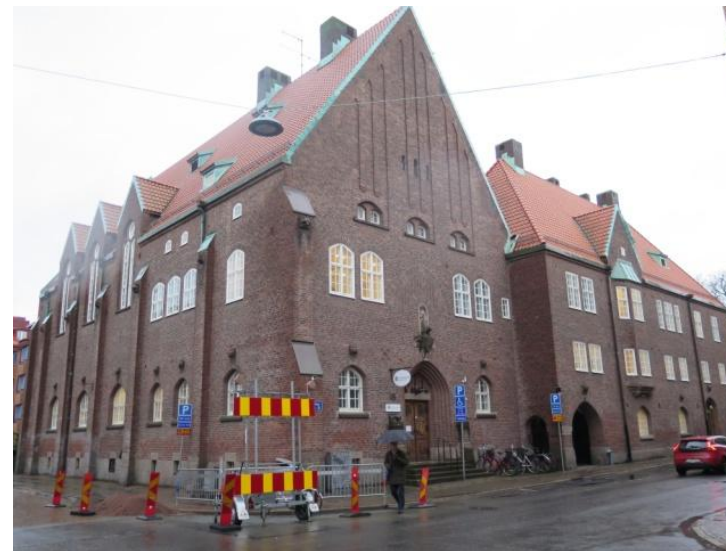
Fastighetens läge i kvarteret. Ovan f d polishuset idag från nordöst.

Byggnaden är, framför allt utvändigt, i stort sett oförändrad sedan uppförandet. Den representerar en mycket väl genomarbetad nationalromantik.

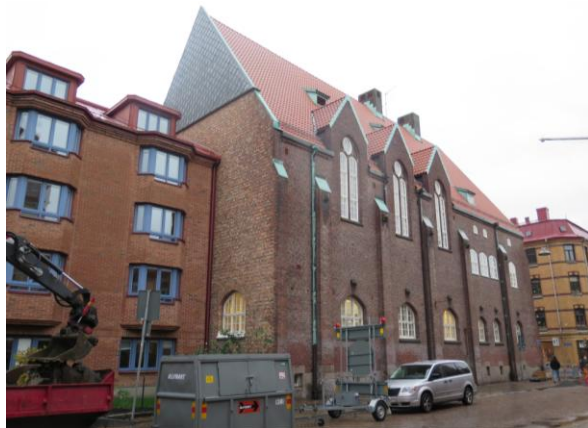
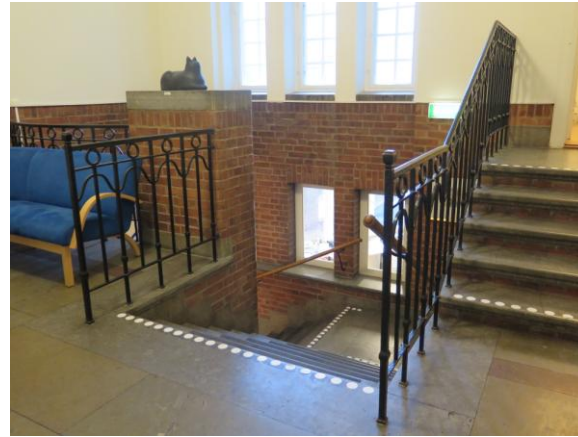
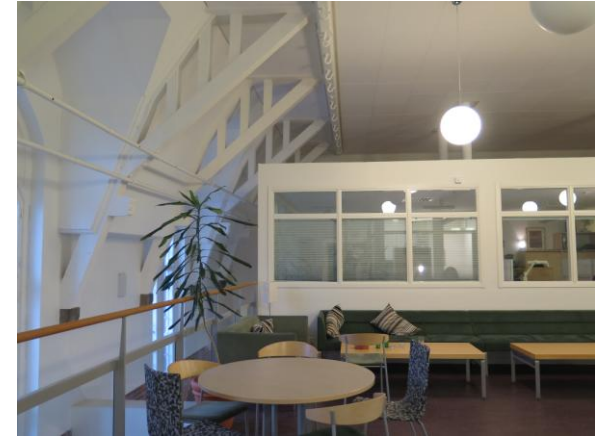
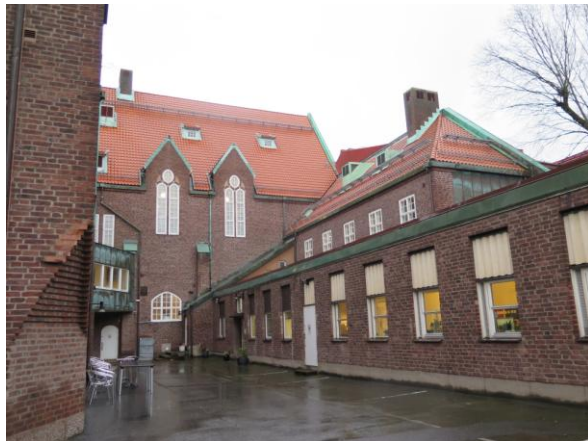
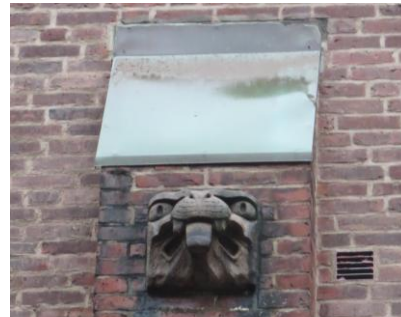
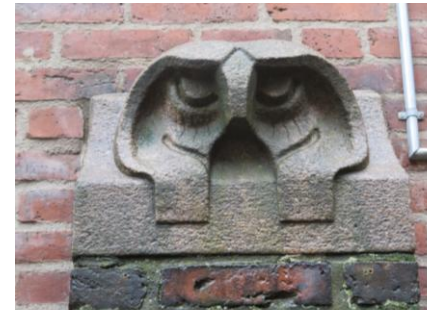
Ovan till vänster fasaden mot Nordhemsgatan med plåtklätt gavelröste. Nedanför syns gården med den senare tillkomna arrestlängan från 1961. Nederst, detalj från huvudentrén mot Tredje Långgatan.

I mitten och nederst, arkitektoniska dekorationsdetaljer i natursten samt ett av de höga fönstren i gymnastiksalen. Byggnaden är som helhet mycket välbevarad.

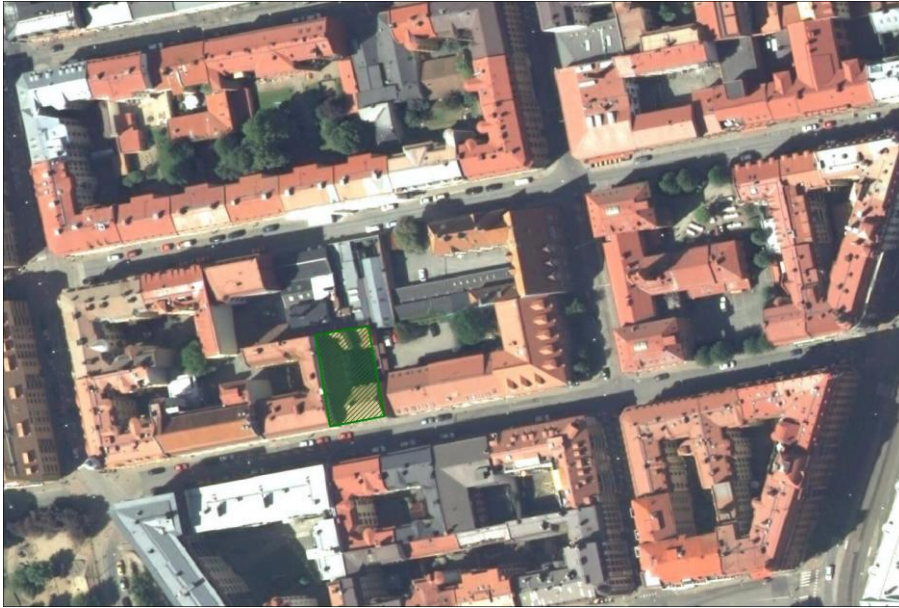
Barken 4:7

Överst fastighetens läge i kvarteret. Till höger gatubyggnaden idag från Fjärde Långgatan. Nederst nybyggnadsritningar från 1877.

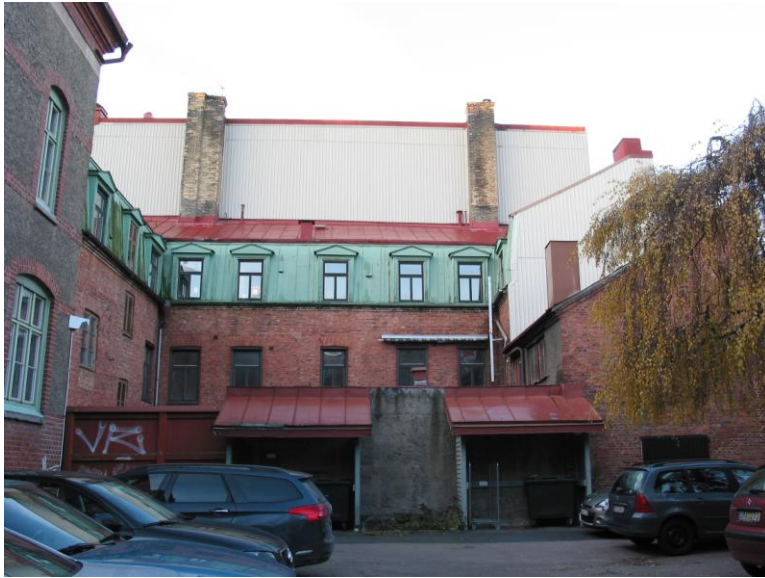
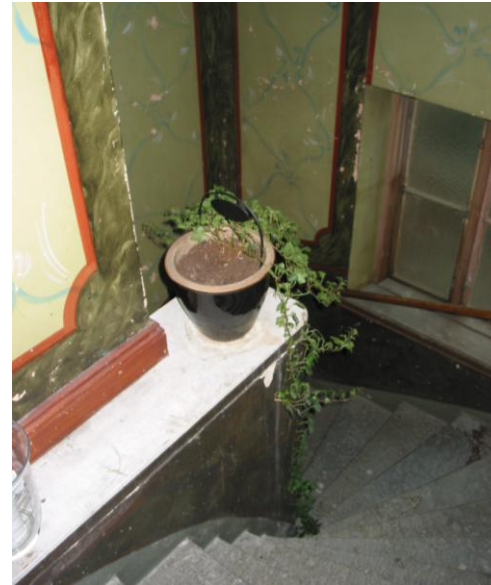
Ovan till vänster syns den välbevarade och karaktärsskapande gårdsmiljön från öster. Nedanför bevarade arkitektoniska detaljer från gatufasaden; takkupa och mönstermurning i fasaden.

Ovan interiörbilder. Överst trapphus med bevarat dekorationsmåleri på revetering och puts samt invändig, glasad ytterdörr. Nederst en detalj från interiören i verkstadslokalen på gården.

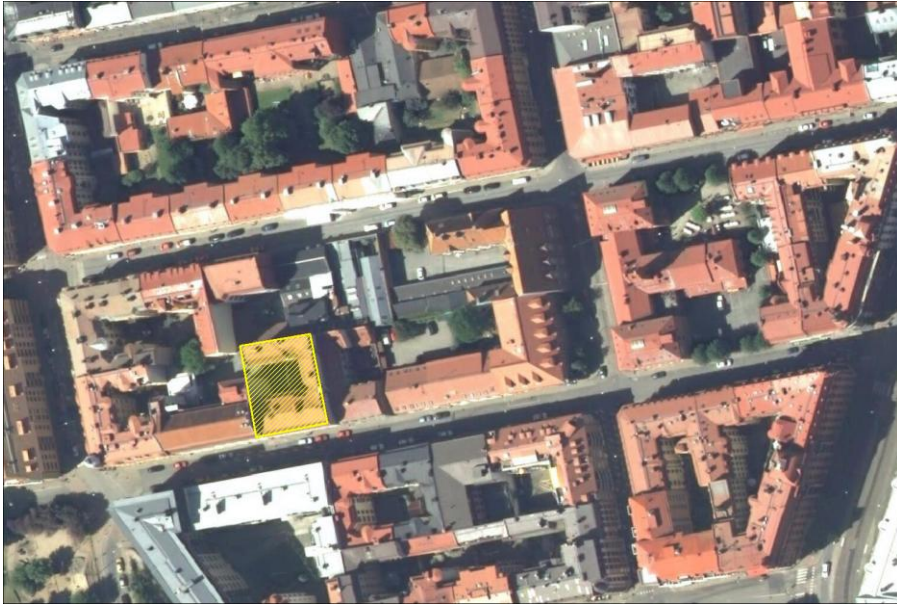
Barken 4:8

Ovan från vänster fastighetens läge i kvarteret. Till höger gatuhuset från sydöst med välbevarad fasad i förbländertegel.

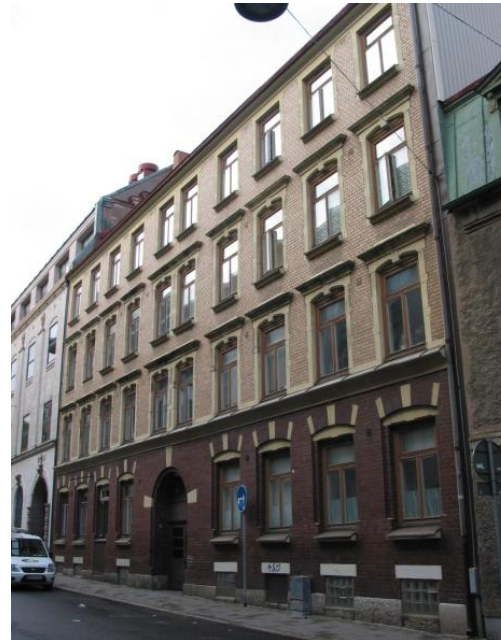
Till vänster nybyggnadsritning från 1904.

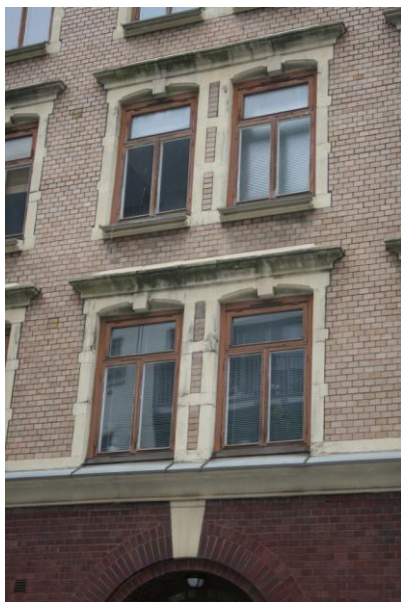
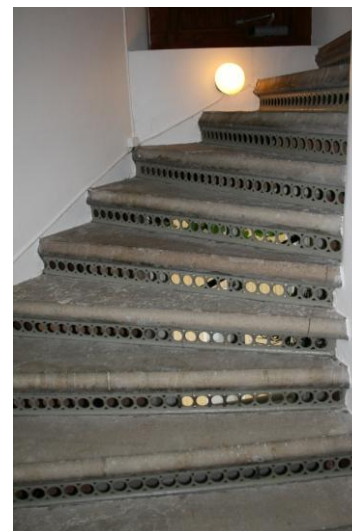
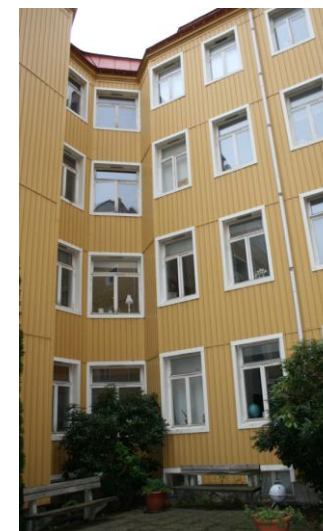
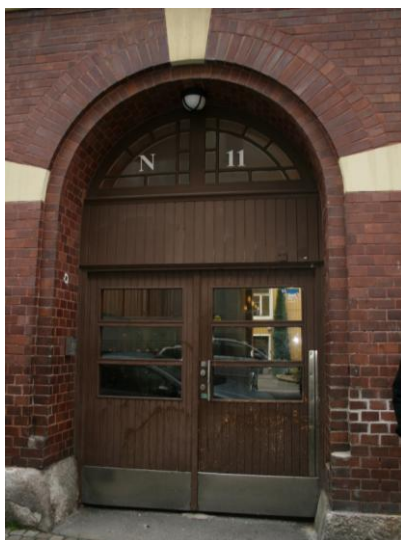
Till vänster syns den bevarade gatufasaden med markerade fönsteromfattningar i slätputs som kontrasterar mot teglet. Nederst den bevarade entréporten. I portvalvet finns en bevarad stuckfris (mitten).

Trapphusen har bevarade trappor i gjutjärn och kalksten.

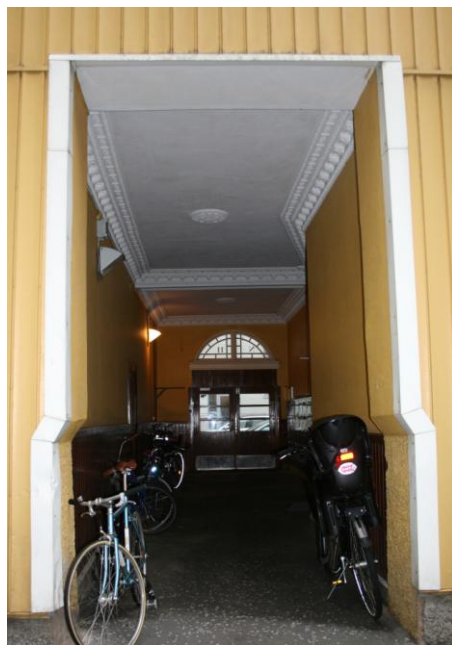
Ovan till höger syns den kraftigt förändrade, tilläggsisolerade och plåtklädda gårdsfasaden.

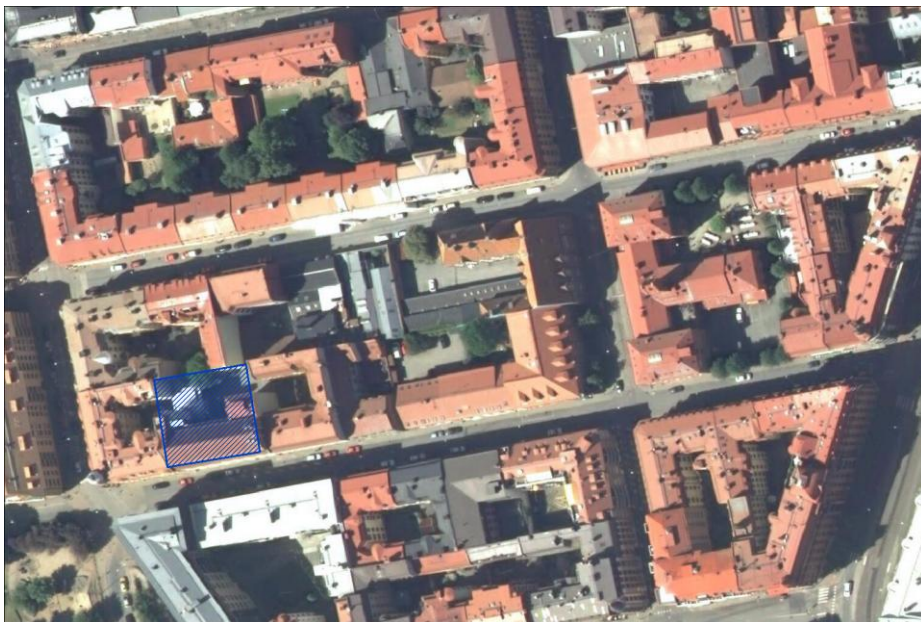
Barken 4:9

Fastighetens läge i kvarteret. Till höger huset från Fjärde Långgatan från sydväst. Gatufasaden har ett säreget, avskalat klassicerande uttryck i ett monumentalt format som bryter av mot grannhusens.

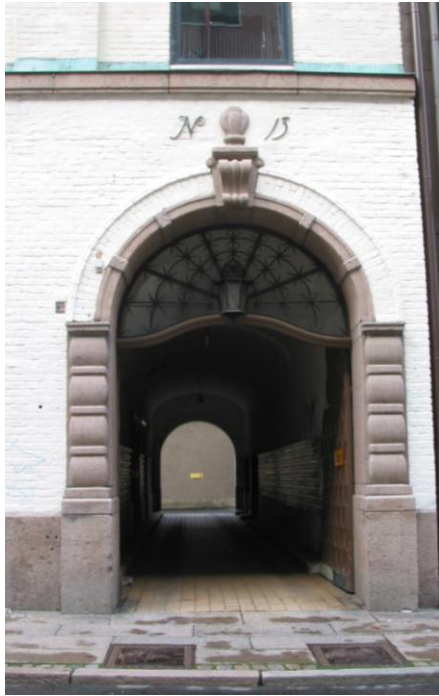
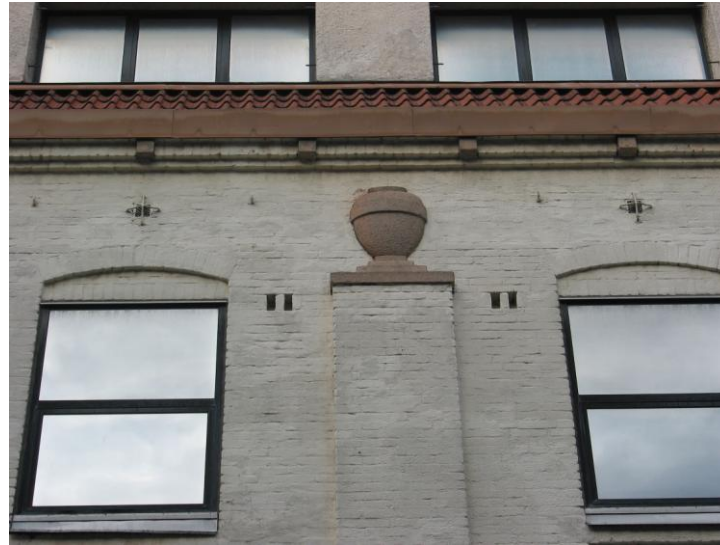
Till vänster syns entrépartiet beläget i fasadens östra del. Entrén är omsorgsfullt utformad med organiskt format överljus och en volutform som slutsten. I mitten och till höger syns klassicistiska detaljer av natursten i gatufasaden.

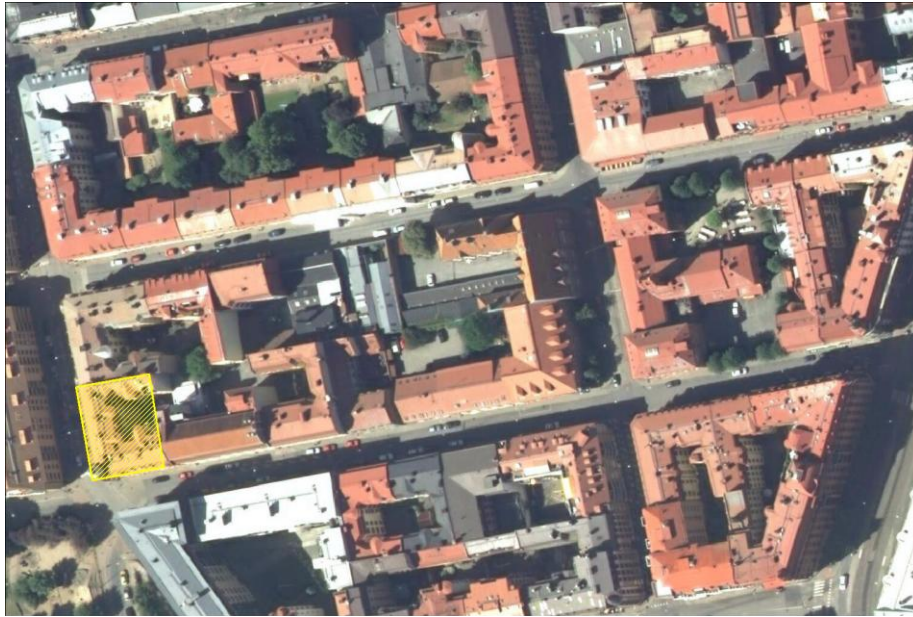
Barken 4:10

Ovan från vänster fastighetens läge i kvarteret. Till höger byggnaden från sydöst med sitt karakteristiska, markerade hörnparti.
