Komplettering av träd- och naturvärden, Lindholmsallén

Camilla Finsberg, biolog, park- och naturförvaltningen 2020-04-23

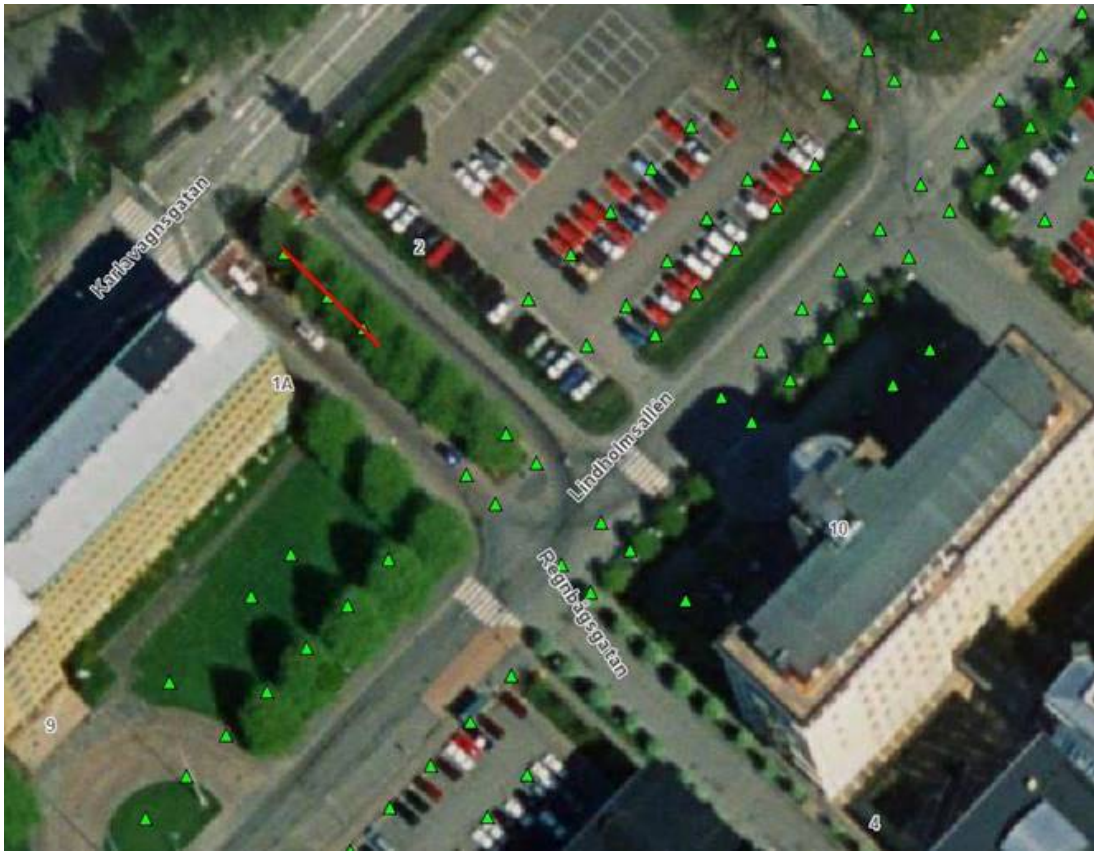
De tre träden i mittrefugen har varit en del av en längre allé sedan åtminstone 1970, dvs de har åldern inne. Se bildserie nedan.

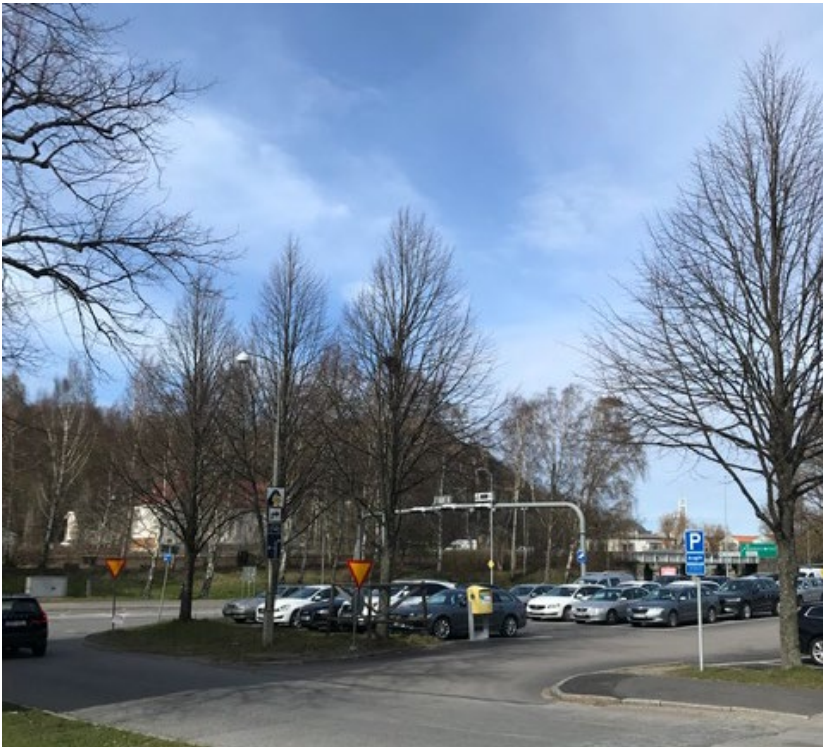
Bild 7. Fyra lindar vid parkering

Bedömningen är att även de fyra på sidan av parkeringen kan räknas in som del av Lindholmsallén.

Den samlade bedömningen är alltså att dessa sju träd räknas som del av biotopskyddad allé.

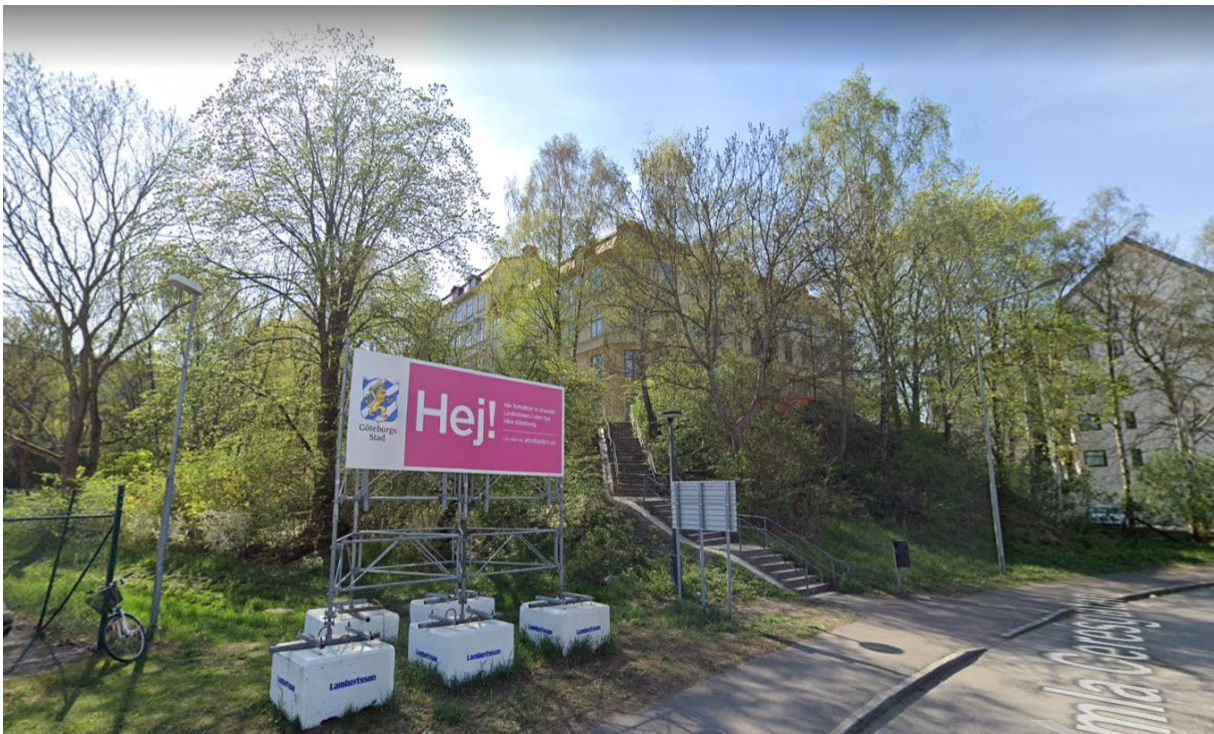
Bild 10. Slänt, där alm syns bakom Hej-skylden. Ur google maps.
