Beställare  
Klippan  
Kulturfastigheter

Datum  
2022-12-20

Uppdrag nr:  
11030750

## ÖVERSIKTLIG MILJÖTEKNISK MARKUNDERSÖKNING PÅ FASTIGHETEN MAJORNA 720:419, GÖTEBORG.

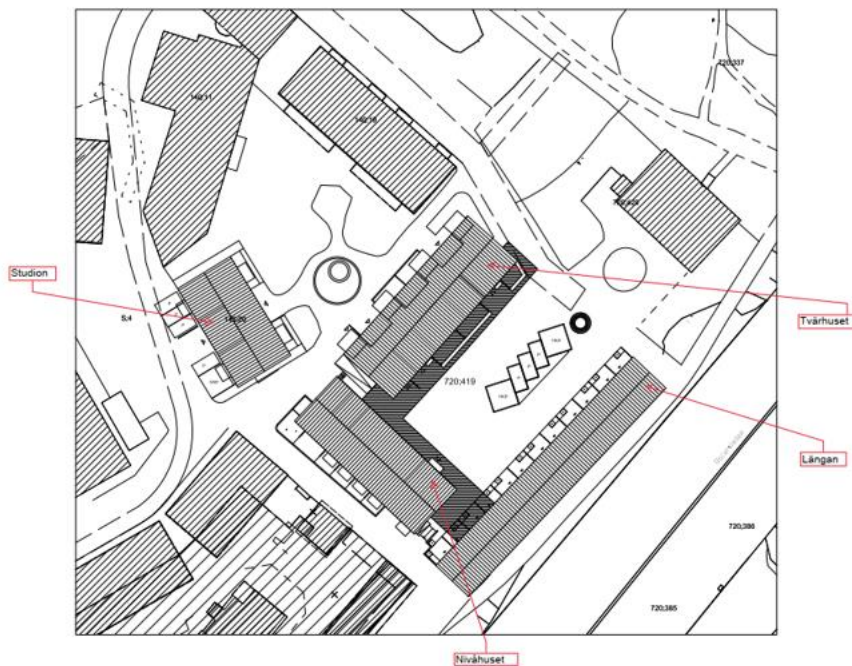
*Figur 1. Illustrationsritning av detaljplanen och planerad byggnation på Majorna 720:419 (MinnyMind Arkitekter, 2022).*

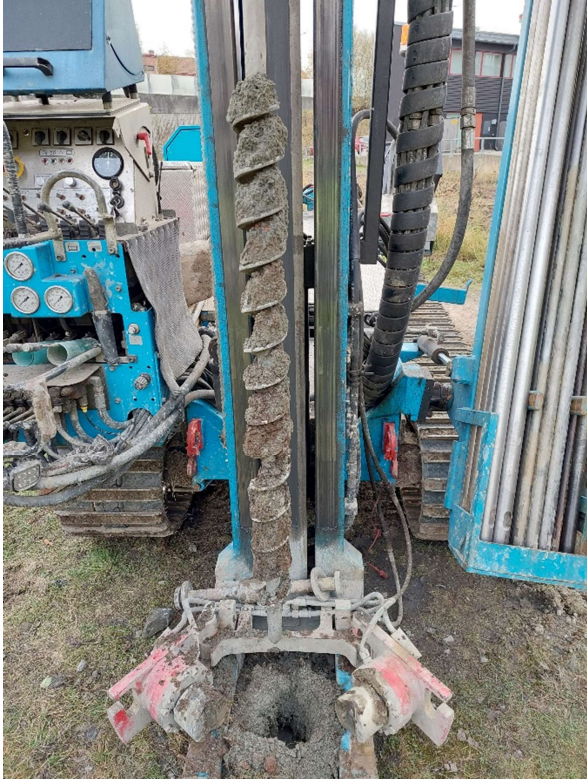
<p><b>Bild Nr.</b> 1</p>	<p><b>Datum:</b> 061222</p>

<p>22PE01 0-1 m umy</p> <p>Uttagna prov: 22PE01_0-0,5 22PE01_0,5-1</p>

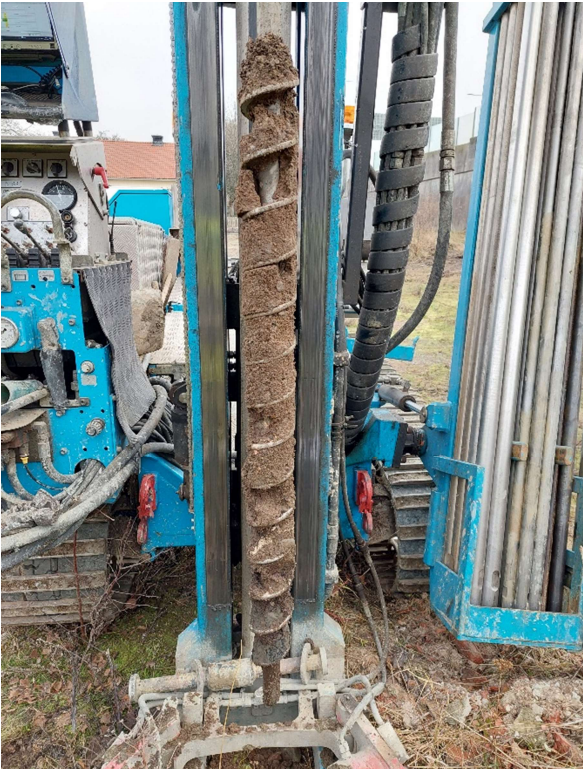
<p><b>Bild Nr.</b> 4</p>	<p><b>Datum:</b> 061222</p>

<p>22PE02 1-2 m umy</p> <p>Uttagna prov: 22PE02_1-1,5 22PE02_1,5-2</p>

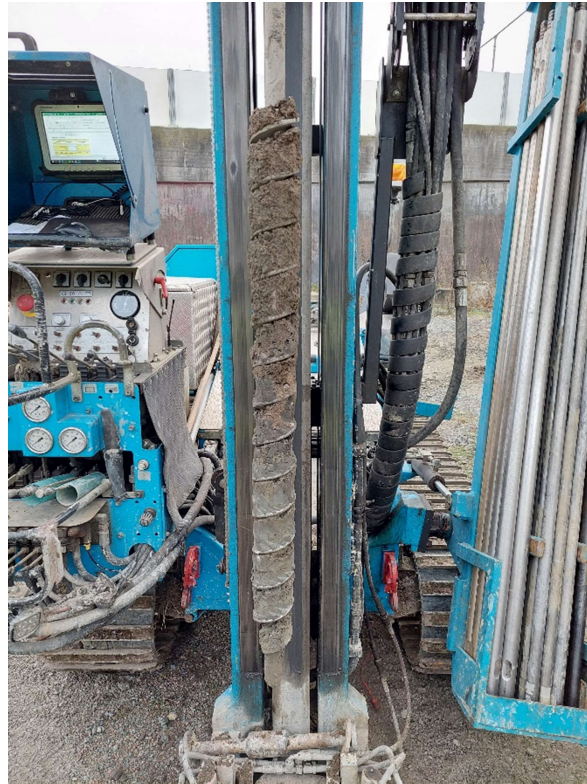
22PE03  
0-1 m umy

Uttagna prov:  
22PE03\_0-0,5  
22PE03\_0,5-1

Vid schakt vid punkter 22PE02, 22PE03 och 22PE04 så rekommenderar PE att existerande fyllnadsmassor till naturligt material (uppskattningsvis 1,0 – 2,0 m umy) och förslagsvis inom ett avstånd av cirka 5 m av punkten tas omhand med avseende på KM. Verifieringsprov bör tas i schaktbotten samt på schaktväggar när allt förorenat material avlägsnats och innan nya rena massor påförs. PE anser att avgränsning och bortförsl av förorenat material kan göras i samband med exploatering av objektet alternativt i tidigt skede i samband med entreprenaden. Vid framtida masshantering ska massor hanteras i enlighet med det tillstånd som måste erhållas innan arbeten startar, dvs en anmälan om avhjälpande åtgärder lämnas in och godkänns av tillsynsmyndigheten innan eventuell åtgärd påbörjas, se kapitel 8.4.

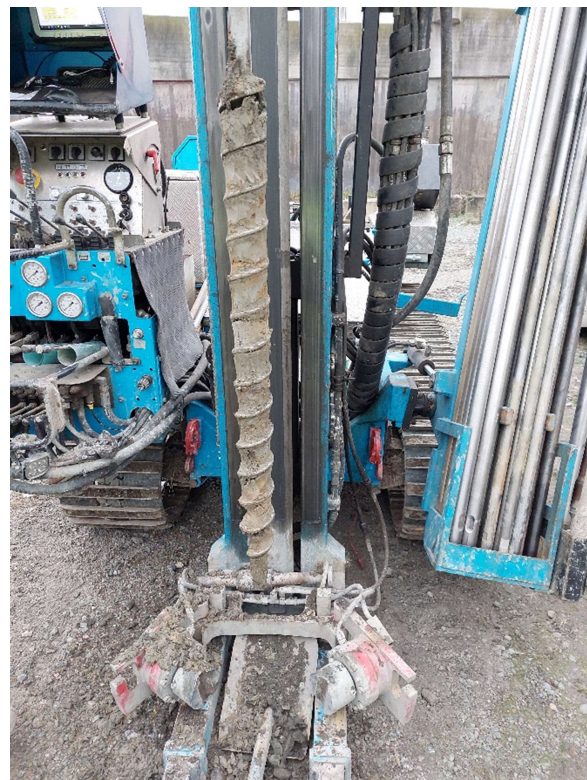
**Bild Nr.**  
6

22PE03  
1-2 m umy

Uttagna prov:  
22PE03\_1-2

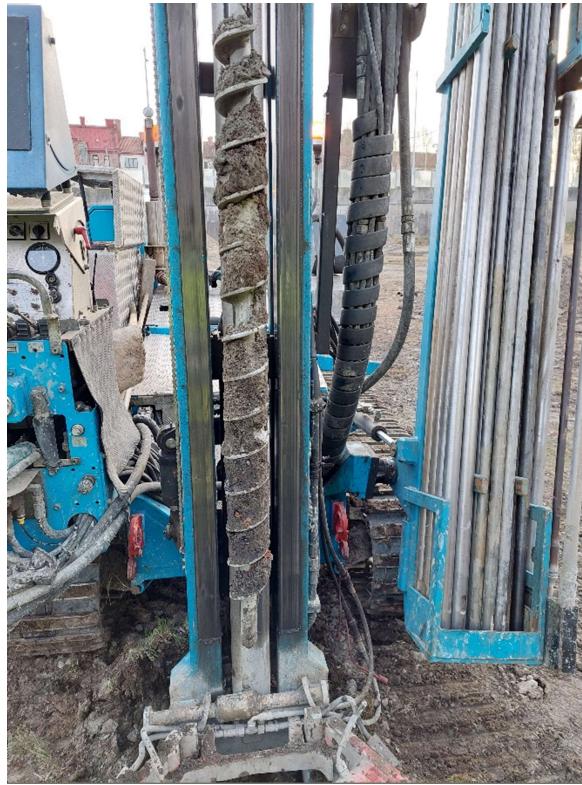
Svag doft av olja påträffades i provpunkt 22PE04 vid 0,5-1,0 m umy.

22PE04  
0-1 m umy

Uttagna prov:  
22PE04\_0-0,5  
22PE04\_0,5-1

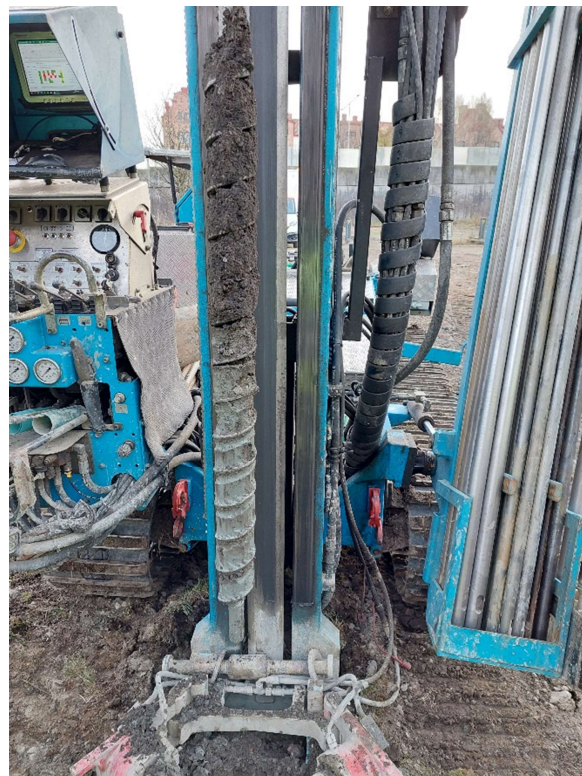
**Bild Nr.**  
8

22PE04  
1-2 m umy

Uttagna prov:  
22PE04\_1-2

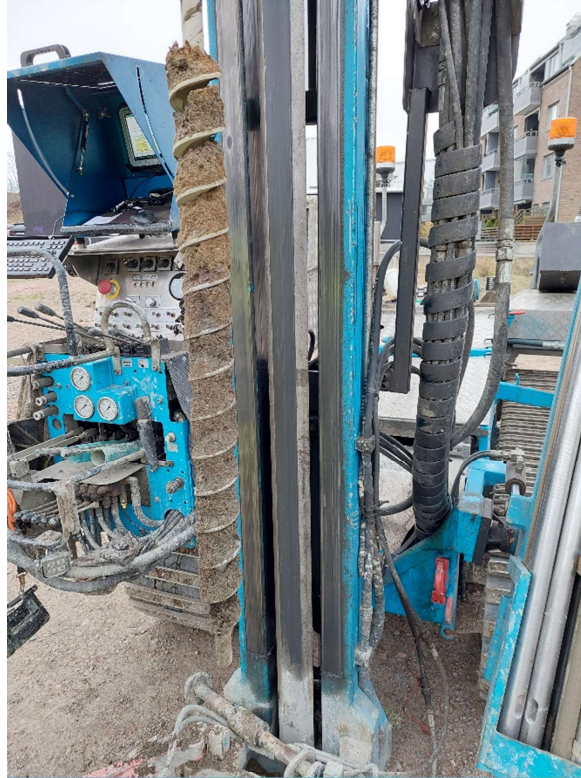
22PE05  
0-1 m umy

Uttagna prov:  
22PE05\_0-0,5  
22PE05\_0,5-0,9

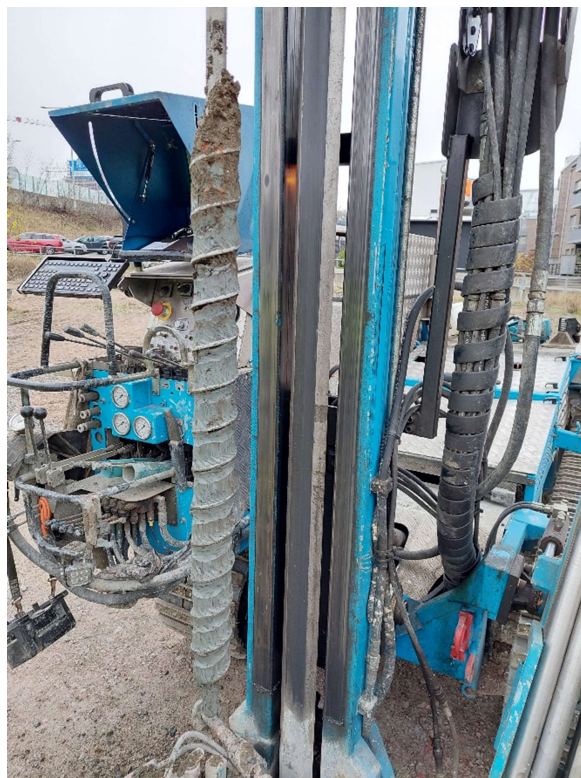
**Bild Nr.**  
10

22PE05  
1-2 m umy

Uttagna prov:  
22PE04\_1,1-2
