| UPPDRAG<br>TK Ramavtal Trafikförslag A5 - Gråberget | UPPDRAGSLEDARE<br>Stefan Andersson | DATUM<br>2010-11-23 |

### Inventering av utvalda befintliga gångvägar på Gråberget

Inventeringen genomförd 2010-11-08

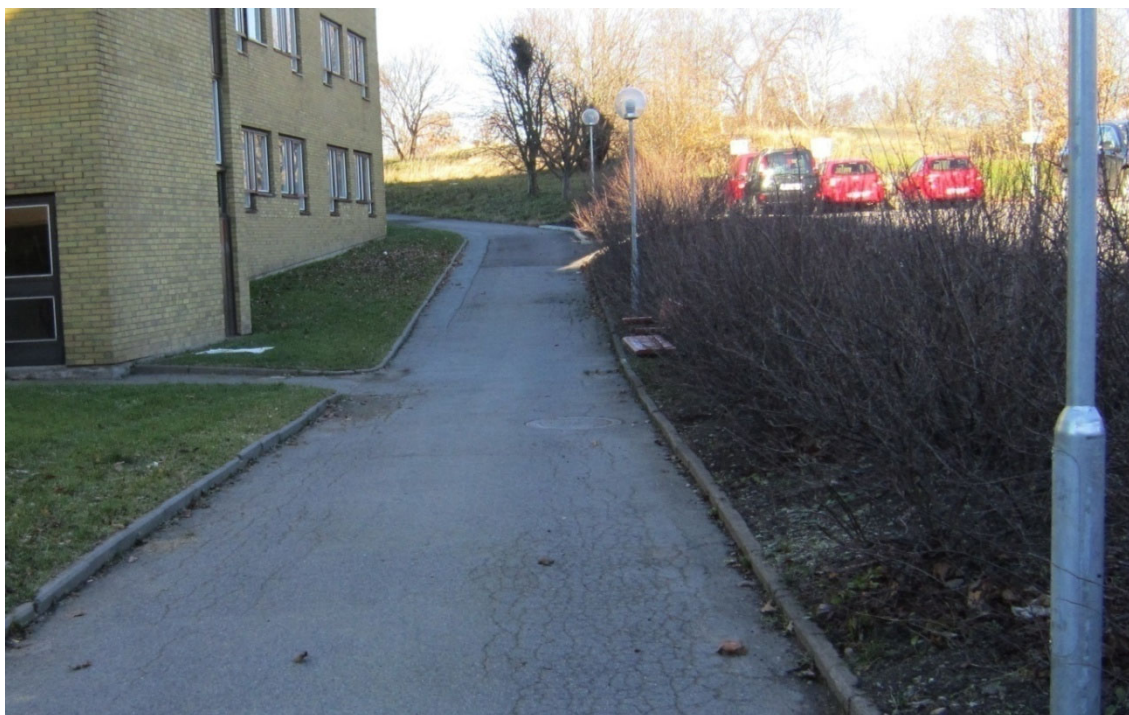
De första 20 metrarna är lutningen mycket svag för att sedan öka till mellan 7 och 10 %. Uppre vid reservoaren planar gångbanan åter ut. Hela sträckan är ca 125 meter lång, 3 meter bred och belagd med asfalt. Den totala höjdskillnaden på sträckan är cirka 4 meter, vilket ger en medellutning på 3 %. Längs sträckan finns en parkbänk och sträckan upp till slänkrönet är utrustad med belysningsstolpar, Figur 2.

Figur 2 Befintlig gångbana från Stortoppsgatan norrut. Bilden tagen från söder

Att bygga om denna gångbana så att den uppfyller kraven på tillgänglighet med en maximal lutning på 5 % är möjligt, men skulle kräva att en stor del av grönområdet på servicehemmets baksida togs i anspråk för att kunna leda gångvägen upp i etapper.

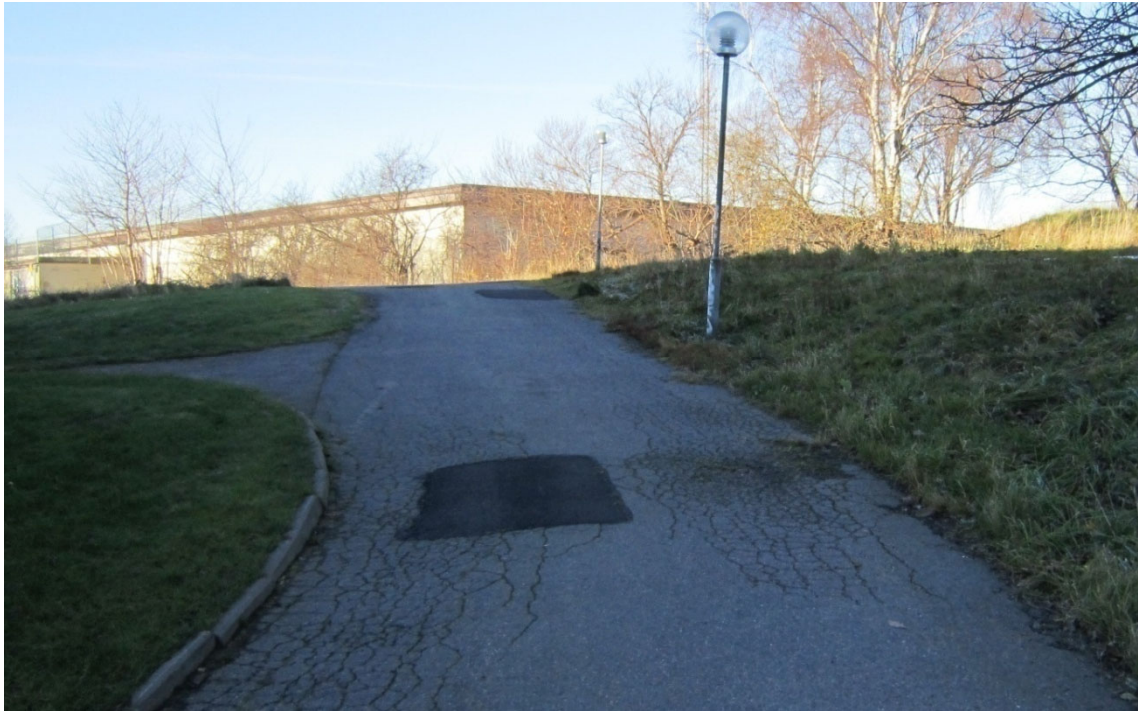
*Figur 3 Befintlig gångbana norr om servicehemmet. Bilden tagen från söder*

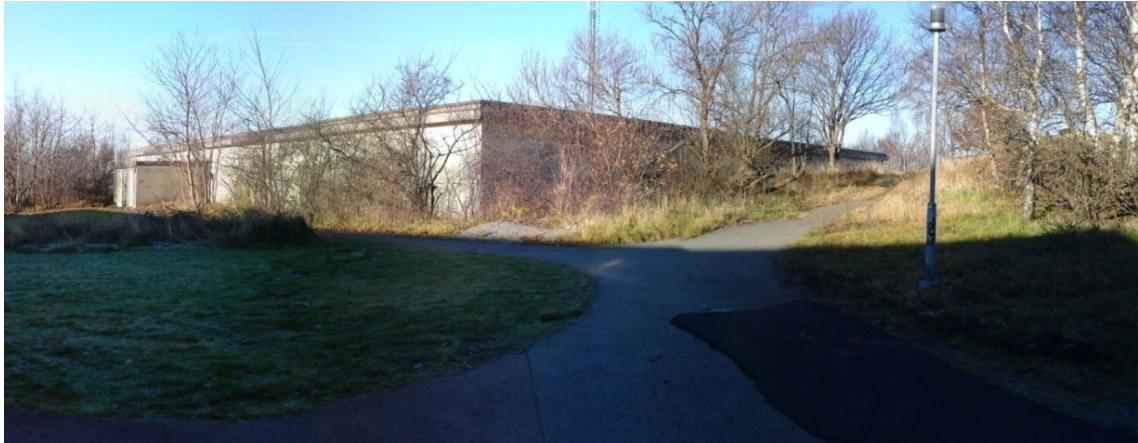
*Figur 4 Befintlig gångbana norr om servicehemmet, uppe vid vattenreservoaren. Bilden tagen från söder.*

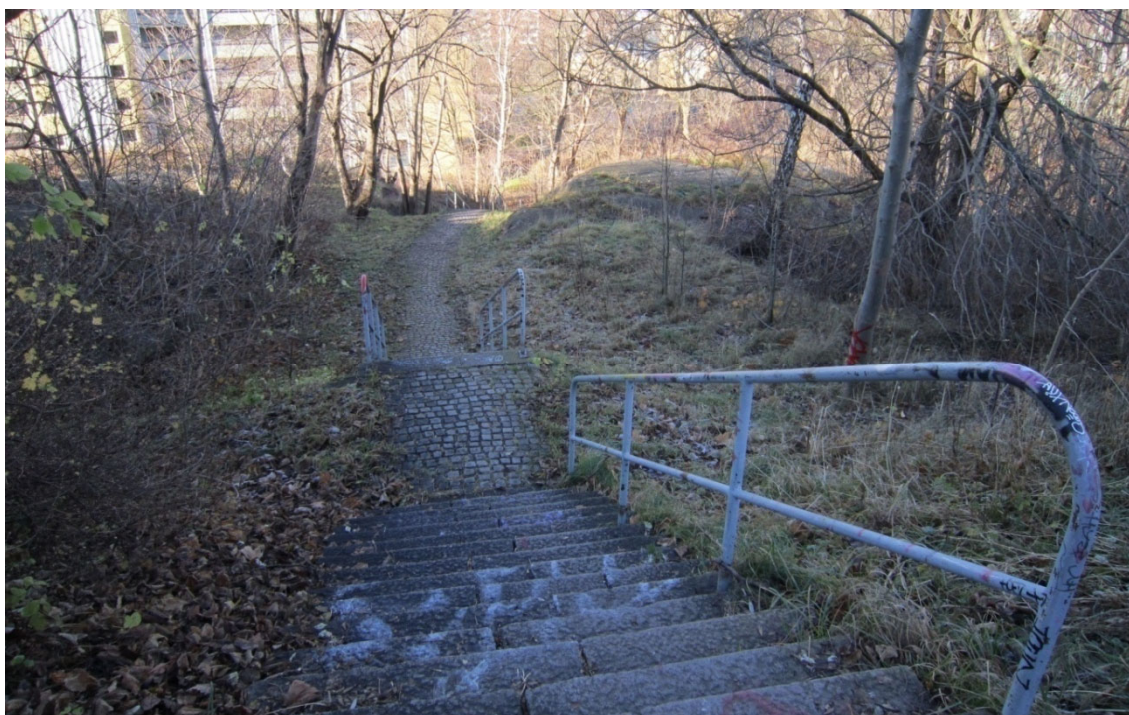
Den här gångvägen leder från vattenreservoarens norra sida ner mot nordväst till Seglaregatan. Gångvägen består till största delen av trappor och däremellan kortare sträckor med ganska brant lutning, 13-18 %. Dessa partier är belagda med kullersten, Figur 5. I anslutning till den näst nedersta trappan finns en ramp som leder förbi trappan, dock har denna ramp en lutning på mellan 10 och 12 %.

Figur 5 Befintlig gångbana ner från vattenreservoaren. Bilden tagen från sydöst.

Att tillgänglighetsanpassa den här sträckan bedömer vi vara mycket svårt. Det skulle krävas omfattande stödkonstruktioner och eventuellt även bortsprängning av berg. Det finns dock utrymme för att komplettera trappsektionerna med en ramp för att leda cyklar på.

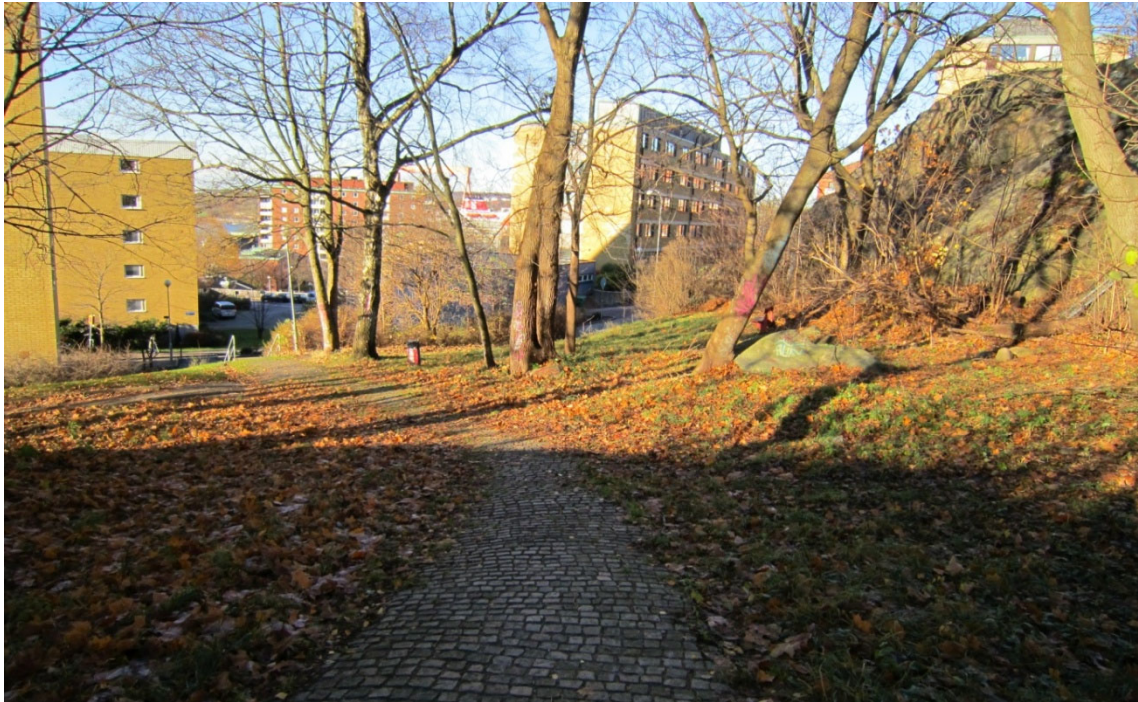
Bitvis är underlaget mycket bristfälligt på grund av sättningar och växtlighet mellan stenarna. Ett par av ledstängerna till trapporna är dessutom avbrutna och ligger bredvid. Efter den nedersta trappan finns en parkbänk. Det finns även en parkbänk i den lilla gläntan strax ovanför den näst nedersta trappan, dock är denna inte så lätt att ta sig till, då den står ett tiotal meter från gångvägen, Figur 6. Vid de nedersta trapporna finns belysningsstolpar, i övrigt är gångvägen inte upplyst, Figur 7.

Figur 6 Befintlig gångbana ner mot Seglaregatan. Bilden tagen från sydöst.

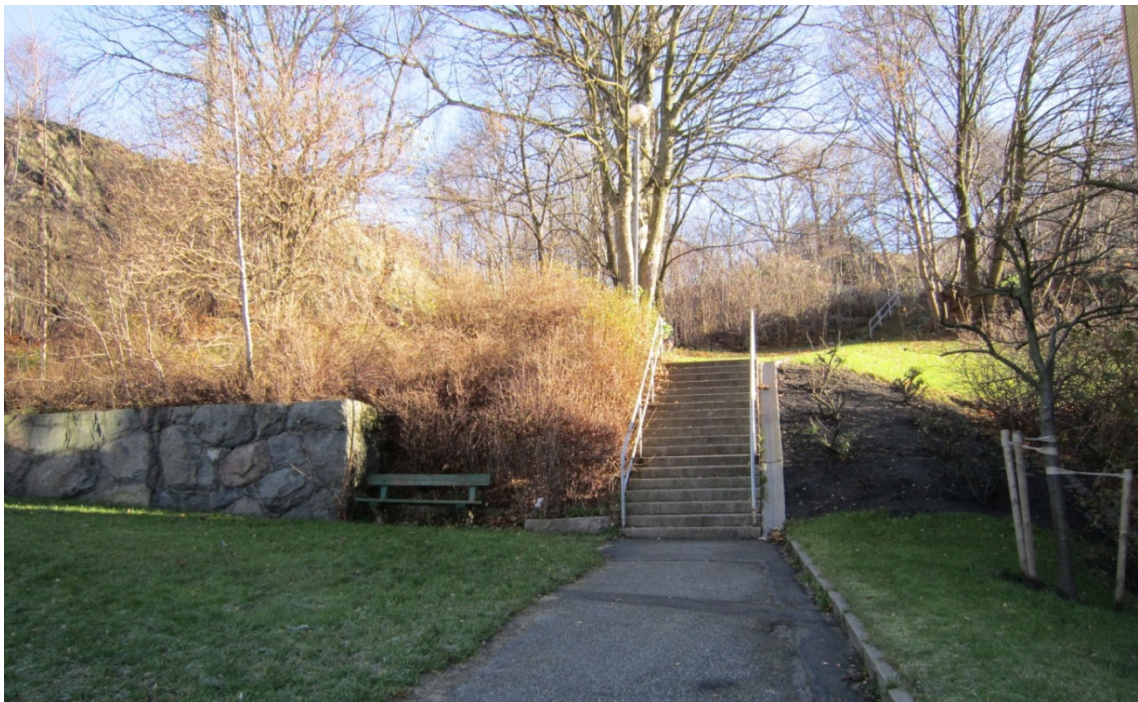
Figur 7 Befintlig gångbana upp från Seglaregatan. Bilden tagen från väster.

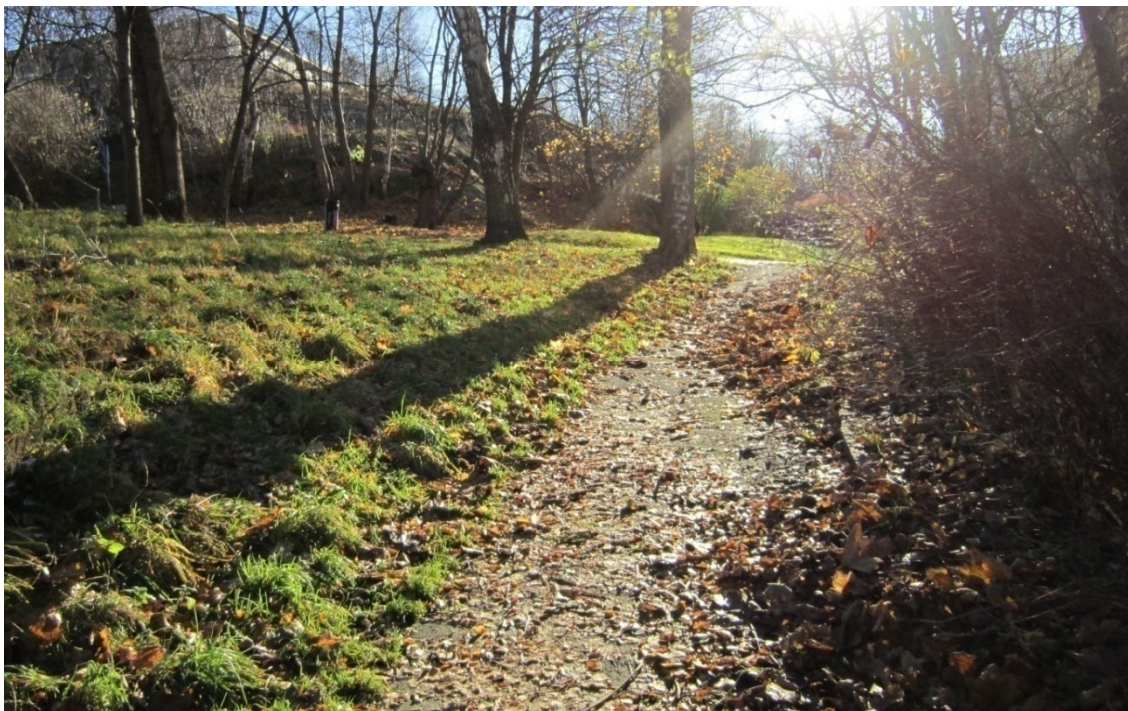
Bredden på gångvägen varierar mellan ca 1,7 och 3,2 meter och den är drygt 100 meter lång med en höjdskillnad på 25 meter. Detta ger en medellutning på 25 %. Rampen i anslutning till den näst nedersta trappan är bitvis endast 1,5 meter bred, Figur 8.

*Figur 8 Befintlig gångbana. Bilden visar den ramp som leder runt den näst nedersta trappan. Bitvis är denna ramp endast 1,5 meter bred. Bilden tagen från norr.*

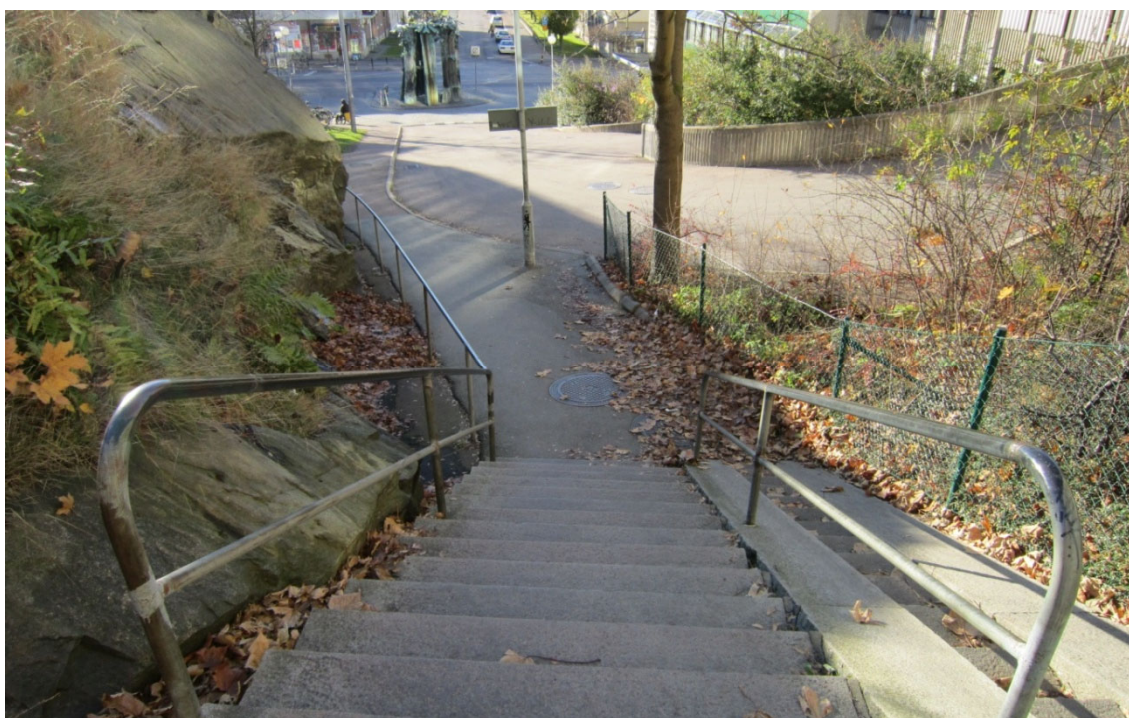
Figur 9 Befintlig gångbana. Första trappan upp från Slottsskogsgatan med tillhörande ramp. Bilden tagen från öster.

Att tillgänglighetsanpassa den här sträckan ser vi inte som möjligt. Detta med hänsyn till att vägen passerar mellan befintliga byggnader och en bergvägg, varför det skulle krävas mycket stora åtgärder för att bygga bort trapporna, Figur 10. Trapporna borde dock kunna kompletteras med en ramp för att göra det möjligt att leda cyklar upp för trapporna, liknande den i Figur 9.

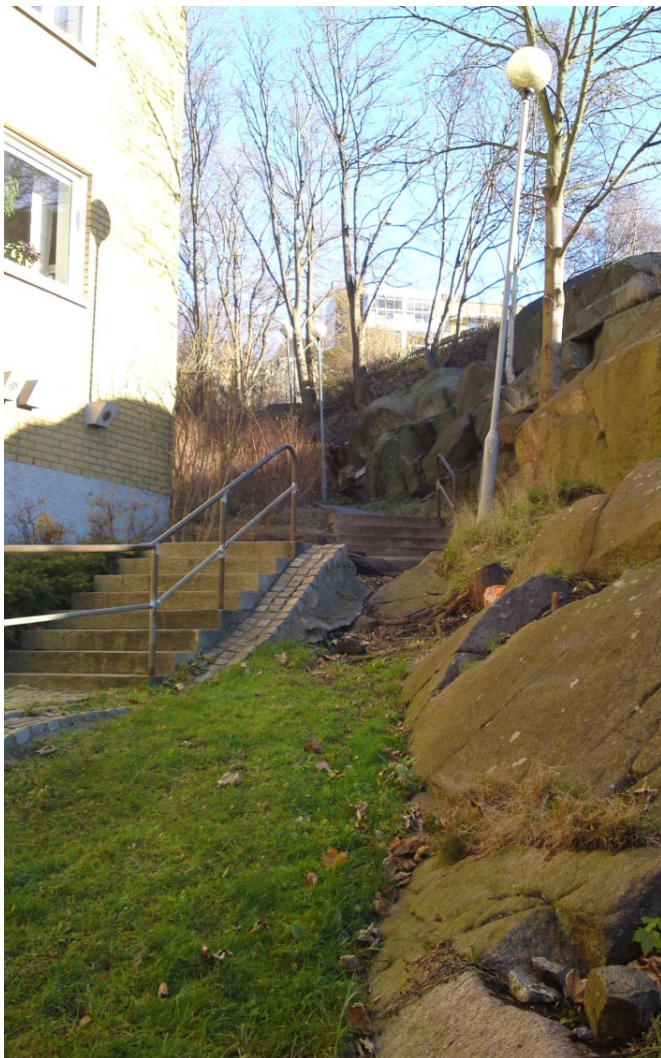
*Figur 10 Befintlig gångbana. Två av de nedre trapporna som är placerade mellan befintligt hus och bergväggen. Bilden tagen från väster.*

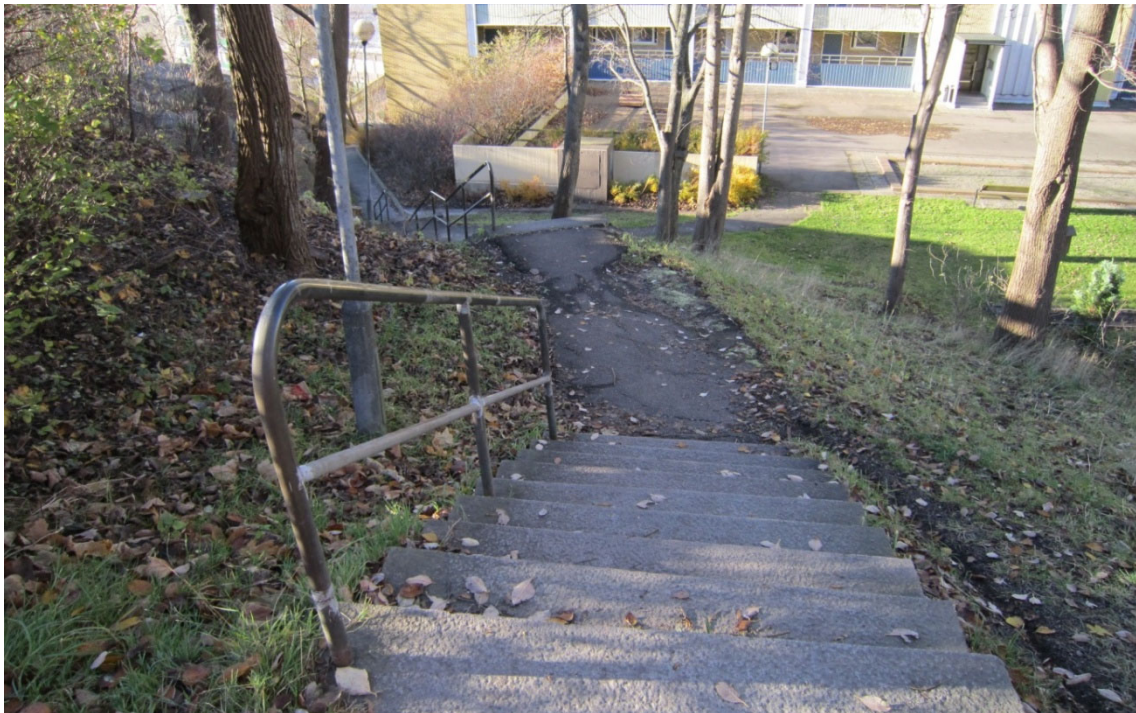
Den här gångvägen leder från Slottsskogsgatan österut upp mot Ärlegatan där denna gör en 180 graders sväng på väg upp på Gråberget. Gångvägen består till största delen av trappor och däremellan kortare partier med asfalt eller kullersten med en lutning som varierar mellan 7 och 18 %. Ytskiktet på dessa mellanliggande delarna är på många ställen mycket ojämnt på grund av rötter, sättningar och bristande underhåll, Figur 11.

*Figur 11 Befintlig gångbana ner mot Slottsskogsgatan. På bilden ses även den bristfälliga beläggningen. Bilden tagen från sydöst.*

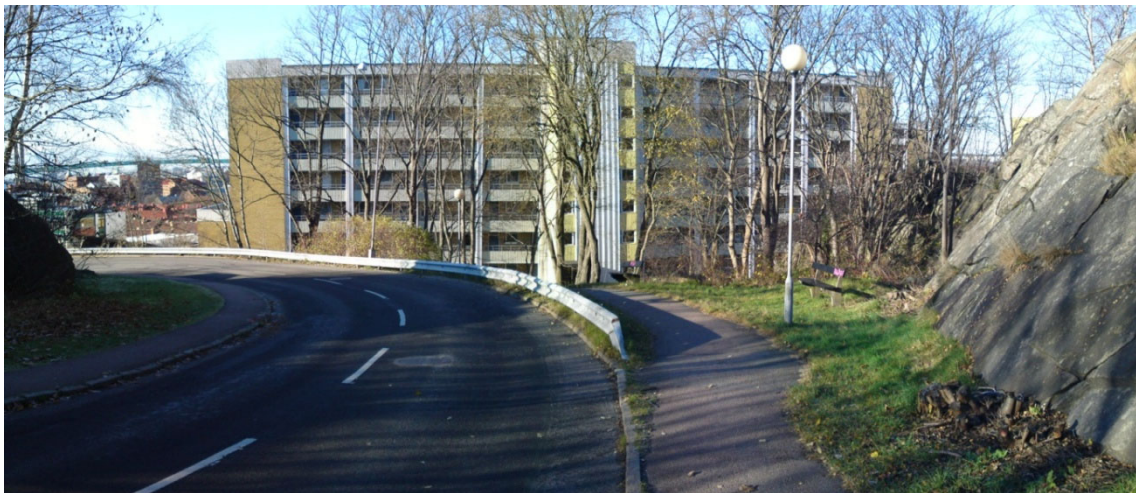
*Figur 12 Befintlig gångbana, börjar parallellt med Ärlegatan. Bilden tagen från sydöst.*

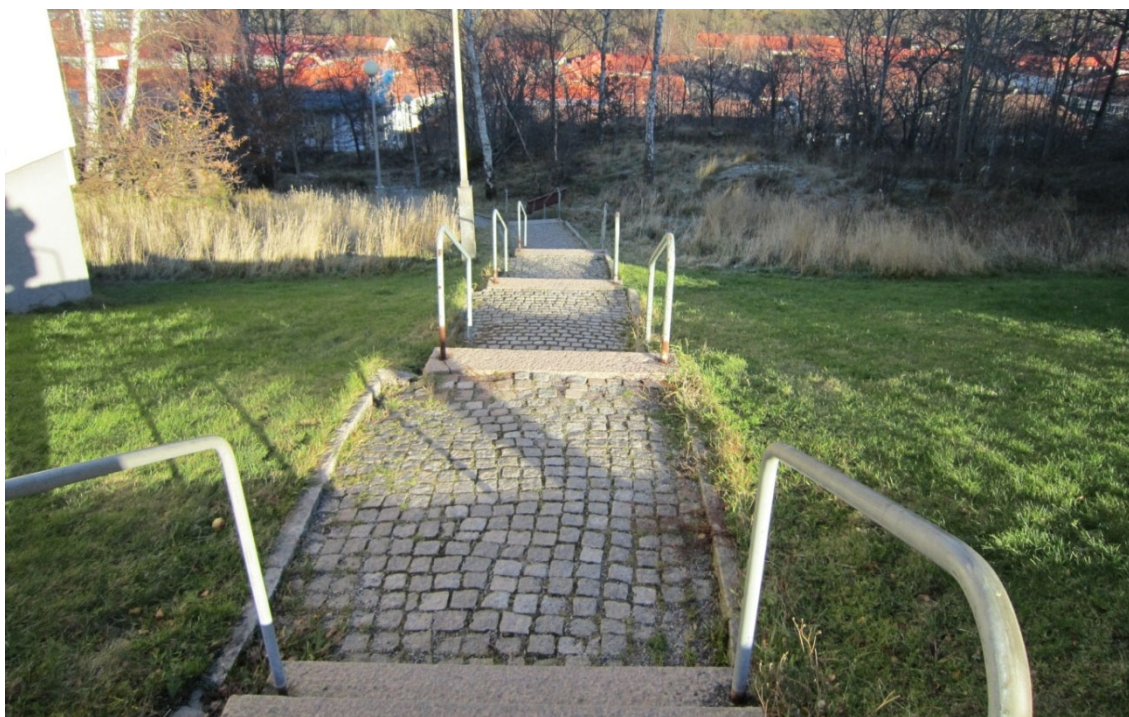
Delarna mellan trappsektionerna är belagda med kullersten, Figur 13. Förutom ojämnheten som kullerstenen medför är gångytorna förhållandevis jämna utan några större sättningar eller ojämnheter orsakade av trädrötter. Dock är lutningen bitvis brant, mellan 8 och 15 %. Alla trappsektioner är utrustade med räcken på båda sidor utom två, som bara har på ena sidan. Ett av dessa är dessutom trasigt, Figur 15.

Figur 13 Befintlig gångbana som går från Kabelgatan ner mot Såggatan. Bilden tagen från väster.

Att tillgänglighetsanpassa den här sträckan skulle kräva stora ingrepp på omkringliggande mark och vara mycket svår att genomföra så att en god standard uppnås. Möjligheten att komplettera trappsektionerna med en ramp för cyklar finns dock längs hela sträckan.

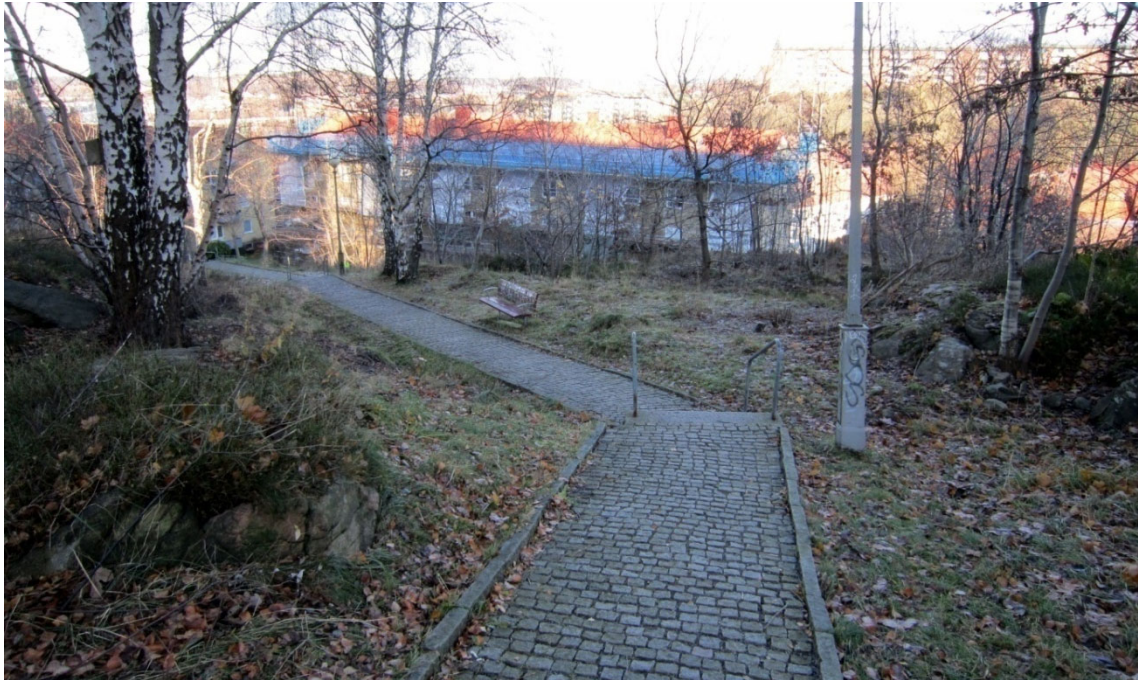
Längs sträckan finns två parkbänkar och hela sträckan är utrustad med belysningsstolpar, Figur 14.

Figur 14 Befintlig gångbana mellan Kabelgatan och Såggatan. På bilden syns en av de parkbänkar och en av de belysningsstolpar som finns längs gångvägen. Bilden tagen från sydväst.

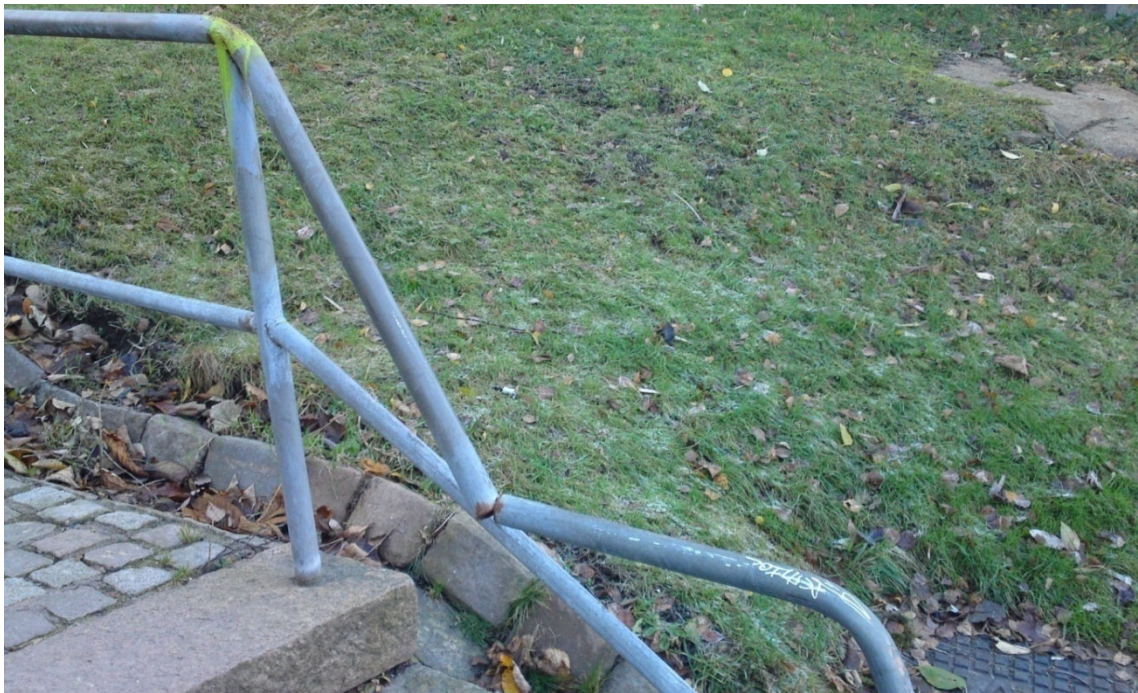
Figur 15 Ett trasigt räcke strax ovanför Toppsegelsgatan.

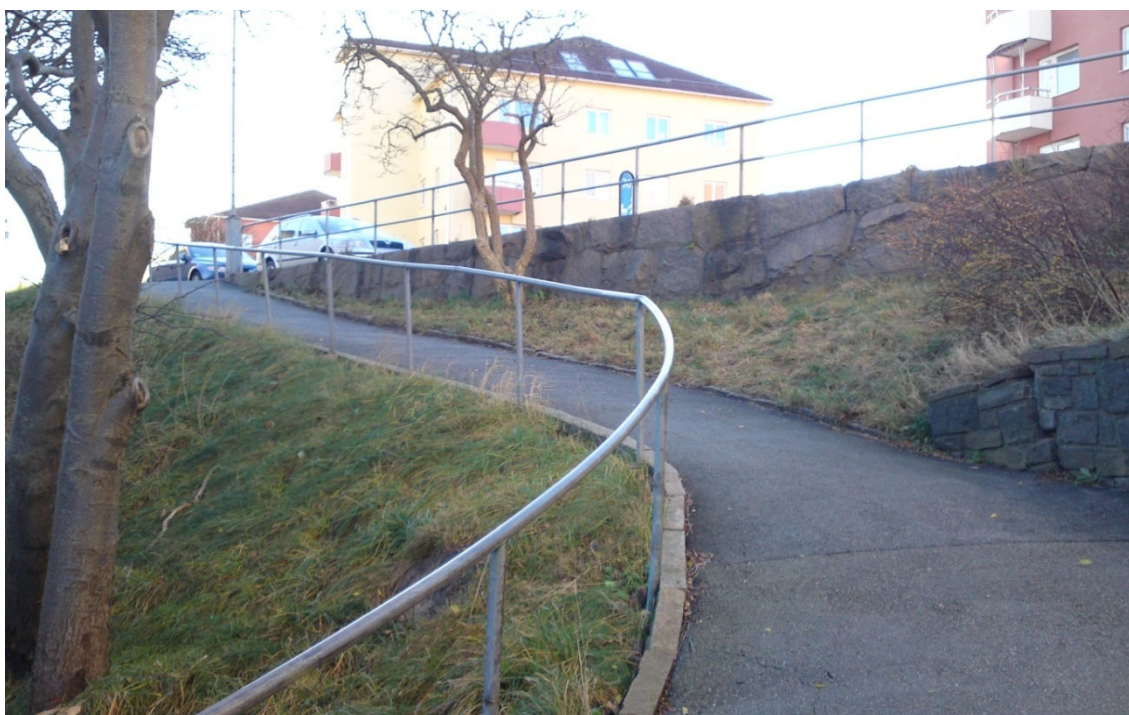
Partierna mellan trapporna varierar mycket i lutning. Brantast lutar det i den övre delen där lutningen börjar på 14 % för att sedan öka till 25 % ner mot lekplatsen, Figur 16. Nedanför lekplatsen varierar lutningen mellan 4 och 20 %.

*Figur 16 Befintlig gångbana. Bilden visar den branta sluttningen ner från Kabelgatan mot lekplatsen. Lutningen uppgår till 25 %. Bilden tagen från nordöst.*

Då det redan idag är mycket brant på vissa ställen blir det svårt att tillgänglighetsanpassa gångvägen utan omfattande ombyggnationer. Dessutom leder den nedersta trappan ner för en brant bergvägg som skulle vara mycket svårt att komplettera med en ramp, Figur 19.

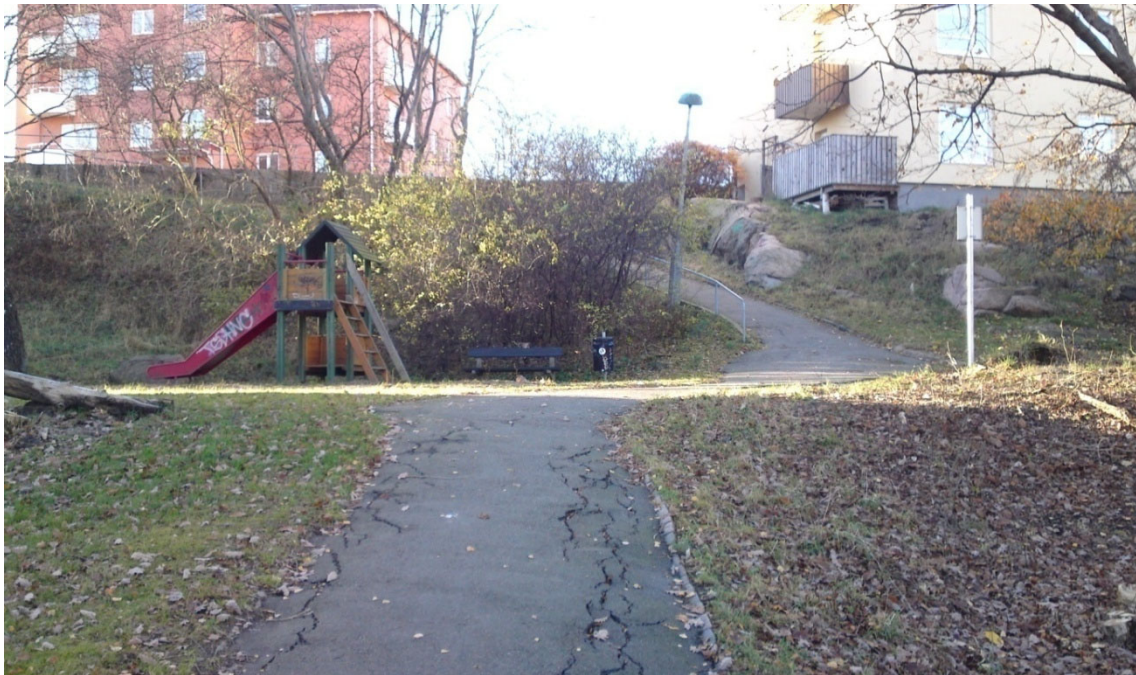
Beläggningen består av asfalt, som på många ställen är sprucken och ojämn, Figur 17.

Figur 17 Befintlig gångbana förbi lekplatsen. Asfaltsbeläggningen är ojäm och på många ställen full av sprickor. Bilden tagen från öster.

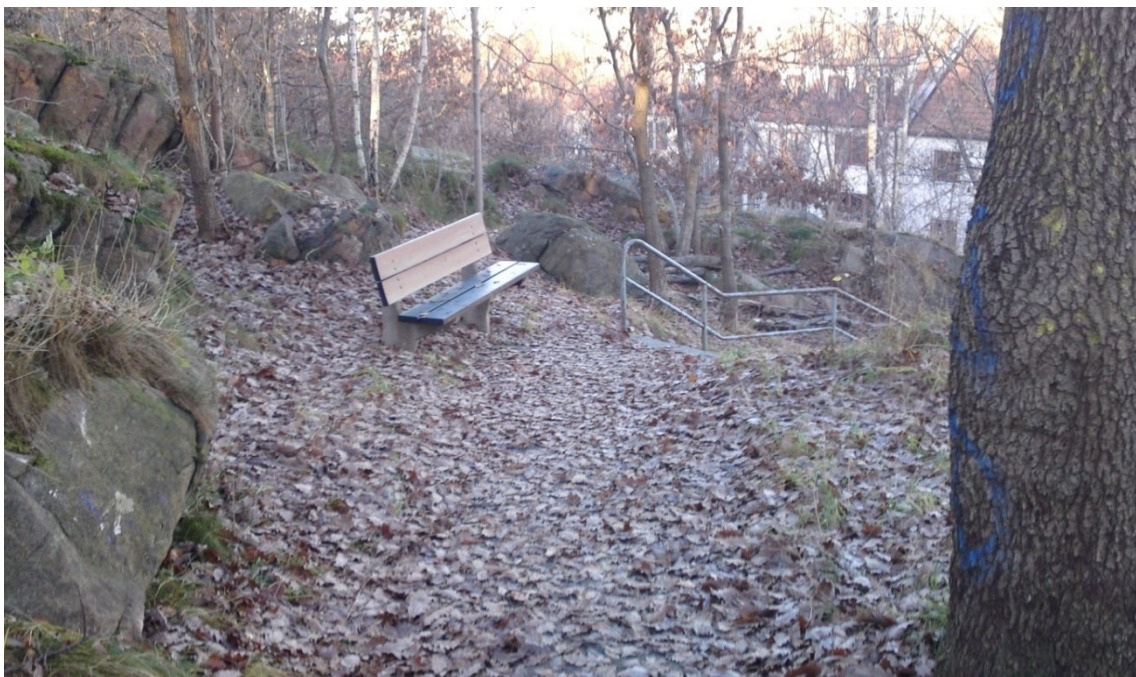
Gångvägen börjar uppe vid Kabelgatan och fortsätter ner till en lekplats och vidare ner till Godhemsgatan i riktning mot nordöst. Brädden varierar mellan 0,8 och 2 meter på sträckan som totalt är cirka 180 meter lång. Den totala höjdskillnaden är knappt 30 meter, vilket ger en medellutning på cirka 17 %. Längs gångvägen finns fyra parkbänkar, varav en är placerad i anslutning till lekplatsen, Figur 17 och Figur 18. Belysningsstolpar finns, även om avståndet mellan dem ibland är ganska långt.

Figur 18 Befintlig gångbana. En av de parkbänkar som finns längs gångbanan. En stor mängd löv på gångbanan kan orsaka halka. Bilden tagen från söder.

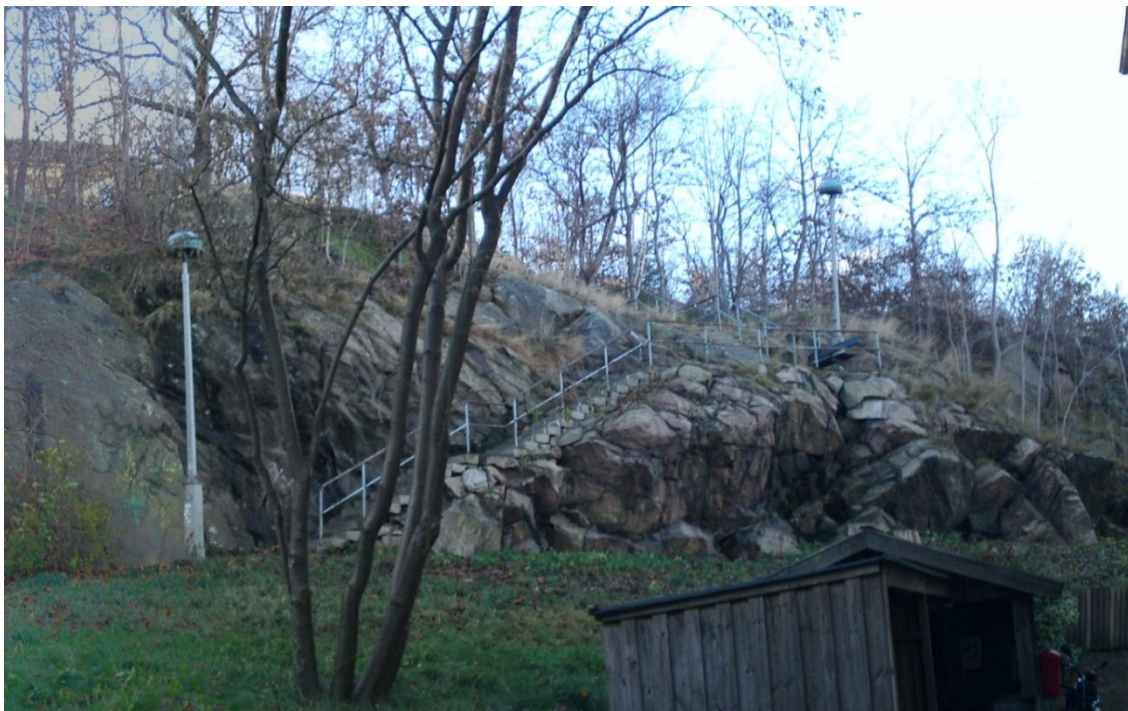
*Figur 19 Befintlig gångbana. Den nedersta trappan på sträckan leder ner för en brant bergvägg. Att komplettera denna passage med en ramp skulle kräva omfattande ombyggnationer. Bilden tagen från öster.*

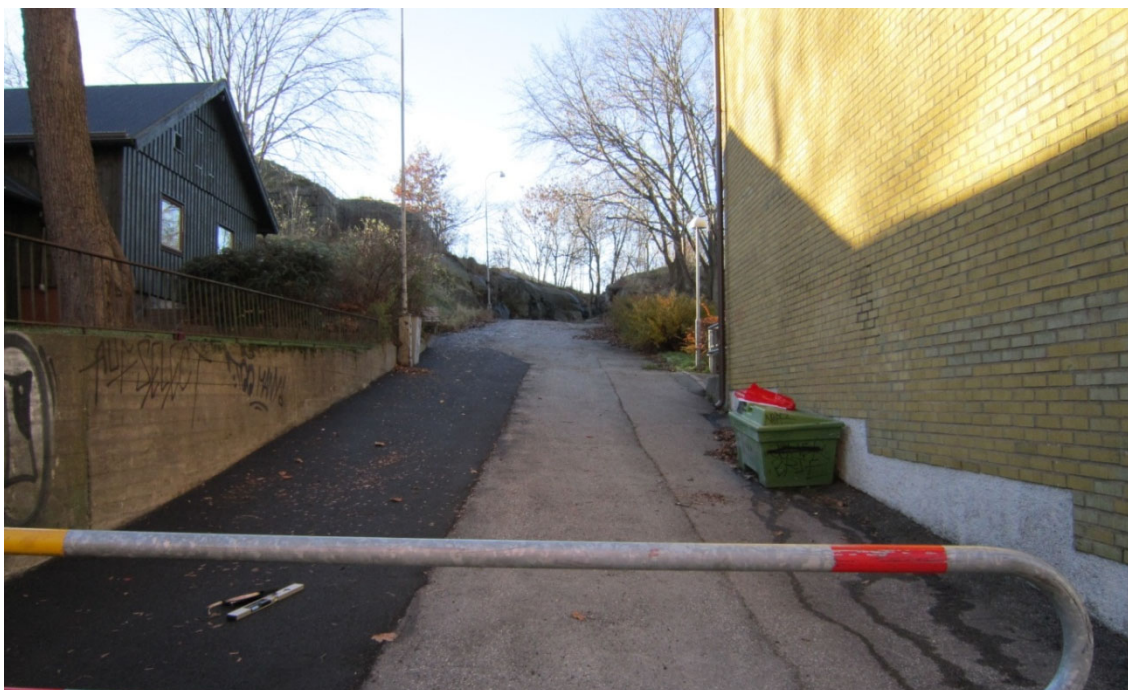
I dagsläget går det en väg från Kabelgatan västerut upp mot vattenreservoaren. Vägen är endast till för underhåll av vattenreservoaren och avstängd med en bom vid Kabelgatan, Figur 20. Från kabelgatan lutar vägen ganska brant uppåt, 12-16 %, i cirka 50 meter innan den planar ut och blir näst intill plan, Figur 21. Bredden på vägen är mellan 3 och 5 meter, Figur 22. Uppe vid vattenreservoaren finns idag en vändplats som är ca 15 meter i diameter, Figur 23.

Figur 21 Den befintliga vägen från Kabelgatan upp mot vattenreservoaren. Bilden tagen från öster.

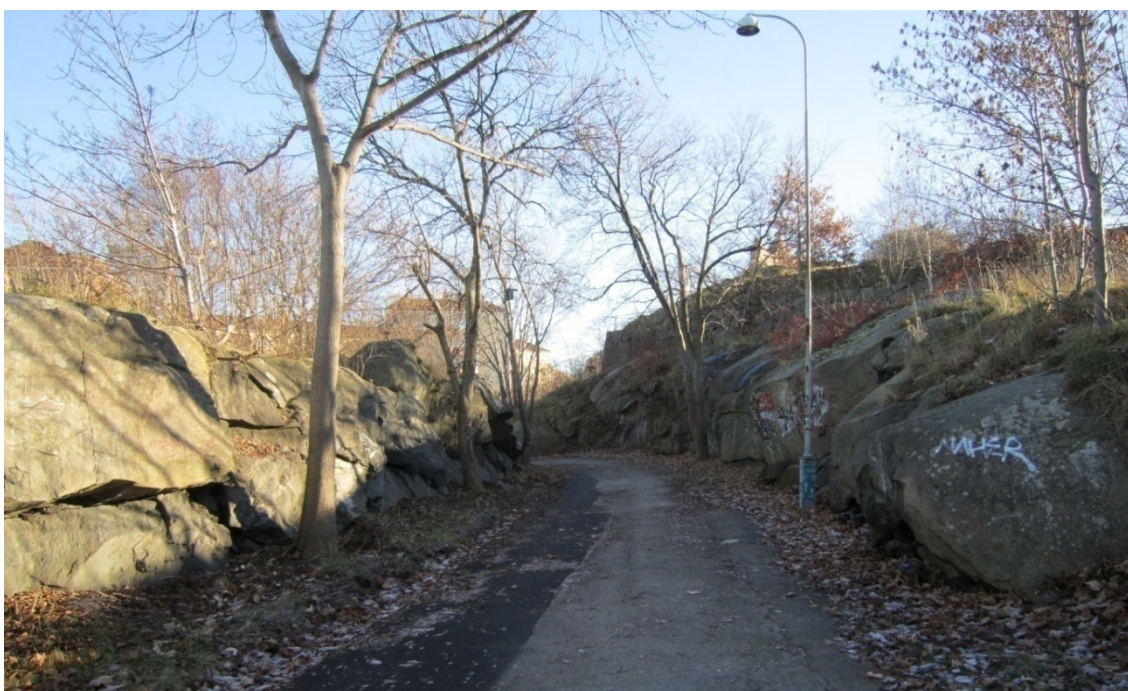
Figur 22 Den befintliga vägen upp till vattenreservoaren. Här är vägen ca 3,5 meter bred. Bilden tagen från nordväst.

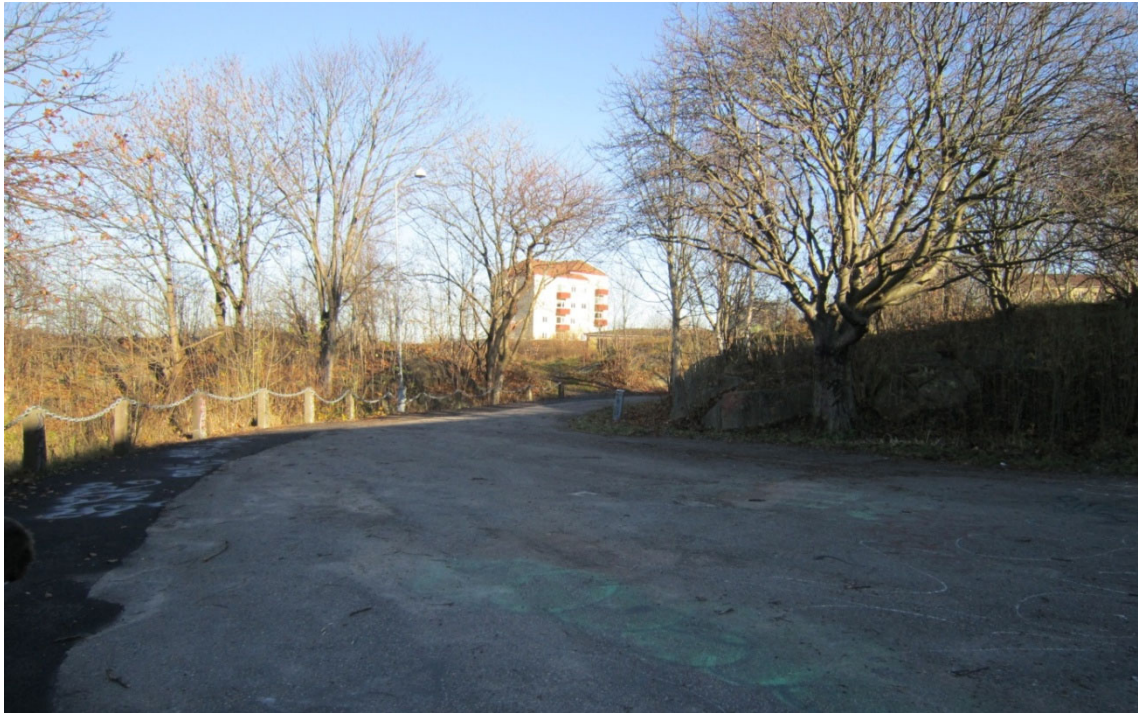
*Figur 23 Den befintliga vändplanen framför vattenreservoaren. Bilden tagen från sydväst.*

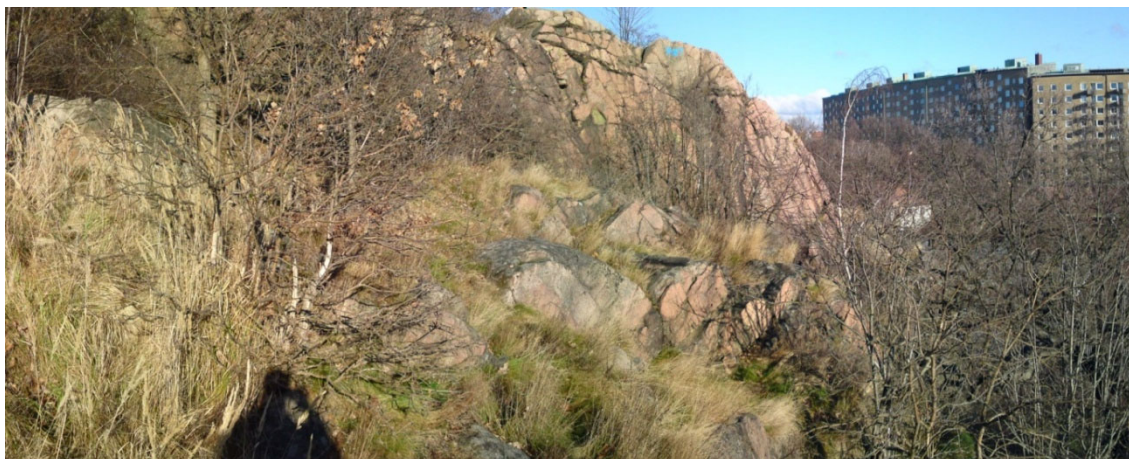
Höjdskillnaden mellan Kabelgatan och Godhemsgatan är cirka 30 meter och mellan Kabelgatan och Ekedalsgatan cirka 35 meter. Detta ger en genomsnittlig lutning på mellan 30 och 40 %. Att under dessa förutsättningar anlägga en tillgänglighetsanpassad ramp eller en cykelbana är inte genomförbart. Branta berghällar gör att det endast är möjligt att göra en förbindelse där vissa delar av gångvägen består av trappor, Figur 24, Figur 25 och Figur 26.

Figur 24 Den sydöstra slutningen på Gråberget. Branta berghällar gör det svårt att anlägga en gångväg utan trappor. Bilden tagen från sydväst.

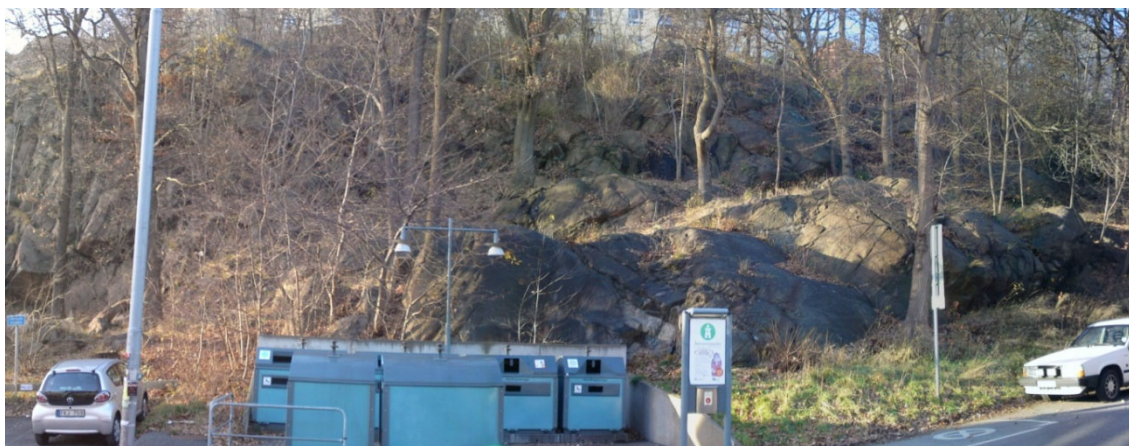
Figur 25 Den östra slutningen på Gråberget sedd från Godhemsgatan. Branta berghällar gör det svårt att anlägga en gångväg utan trappor. Bilden tagen från öster.

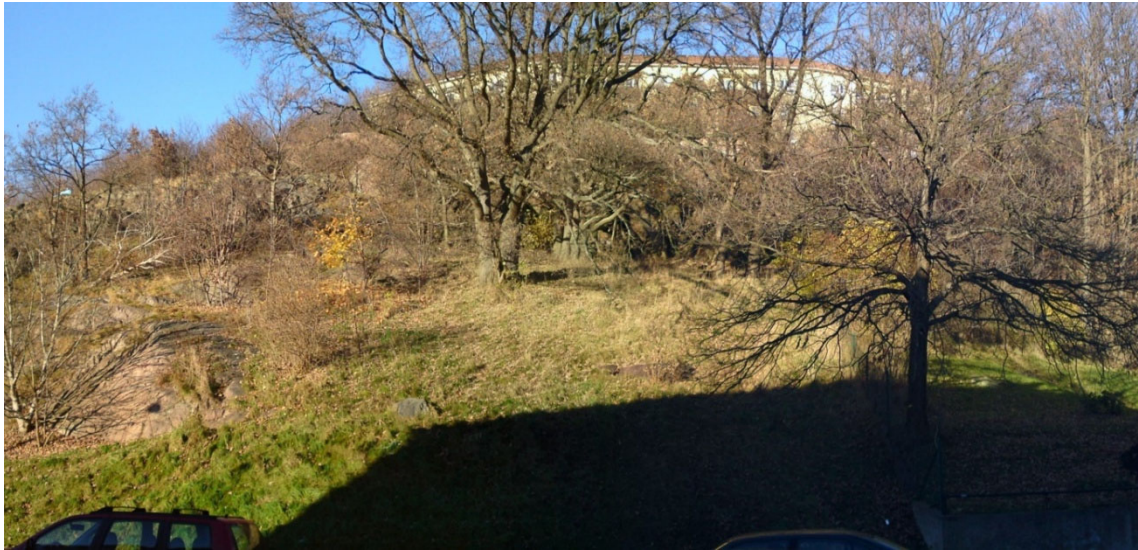
*Figur 26 Den södra sluttningen på Gråberget sedd från Ekedalsgatan. Sluttningen blir något mindre brant närmare Ekedalsgatan. Bilden tagen från söder.*

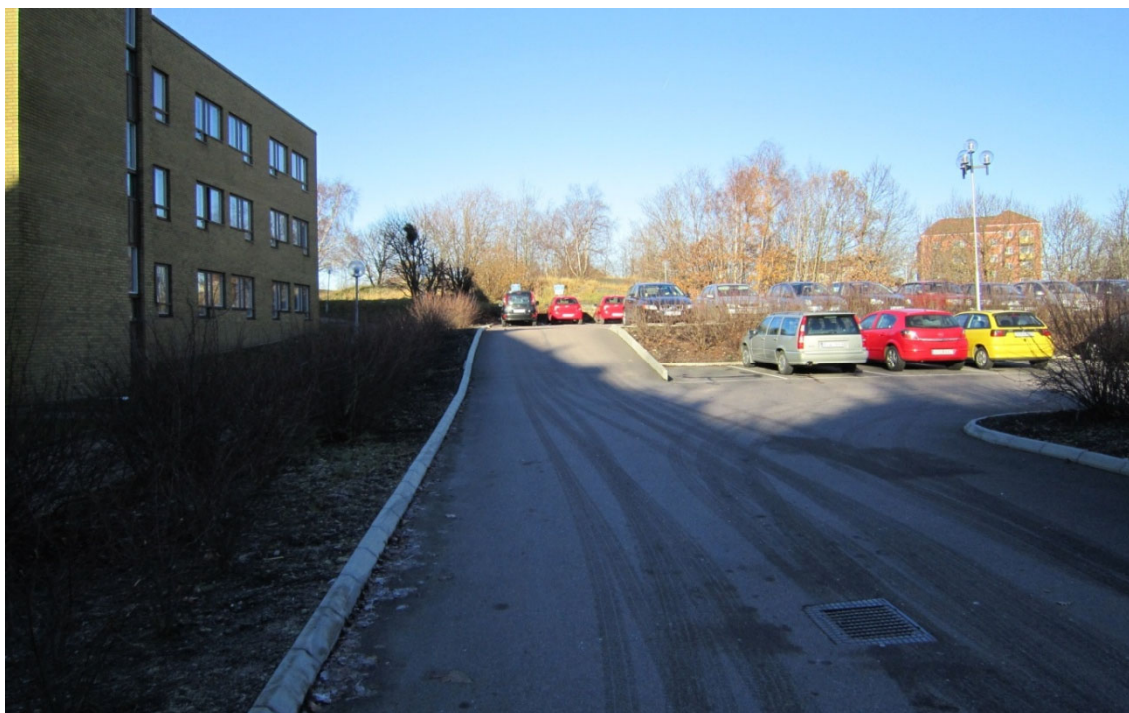
För att detta ska vara möjligt krävs det att en del av den parkering som ligger bredvid servicehemmet tas i anspråk, Figur 27. Norr om parkeringsplatsen är det sen möjligt för den nya vägen att löpa parallellt med den befintliga gångbanan, Figur 28.

Figur 27 Infart till den befintliga parkeringsplatsen. Bilden tagen från söder.

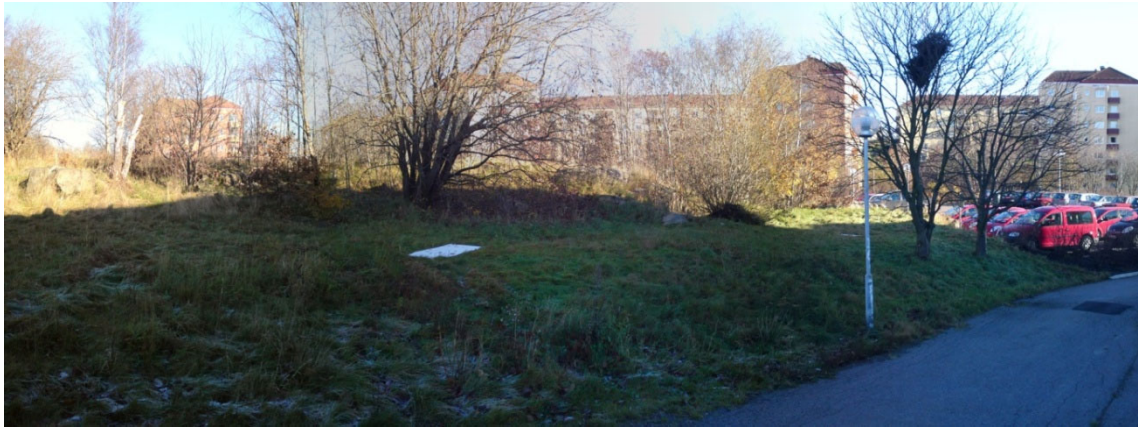
*Figur 28 Område längs den befintliga gångbanan som kan användas till ny bilväg. Bilden tagen från väster.*

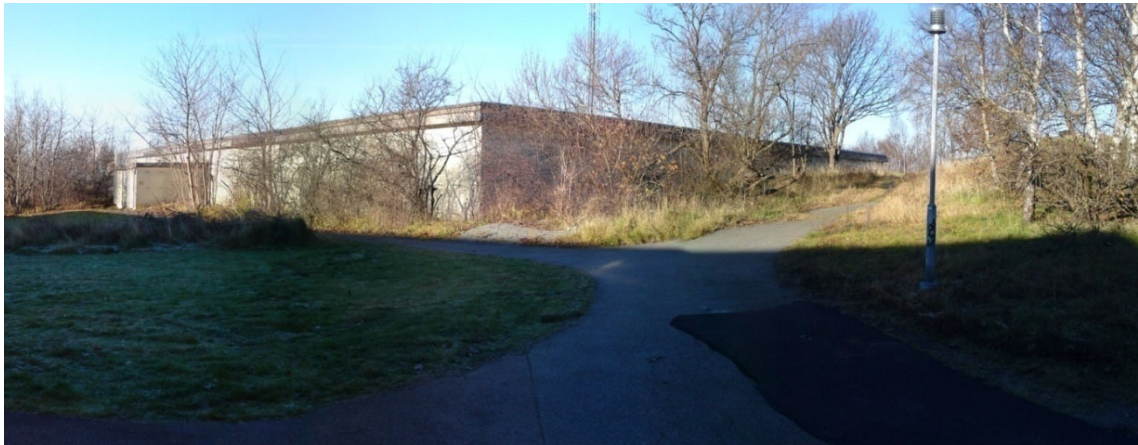
*Figur 29 Området uppe vid vattenreservoaren. Bilden tagen från söder.*
