MARS 2015  
GÖTEBORGS STAD STADSBYGGNADSKONTORET

# NATURINVENTERING FÖR DETALJPLAN FÖR BLANDAD STADSBEBYGGELSE VID JÄRNVÅGSGATAN UTKAST TILL RAPPORT

| DATE OF ISSUE | 2015-03-04 |

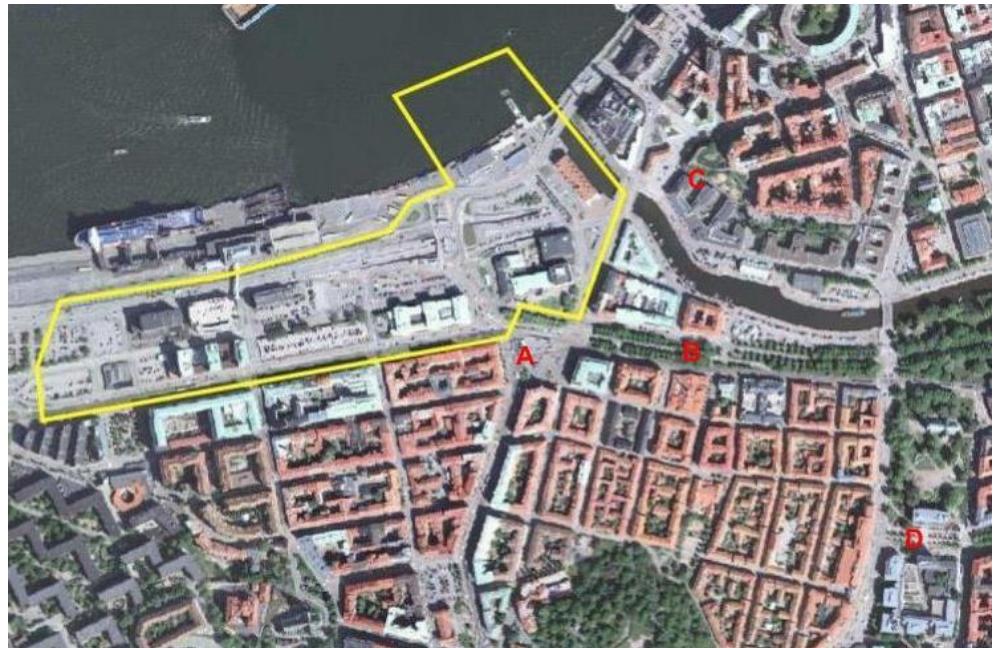
Figur 2. Fynd av rödlistade arter i närheten av planområdet: A. Punktsköldlav (CR) B. Praktsköldlav C. Getlav (VU) och Punktsköldlav (CR) D. Kråkrassing (VU).

Utanför planområdesgränsen finns flera registrerade fynd av träd med rödlistade lavar. Att en art är rödlistad innebär att den är upptagen på den nationella rödlistan som klassar arter utifrån utdöenderisk (Gärdenfors, 2010). På planterade körsbärsträd på Järntorget finns fem träd med registrerade fynd av punktsköldlav, *Punctelia subrudecta* (rödlistad i den högsta hotkategorin, CR, akut hotad). Inventeringarna av lavar på träd längs Nya allén, Vasagatan och Linnégatan visade på förekomster av de rödlistade arterna getlav, *Flavoparmelia caperata*, (fridlyst samt rödlistad i hotkategori VU, sårbar), och punktsköldlav, *Punctelia subrudecta*, (CR) på flera nyligen planterade lönnar i den västra delen av Vasagatan (Nilsson m fl, 2012). I nya allén är praktsköldlav *Parmotrema perlatus* (CR) påträffad på alm. Ett fynd av det rödlistade "ogräset" kråkrassing *Coronopus squamatus* (VU) finns registrerat cirka 100 meter öster om planområdets östra gräns. På flygbilden i figur 2 visas fynden av rödlistade lavar och kärlväxter i planområdets närhet.

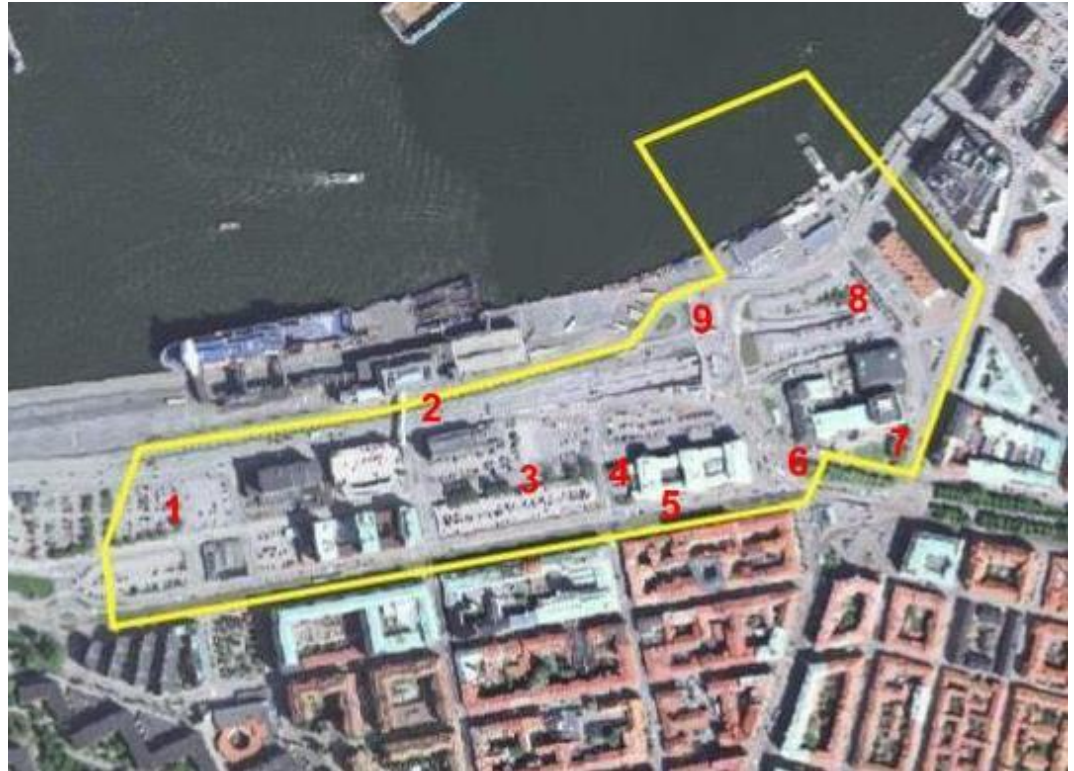
*Figur 3. Grönytor inom planområdet. Beskrivning av ytorna finns i tabell 1.*

Fältinventeringen innefattade samtliga grönytor inom inventeringsområdet. Inventeringen utfördes den 20 februari 2015. Områdets grönytor sammanfattas i tabell 1 och redovisas på flygbilden i figur 3. I bilaga 1 finns bilder på grönyterna.

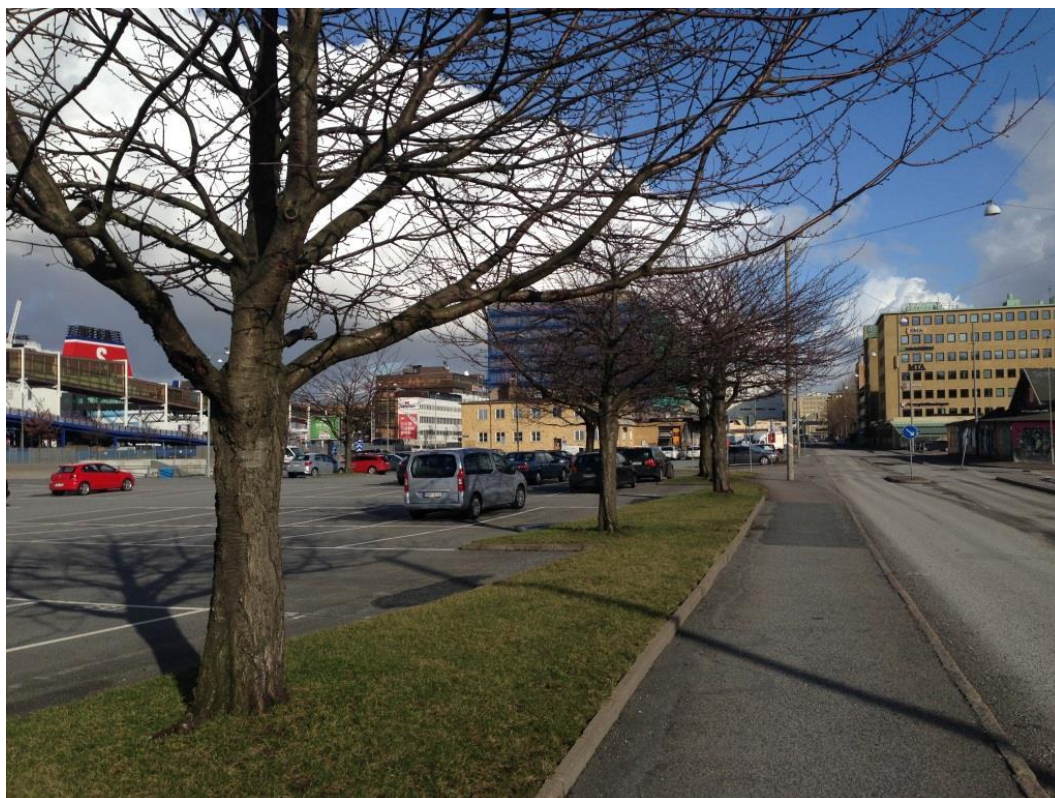
| Yta nr | Beskrivning | Kommentar naturvärden |
|---|---|---|
| 1 | Körsbärsträd <i>Prunus avium</i> på parkeringsyta norr om Masthamnsgatan. Femton träd med brösthöjdsdiameter mellan 30-40 cm. | Körsbärsträden har visst värde för fåglar. Naturvärdet sänks av placeringen på parkeringsyta vilket gör att födosökande fåglar saknar skydd i t ex buskar. |

Yta nr 1. Körsbärsträd på parkeringsyta norr om Masthamnsgatan.

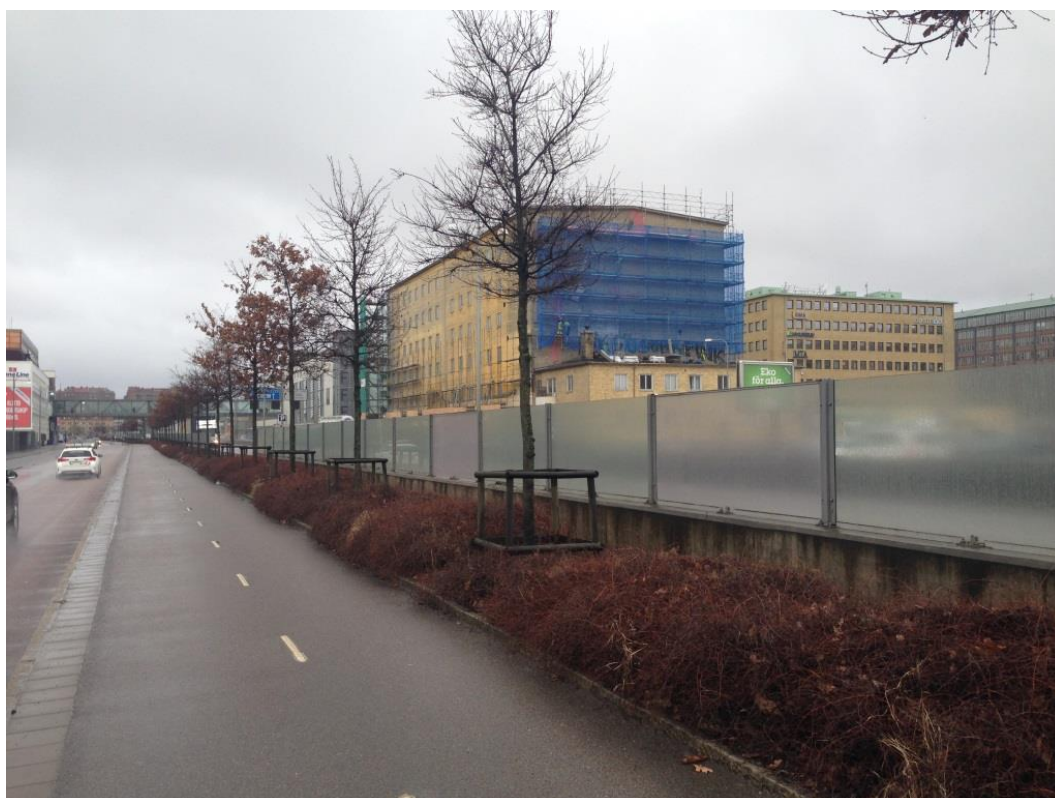
| Yta nr | Beskrivning | Kommentar naturvärden |
|---|---|---|
| 2 | Trädrad längs Oscarsleden. Yngre, nyplanterade ekträd <i>Quercus robur</i> . Oidentierad buskart och ”ogräs” under träden. | Träden har låga naturvärden pga sin ringa storlek och ålder. |

Yta nr 2. Trädrad med nyplanterade ekträd längs Oscarsleden.

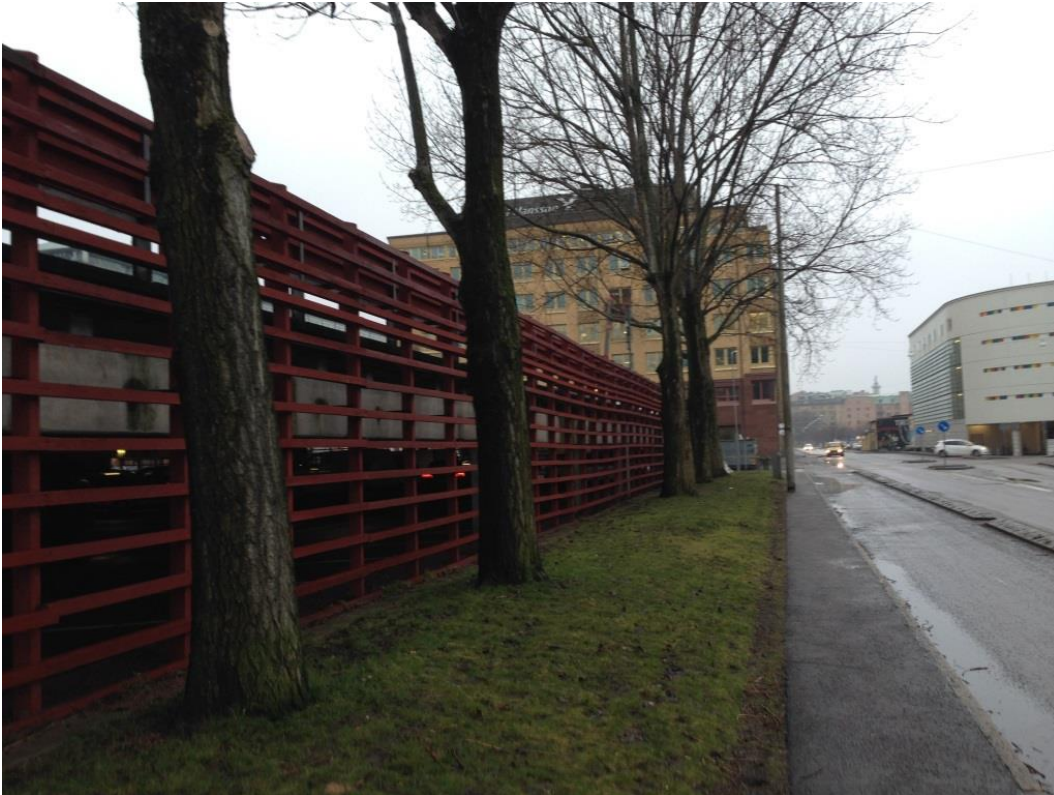
Masthamnsgatan. Träden har en brösthöjdsdiameter mellan 50-80 cm och kan på sikt få högre naturvärde, t ex om de utvecklar håligheter.

| Yta nr | Beskrivning | Kommentar naturvärden |
|---|---|---|
| 3 | Trädrad längs Masthamnsgatan. Nio träd av gråpoppel <i>Populus canescens</i> som växer längs med parkeringshuset på den södra sidan av Masthamnsgatan. Träden har brösthöjdsdiameter mellan 50-80 cm | Träden har visst naturvärde genom sin storlek och ålder. |

Yta nr 3. Trädrad längs Masthammsgatan, nio träd av gråpoppel.

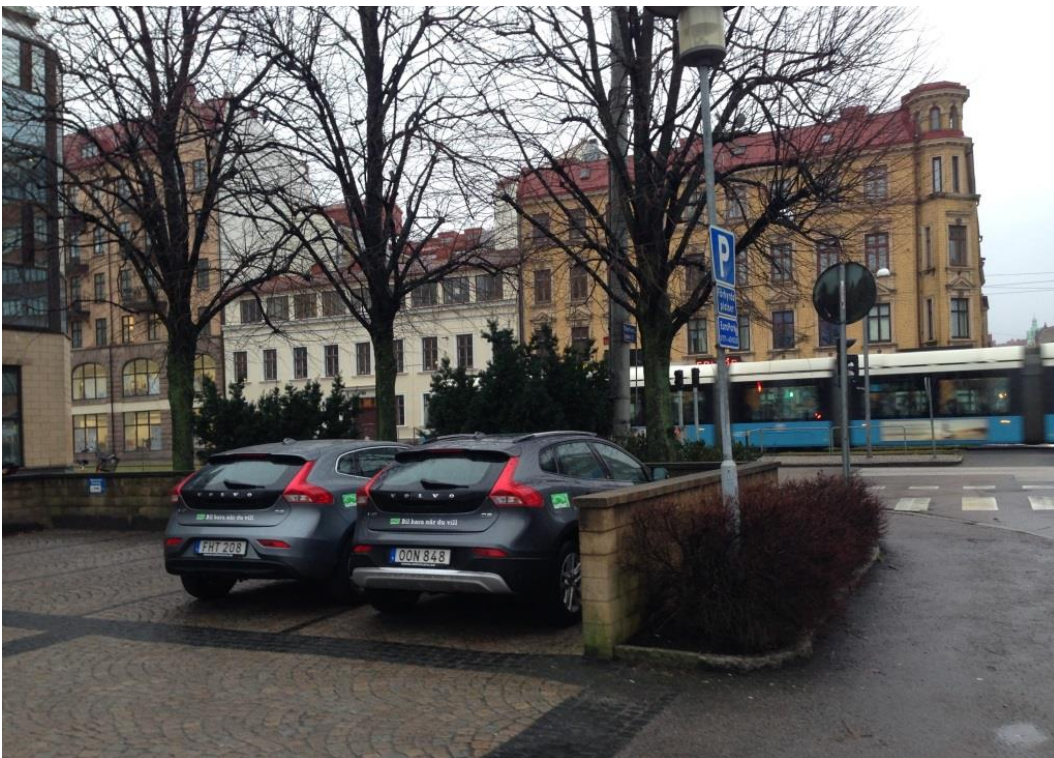
| Yta nr | Beskrivning | Kommentar naturvärden |
|---|---|---|
| 4 | Träd och buskar runt parkering vid Nordhemsgatan. Sex lindträd <i>Tilia cordata</i> och planterade buskar av bl a fläder <i>Sambucus nigra</i> . | Träd och buskar har visst naturvärde för bl a småfåglar. |

Yta nr 4. Träd och buskar runt parkering vid Nordhemsgatan.

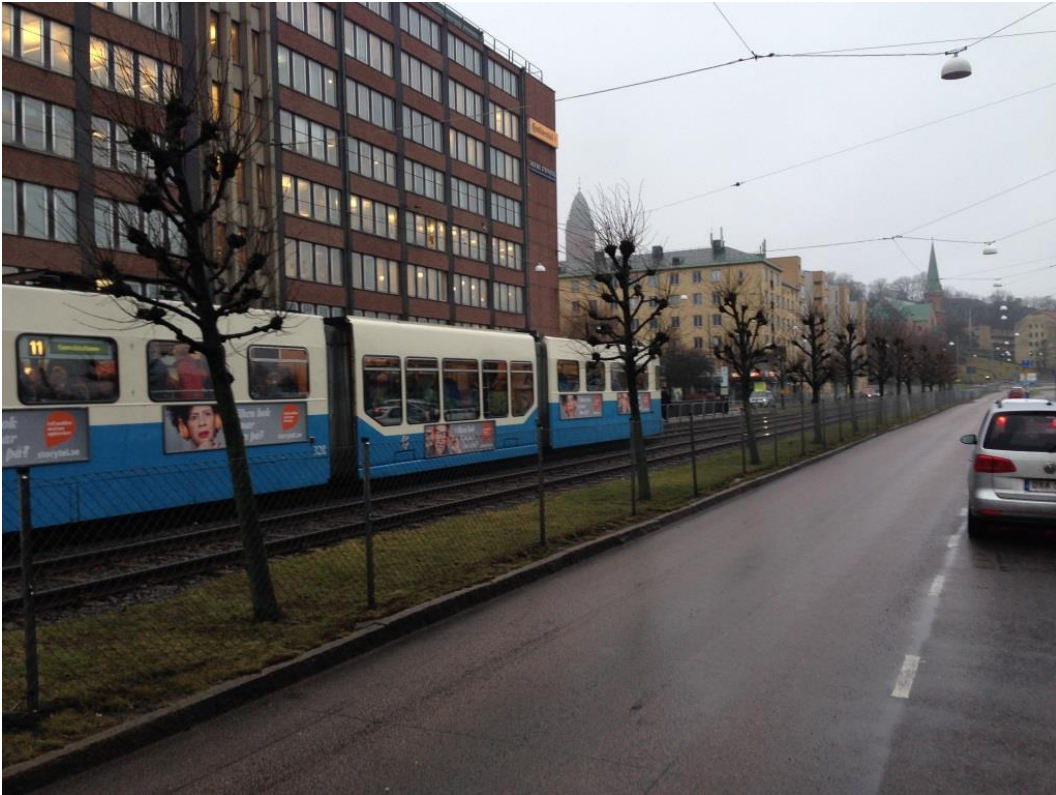
| Yta nr | Beskrivning | Kommentar naturvärden |
|---|---|---|
| 5 | Trädrad längs Första Långgatan. Relativt nyplanterade lindträd (?). | Träden har låga naturvärden pga sin ringa storlek och ålder. |

Yta nr 5. Trädrad längs Första Långgatan.

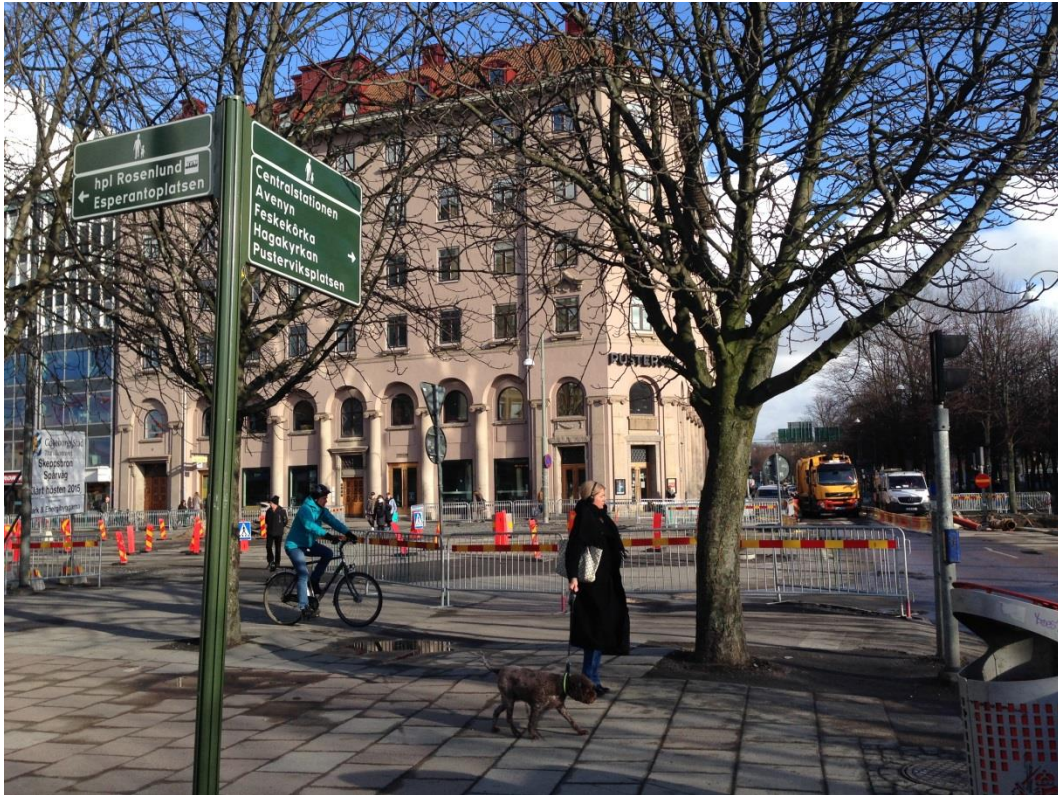
| Yta nr | Beskrivning | Kommentar naturvärden |
|---|---|---|
| 7 | Träd på Olof Palmes plats. Åtta träd, samtliga hästkastanj <i>Aesculus hippocastanum</i> med en brösthöjdsdiameter mellan 20-40 cm. | Träden har relativt lågt naturvärde, som dock höjs något av att sällsynta lavar har hittats på alléträd i närområdet. |

Yta nr 7. Träd på Olof Palmes plats, hästkastanj.

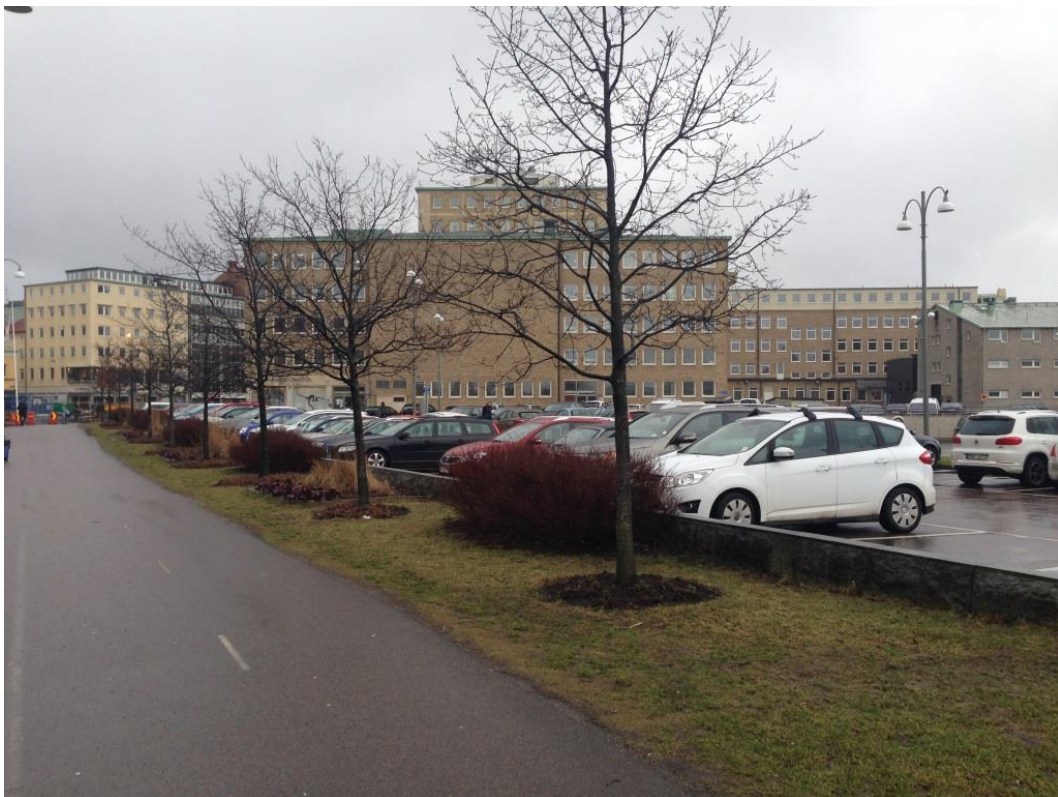
| Yta nr | Beskrivning | Kommentar naturvärden |
|---|---|---|
| 8 | Träd och buskar vid parkeringsplats, väster om Lagerhuset. | Träden har låga naturvärden pga sin ringa storlek och ålder. |

Yta nr 8. Träd och buskar vid parkeringsplats väster om Lagerhuset.

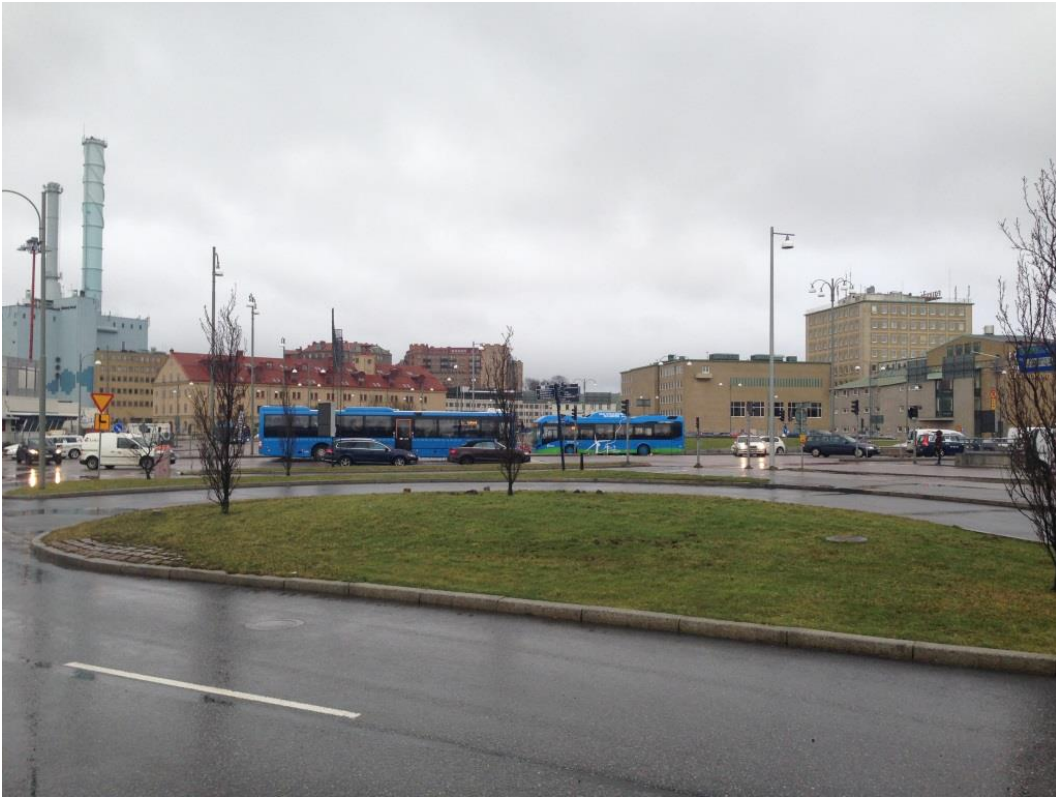
| Yta nr | Beskrivning | Kommentar naturvärden |
|---|---|---|
| 9 | Gräsytor vid Oscarsleden/Järnvågsgatan med enstaka nyplanterade ekträd <i>Quercus robur</i> . | Träden har låga naturvärden pga sin ringa storlek och ålder. Gräsytona har lågt naturvärde. |

Yta nr 9. Gräsytor vid Oscarsleden/Järnvågsgatan med enstaka nyplanterade träd.
