Yttre Järnvågsbron

Kulturhistorisk inventering och värdering

Uppdragsgivare: Ramböll Sverige AB

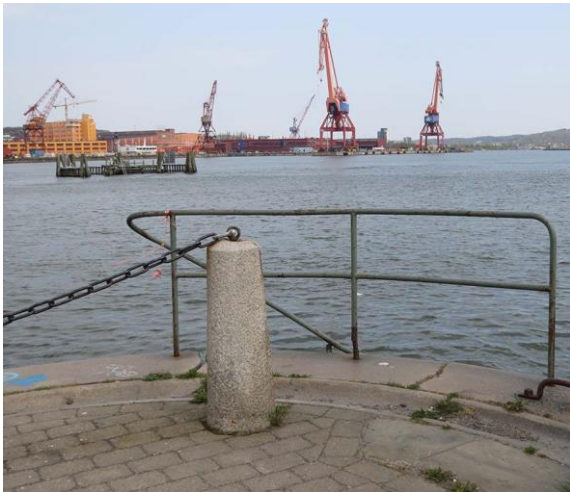
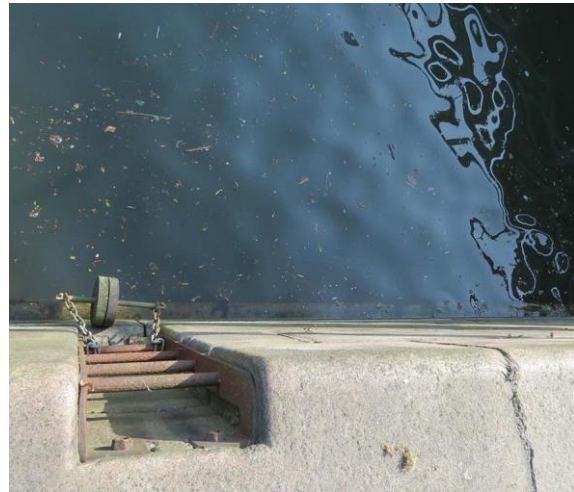
"Industrihistorisk grammatik" kring Yttre Järnvågsbron. Foto © Ida Dicksson 2019

Värt att notera vid industrihistoriska objekt som denna bro är detaljer i och kring bron som sammanfattningsvis kan kallas för "industrihistorisk grammatik". Med det avses de till synes oansenliga spår och avtryck efter bron och den verksamhet som försiggått kring denna så som staket, stegar, järnvägsspår, specialhuggen kantsten och liknande som trots att de är oansenliga var och en för sig, tillsammans skapar ökad förståelse för bron som "verksamhet" och skapar en patina för bron som ökar dess kulturhistoriska värde. Finns sådana spår som kan bevaras på ursprungsplatsen, även om bron eventuellt flyttas, och finns sådana spår som vid en eventuell flytt kan flyttas med till den nya platsen?

Om bron flyttas bör brons landfästen eller delar av dessa sparas för framtida förståelse av brons ursprungliga läge. Så har till exempel gjorts med landfästen till Inre Järnvågsbron, som fortfarande kan skyttas direkt söder om Yttre Järnvågsbron i kanalens östra sida. Även detta bör sparas för framtiden.

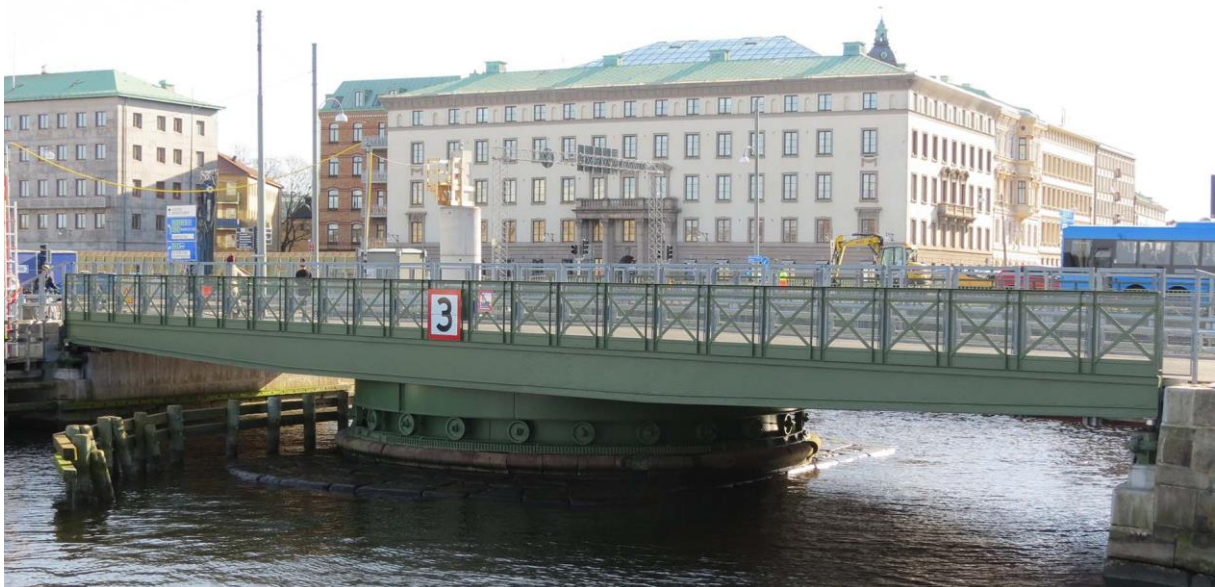
*Stora Bommens bro är idag endast en kuliss med en ny brokonstruktion inuti. Svängmekaniken är inte intakt.
Foto © Ida Dicksson 2019*

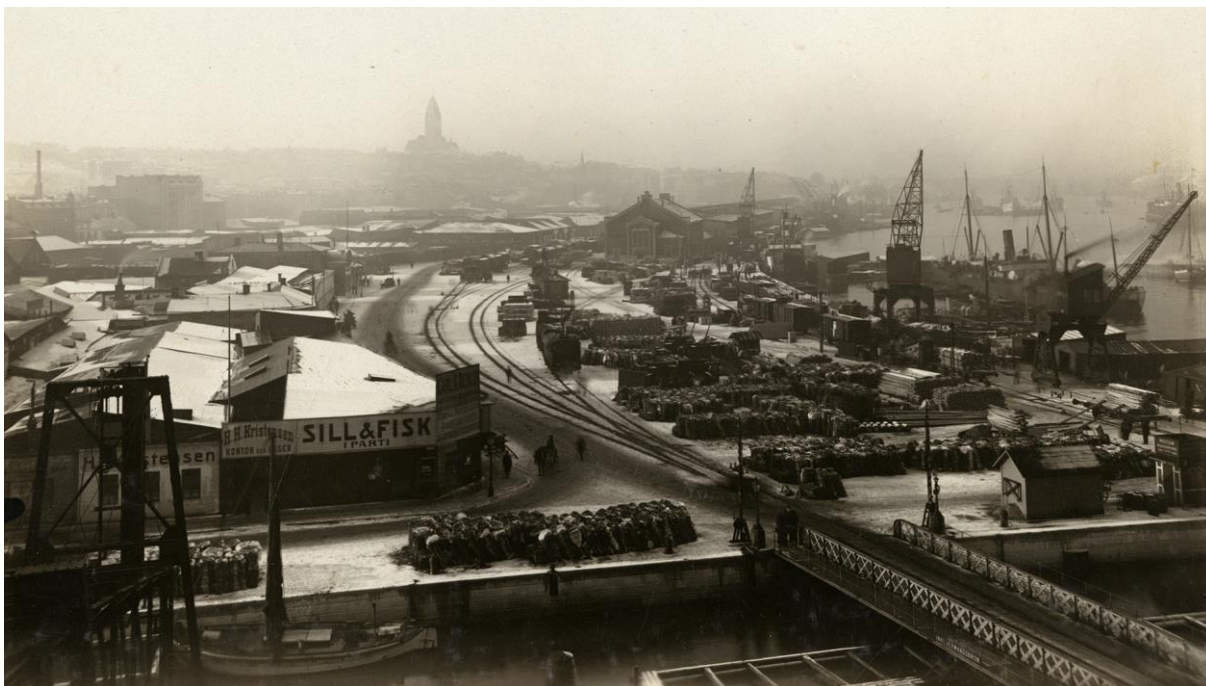
Ovan syns en av de många sillbodarna som växte upp på den så kallade sillkajen under 1800-talets slut. Bron är den idag rivna Inre Järnvägsbron som uppfördes 1894 och fotot är taget från den plats där Rosenlundsverket ligger idag. Yttre Järnvägsbron ligger till höger direkt utanför bilden. På platsen för sillboden uppfördes Frilagerhuset 1918-1919 och bilden är därför från någon gång mellan 1894 och 1917, troligen efter 1908 taget från det då nybyggda elektricitetsverkets övre delar. Foto © Göteborgs stadsmuseum.
Nedan syns den livliga trafiken i "Fiskrännan" utanför Feskekôrkan i Rosenlundskanalen. Alla båtarna skulle först passera Yttre och Inre Järnvägsbron samt Pusterviksbron. Foto © Göteborgs stadsmuseum.

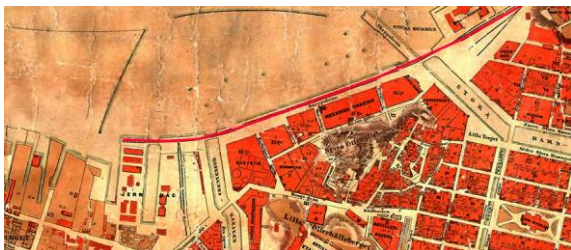
Nedan t.v. syns järnvägen markerad med rött på en karta från 1872 när den även fått en dragning till järnvågshamnen med en svängbro över Pusterviken från samma år. Denna "Jernvågsbro" revs samtidigt som Pusterviken fylldes igen, järnvägen lades ner och Inre Järnvågsbron uppfördes 1894.

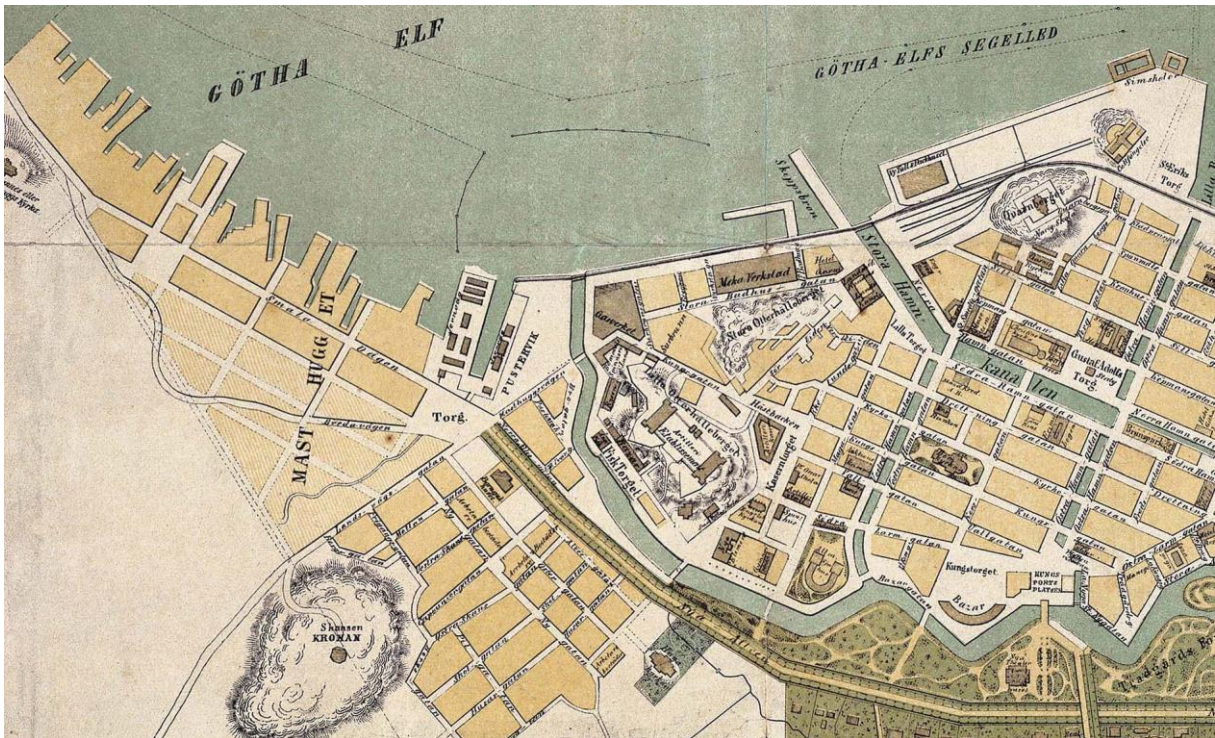
1866 Plan af Götheborg, Meyer & Köster

På denna karta ovan från 1866, syns Yttre Järnvågsbron inritad och järnvägsrälisen går fram till Pustervikskanalen som ännu inte fyllts igen, medan svängbron över Järnvågshamnen ännu inte uppförts. Där syns även Jernvågen på båda sidor om Pustervikskanalen.

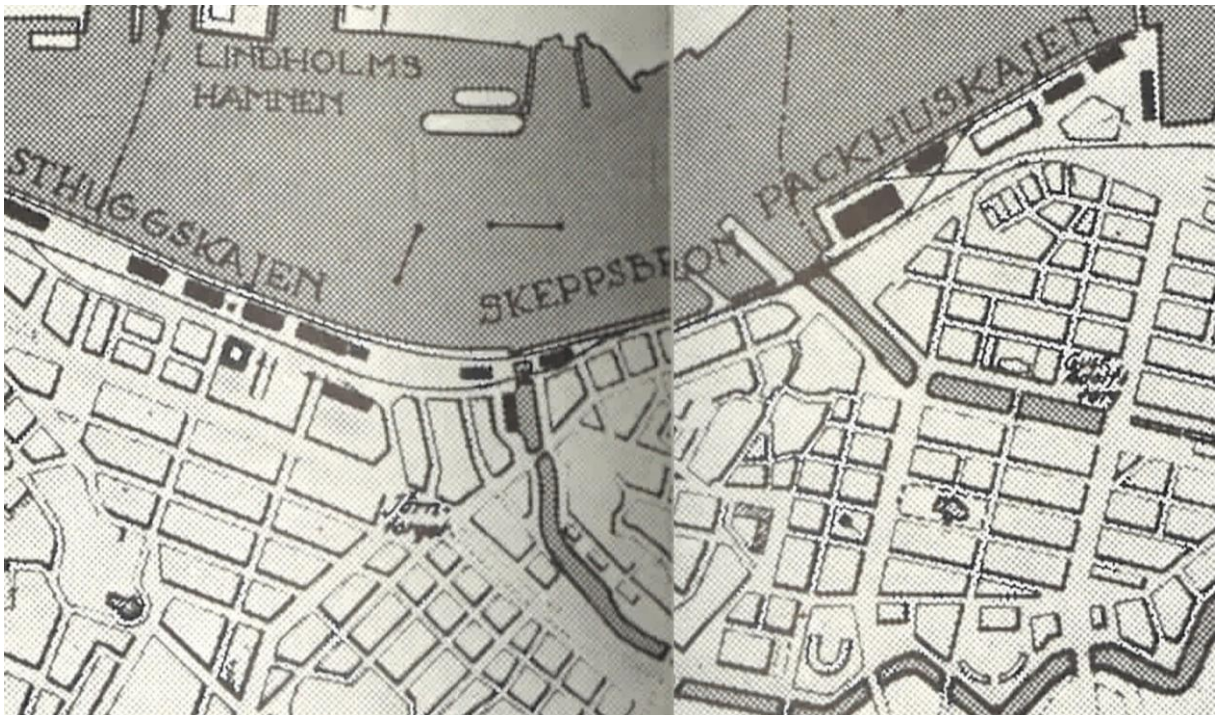
Göteborgs hamn 1945

På denna enklare karta nedan från 1945, precis som på kartan ovan står nu Järntorget utsatt på den plats där Jernvägen tidigare slutat och på kartan syns Yttre och Inre Järnvägsbron likadant som år 1921.

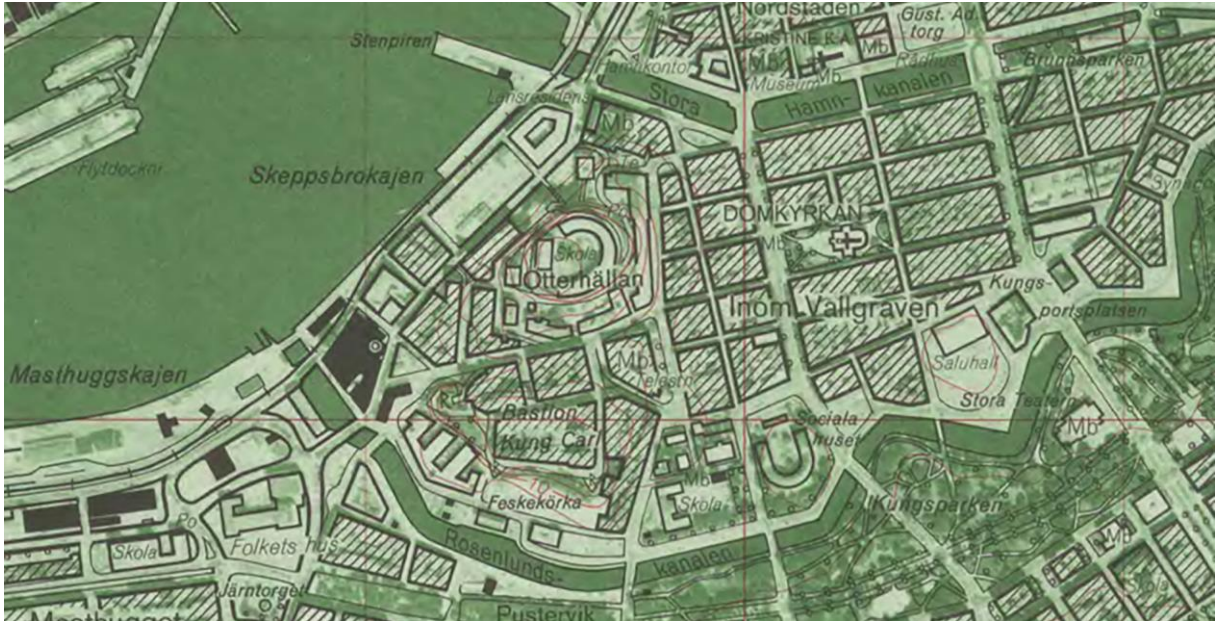
Ekonomiska kartan över Sverige 1975

På den ekonomiska kartan ovan från 1975 syns järnvägen Södra hamnbanan fortfarande men går över den Inre Järnvågsbron. Yttre Järnvågsbron syns ytterst i kanalen. På kartan syns även de två Pusterviksbroarna, östra och västra, som uppfördes 1953-1954 och revs i samband med Götatunnelns uppförande mellan 2000 och 2006.²⁰

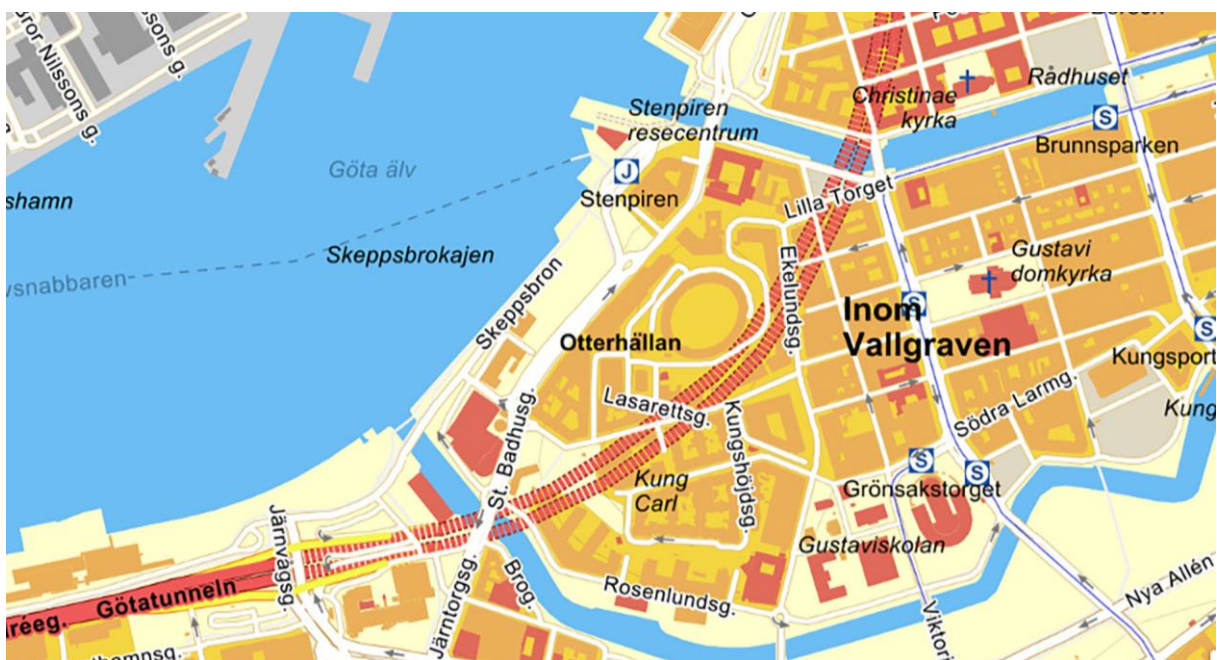
På kartan ovan från 2019 syns Yttre Järnvågsbron men nu helt utan järnväg. Bredvid den på snedden går den nya, något snedare, Masthamnsbron från 1980-1981 som drogs fram som en del av Götaleden som drogs fram där det tidigare legat järnvägsspår. De två Pusterviksbroarna, östra och västra, som uppfördes 1953-1954 är nu rivna och den nya som slutfördes 2007 syns med en ny snedare sträckning.²¹

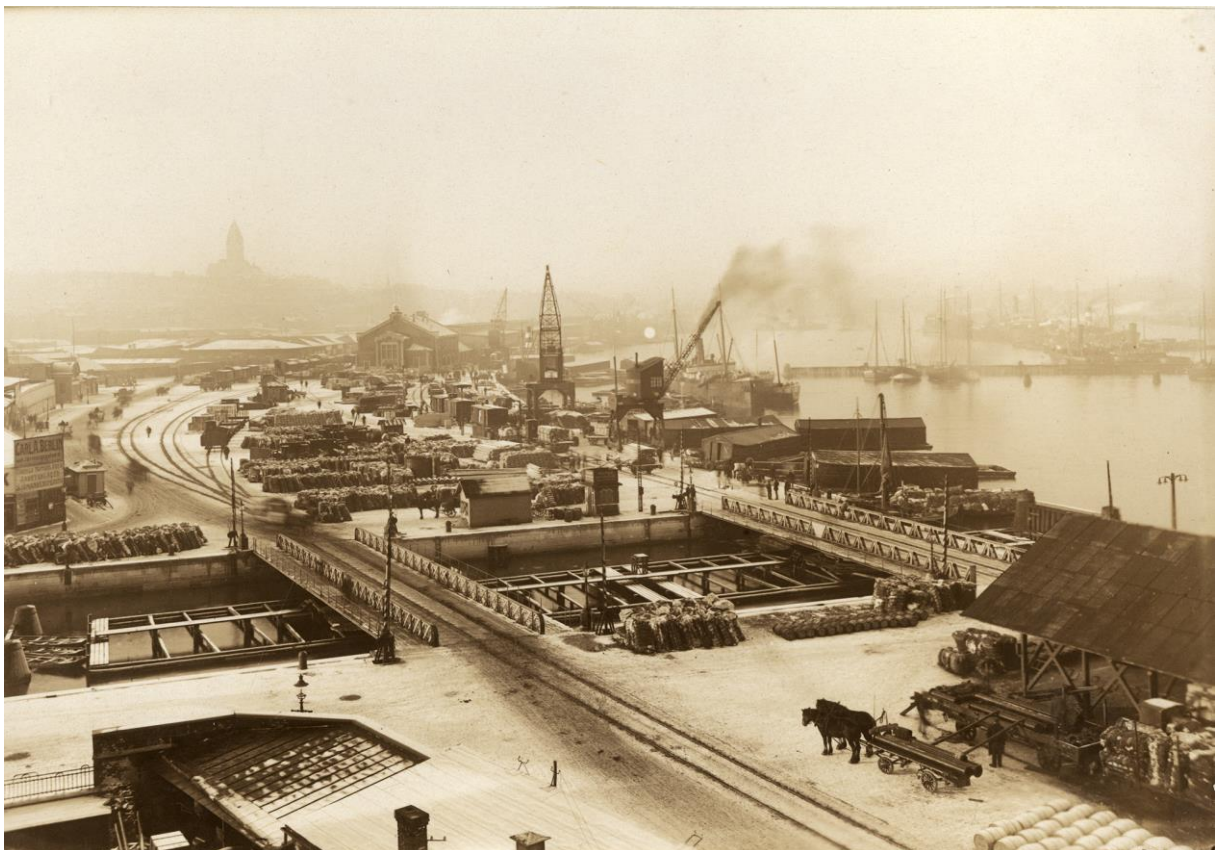
Här syns Yttre och Inre Järnvågsbron med järnvägsspår. Här har Pusterviken igenfyllts och järnvågen har upphört och Järnvågsbron över Pusterviken, som var av likadan konstruktion som den Inre Järnvågsbron på bilden, har rivits. Yttre Järnvågsbron har byggts om till fackverk och bilden är därmed tagen efter 1906 men innan frilagret uppfördes 1918-1919. Foto © Göteborgs stadsmuseum.

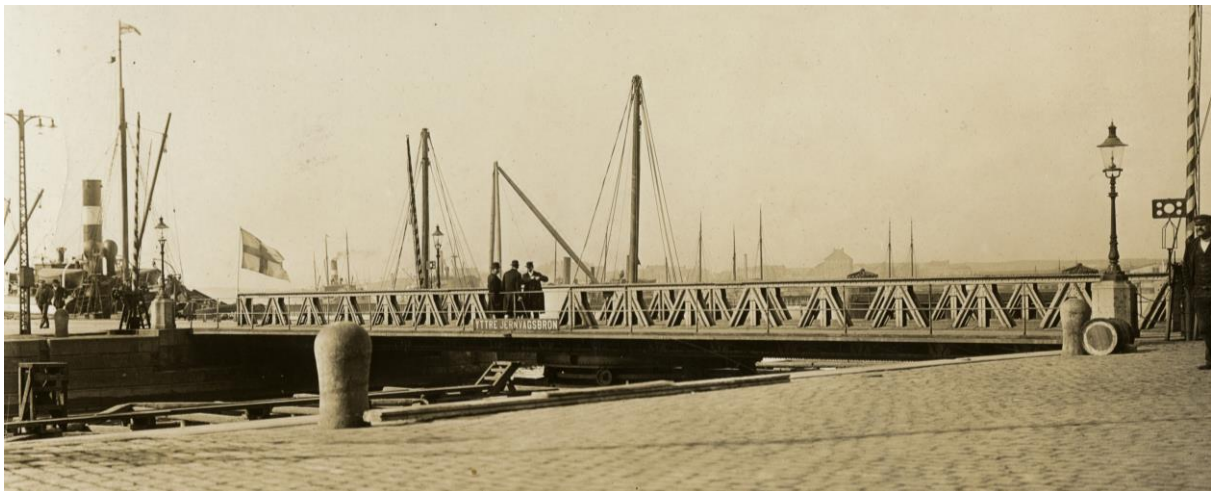
Ovan: Yttre Järnvågsbron, foto taget efter 1904-1906. Foto © Göteborgs stadsmuseum.

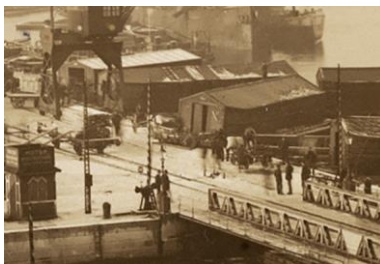
Bron hade precis som sin föregångare utanpåliggande gångbanor. Vid utförandet av handräckena på dessa utanpåliggande gångbanor användes smidesjärnsstöttor från den gamla bron. Detalj från foto © Göteborgs stadsmuseum.

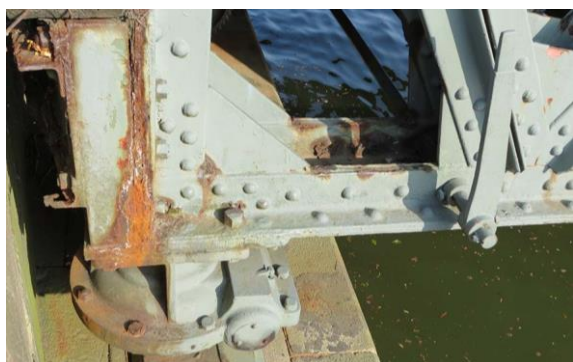
Foto© Ida Dicksson 2019

Bron är dock idag kraftigt påverkad av rost och om projektet med att renovera och eventuellt flytta bron kommer att dra ut på tiden är det av högsta vikt att bron rostskyddas snarast för att stanna upp rostangreppen så att dessa inte hinner förvärras innan kommande åtgärder sätts igång.

Inom en inte allt för avlägsen framtid behöver bron dock renoveras genomgående. Rostskadorna kanske inte är farliga för konstruktionens bärlighet men de är trots allt omfattande, och de behöver åtgärdas innan rostangreppen eskalerar om bron ska hålla länge till. Rost behöver knackas och kanske blåstras, mer skadade partier kan behöva lappas och lagas med nytt stålmaterial och bron behöver grundligt rostskyddas och målas. Större ingrepp i konstruktionen kommer dock troligen inte att behövas så länge syftet är att använda bron för gång- och cykeltrafik.

Om bron inte ska flyttas kan renoveringen troligen utföras på plats. Eftersom bron är grundmålad med blymönja behöver dock all färg som knackas eller blåstras bort samlas in. Ska man ändå flytta bron kan den därför med fördel tas in för genomgående renovering på verkstad. Detta bör dock göras av en verkstad som kan nita och har erfarenhet av att renovera äldre nitade stålkonstruktionen och förslagsvis på en verkstad nära älven för minsta möjliga transport. Rostskyddsmålning bör göras med en färg med god inträngningsförmåga och med färgsystem som är anpassade för äldre nitade stålkonstruktioner och av målare med erfarenhet av sådana färgsystem.
