Beställare
B.R.A Bostäder
Stabbetorget AB

Datum
2021-09-16

Uppdrag nr:
11020427

ÖVERSIKTLIG MILJÖTEKNISK MARKUNDERSÖKNING INOM STABBETORGET DETALJPLAN

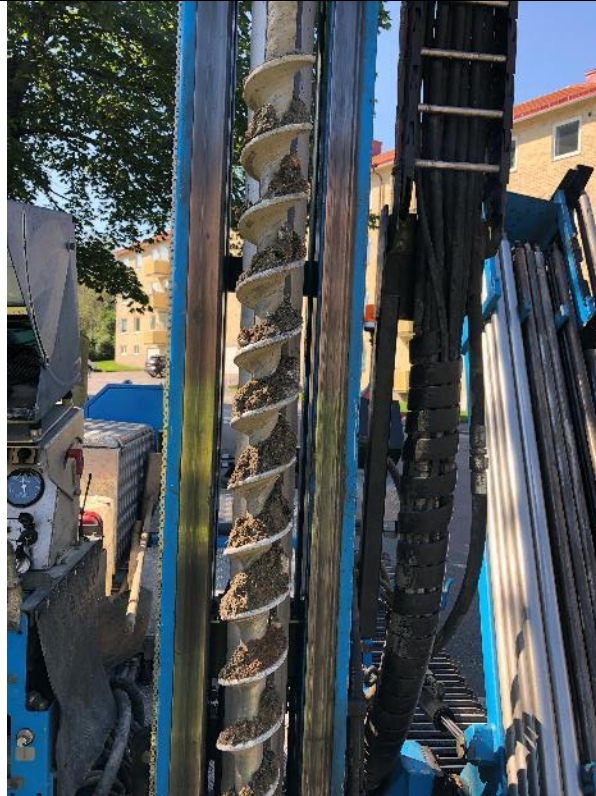
Bild Nr.
1

- 21PE01_0-1 för aromatiska kolväten >C10-C16 och >C16-C35
- 21PE02_0-1 för aromatiska kolväten >C10-C16 och >C16-C35
- 21PE08_0-0,5 för kobolt
- 21PE09_0-0,9 för arsenik, bly och PAH-L

Prov-intervall/id	PID (ppm)	Djup (m)	Geologi/observationer	Djup (m)	Fukt-nivå	Fri Notering
21PE01_0-1	0,4	—	Asfalt	—	T	Bild 1
		—	Mg[grSa]	—		
		—		—		
		—		—		
		0,5		—		
		—		—		
		—		—		
		—		—		
		—		—		
		—		—		
—	—	1	1			
		—	Borrstopp mot berg	—		
		—		—		
		—		—		
		—		—		
		1,5		—		
		—		—		
		—		—		
		—		—		
		—		—		
		—		—		
		—		—		
		—		—		
		—		—		
		—		—		
		2,5		—		
		—		—		
		—		—		
		—		—		
		—		—		
		—	—	3		
		—		—		
		—		—		
		—		—		
		—		—		
		3,5		—		
		—		—		
		—		—		
		—		—		
		—		—		
		—	—	4

21PE_J01 0-1

Då avståndet till berg är förhållandevis grunt inom området (<1,2 m) så rekommenderas att samtliga massor avlägsnas och deponeras från aktuella områden ned till den nivå där berg påträffas. Kontrollprover bör tas i angränsande massor som planeras att kvarlämnas för att säkerställa att de uppfyller aktuella riktvärden.

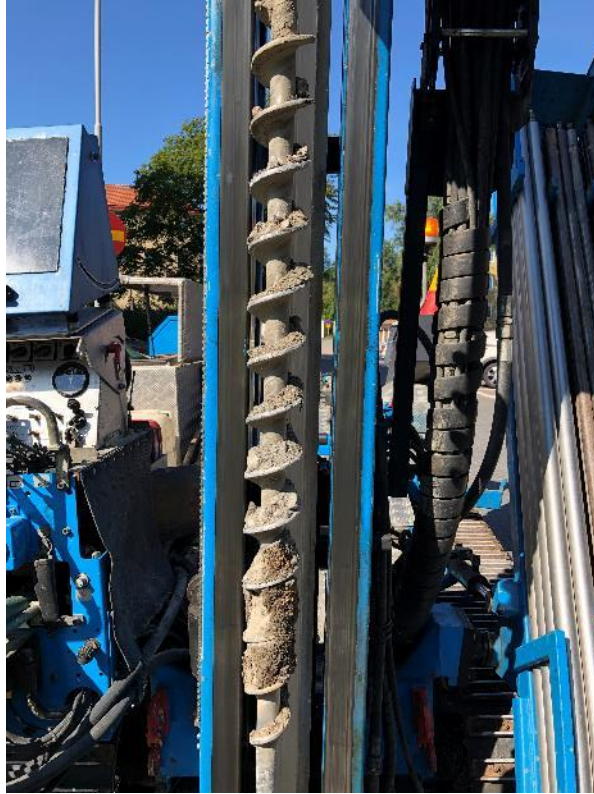
Bild Nr.
3

Uttaget asfaltprov (21PE04_Asfalt) uppvisar en halt av PAH16 på 2,7 mg/kg vilket inte överstiger gränsen för tjärasfalt (70 mg/kg). Analyscertifikat från asfaltsprovtagningen kan ses i **Bilaga F**.

Prov-intervall/id	PID (ppm)	Djup (m)	Geologi/observationer	Djup (m)	Fukt-nivå	Fri Notering
21PE04_0-0,8	0,6	0,5	Asfalt (misstänkt tjärasfalt - provtagen) Mg[grSa]	0,5	T	Bild 3
		1	Borrstopp mot berg	1		
		1,5		1,5		
		2		2		
		2,5		2,5		
		3		3		
		3,5		3,5		
		4		4

21PE_J04 0-0,8

Asfaltsprovet uttaget från objektet understiger med marginal riktvärdet för tjärasfalt och därmed finns inga restriktioner på användandet av asfalt från området med hänseende till tjärasfalt.

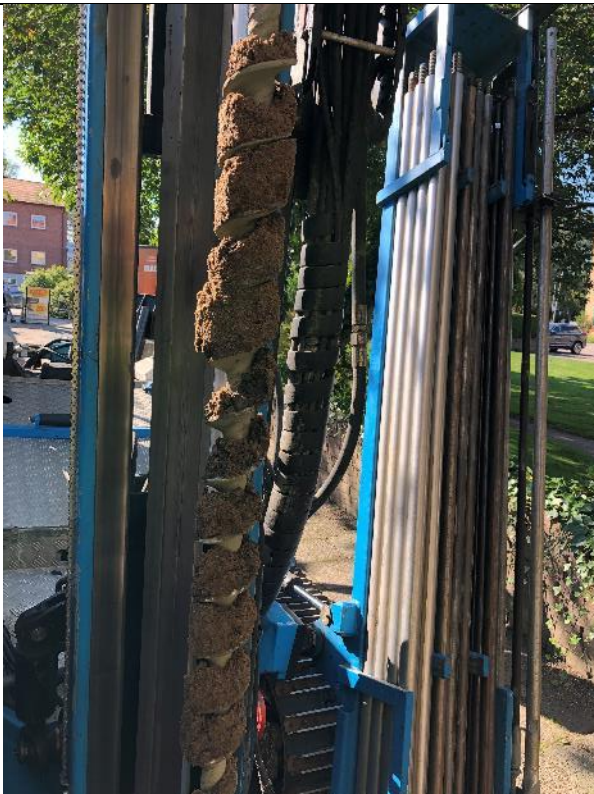
Bild Nr.
4

- 21PE01_0-1 för PAH-M och PAH-H
- 21PE02_0-1 för PAH-M och PAH-H
- 21PE08_0-0,5 för arsenik
- 21PE09_0-0,9 för PAH-M och aromatiska kolväten >C10-C16 och >C16-C35

Prov-intervall/id	PID (ppm)	Djup (m)	Geologi/observationer	Djup (m)	Fukt-nivå	Fri Notering
21PE08_0-0,5	0,3	0,5	Plattor Mg[grSa]	0,5	T	Bild 4
21PE08_0,5-1	0,6	1		1		
		1,5	Borrstopp mot berg	1,5	T	
		2		2		
		2,5		2,5		
		3		3		
		3,5		3,5		
		4		4

21PE_J08 0-1

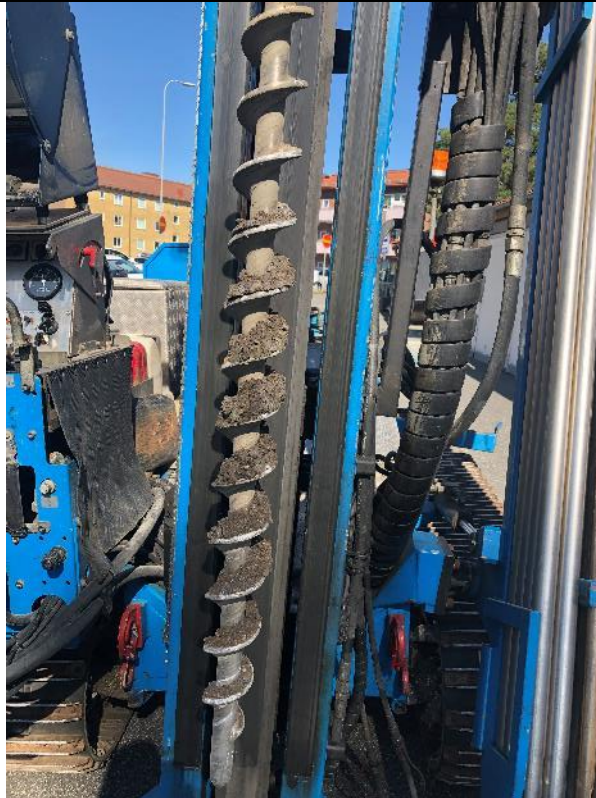
Bild Nr.
5

- 21PE09_0-0,9 för PAH-H

Prov-intervall/id	PID (ppm)	Djup (m)	Geologi/observationer	Djup (m)	Fukt-nivå	Fri Notering
21PE09_0-0,9	1,2	0,5	Asfalt	0,5	T	Bild 5
			Mg[legrSa]			
		1	Borrstopp mot berg	1		
		1,5		1,5		
		2		2		
		2,5		2,5		
3		3				
3,5		3,5				
4		4

21PE_J09 0-0,9
