# NATUR- OCH LANDSKAPSANALYS FÖR DETALJPLAN FÖR BOSTÄDER VID MAJVIK, TORSLANDA

PROJECT NO. 164907  
DOCUMENT NO.  
VERSION  
DATE OF ISSUE 2013-06-13  
PREPARED Erik Heyman  
CHECKED  
APPROVED

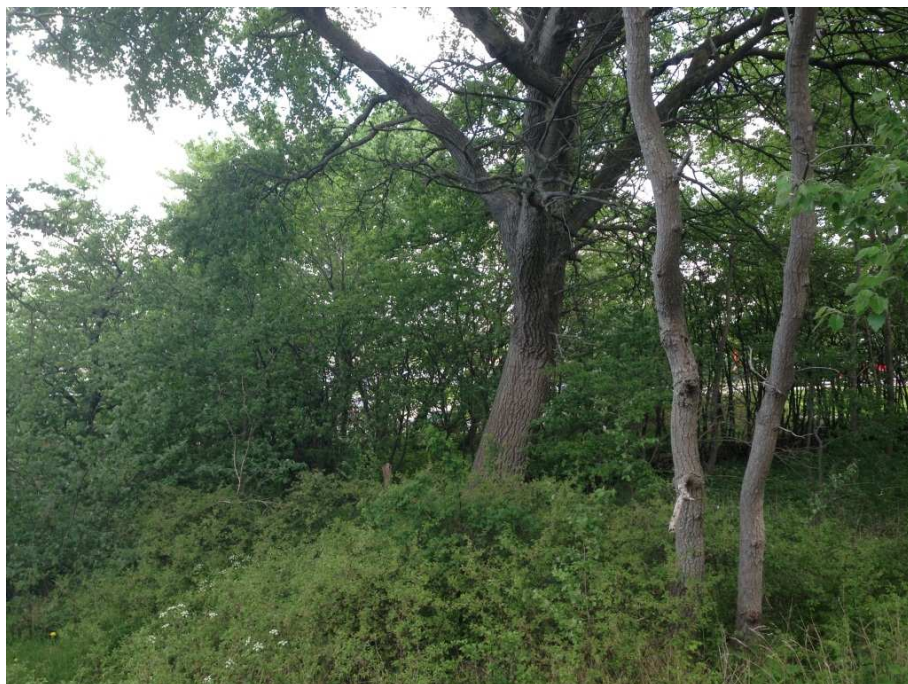
Grov, vidkronig gråpoppel (A) i område 1.

Nedan beskrivna objekt (A-E) och delområden (1-5) hänvisar till kartan i bilaga 1. De naturvärden som identifierades är främst knutna till äldre träd, död ved och stenmuren i sydost. De äldre träd som finns är bl a en vidkronig, grov gråpoppel (A) och en grov lind (B) i nordvästra skogsdungen (område 1). Grova lövträd kan utveckla naturvärden i form av epifytflora, insekts habitat och bohål för fåglar. Inga sådana naturvärden observerades dock på träden i det aktuella området. I den östra

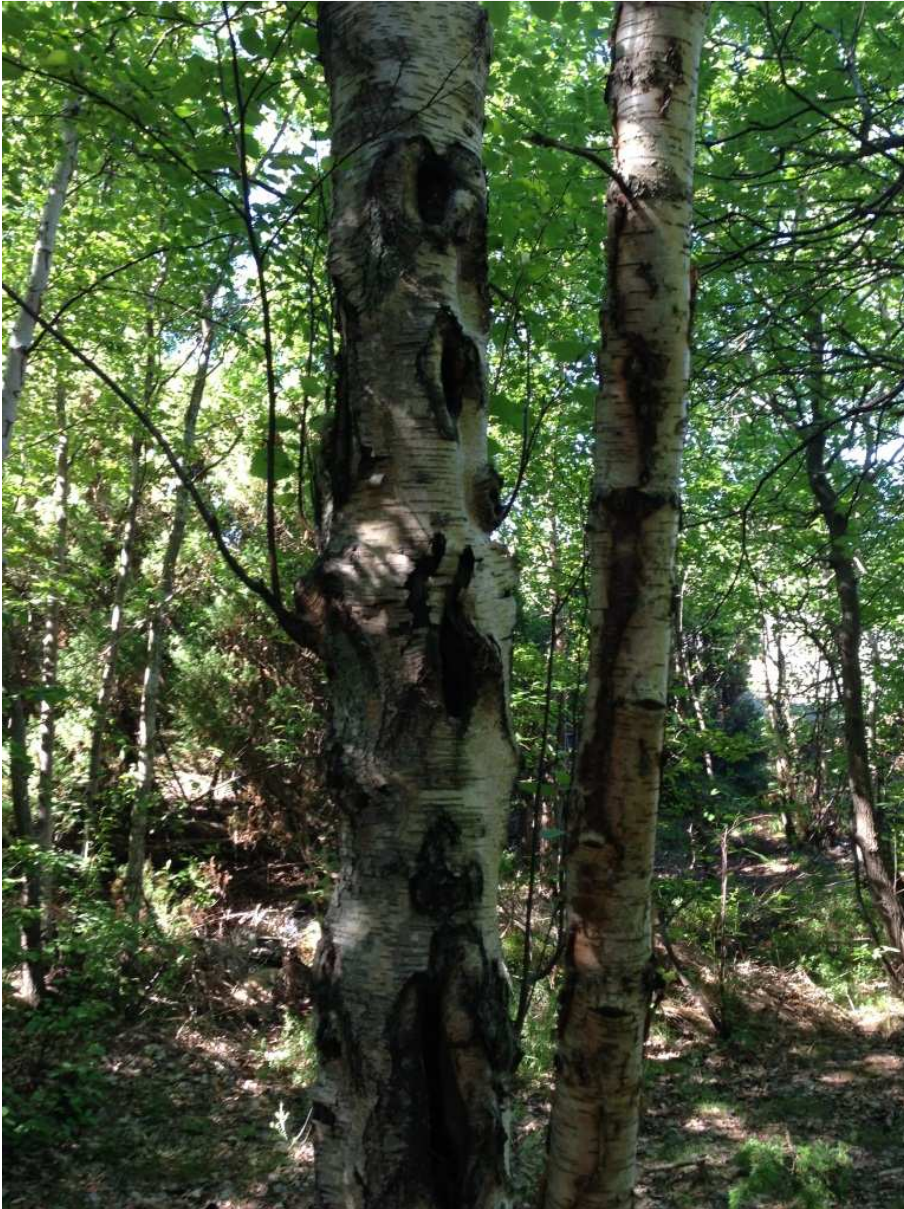
Björk med bohål (C) i område 5.

skogsdungen finns en del stående död ved som sannolikt härrör från tiden då området växte igen från att ha haft en mer öppen karaktär. Stående död ved är intressant som bl a insekts habitat och häckningsplats för fåglar. En björk med bohål och en död tall med spår av hackspett (C) hittades strax väster om den större stenmuren (D) i område 5.

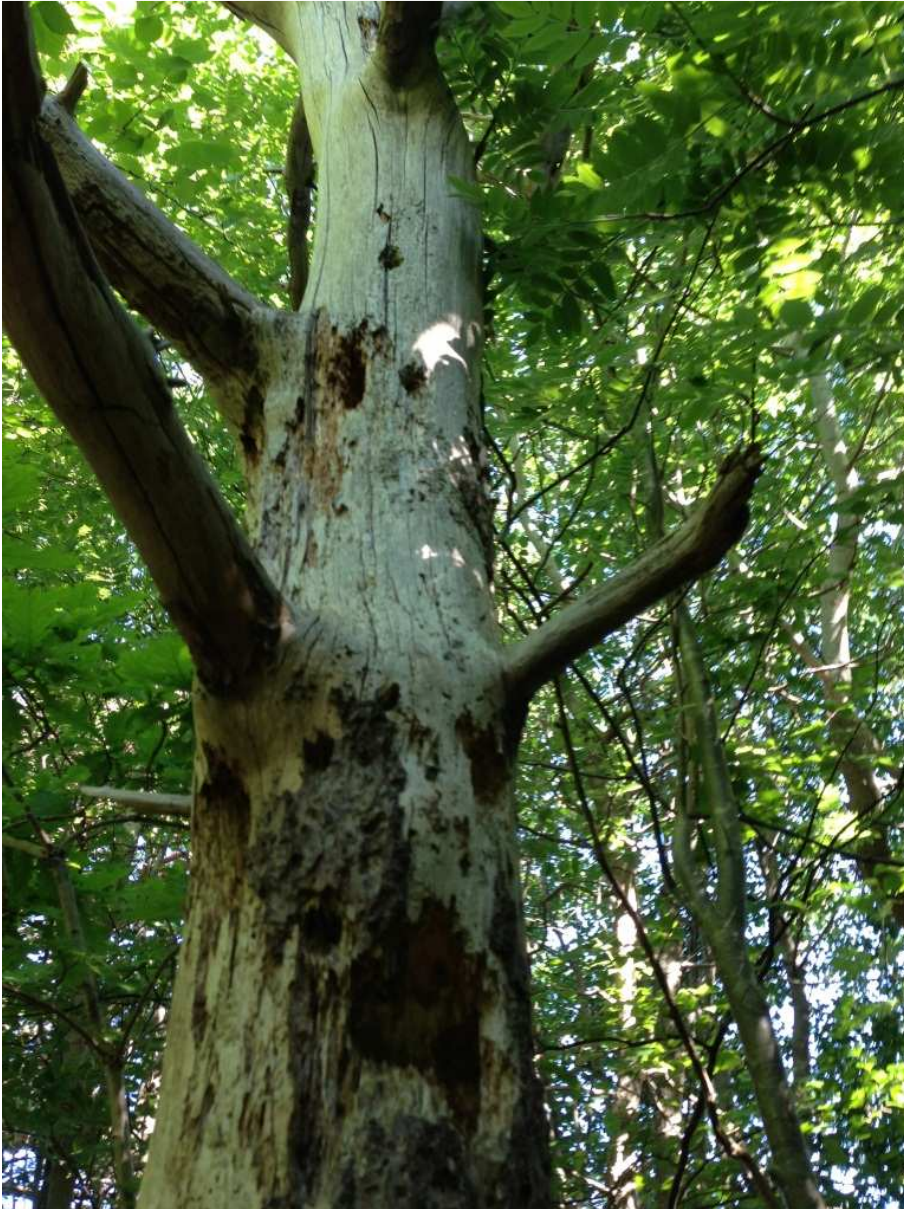
Död tall med spår av hackspett (C) i område 5.

Mindre hackspett har enligt uppgift från Stadsbyggnadskontoret observerats i området. Vid vegetationsinventeringen eftersöktes därför hålträd och döda träd som kan vara lämpliga för födosök och häckning för mindre hackspett. Endast ett hålträd observerades i området (C). Det förekommer en del stående död ved i den östra skogsdungen. Den mesta döda veden finns i anslutning till stenmuren (D) och är relativt gammal. Tillgången på föda för hackspettar är större i färsk död ved, vilket gör att den döda ved som finns i området inte är optimal för hackspettars födosök (Pettersson, 1987).

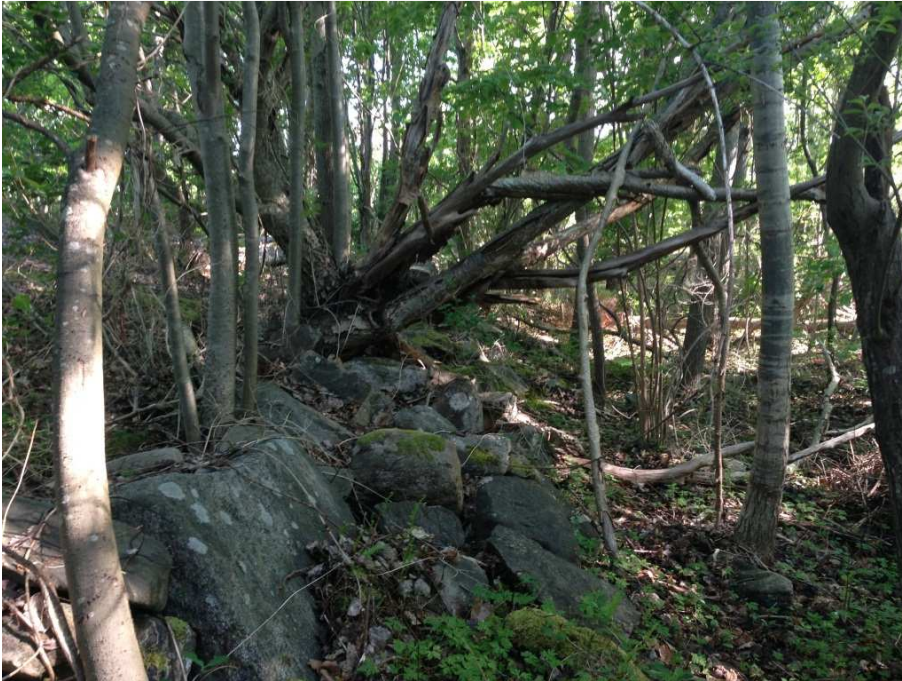
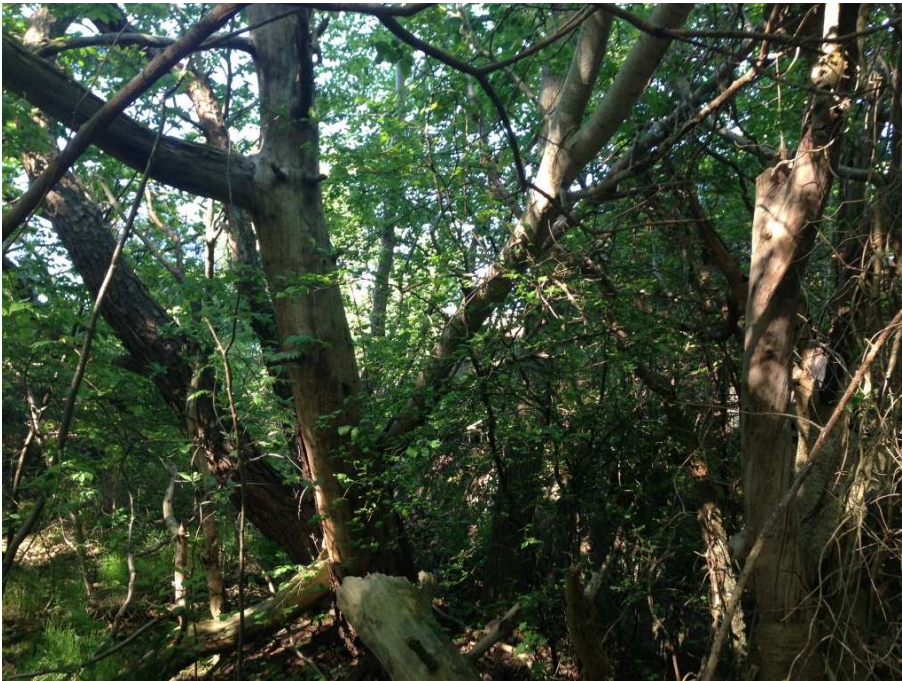
Död ved längs stenmuren (D) i område 5.

I område 1 finns två stenmurar. Dessa är av relativt sent datum och bedöms inte som särskilt intressanta ur naturvärdessynpunkt. En större stenmur och två mindre murar finns i område 5. Den större muren är 0,5-1 meter hög, 1 meter bred och löper i nord-sydlig riktning. Den härrör sannolikt från en tid då området hade en mer öppen karaktär i form av kulturlandskap. Den större muren i område 5 bedöms hysa vissa naturvärden genom sin högre ålder och tillgång på död ved. Stenmurar omfattas av det generella biotopskyddet (miljöbalken 7 kap 11 §) när de är belägna på jordbruksmark, men har inget generellt skydd i skogslandskap (vilket det handlar om här). Trots att de inte är formellt skyddade i detta område kan stenmurar fylla en viktig ekologisk funktion genom att bl a erbjuda häckningsplatser för fåglar, habitat för landsnäckor och övervintringsplatser för grod- och kräldjur (Länsstyrelserna, 2010). De flesta av dessa funktioner gäller dock stenmurar i öppna miljöer. I det aktuella området saknas vattensamlingar, vilket gör att stenmurarnas betydelse för groddjur troligen är liten.

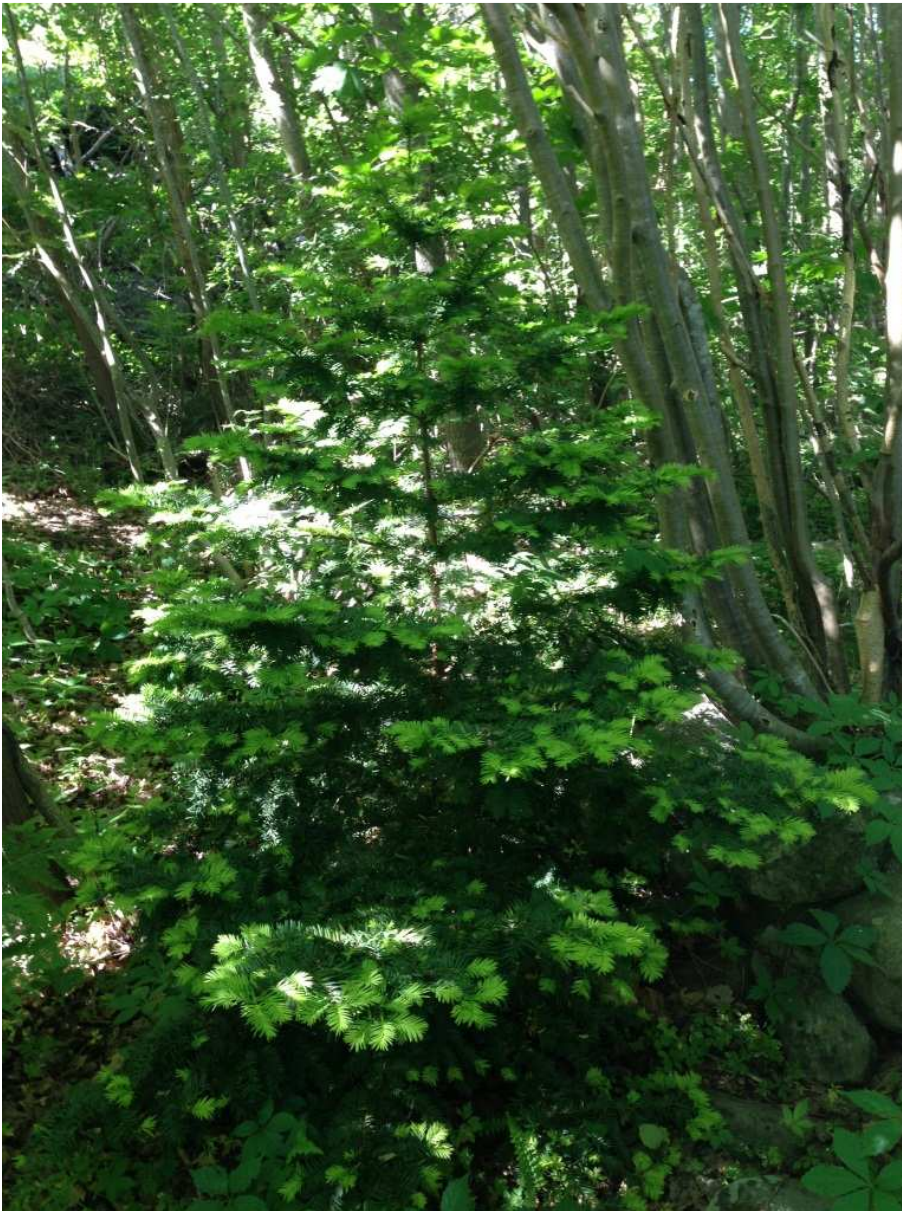
Den största av de tre idegranarna (E) som hittades i område 5.

Tre stycken idegranar hittades, samtliga relativt små (<2 meter) vilka troligen har spridits in i området från närliggande trädgårdar. De växer ett par meter från en tomtgräns på en plats där det har tippats trädgårdsavfall (E). Idegranarna bedöms inte som naturvärdesintressanta men bör ändå nämnas eftersom idegran är fridlyst i Västra Götaland. Det är därmed förbjudet att (för vilt levande exemplar) plocka, gräva upp eller på annat sätt ta bort eller skada exemplar av växterna, ta bort eller skada frön eller andra delar (8 § Artskyddsförordning 2007:845).

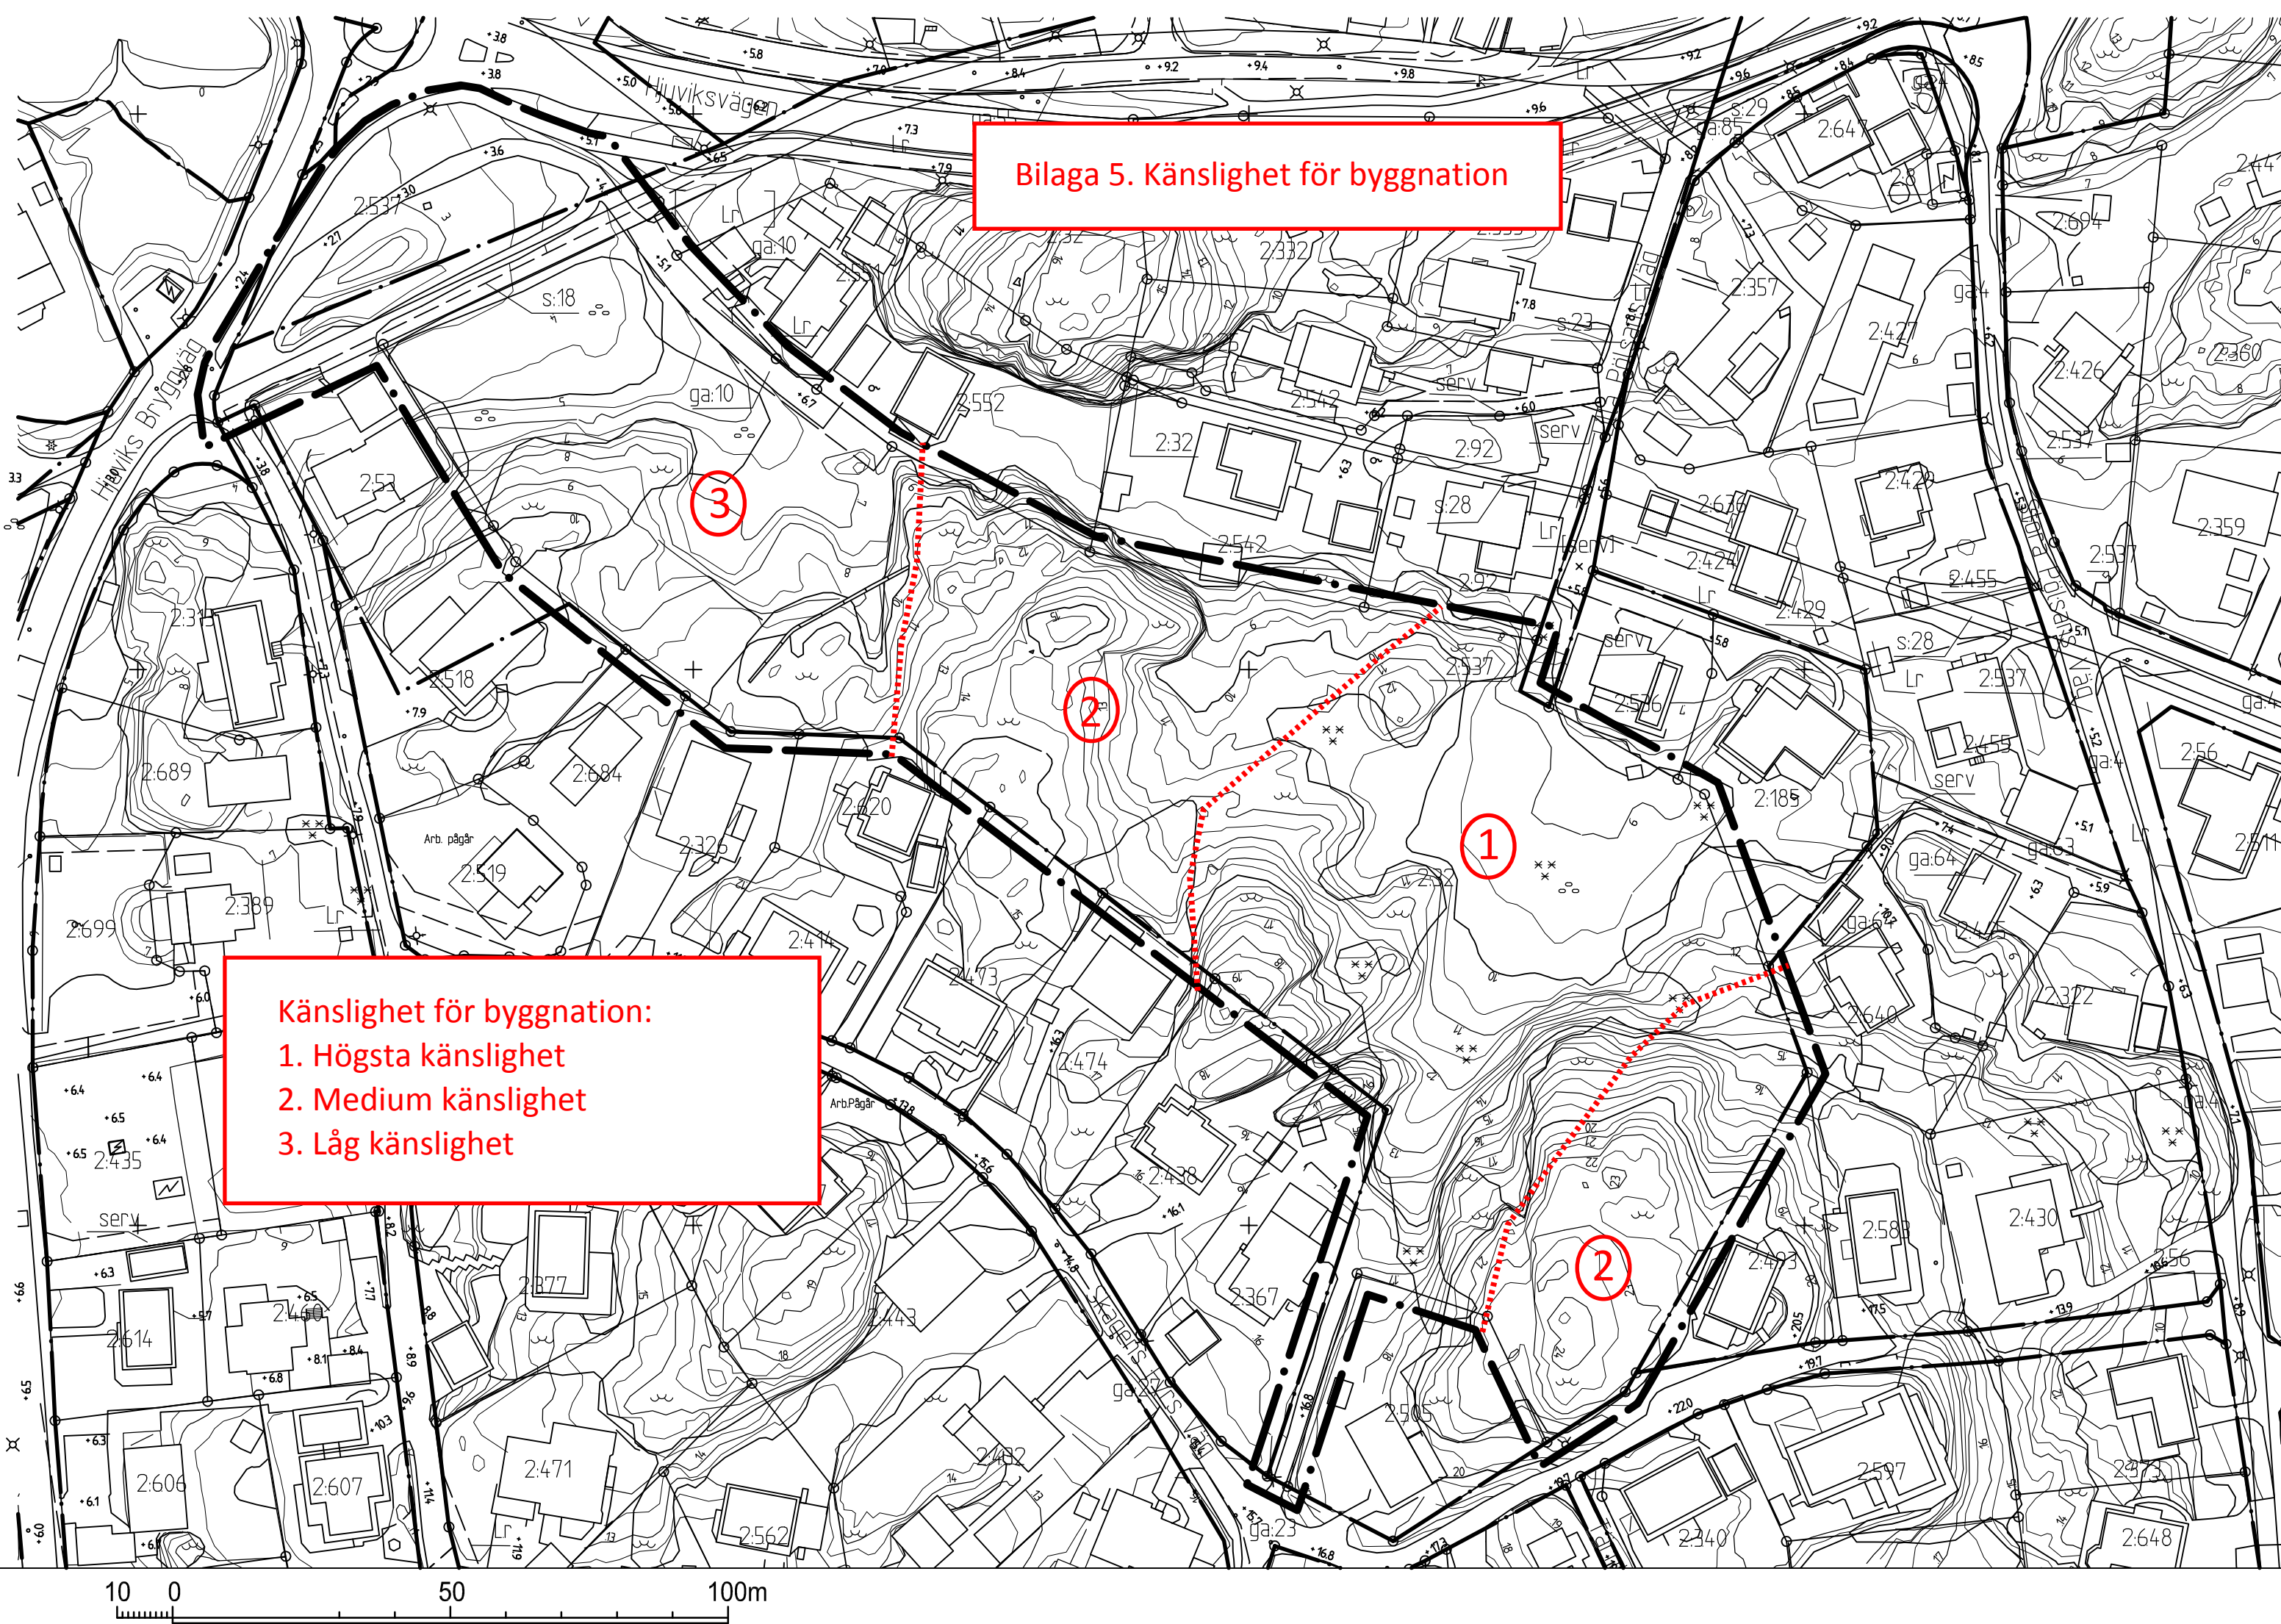
## Bilaga 5. Känslighet för byggnation

- Känslighet för byggnation:
1. Högsta känslighet
  2. Medium känslighet
  3. Låg känslighet

Känsligheten graderades på en tregradig skala där 1 står för högst känslighet, 2 medium känslighet och 3 lägst känslighet. Se bilaga 5 för karta med inritade områden utifrån bedömd känslighet.

Högsta känslighet (1) bedömdes för skogsdungen i öst och hållmarken närmast väster om skogsdungen i öst. Här finns framförallt höga rekreationsvärden, men även naturvärden i form av en stenmur med död ved och en del medelgrova träd. Detta område är lättillgängligt för allmänheten genom stigen som leder in från både norr och söder och uppenbarligen det område som besöks mest frekvent.

Medium känslighet (2) bedömdes för hållmarkerna i centrala delen samt hållmarken i sydost. Hållmarken i sydost har rekreationsvärden i form av en lättillgänglig utsiktspunkt, men naturvärdena bedöms som låga. Hållmarkerna i centrala delen har vissa rekreationsvärden i form av utsiktspunkterna och en vacker tall, men är betydligt mer svårtillgängligt för allmänheten. Naturvärdena bedöms som relativt låga.

Lägst känslighet (3) för byggnation bedömdes skogsdungen i nordväst och den igenväxta tomten. Rekreationsvärden är låga eftersom tillgängligheten för allmänheten är dålig. Naturvärdena är låga, med undantag för de två grova träden (gråpoppel och lind), vilka bör skonas vid exploateringen om det är möjligt.
