# Inventering av den artrika vägkanten Dalen-Gossbydal

*Väg 155 Lilla Varholmen – Gossbydal*

*Delen Hjuviks Bryggväg – Gossbydal*

Titel: Inventering av den artrika vägkanten Dalen-Gossbydal. Väg 155 Lilla Varholmen - Gossbydal. Delen  
Hjuviks Bryggväg - Gossbydal  
Utgivningsdatum: 2012-07-06  
Utgivare: Trafikverket Region Väst  
Text och foto: Annika Granath, WSP  
Kartmaterial: © Lantmäteriet, GSD Fastighetskartan 2011, GSD Terrängkartan 2011

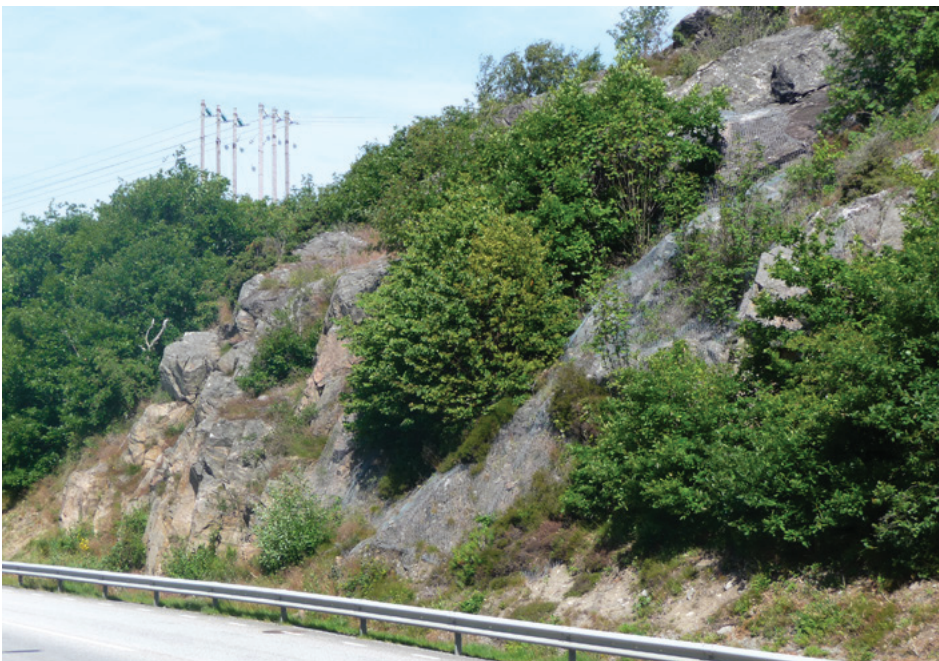
På delsträcka 1 går vägslänten till stora delar i bergsskärning. Diket är delvis sprängt och den vegetationsklädda ytan är liten. Sträckan sluttar mot väster. På denna sträcka hittades arter som kärleksört som växer i klippskrevorna samt jordreva och dyveronika som växte i diket friskare miljö. Även besksöta, stinknäva och *bergslok* återfanns på de delar av sträckan där vägslänten släpper lite från berget. En varierad kärlväxtvegetation som främst bedöms vara betingad av de fysiska förutsättningarna på platsen och inte av skötsel.

Delsträcka 1 i direkt kontakt med berget.

Delsträcka 1 hyser inte någon hävdgynnad flora, men på grund av de fysiska förutsättningarna är variationen av arter ändå intressant. Bergsområdet har också bedömts utgöra lämplig hasselnoksmiljö (Lithander 2011) och ligger inom ett kärnområde för hasselnok (Nittérus & Stahre 2011). Delsträckan bedöms därför platsa i kategorin hänsynsobjekt genom kriteriet nyckelstrukturer.

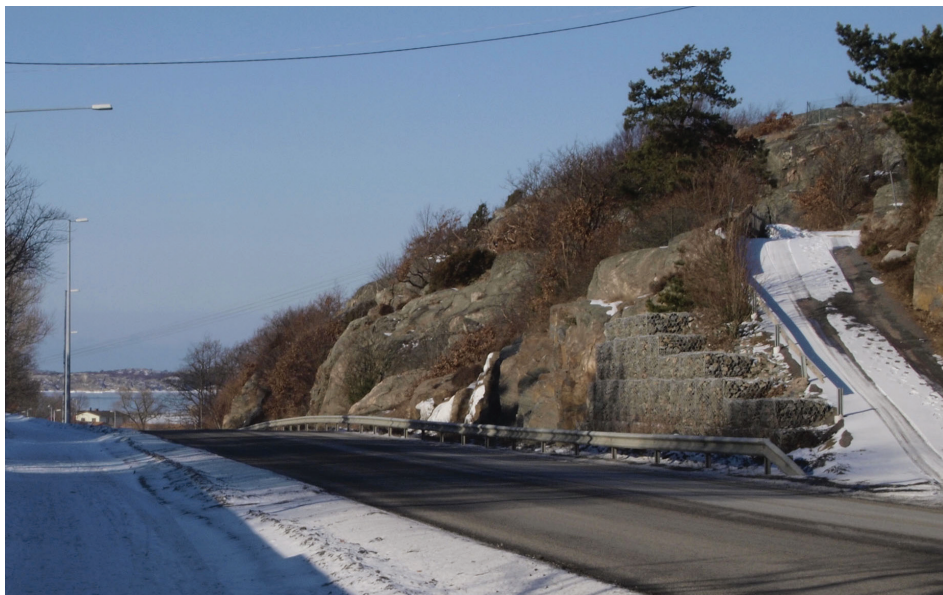
På delsträcka 2 är vägkanten tydligt påverkad av anläggningar knutna till bostadsbebyggelsen uppe på berget, bland annat en tillfartsväg och stödmurar.

*Tillfartsväg och stödmurar på delsträcka 2. Bilden tagen vid annat tillfälle.*

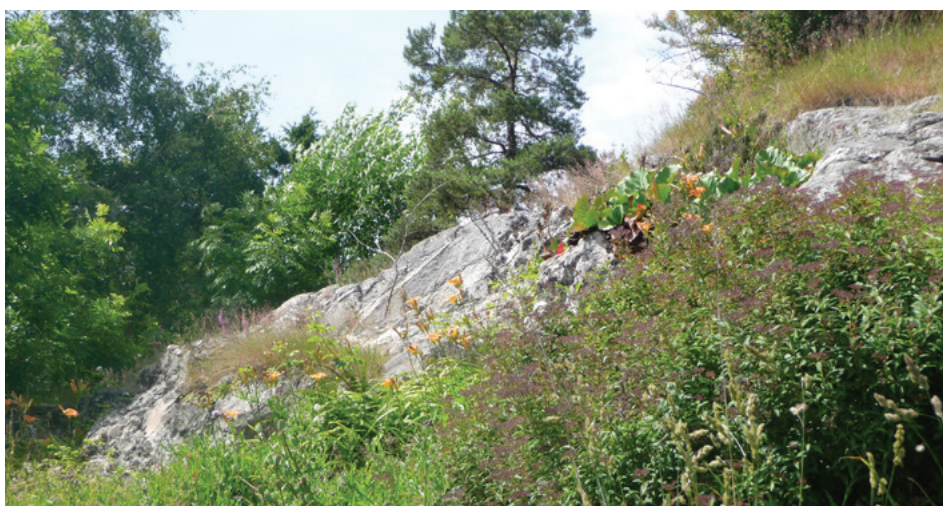
Den dominerande vegetationen i inre och yttre vägslänt utgörs av ärtväxter såsom vitklöver, skogsklöver, rödklöver och *käringtand*. Även gulkämpe och skogs-näva förekommer frekvent. Andra karaktäristiska arter är humlelusern, kråkvicker, *svartkämpe*, *rölleka*, *liten blåklocka* och *äka johannesört*. Sporadiskt förekommer även *blåmunkar*, *gulmåra*, *smultron* och *ängshaverrot*. Vanliga ruderatmarksväxter som renfana, baldersbrå och åkerrättika samt trädgårdsväxter som malva, daglilja, bergenia och fingerborgsblomma bidrar till en hög variation av blommande

*Inslag av trädgårdsväxter i bergsslänt på delsträcka 5.*

Baserat på genomförd inventering bedöms delsträcka 5 och 8 hamna i kategorin artrik vägkant genom kriteriet riklig blomning, se tabell 2. Den dominerande vegetationen utgörs av lågvuxna, ljuskrävande arter som klarar av näringsfattiga förhållanden motsvarande de som uppstår vid ängshävd. Vägkanten hyser inte de känsligaste arterna och inga skyddade arter påträffades. I trädskiktet förekommer dock alm och ask som är rödlistade i kategorin sårbar (VU).

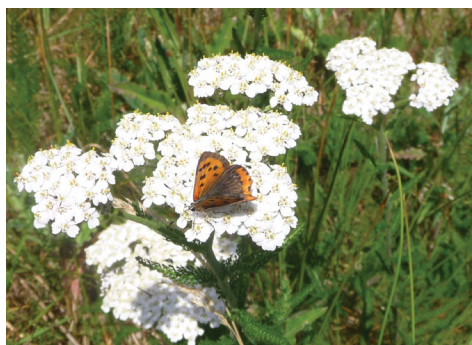
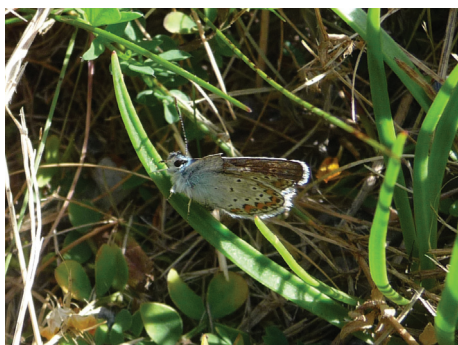
Mindre guldvinge, vänster och puktörneblåvinge, höger.

Inventeringen fokuserade inte på insekter, men intressanta arter som återfanns är puktörneblåvinge, mindre guldvinge och gräsfjäril. Alla bra indikatorarter för områden med en variationsrik flora.

Den viktigaste indikatorarten är jungfrulin som förekommer på delsträcka 5. De påträffade fjärilsarterna som är typiska för naturliga gräsmarker stärker uppfattningen att vägkanten på denna delsträcka bör klassas som artrik vägkant. Inslag av arter som indikerar ohävd och/ eller högre näringsbelastning finns, till exempel smörblomma, hundkåx, älggräs och vecketåg, men har inte någon dominerande utbredning.

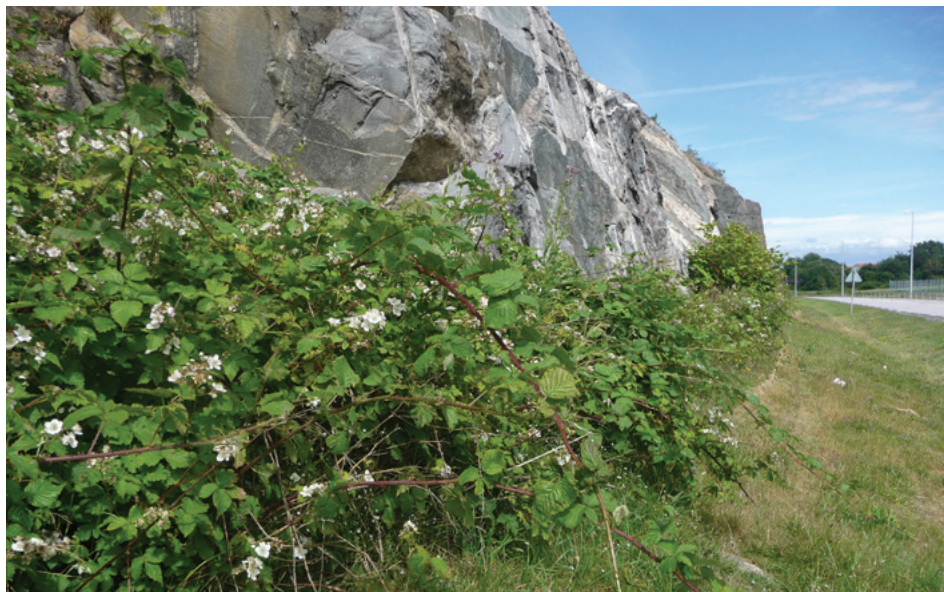
Delsträcka 8 hyser samma lågvuxna vegetation dominerad av ärtväxter som delsträcka 5, med indikatorarter som *käringtand* och *svartkämpe*, och är här något mer utvecklad. Rapportens omslagsbild är tagen på sträckan. Liksom på sträcka 5 finns arter som när de dominerar vegetationen tyder på svag hävd, men som när de är begränsade som här bidrar till variationen av blommande växter. Vägslänten är förhållandevis bred på denna delsträcka och buskvegetationen är inte så utbredd. Trädvegetation saknas. Detta medför ett större ljusinsläpp som gynnar örtvegetationen. Buskvegetationen utgörs främst av björnbär som växer tätt inpå bergväggen. Det finns flera arter och former av björnbär varav några har höga bevarandevärden. I denna inventering har bestämning endast gjorts till gruppen björnbär.
