# Naturvärdesbedömning inför Detaljplan för särskilt boende och gymnasieskola vid Utängarna i Göteborg

Handläggare: Joakim Mathiasson, ekolog, Mark och miljö

Fastigheten besöktes 2025-04-02.

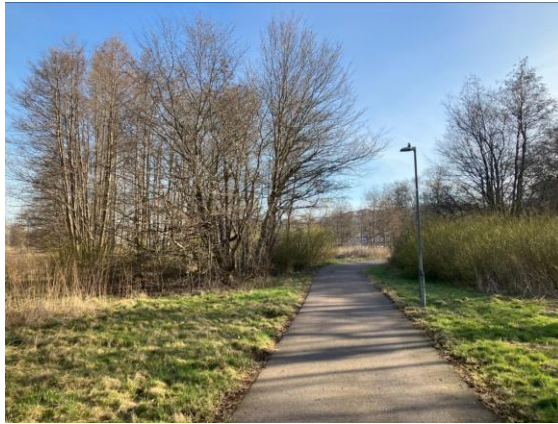
Södra delar av planområdet är del av en strandkant med skyddande, yngre träd av arter som al, knäckepil och björk med ett delvis uppluckrat buskskikt (fläder, hallon, gullkornell) delad av en gångväg (Bild 3). Utanför planområdet, precis intill Hinnerbäcken, växer gamla alar och knäckepilar med grova stammar, samt ett luckigt buskskikt (Bild 4). Detta är den naturmiljö i planområdet som är av högst värde och ger en mer skyddad miljö åt fåglar, fiskar, insekter, däggdjur och kärlväxter som är knutna till bäcken. Vid besöket märktes att fågelaktivitet och fågelsång var starkt förekommande vid bäcken och dess strandkant. Här noterades blåmes, talgoxe, stare, bofink, duva, skata, björktrast, gransångare, koltrast och gärdsmyg vid besöket (detta är dock utanför

inventeringsperiod för fåglar). Dock är gullkornell en främmande art som delvis tagit över buskskiktet vid Hinnerbäckens strandkant.

Bild 3: Del av 20 m strandkant med yngre träd och buskage, delad av gångbana.

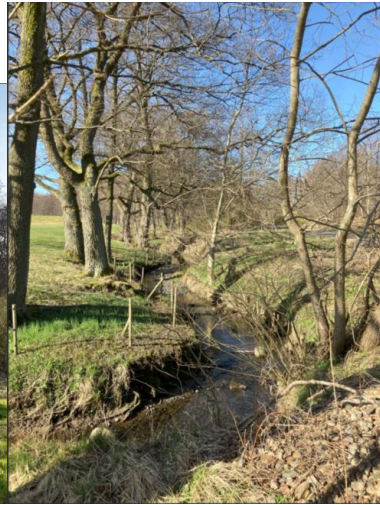
Bild 4: Hinnerbäcken med äldre alar och lite buskage

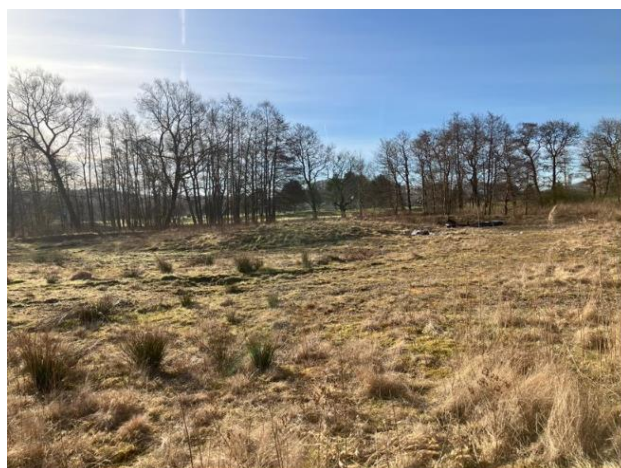
Längre norrut i planområdet finns en öppen, starkt mänskligt påverkad mark med karaktärer av grusplan blandat med kultiverad gräsmark och efterlämnade hål efter husen som stått här tidigare (Bild 5). Här har det slängts mycket skräp av olika slag från små förpackningar upp till en övergiven moped.

Denna öppna gräs/grus-tytan är så påverkad av tidigare mänsklig aktivitet att endast triviala växter hittades här som svalört, gräshakmossa, brännsässlör, tussilago, humleblomster, vass, knapptåg, tuvtåtel, åkertistel och äkta johannesört. Även om besöket gjordes utanför inventeringsperiod för kärlväxter på gräsmarker, så talar områdets kultiverade och byggda historia att endast triviala örter växer här. Men många av dessa växter är blommande örter som tillsammans med björkar och pilar i planområdet utgör födosöks möjligheter och värdväxter för pollinerande insekter i närområdet. Detta i sin tur ger födosöksmöjligheter för fåglar.

Bild 5: Kultiverad gräsmark blandat med grusplan och efterlämnade husgrunds hål.

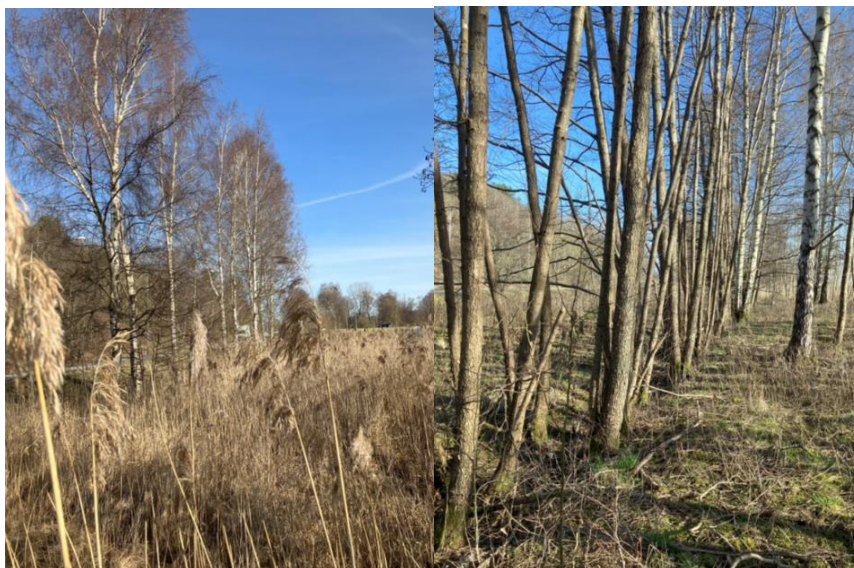
Längst norrut finns ett lite fuktigare parti med vass och några yngre björkar (Bild 6) och vad som blivit en liten provisorisk vattensamling i en av de efterlämnade grunderna från de rivna husen. Vasspartiet var förhållande visst torrt och hade ingen ytligt vatten vid besöket. Avsaknad av ytligt vatten gör området oattraktivt för trollsländor, mygg och

Både väst och öst om denna öppnare mark finns två diken där igenväxande al, sälg, knäckepeil och björk kommit upp (Bild 7). Träden runt dessa diken är utifrån ortofoton, högst 55 år gamla, men medelådern är nog runt 40 år. Inga skyddsvärda strukturer som tex hål, döda genar, djup bark eller uppflikad bark kunde observeras på något träd inom planområdet. Likaså noterades inga hotade kryptogamer på träden. Denna uppluckrade miljö skulle potentiellt vara häckningsträd för fåglar som häckar nära människor, men sådana fåglar har sällan problem att hitta nya häckningsplatser. Här fanns inte heller några hålträd för hålhäckande fåglar.

Bild 6: Fuktigare vassområde med yngre björkar

Bild 7: Det västra diket med några igenväxande alar och björkar.
