# PM Markmiljö

**Dp Tuve 89:1 Utängarna – Särskilt boende**

2023-12-06

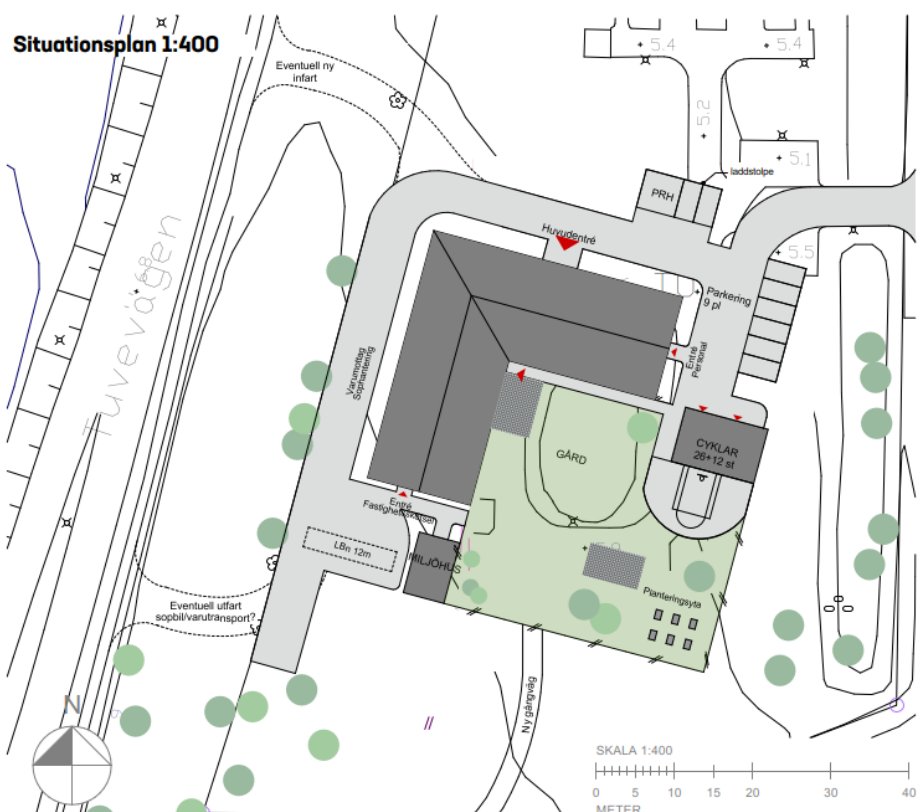
Figur 1. Skiss från förstudien 2022-05-31 över Utängarna– särskilt boende.

En ny detaljplan för särskilt eller skyddat boende är under upprättande inom fastighet Tuve 89:1. En förslagsritning på planerad byggnation från förstudien illustreras i figur 1.

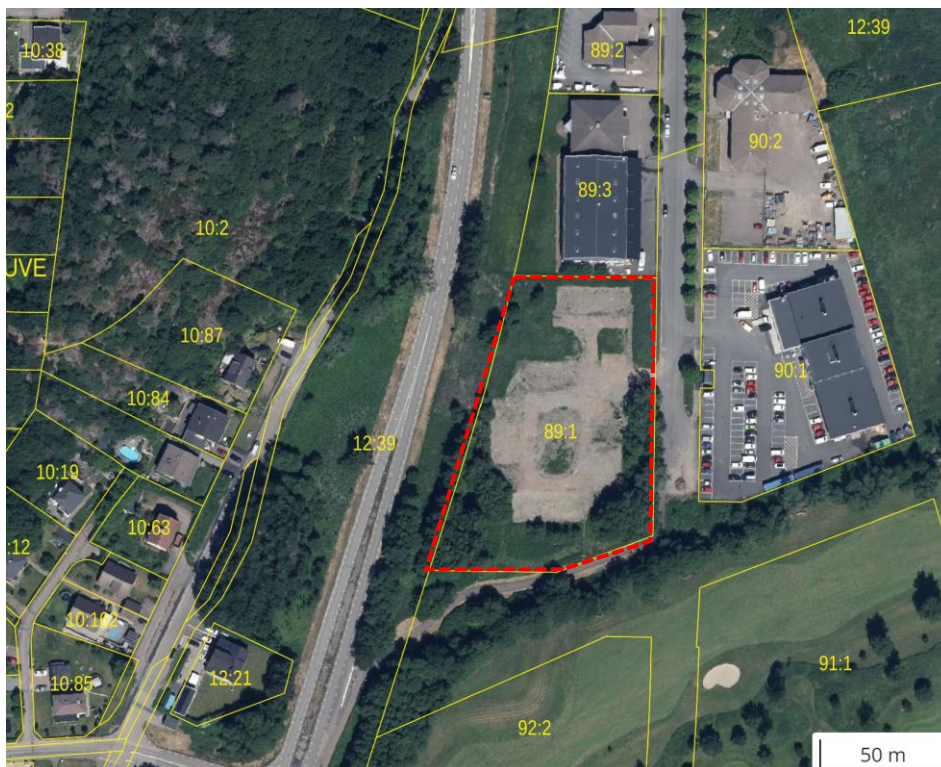
Figur 2. Karta över planområdet och fastighetsgränser.

Planområdet utgörs av grusyta då tidigare byggnader är rivna. Mellan 2007-2022 fanns här fem st paviljonger för särskilt boende. Markanvändningen definieras i dag som känslig mark (KM), figur 2.

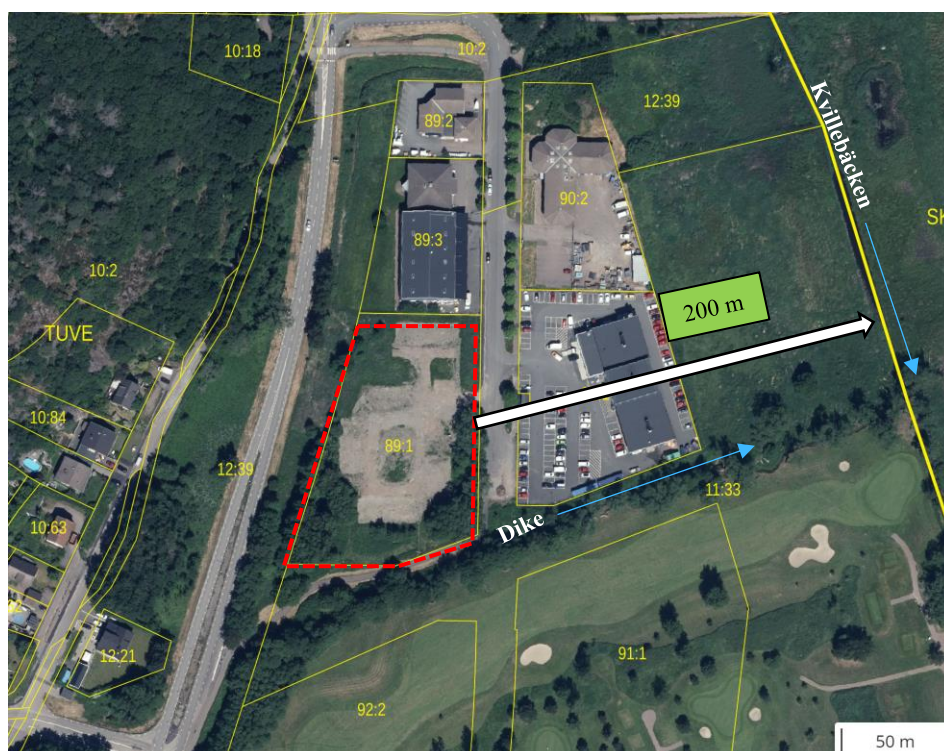
Figur 5. Närmaste recipient är Kvillebäcken belägen ca 200 meter öster om planområdet.

Grundvattnets strömningsriktning bedöms vara mot öster och Kvillebäcken.

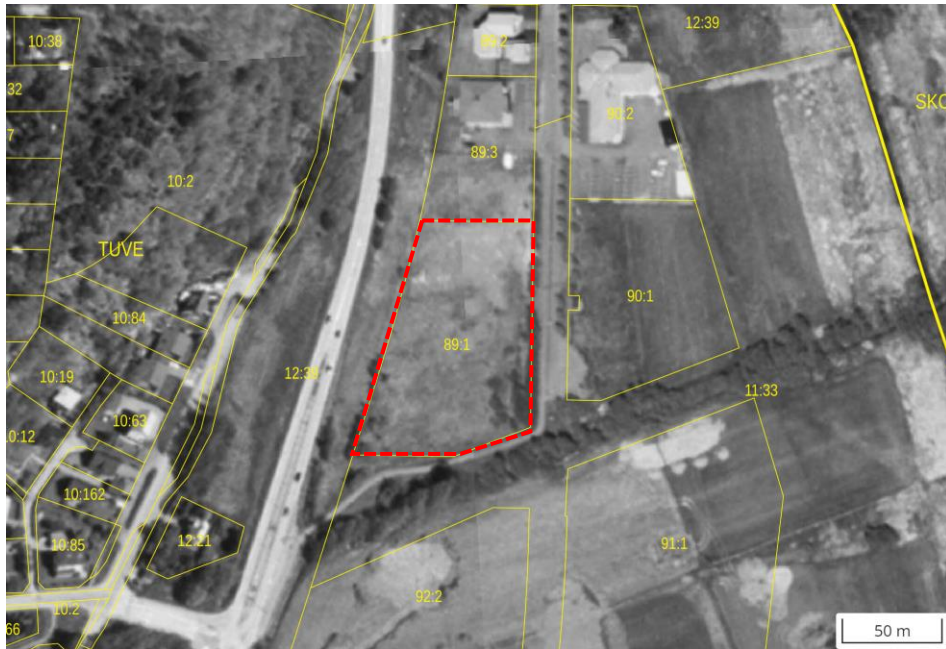
Figur 9. Flygfoto från 1995.

Historiska flygbilder från 1960 till 2022 finns i figur 7-15. Det finns inte inga synliga byggnader fram till 2008. De byggnader som syns på bilder från 2008 är fem paviljonger som använts för särskilt boende. De revs under 2022. På flygfotot från 1995 kan man se en ny väg som håller på att byggas söder om planområdet.

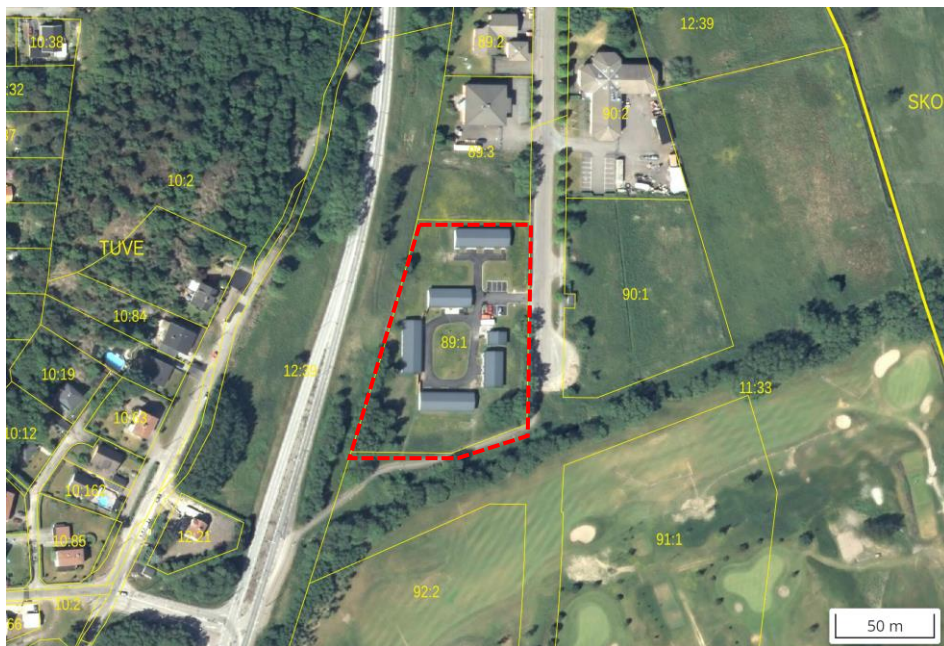
Figur 12. Flygfoto från 2008.

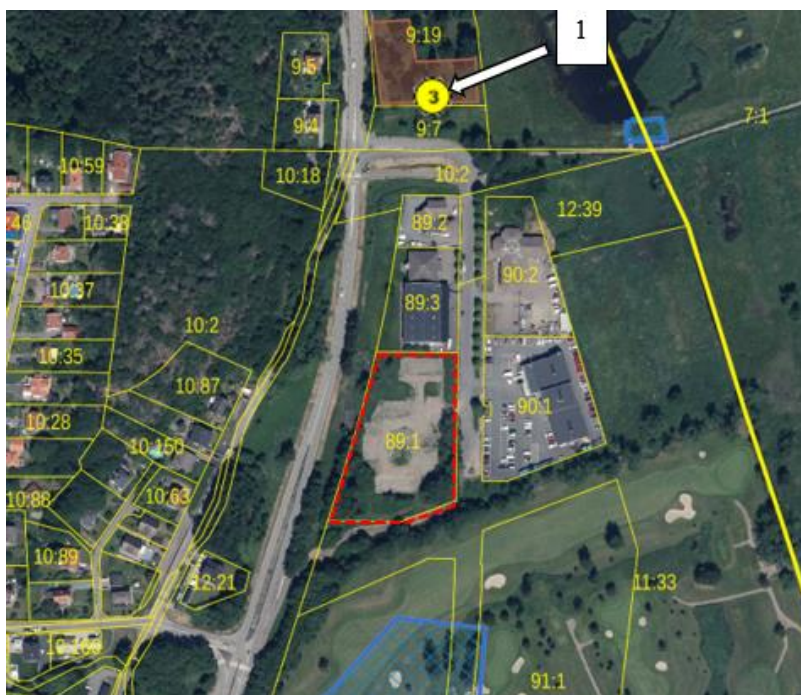
Figur 16. Det finns ett riskobjekt i närområdet till planområdet i EBH-stödet

Riskobjektet märkt med 1 i figur 16 har objekt-id: 159496 och är en avfallsdeponi för icke farligt, farligt avfall. Objektet är inventerat men ej undersökt. Riskklassat som riskklass 3 (måttlig risk).

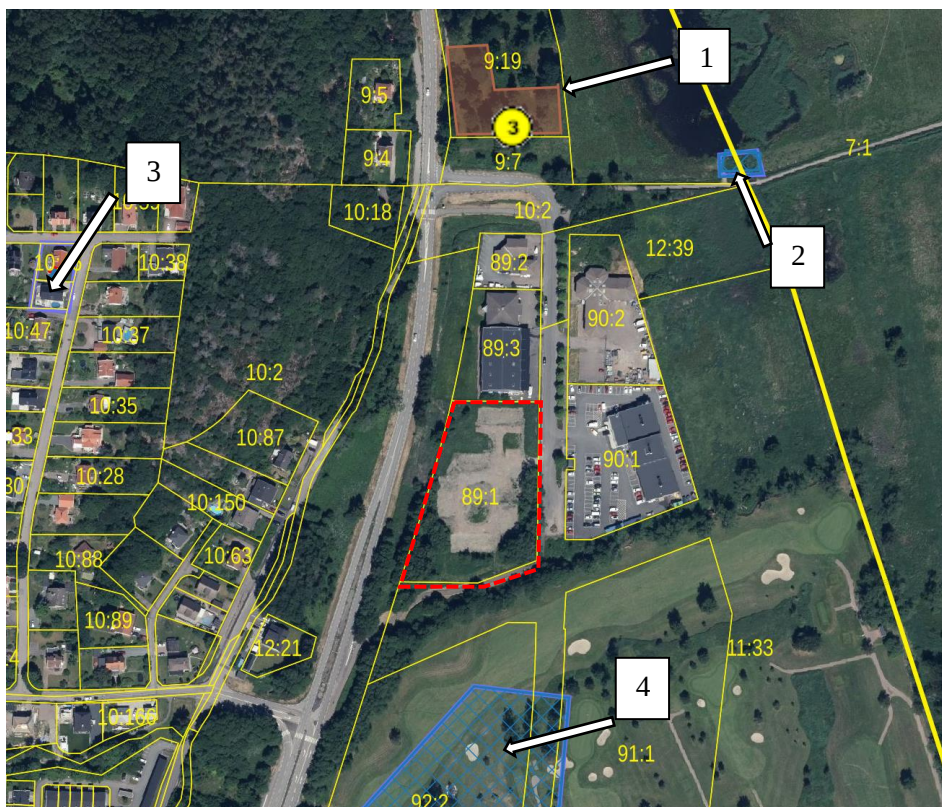
Figur 17. Lokalisering av tidigare utförda utredningar/undersökningar i planområdets direkta omnejd enligt Göteborgs stads miljöarkiv.

Inom själva planområdet finns inga uppgifter om genomförda utredningar, saneringar eller miljötekniska markundersökningar. Dock har sådana utförts i omgivningarna av planområdet, Figur 17.

I Miljöförvaltningen i Göteborgs arkiv finns uppgifter om undersökningar eller påvisade föroreningar inom och i anslutning till planområdet, Figur 17:

1. **Deponinamn:** Tången - Norum  
**Deponiid:** 46  
**Riskklass:** 4  
**Ansvar:** Privat  
**Status:** Nedlagd
2. **Områdeskod:** 1480-02604-H  
**Områdesnamn:** Skogome 7:1, Hökälla våtmarksområde  
**Beskrivning:** Flertalet fåglar dött i området senaste åren. Hösten 2014 analyserades en kanadagås. Dött av blyförgiftning. Trolig källa kabelbränning vid grillplatsen. /\_ 150601
