Naturvärdesinventering inför detaljplan Fjällbogatan, Göteborg

Stadsbyggnadsförvaltningen, Göteborgs Stad

Dokumentnamn: 2003–28 NVI Allé Fjällbogatan_EP

Datum: 2024-03-22

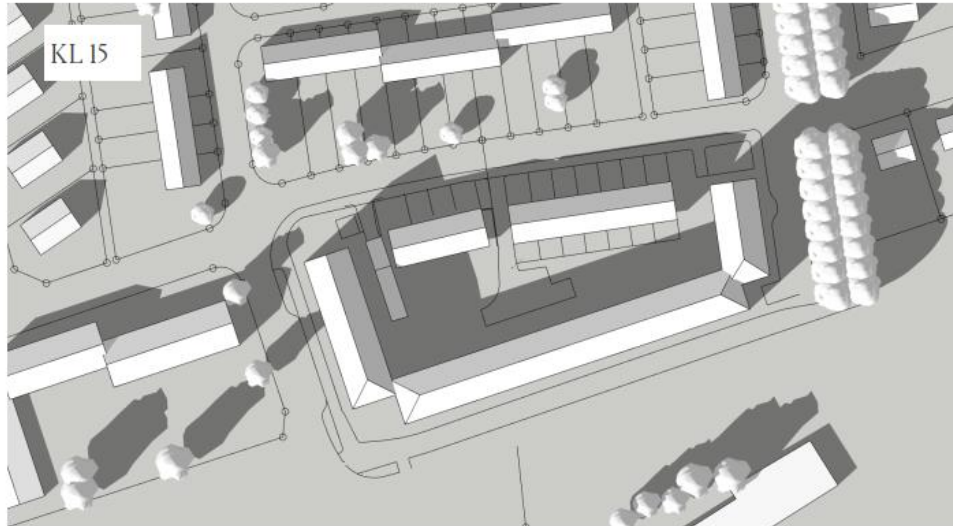
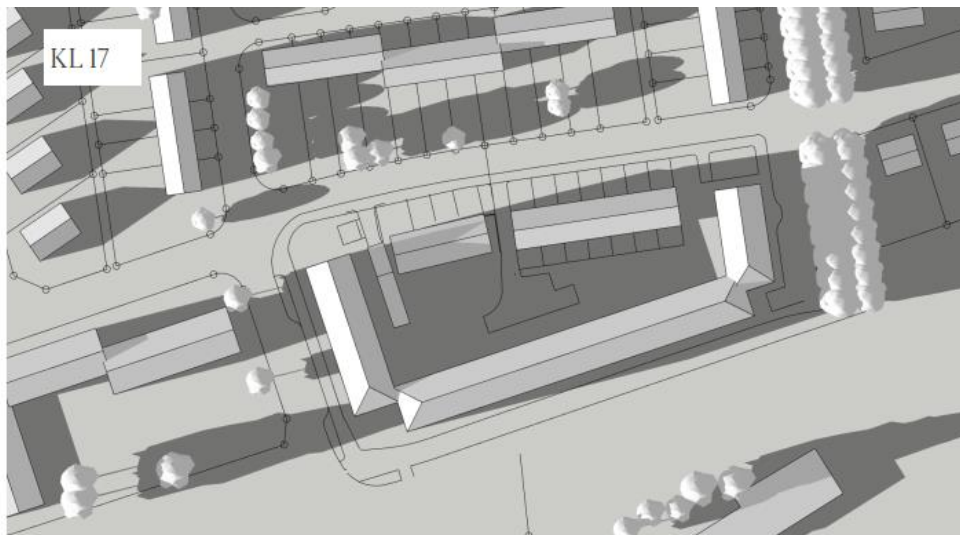
Figur 3. Illustrationer från genomförd solljusstudie som visar byggnadens beskuggning av allén under eftermiddagar vid vår- och höstdagjämning (Okidoki Arkitekter, 2023).

En solljusstudie har tagits fram av Okidoki Arkitekter (2023) i och med planarbetet. Studien visar på en ökad beskuggning av allén främst under eftermiddag och kväll under vår och höst (Figur 3). Huvudsakligen ger den nya byggnaden ökad beskuggning av trädens stammar. Trädens kronor

beskuggas i mindre omfattning begränsat till sena eftermiddagar under vår och höst.

Enligt solljusstudien som tagits fram till planarbetet kommer beskuggningen från byggnaderna främst nå trädens stammar. Vid vår- och höstdagjämningen kommer några av trädkronorna närmast bebyggelsen att skuggas under kvällstid. Då parklinden är en sekundärträdsart klarar den beskuggning relativt bra, till skillnad från pionjärarter som pil och björk. Inga solkrävande, hotade eller skyddade arter har heller identifierats på trädens stammar. Träden i allén har en rik kryptogamflora men av triviala arter.

Med bakgrund av detta görs bedömningen att det inte finns något behov av åtgärder för att minska effekten av den ökade beskuggningen. Varken trädens vitalitet eller alléns naturvärde bedöms påverkas nämnvärt av beskuggningen. Ett hålträd i allén (särskilt skyddsvärt) har identifierats. Trädet har också exponerad ved, dock i nordlig och sydöstlig riktning. Värdet hos trädet bedöms inte heller påverkas av den ökade beskuggningen.

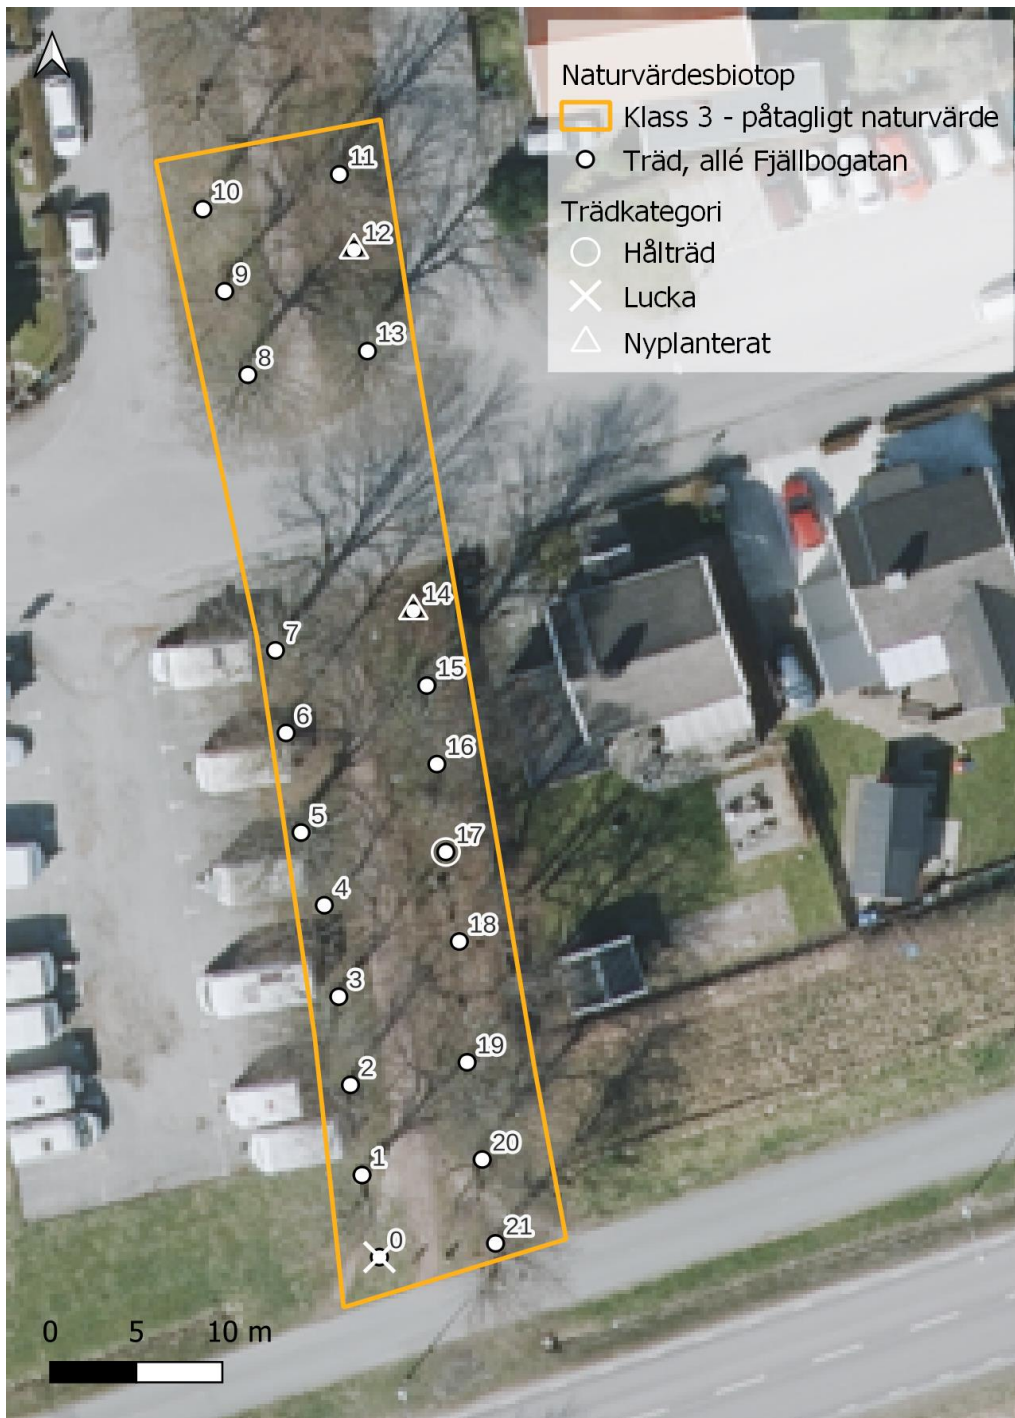
Figur 5. Redovisning av naturvärdesobjekt och inventerade träd.

Vid parkeringsytan mot planområdet sträcker sig trädkronorna som längst cirka 6 meter ut från stammens mittpunkt. Trädet med ID 5 är det som sträcker sig längst ut mot planområdet (Figur 6). Trädkronornas bas är relativt högt upp på samtliga träd närmast planområdet. Kronornas lägsta punkt, mot planområdet, är cirka 4 meter ovan marken.

I tabell 3 ges en redovisning av respektive träd i allén. ID i tabellen syftar till ID på karta i figur 6. Skyddsavståndet i tabellen är beräknat som 15 gånger stamdiametern i enlighet med Länsstyrelsernas standard.

Det säkraste sättet för att förhindra att rötterna på träden skadas är att upprätta ett trädskyddsområde. Enligt Länsstyrelsernas standard rekommenderas ett skyddsavstånd på minst 2 meter utanför kronans ytterkant men helst på ett avstånd motsvarande stamdiametern multiplicerat med 15. Det ger i det här fallet ett rekommenderat avstånd på minst 9,9 meter.

Vi föreslår att ett trädskyddsområde upprättas inom 9,9 meter från trädens mitt under tiden för byggnation för allt arbete där det är möjligt. Området kommer dock innefatta en del av den yta som planeras anläggas som hårdgjord förgårdsmark. Vid allt arbete inom skyddsområdet ska stora försiktigheter vidtas för att inte skada träden och dess rötter. Anläggningen ska utföras på sådant sätt att risk för skada på trädens rötter minskas, exempelvis med lätta maskiner och att man snarare fyller ut på marken för att få ett bra underlag på den hårdgjorda ytan, snarare än att man gräver bort och

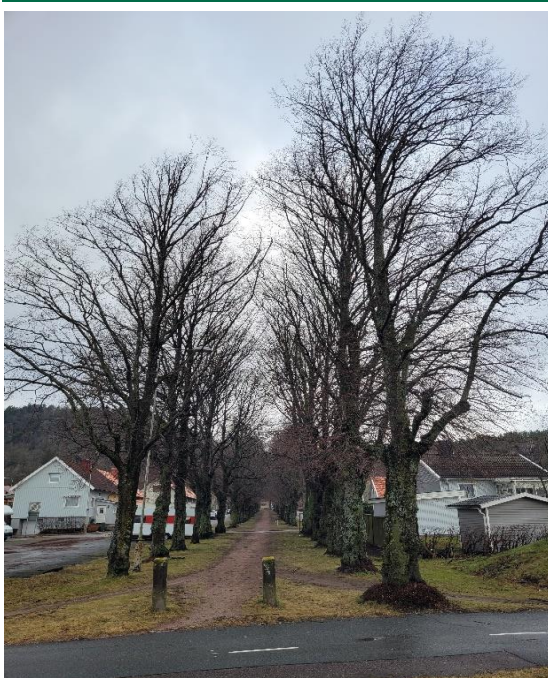
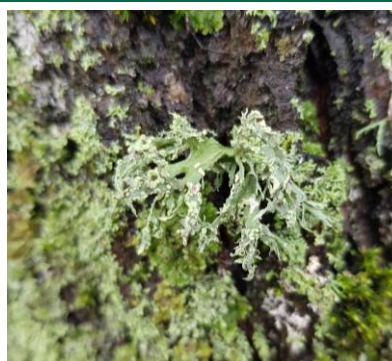
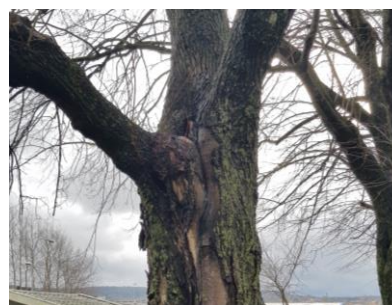
1	<p>Naturtyp: Park och trädgård</p> <p>Biotop: Lindallé</p>	<p>Areal/längd: 844 m²</p> <p>Formellt skydd: Generellt biotopskydd</p>
Naturvärdesklass med motivering	<p>Klass 3 - Påtagligt naturvärde</p> <p>Äldre och ett fåtal återplanterade unga lindar, med rik kryptogamflora. Ett hålträd finns som till stor del bidrar till biotopvärdet. Artvärdet bedöms vara svagt medan biotopvärdet bedöms vara påtagligt då allén innehåller flera biotopkvalitéer och äldre alléer är ovanliga i området.</p>	
Beskrivning	<p>I södra delen utgörs naturvärdesbiotopen av en dubbelsidig allé med 21 parklindor. Träden är äldre med en rik kryptogampåväxt med särskilt rikligt med olika bladlavar som gulkantad dagglav och skrynkellav. Andra arter som förekommer på träden är mjölig brosklav, klubbköldlav, barksköldlav, bitterlav, asplav, finlav, vägglav, ljuslav, hjälmrosettlav, blågrå mjöllav, blemlav, kantlav, cypressfläta, hättmossor och ostronmussling. Flera av träden har begynnande håligheter men endast ett träd kan konstateras som hålträd med ingångshål (ca 20-30 cm i diameter) och ihåligheter i stammen. Samma träd har viss exponerad bark i nordligt och synöstligt läge.</p>

Naturvårdsarter	<p>Inga observerade</p>	
Biotopvärden	<p>Hålträd, död ved, skrymslen, nektarresurser, äldre lind, lövträd i stadsmiljö, grön ledstruktur</p>
