Rosenlundsbron

Kunskapsunderlag och karakterisering

Varberg den 10 juni 2014

Uppdragsgivare:
Stadsbyggnadskontoret i Göteborg – planavdelningen

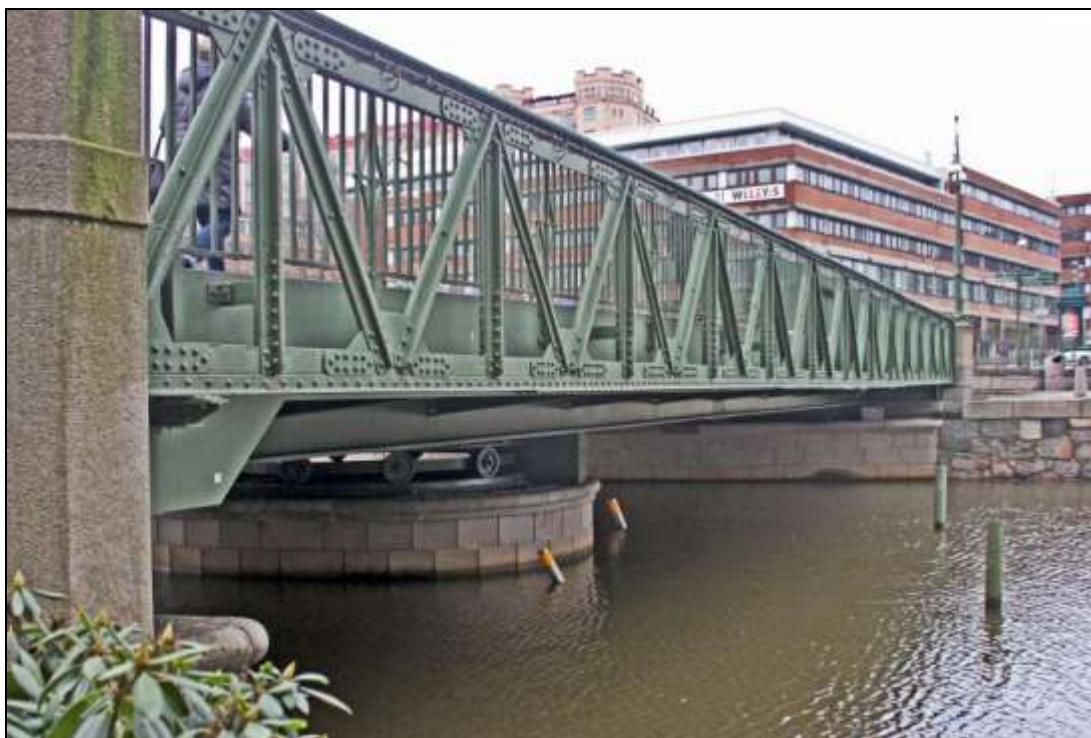
Tredje Rosenlundsbron från sydöstra landfästet. Foto BS 2014

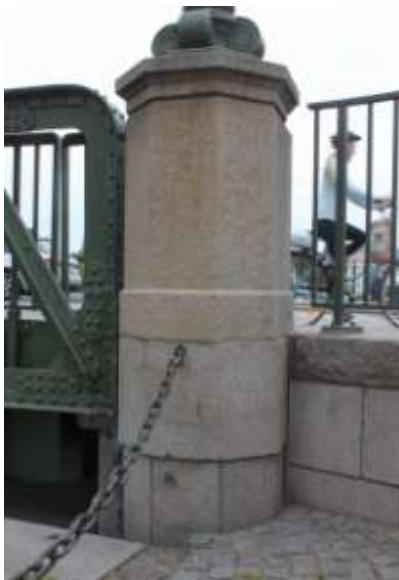
T.v. Eventuell demontering och återmontering bör göras med hantverksskicklighet och kvalitet så att försämringar inte sker av det slag som på senare tid gjorts i stenarbeten vid brons landfästen. Foto BS 2014

Vi rekommenderar att den nuvarande Rosenlundsbron varsamt demonteras och återuppförs på sin ursprungliga plats. Det förtjänar att nämnas i detta sammanhang att möjligheterna till öppningsbarhet inte bör försämrats jämfört med den nuvarande situationen.

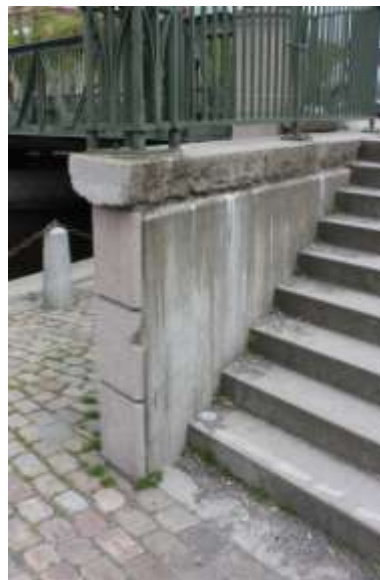
T.h. Tidigare gedigna stenarbeten har delvis kompletterats med betong och tunna stenplattor som inte harmonierar med tidigare arbeten vare sig tekniskt eller estetiskt. Foto BS 2014.

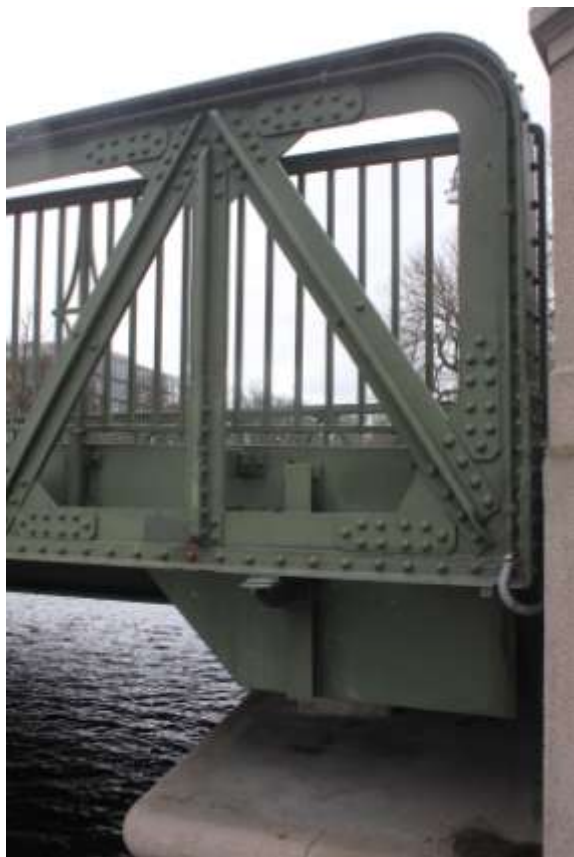
T.v. Detalj över avslutningen till en av 1921 års bärande fackverksbalkar som har adderats utanpå den nuvarande Rosenlundsbrons bägge sidoräcken. Texturen som bildas av alla återkommande nitningar väcker industriromantikerns associationer till skeppsbyggeri och slamrande mekaniska verkstäder. Foto BS 2014.

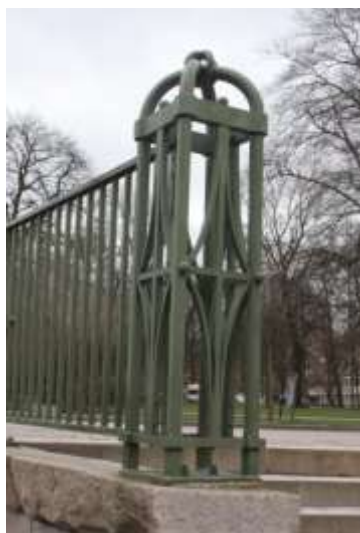
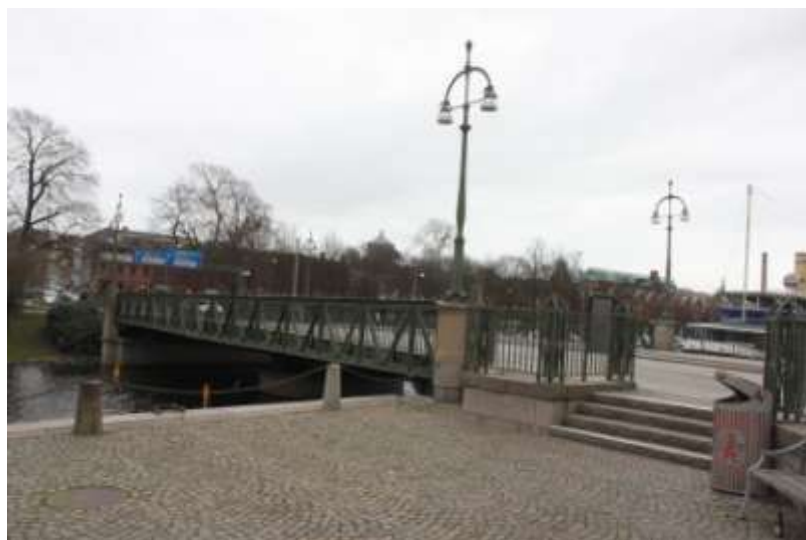
Nedan syns t.v. brons genomarbetade och komplexa räckesansfang samt t.h. dess höga och slanka belysningsstolpar. Foto BS 2014.

De upprepade anfangen till räckena är utförda i ett komplext gallermonster som bygger vidare på räckenas återkommande motiv med ståndare omväxlande med svängda romboider. Färgsättningen av nästan samtliga metallarbeten i Göteborgs stadsbroar är särskilt värd att

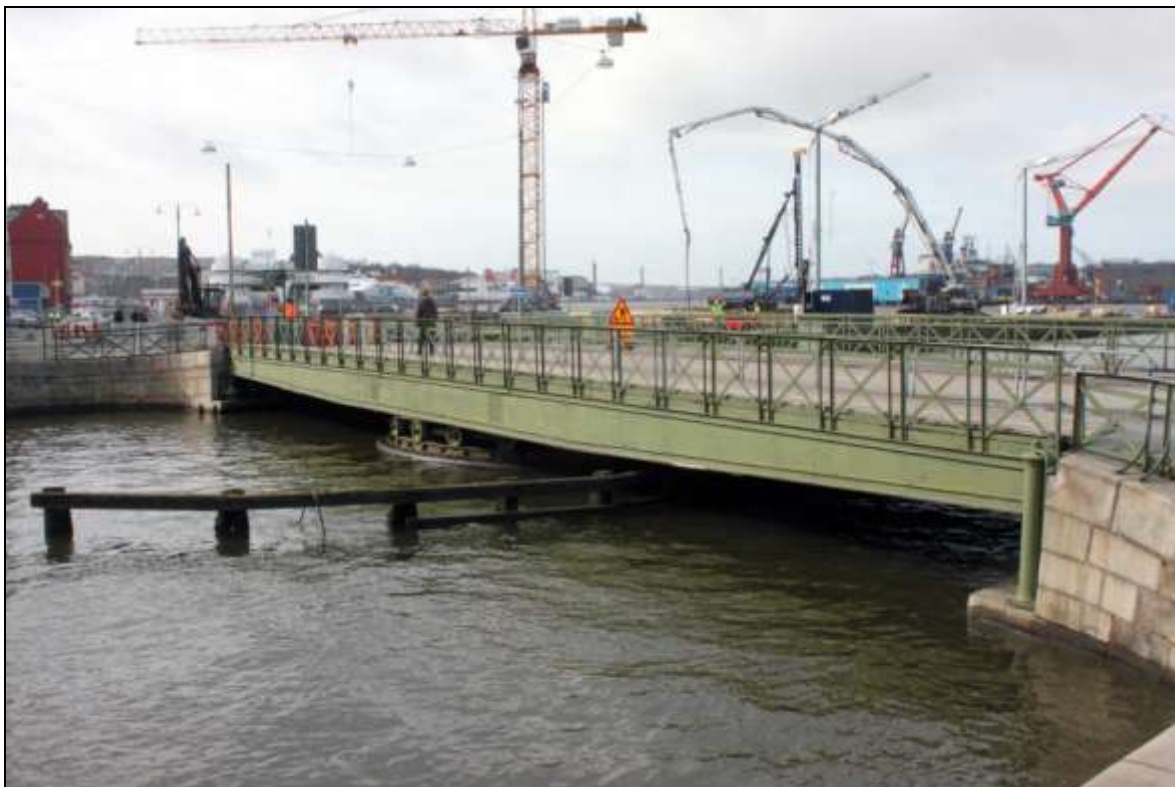
Svängbron över Stora Hamnkanalen vid Stora Bommen, sannolikt landets äldsta nu bevarade svängbro. Foto BS 2014

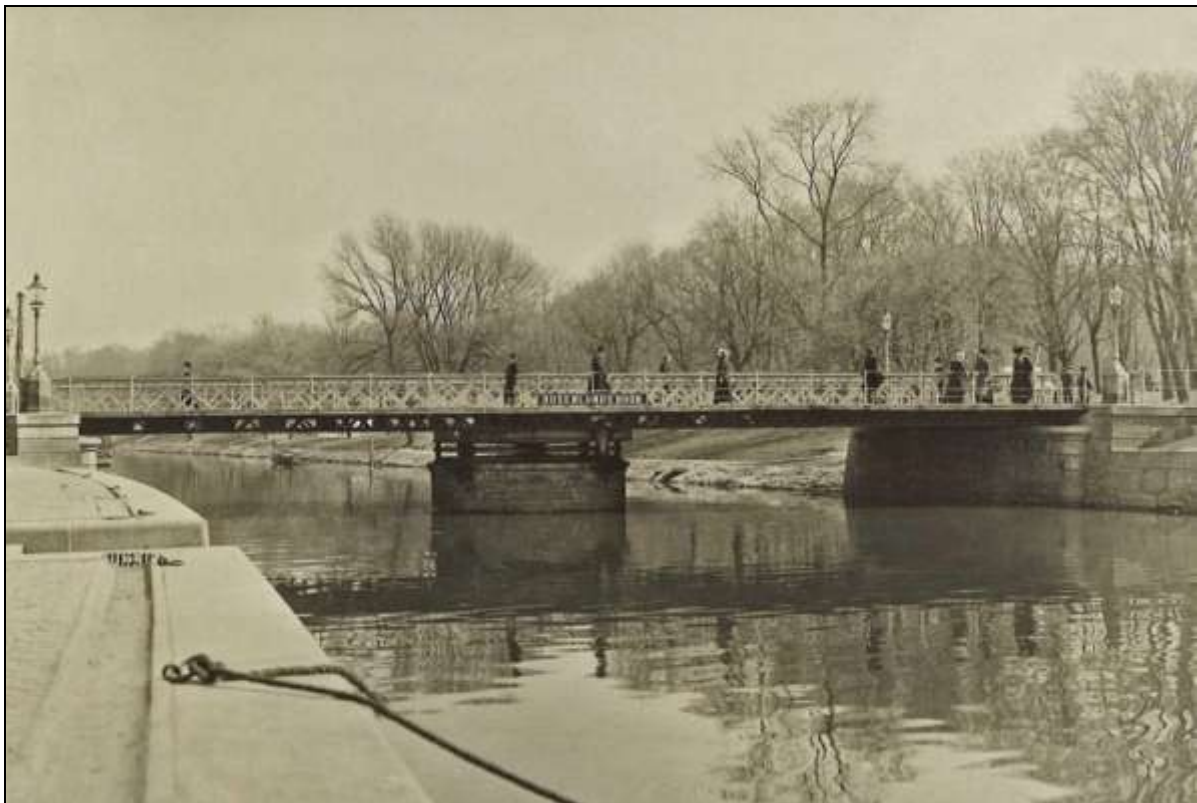
Första Rosenlundsbron fotograferad nästan rakt från sidan från Fisktorget. Med tanke på klämodet kan bilden vara tagen omkring 1900. Brons gallerverksbalkar syns tydligt liksom belysningsarmaturerna och murverkens översta, vulstformade skift. Bild i Regionarkivet.

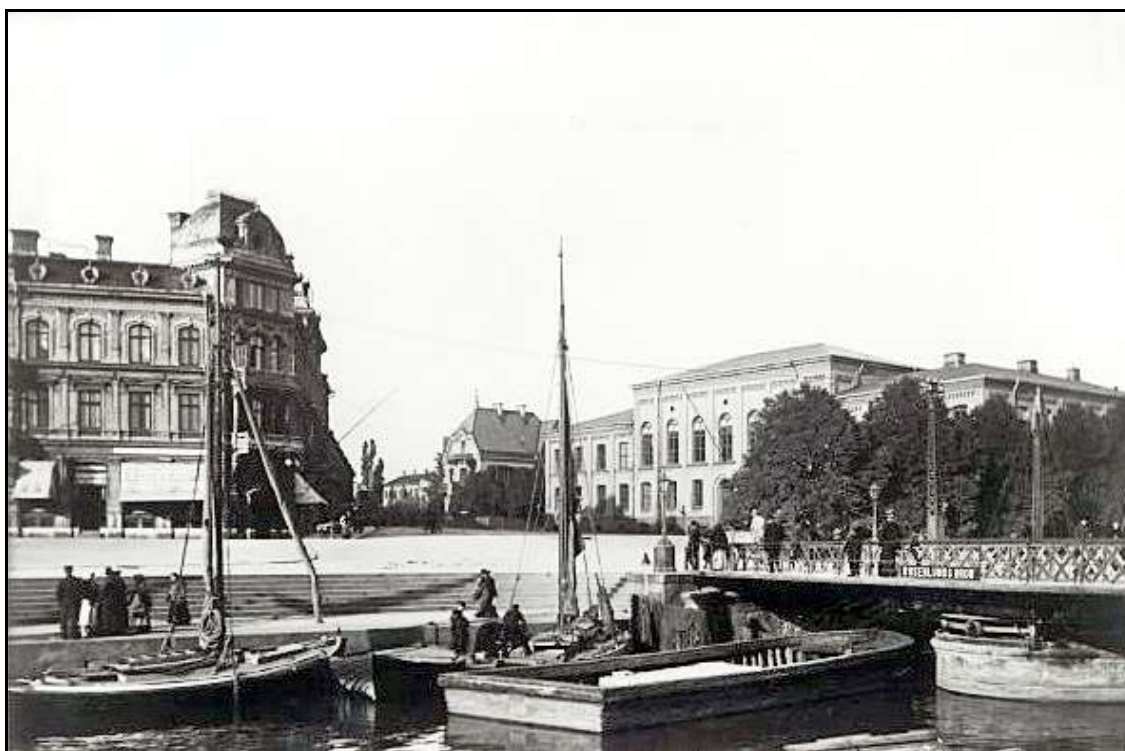
Första Rosenlundsbron sedd från Pusterviksplatsen mot Hvitfeldtsplatsen. Några slupar ligger förtöjda, kanske fiskförsäljning pågår till personerna på kajen. En präm för omlastning mellan kanalen och älven ser ut att vara på väg förbi bron. Foto vid okänd tidpunkt. Bild Göteborgs Stadsmuseum.

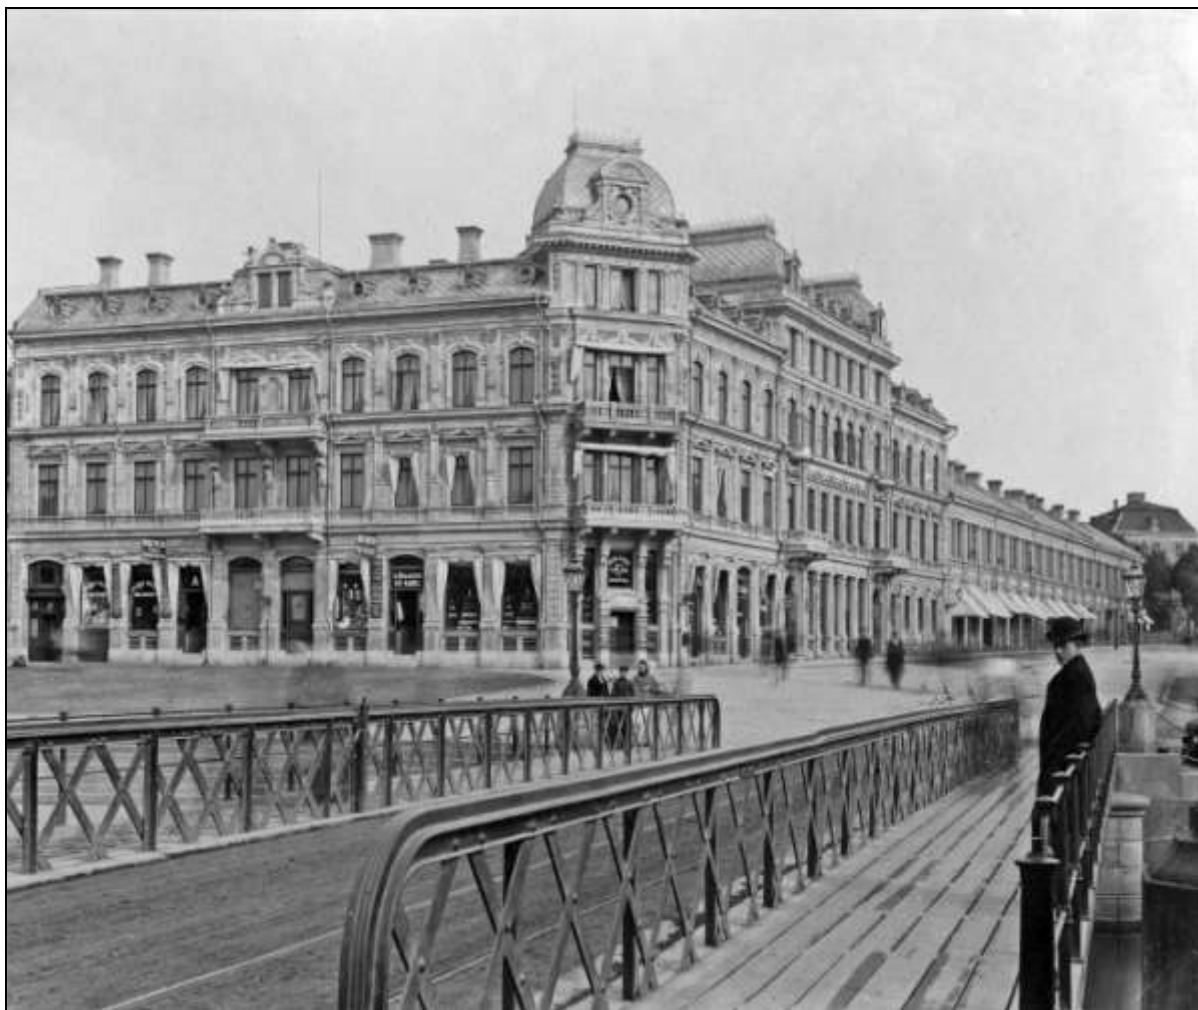
Första Rosenlundsbron sedd från sydöstra landfästet. Brons huvudbalkar med gallerverket framgår tydligt liksom gångbanorna på ömse sidor av balkarna. En estetisk eftergift i balkarnas konstruktion kan vara de vid ändarna nedsvängda överflänsarna. Av speciellt intresse är det spår som är framdraget över bron. Sannolikt är det den smalspåriga (spårvidden var 1 000 mm) hästspårväg som gick mellan Brunnsparken och Slottsskogen och som anlades omkring 1880. Banans sträckning lades om redan 1885 till att gå över den då nybyggda Victoriabron. Spårvägen i Göteborg elektrifierades och lades om 1902. Foto vid okänd tidpunkt. Bild Göteborgs Stadsmuseum.

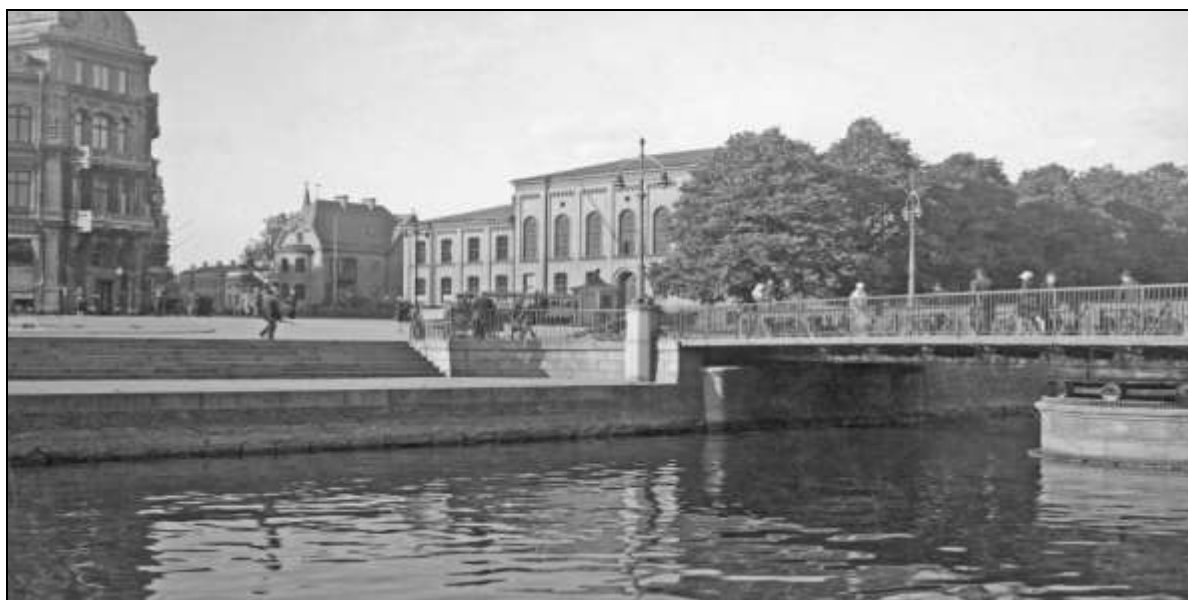
Norra delen av andra Rosenlundsbron på ett foto som med tanke på klädmotet kan vara taget under senare delen av 1920-talet. Av bilden framgår nordvästra landfästets svängda vingmur med ett kantigt krönskift, landfästespallens och svängpelarens ålderdomliga murverk med utkragade och vulstformade övre murskift samt stenarnas fasade kanter, kandelabrarnas utformning med fundament av sten samt det påfallande modernt utformade räcket för gångbanan. Bild Göteborgs Stadsmuseum.
