# Biotopkartering Mölndalsån för Västlänken i Göteborg

- underlag till naturmiljöutredning

| Beställare: | Göteborgs Stad, Stadsbyggnadskontoret |
| Konsult: | Calluna AB |

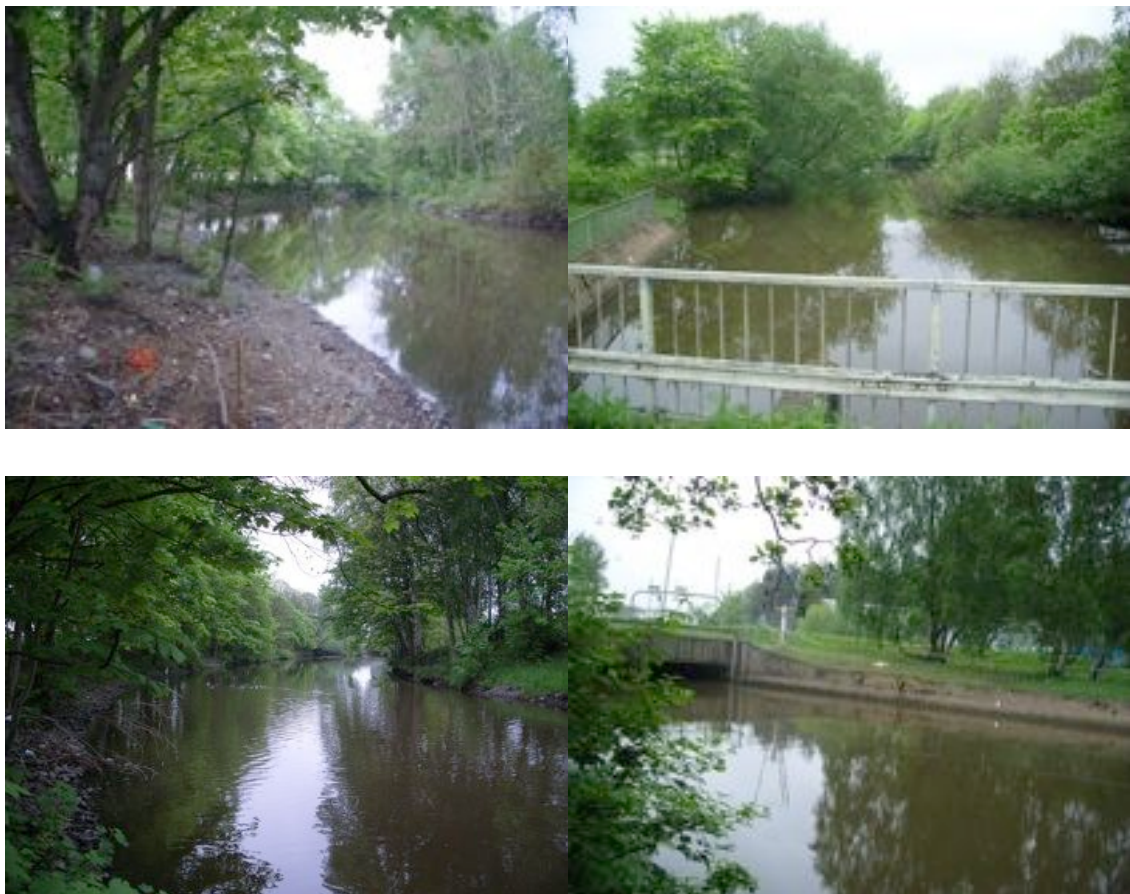
Sträcka nr 1 går från Mölndalsåns utlopp i Säveån i norr till den första kulverten under Partihandelsgatan i söder (se figur 1). Kulverten i söder har förstärkningskanter som fortsätter ut i vattnet (se foton nedan). Vattendragets bredd varierar mellan 15-20 m och blir betydligt bredare vid utloppet i Säveån. Det inventerade området är ungefär 200x60 kvm stort. Vid inventeringstillfället var vattennivån medelhög och vattenhastigheten låg. Det förekom begränsat (> 5 %) med övervattensväxter i form av vass och starr, samt flytbladsväxter i form av näckrosor. Närmiljön (0-30 m) består främst av gräsytor samt lövskog, vilka är belägna nära stranden på båda sidorna. Strandmiljön (0-5 m) domineras av lövskog med arter som lönn, ask och björk. Vidare förekommer fin sten (2-10 cm) till fina block (20-40 cm) utmed stora delar av strandkanten. Det finns gräs och buskar.

Stränderna på båda sidor om ån bedöms som relativt naturliga med fin sten till fina block, samt med vegetation ända ner till vattenlinjen. Själva vattendraget är beskuggat till > 50% och har en krontäckning av nära 50 %. Området påverkas troligen av nedskräpning.

Foton område nr 1 tillhörande biotopkartering av Mölndalsån.

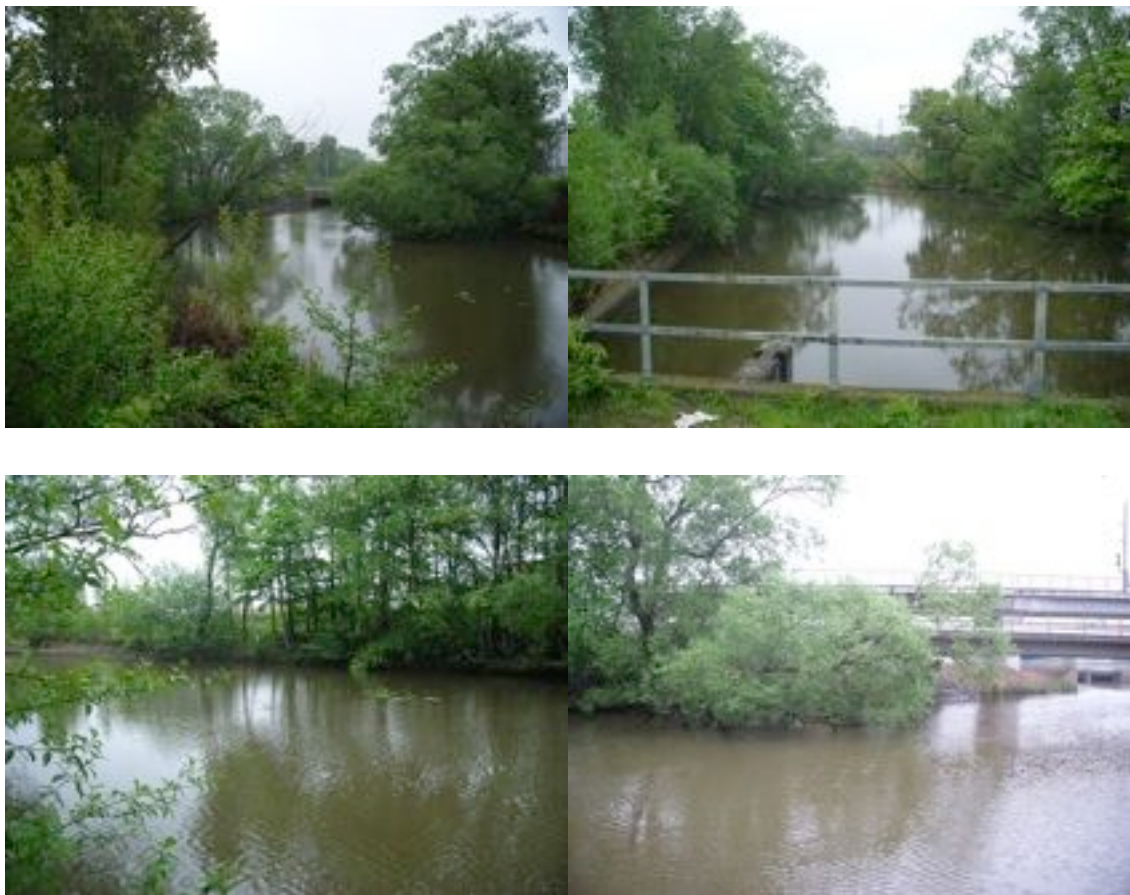
Sträckan går mellan kulverten under Partihandelsgatan i norr fram till den första tågbron i söder (se figur 1). Kulverten, som är cirka 80 meter lång, har förstärkningskanter som fortsätter ut i vattnet (se foton nedan). Det inventerade området är ungefär 90x50 kvm stort. Vattennivån var medelhög och vattenhastigheten var låg vid inventeringstillfället. Vattendragets bredd låg relativt jämnt kring 20 m. Det förekommer begränsat (> 5 %) med övervattensväxter i form av vass, samt flytbladsväxter i form av näckrosor. Närmiljön består främst av gräsytor samt lövskog, belägna nära stranden på båda sidorna. Strandmiljön domineras av lövskog med flera arter som lönn, pil, asp och björk. Vidare förekommer fin sten (2-10 cm) till fina block (20-40 cm) utmed stora delar av strandkanten. Det finns gräs och buskar.

Stränderna på båda sidorna bedöms som mindre naturliga på grund av de förstärkta vallarna (översvämningsskydd för Tingstadstunneln). Däremot har vattendraget en relativt naturlig meandering. Det förekommer sten och mindre block ner i vattnet och vegetationen går ända fram till vattenlinjen. Själva vattendraget är beskuggat till nästan 50 % och har en krontäckning till mellan 20-30 %. Området påverkas troligtvis minimalt av nedskräpning. Ett antal dagvattenbrunnar finns utmed vallarna.

Foton område nr 2 tillhörande biotopkartering av Mölndalsån.

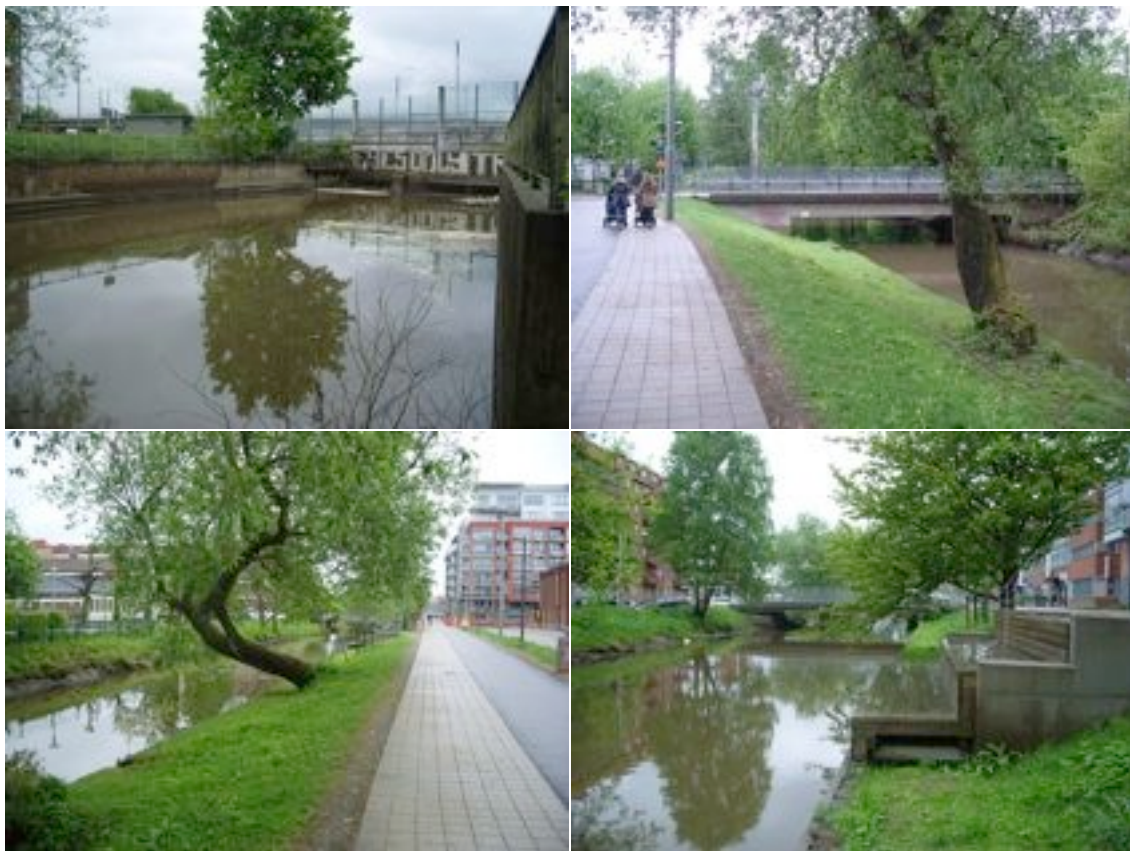
Sträckan går mellan kulverten under Olskroksmotet i norr till Ahlströmergatan i söder (se figur 2). Kulverten, som är cirka 500 meter lång och därmed utgör ett spridningshinder för fisk och andra organismer, har förstärkningskanter som fortsätter ut i vattnet (se foton nedan). Där vattnet rinner in i kulverten finns ett galler med breda spjälor som samlar upp skräp. Vid inventeringstillfället var det så mycket skräp vid gallret att det fungerade som ett definitivt vandringshinder för fisk och den 9 augusti 2013 låg det en död ål (akut hotad) på ett betongfundament här. Det inventerade området är ungefär 350x30 kvm stort. Vattennivån var medelhög och vattenhastigheten låg vid inventeringstillfället. Det finns en kombinerad bil- och gångbro samt ytterligare en gångbro längs med sträckan. Vattendragets bredd låg jämnt kring 10 m. Det förekommer inga övervattensväxter, flytbladsväxter eller andra synliga växter i vattnet. Närmiljön består främst av gräsytor samt lövträd, belägna nära stranden på båda sidorna. På östra sidan finns en gång- och cykelbana och västra sidan domineras av bilväg samt parkering. Inom strandmiljön finns lövträd med flera arter som bl a lönn, pil, ask och björk. Gräsytor finns framförallt på den östra sidan av stranden. Här finns även uppbyggda rastplatser, som sträcker sig ändå ner till strandkanten (se foton nedan).

Foton från område nr 4 tillhörande biotopkartering av Mölndalsån.

Stränderna på båda sidorna bedöms som mindre naturliga på grund av erosionsskydd av pålar och betongplattor. En mindre sträcka i norr består av en mer naturlig strandmiljö. Själva vattendraget är beskuggat till ca 20-30 % och har en krontäckning på ca 20-30 %. Området påverkas troligtvis av dagvatten och ett antal dagvattenrör mynnar vid vattnet.

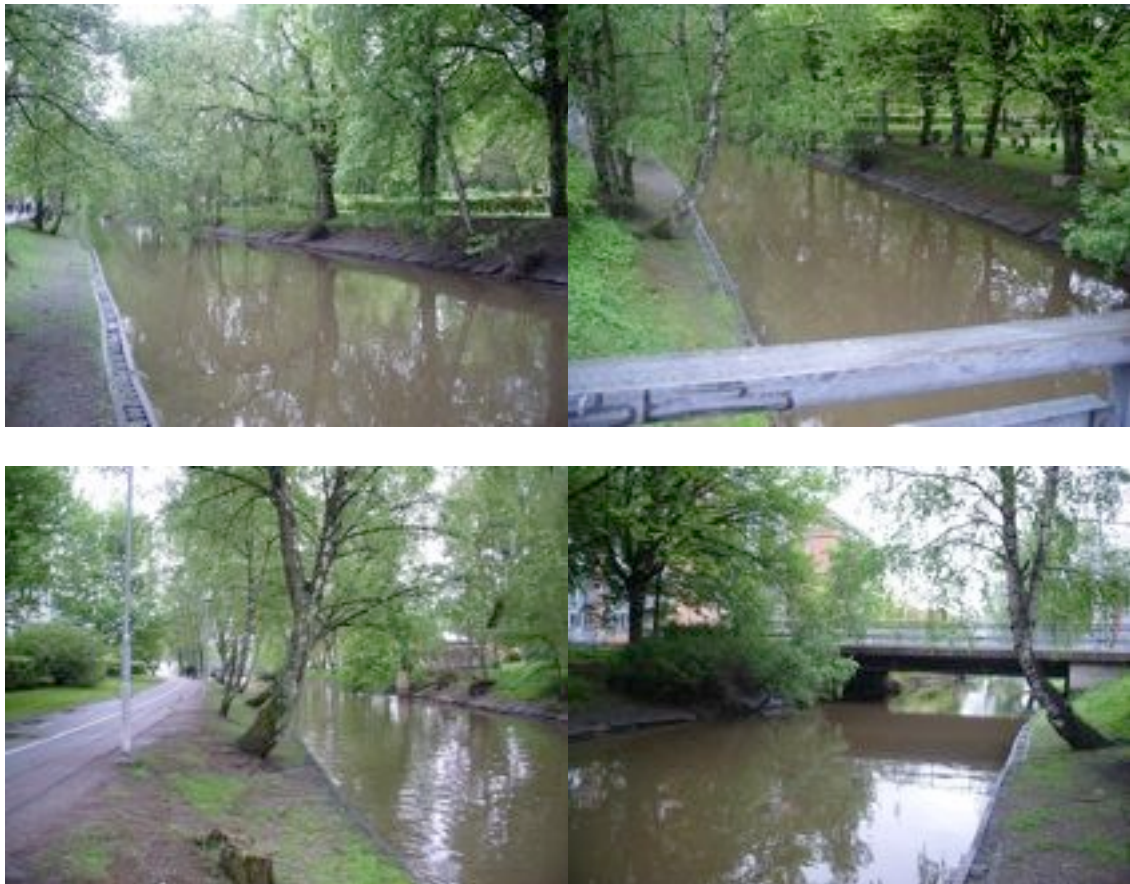
Sträckan går mellan Ahlströmergatan i norr och förskolan vid Baldersplatsen i söder (se figur 2). Det inventerade området är ungefär 230x30 kvm stort. Vattennivån var medelhög och vattenhastigheten låg vid inventeringstillfället. Vattenhastigheten ökade dock vid gränsen mot söder. Vattendragets bredd låg jämnt kring 10 m. Det förekom inga övervattensväxter, flytbladsväxter eller andra synliga växter i vattnet vid inventeringstillfället. På båda sidor om vattendraget finns gräsytor samt lövträd nära strandkanten. Strandmiljön domineras av lövträd med flera arter som lönn, pil, al och björk. Gräsytor finns främst på den östra sidan. Det förekommer mycket begränsat med buskar. På östra sidan finns en gång- och cykelbana. Den västra sidan omfattas av en vall med lövträd samt en del av en kyrkogård.

Stränderna på båda sidorna bedöms som mindre naturliga på grund av erosionsskydd av pålar och betongplattor. En del ställen på västra sidan har ändå påverkats av vattenflödet och skydd har eroderats bort. Här kan det finnas små utrymmen för mindre organismer. Själva vattendraget är väl beskuggat (> 50 %) och har en krontäckning på > 50 %.

Foton område nr 5 tillhörande biotopkartering av Mölndalsån.

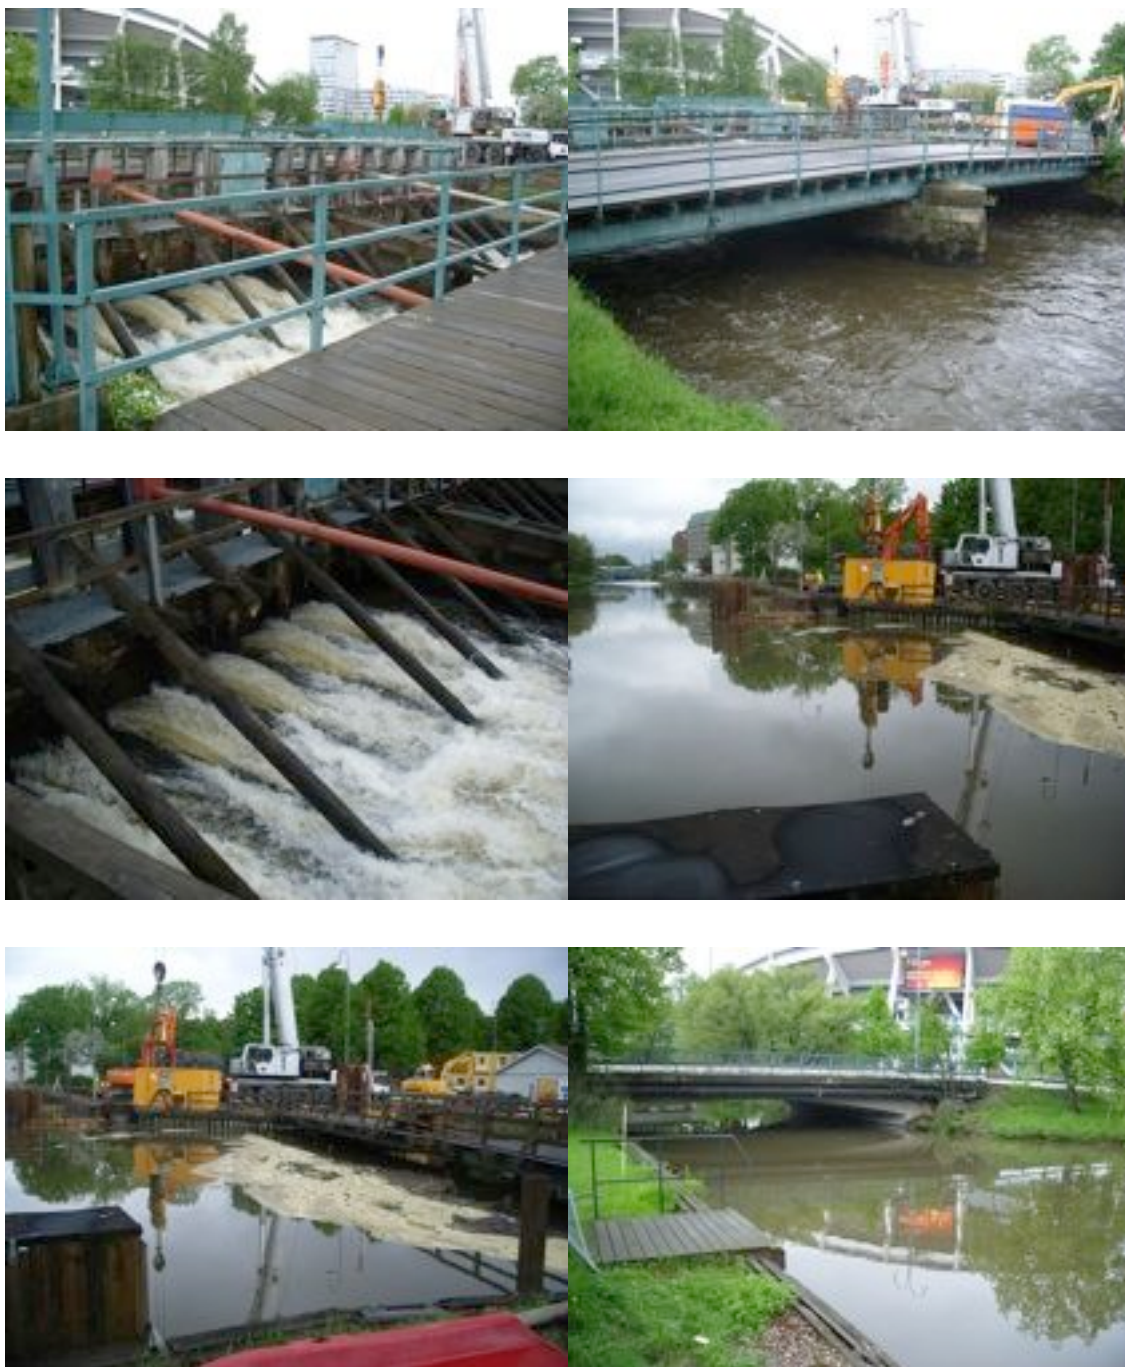
Sträckan går mellan förskolan vid Baldersplatsen i norr till kulverten under Ullevigatan i söder (se fig 3). Det inventerade området är ungefär 90x30 kvm stort. Vattennivån var medelhög och vattenhastigheten bedömdes som låg till forsande vid inventeringstillfället. Vattendragets bredd låg relativt jämnt kring 10 m. Kanalen Fattighusån ansluter här till Mölndalsån så att flödet har två vägar att gå (bifurkation). Det förekom inga övervattensväxter, flytbladsväxter eller andra synliga växter i vattnet vid inventeringstillfället, men knölnate har rapporterats härifrån. Det var för tidigt på säsongen för att knölnate skulle synas på vattenytan. Strandmiljön domineras av gräsytor och erosionsskydd samt äldre dämningssystem, vilka delvis är uppbyggda av granitsten. Vidare förekommer mindre lövträd som buskar, dock i begränsad mängd.

Närmiljön består främst av artificiell mark som väg, gångbana och gångbro. Vid besöket pågick förstärkning vid kanalen (se foton nedan). I augusti 2013 pågår arbete med en fiskväg och en ny bro, men vid inventeringstillfället utgjorde dämningen ett vandringshinder för fisk och andra organismer.

Stränderna på båda sidorna bedöms som mindre naturliga, på grund av befintliga skydd samt restaureringsarbetena. Själva vattendraget är lite beskuggat ( $> 5\%$ ) och har en krontäckning på  $> 5\%$ . Däremot har dämningen troligtvis en positiv effekt på vattnet, genom att det syresätts. De äldre delarna av dämningssystemet under vattnet kan vara lämpliga levnadsmiljöer för mindre vattenorganismer.

Foton område nr 6 tillhörande biotopkartering av Mölndalsån.

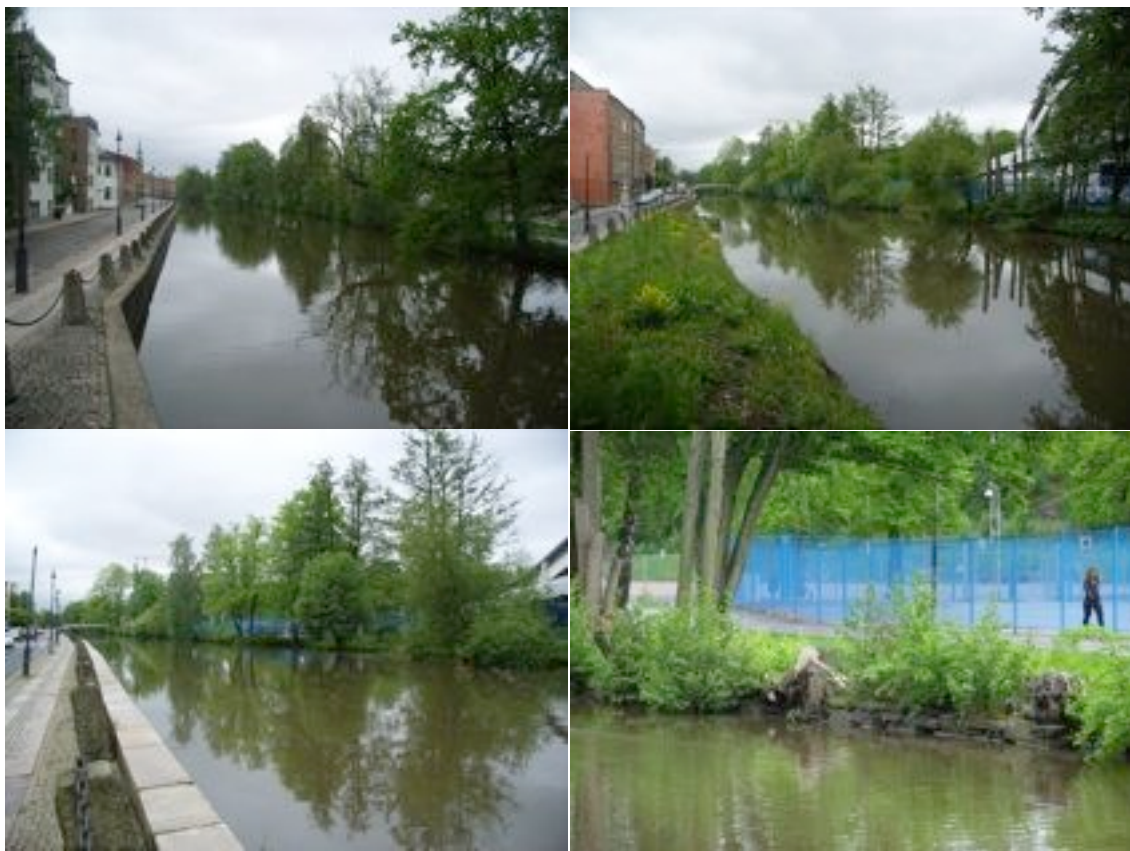
Området ligger mellan Ullevigatan i norr och kulverten under Örgrytevägen i söder (se figur 4.). Det finns två kombinerade bil- och gångbroar samt en gångbro längs med sträckan. Vattendragets bredd varierar och ligger kring ca 15 m. Det inventerade området är ungefär 1100x40 kvm stort. Vattennivån var medelhög och vattenhastigheten var vid inventeringstillfället låg. Det förekom begränsat med övervattensväxter i form av svärdsiljor (> 5 %), samt flytbladsväxter i form av näckrosor (> 5 %). Sedan 1990 har knölnate påträffats på flera olika lokaler längs denna sträcka under 13 olika år (Artportalen). Ingen knölnate påträffades här vid biotopkarteringen eller vid ett noggrannare eftersök längs sträckan av Håkan Sandsten, Calluna den 17 maj 2013.

Närmiljön består av en kaj och en bilväg på den östra sidan. Den västra sidan domineras främst av gräsytor och lövträd samt en närliggande cykelbana. Strandmiljön på den västra sidan domineras av lövskog med flera arter som al, pil, lönn och björk. Det finns död ved i form av högstubbar, av främst al. Vidare syns flera av trädens rötter i vattnet. Stranden är onaturligt påverkad, då det mellan Valhallabron och Örgrytevägen förekommer erosionsskydd.

Stränderna på västra sidan fram till Valhallabron och delvis därefter, bedöms som naturliga med hänvisning till rötter i vattnet, varierat substrat samt dess utformning. Troligtvis gynnar dessa stränder flera intressanta organismer, framförallt knölnate, och

Foton område nr 7 tillhörande biotopkartering av Mölndalsån.

tillsammans med närmiljön bedöms denna sidan av området att vara av stort bevarandevärde. Själva vattendraget är beskuggat till 20-30 % och har en krontäckning med nästan 50 %. Därtill skall tilläggas att beskuggning och krontäckning förekommer på de stränder som bedöms som naturliga. Områdets östra strand består av en kaj främst gjord av granitblock, där rummen mellan stenarna kan skapa gömställen och mikrohabitat för mindre organismer. Området påverkas troligtvis i liten grad av dagvatten.

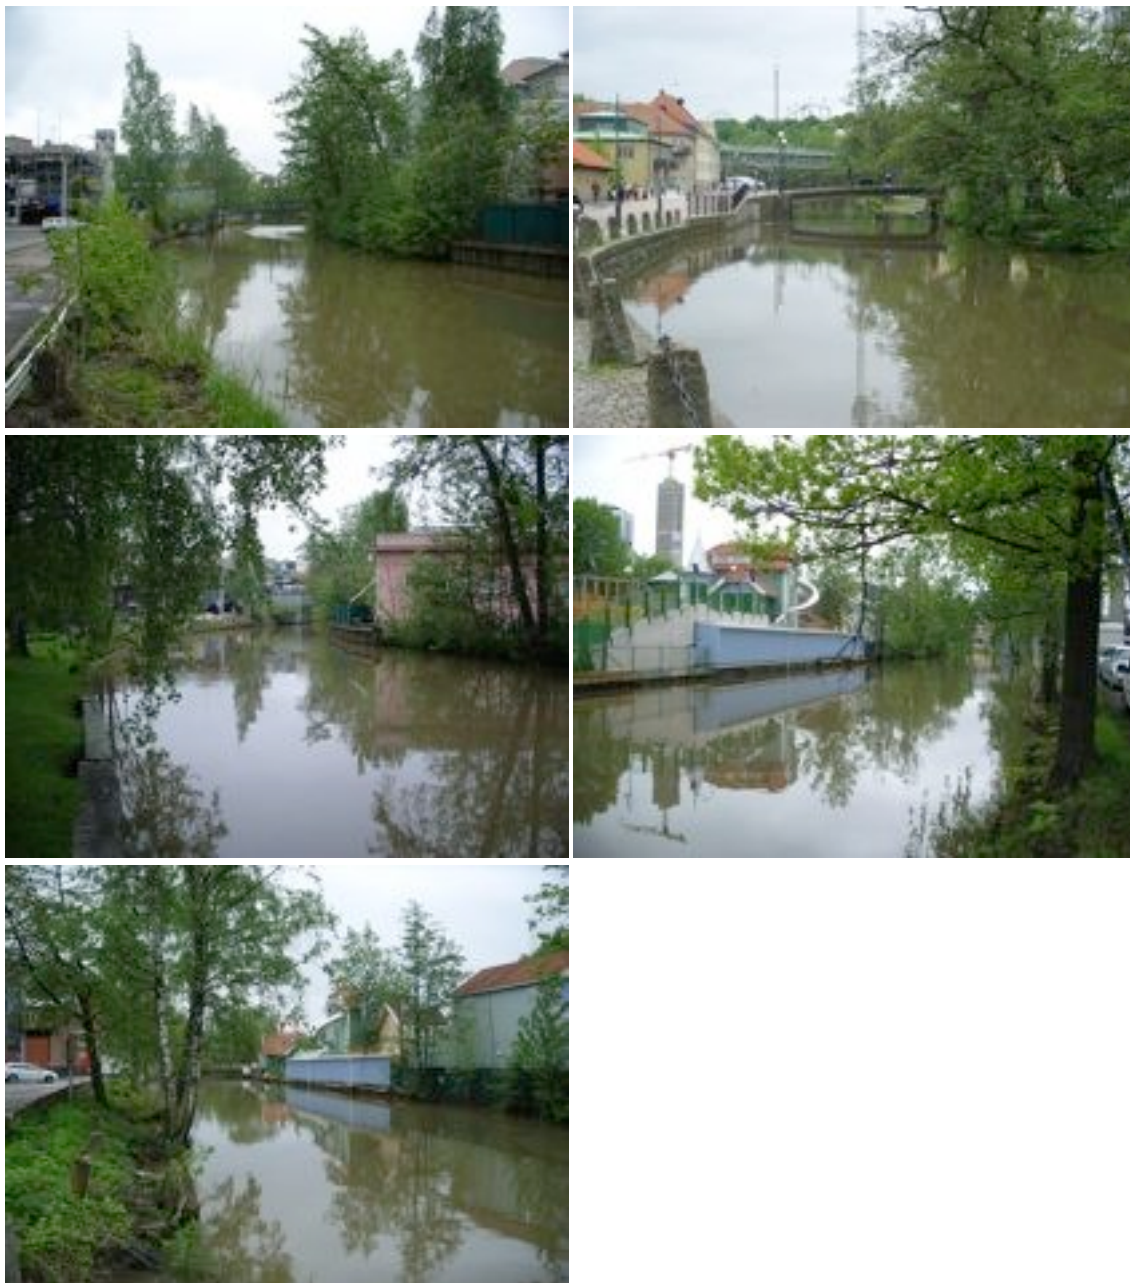
Sträckan går mellan kulverten (ca 20 meter lång) under Örgrytevägen i norr fram till hägnet vid Lisebergsområdet i söder (se fig 5). Det inventerade området är ungefär 140x30 kvm stort. Vattennivån var medelhög och vattenhastigheten var låg vid inventeringstillfället. Det finns en kombinerad bil- och gångbro samt ytterligare en gångbro längs med sträckan. Vattendragets bredd ligger jämnt kring 12 m. Det förekom begränsat (> 5 %) med övervattensväxter i form av svärdsiljor, men inga flytbladsväxter eller andra synliga växter fanns i vattnet vid inventeringstillfället.

Foton område nr 8 tillhörande biotopkartering av Mölndalsån.

Knölnate är inte rapporterad från detta område i Artportalen och ingen fanns heller vid besöket 17 maj 2013. Närmiljön består främst av gräsytor samt lövträd. Dessa finns inom en zon av 20 m, på båda sidor av ån, från strandkanten fram till kulverten vid Örgrytevägen. En bilväg samt en klunga med träd finns närmast vattendraget på den östra sidan. Lisebergsområdet tar vid på den västra sidan och dominerar hela strandlinjen (se foton nedan). Strandmiljön domineras av lövträd med flera arter som björk, al och ek. Gräsytor dominerar främst i den norra delen. På den östra sidan förekommer en kortare sträcka med ett område som håller på att erodera. I övrigt finns det mycket, framför allt av pålade, erosionsskydd. Foton område nr 8 tillhörande biotopkartering av Mölndalsån.

Stränderna på båda sidorna bedöms som mindre naturliga på grund av de pålade erosionsskydden, samt Lisebergsområdets närhet till strandlinjen. En kortare sträcka i öster bedöms som mer naturlig, men är utan större värde. Själva vattendraget är beskuggat till 20-30 % och har en krontäckning på 20-30 %. Området påverkas troligen av dagvatten främst från Liseberg.
