UPPDRAGSNUMMER 1312058.000

## DETALJPLAN FÖR VÄSTLÄNKENS STATION CENTRALEN – BEDÖMD FÖREKOMST AV MARKFÖRORENINGAR OCH DESS PÅVERKAN PÅ DETALJPLANENS GENOMFÖRANDE

2015-06-10

Sweco Environment

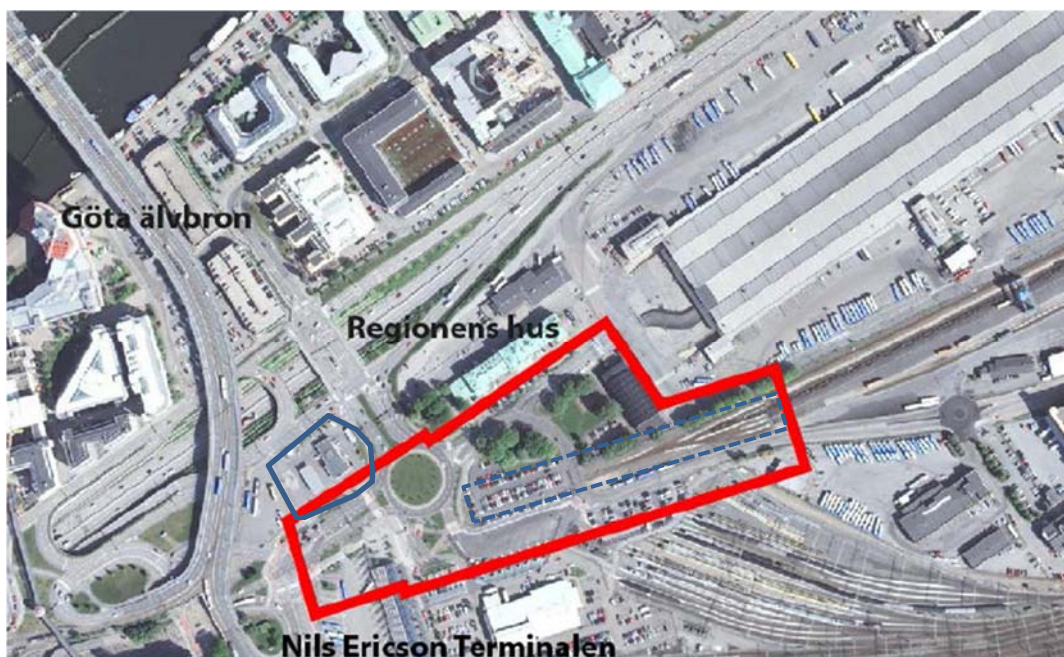
*Figur 1* Planområdets utbredning har markerats med rött (Ref 1).

Arbete pågår med att upprätta en detaljplan för området i anslutning Västlänkens Station Centralen, se *Figur 1*. Med anledning av detta behöver föroreningssituationen, i mark, inom planområdet vara känd och beaktas. I samrådsprocessen inför upprättande av detaljplan har synpunkter om kompletterande undersökningar inkommit från miljöförvaltningen och länsstyrelsen.

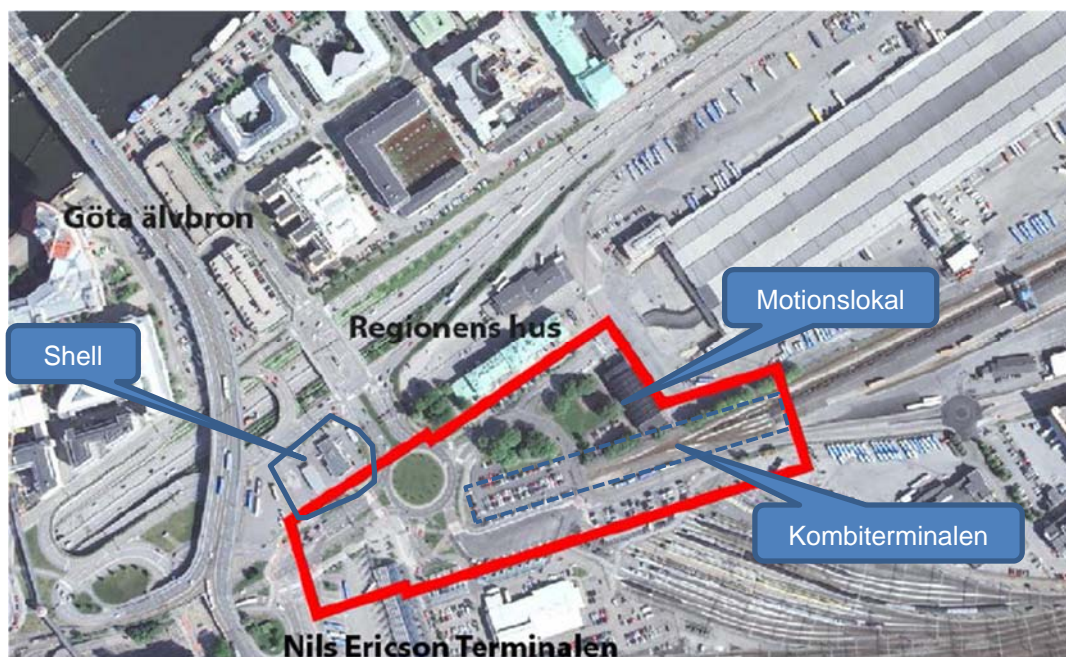
I dagsläget utgörs området i huvudsak av trafikerade ytor och parkeringsplatser. En drivmedelsanläggning inklusive fordonstvätt, Shell, finns delvis inom planområdet men merparten av dess område ligger strax utanför dess nordvästra gräns.

I planområdets nordöstra del finns en byggnad som rymmer lokaler för motion m m. De äldsta noteringarna i Stadsbyggnadskontorets arkiv gällande denna byggnad är från 1973 och rör ingen miljöstörande verksamhet. Norr om planområdet finns Regionens Hus (Vita huset) vilket ursprungligen uppfördes som en stationsbyggnad, se nedan.

Planområdets sydvästra hörn tangerar Nils Ericson Terminalen vilken uppfördes i mitten av 1990-talet. Söder om planområdet finns även ett par byggnader vilka hanterar fraktgods.

I planområdets östra del ansluter järnvägsspår vilka tillhör kombiterminalen.

**Figur 2** Nuvarande verksamheter inom och i anslutning till planområdet.

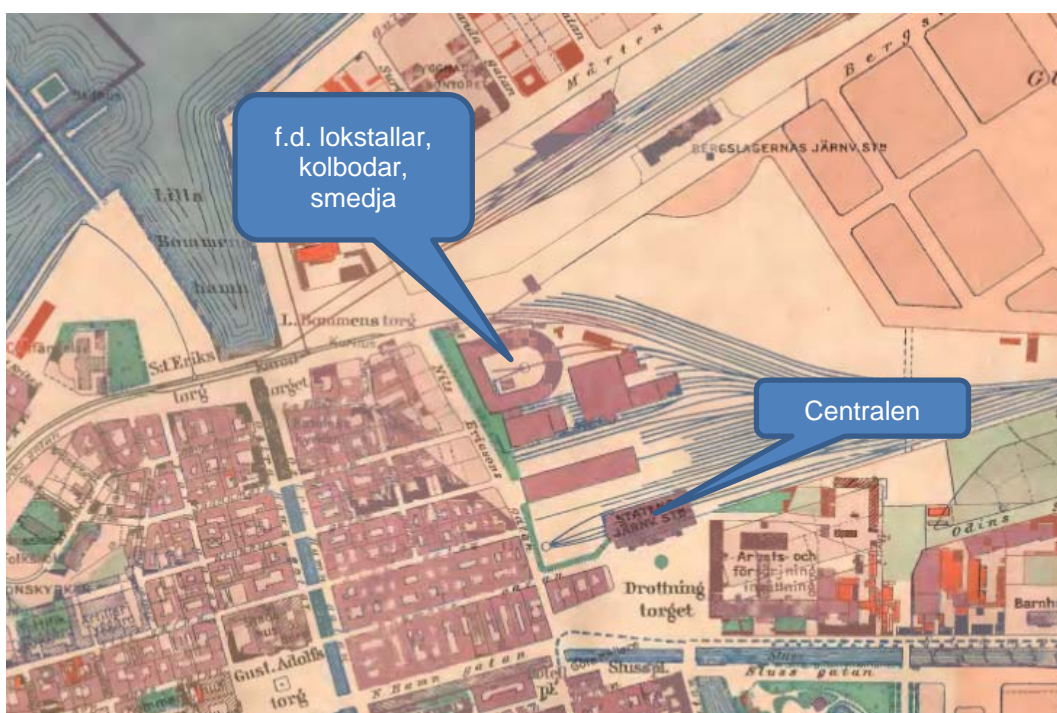
På 1800-talet gick en stambana för godstrafik genom planområdet mellan nuvarande Centralstationen till Packhusområdet, se *Figur 3* nedan. Här fanns även lokstallar, smedja och kolbodar. *Figur 4* visar samma område fast från 1858 där även en del av vallgraven finns kvar. Området har alltså haft järnvägsanknuten verksamhet sedan mycket lång tid tillbaka.

**Figur 3** Aktuellt område på historisk karta från 1809 (Ref 5). Några före detta verksamheter är markerade.

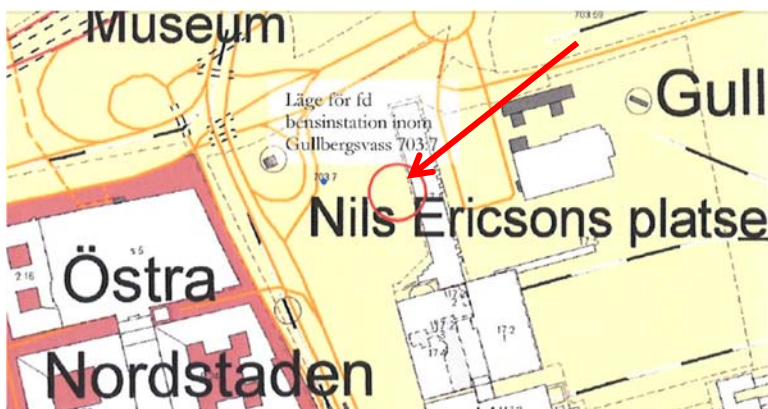
I mer modern tid har tidigare har en bensinstation funnits strax utanför området södra gräns, ungefär i mitten av nuvarande Nils Ericson terminalen, se i *Figur 6*. Bensinstationen uppfördes 1932 och fanns här till 1970-talet (Ref 2).

**Figur 6** Läge för tidigare bensinstation inom område för nuvarande Nils Ericson terminalen har markerats med rött, från Ref 3.

Områdets känslighet och skyddsvärde bedömdes baserat på undersökningarna som lågt med terminalbyggnad och vänthallar som enda skyddsvärde objekt. Spridningsförutsättningarna bedömdes som måttliga i fyllnadsmaterialet och låga i leran. Minsken för spridning minskas av att ytan är hårdgjord. Sammantaget bedömdes ingen miljö- eller hälsorisk föreligga på grund av den tidigare bensinstationen.

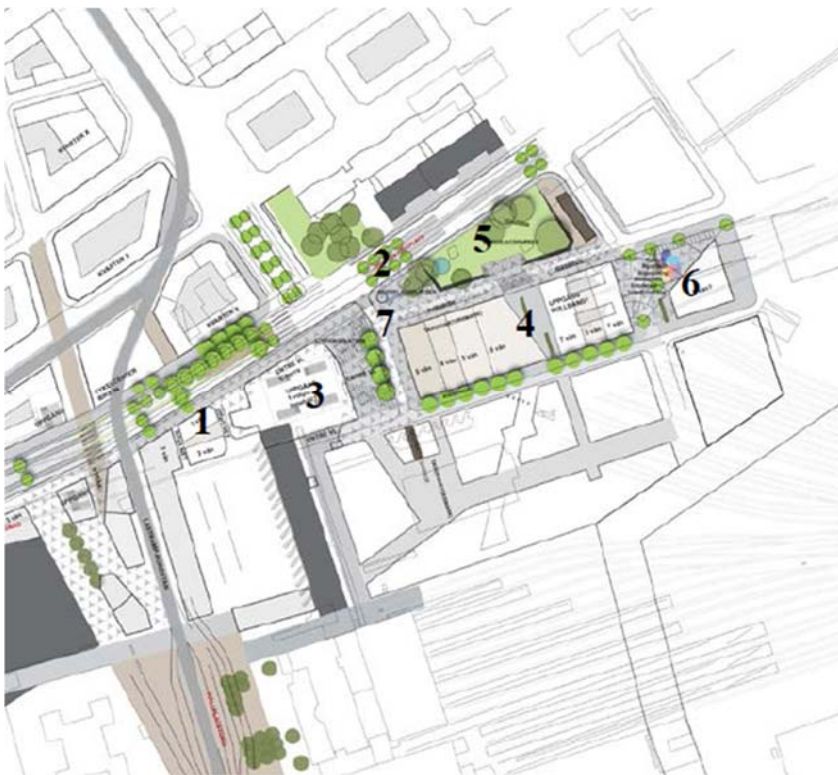
**Figur 7** Planområde Station Centralen (Ref 1).

1. Yta trafikerad av busstrafik.
2. Huvudgatan Bergslagsgatan kommer att ha ungefär sitt nuvarande läge men breddas något. Alla trafikslag ryms inom området men främst kollektivtrafik och hållplatser.
3. Centralstationsbyggnad ovanför stationens mittuppgång. Gångstråk och cykelparkering.
4. Bebyggelsekvarter, cykelparkering, cykelstråk, bil- och taxiangöring och vänthallar.
5. Park utanför Bergslagsbanans stationshus. Östra delen av parken blir mycket grön med gräs- och grusunderlag. Västra delen av parken mer hårdgjord med bl.a. cykelparkering och synlig dagvattenhantering. Brandgasschakt från tunneln placeras i parken.
6. Entréyta, korttidsparkering, cykelparkering, kontor, service, handel. Det vill säga byggnader och hårdgjord yta.
7. Gatumiljöer.

Enligt ovan kommer planerad markanvändning i stort att vara lik den som råder idag. Kvartermarken bedöms främst ligga inom den del av området för vilken Trafikverket kommer ansvara för schakt och hantering av jordmassor. Inom övriga ytor sker främst ytskiktjusteringar och schakt av mindre omfattning.

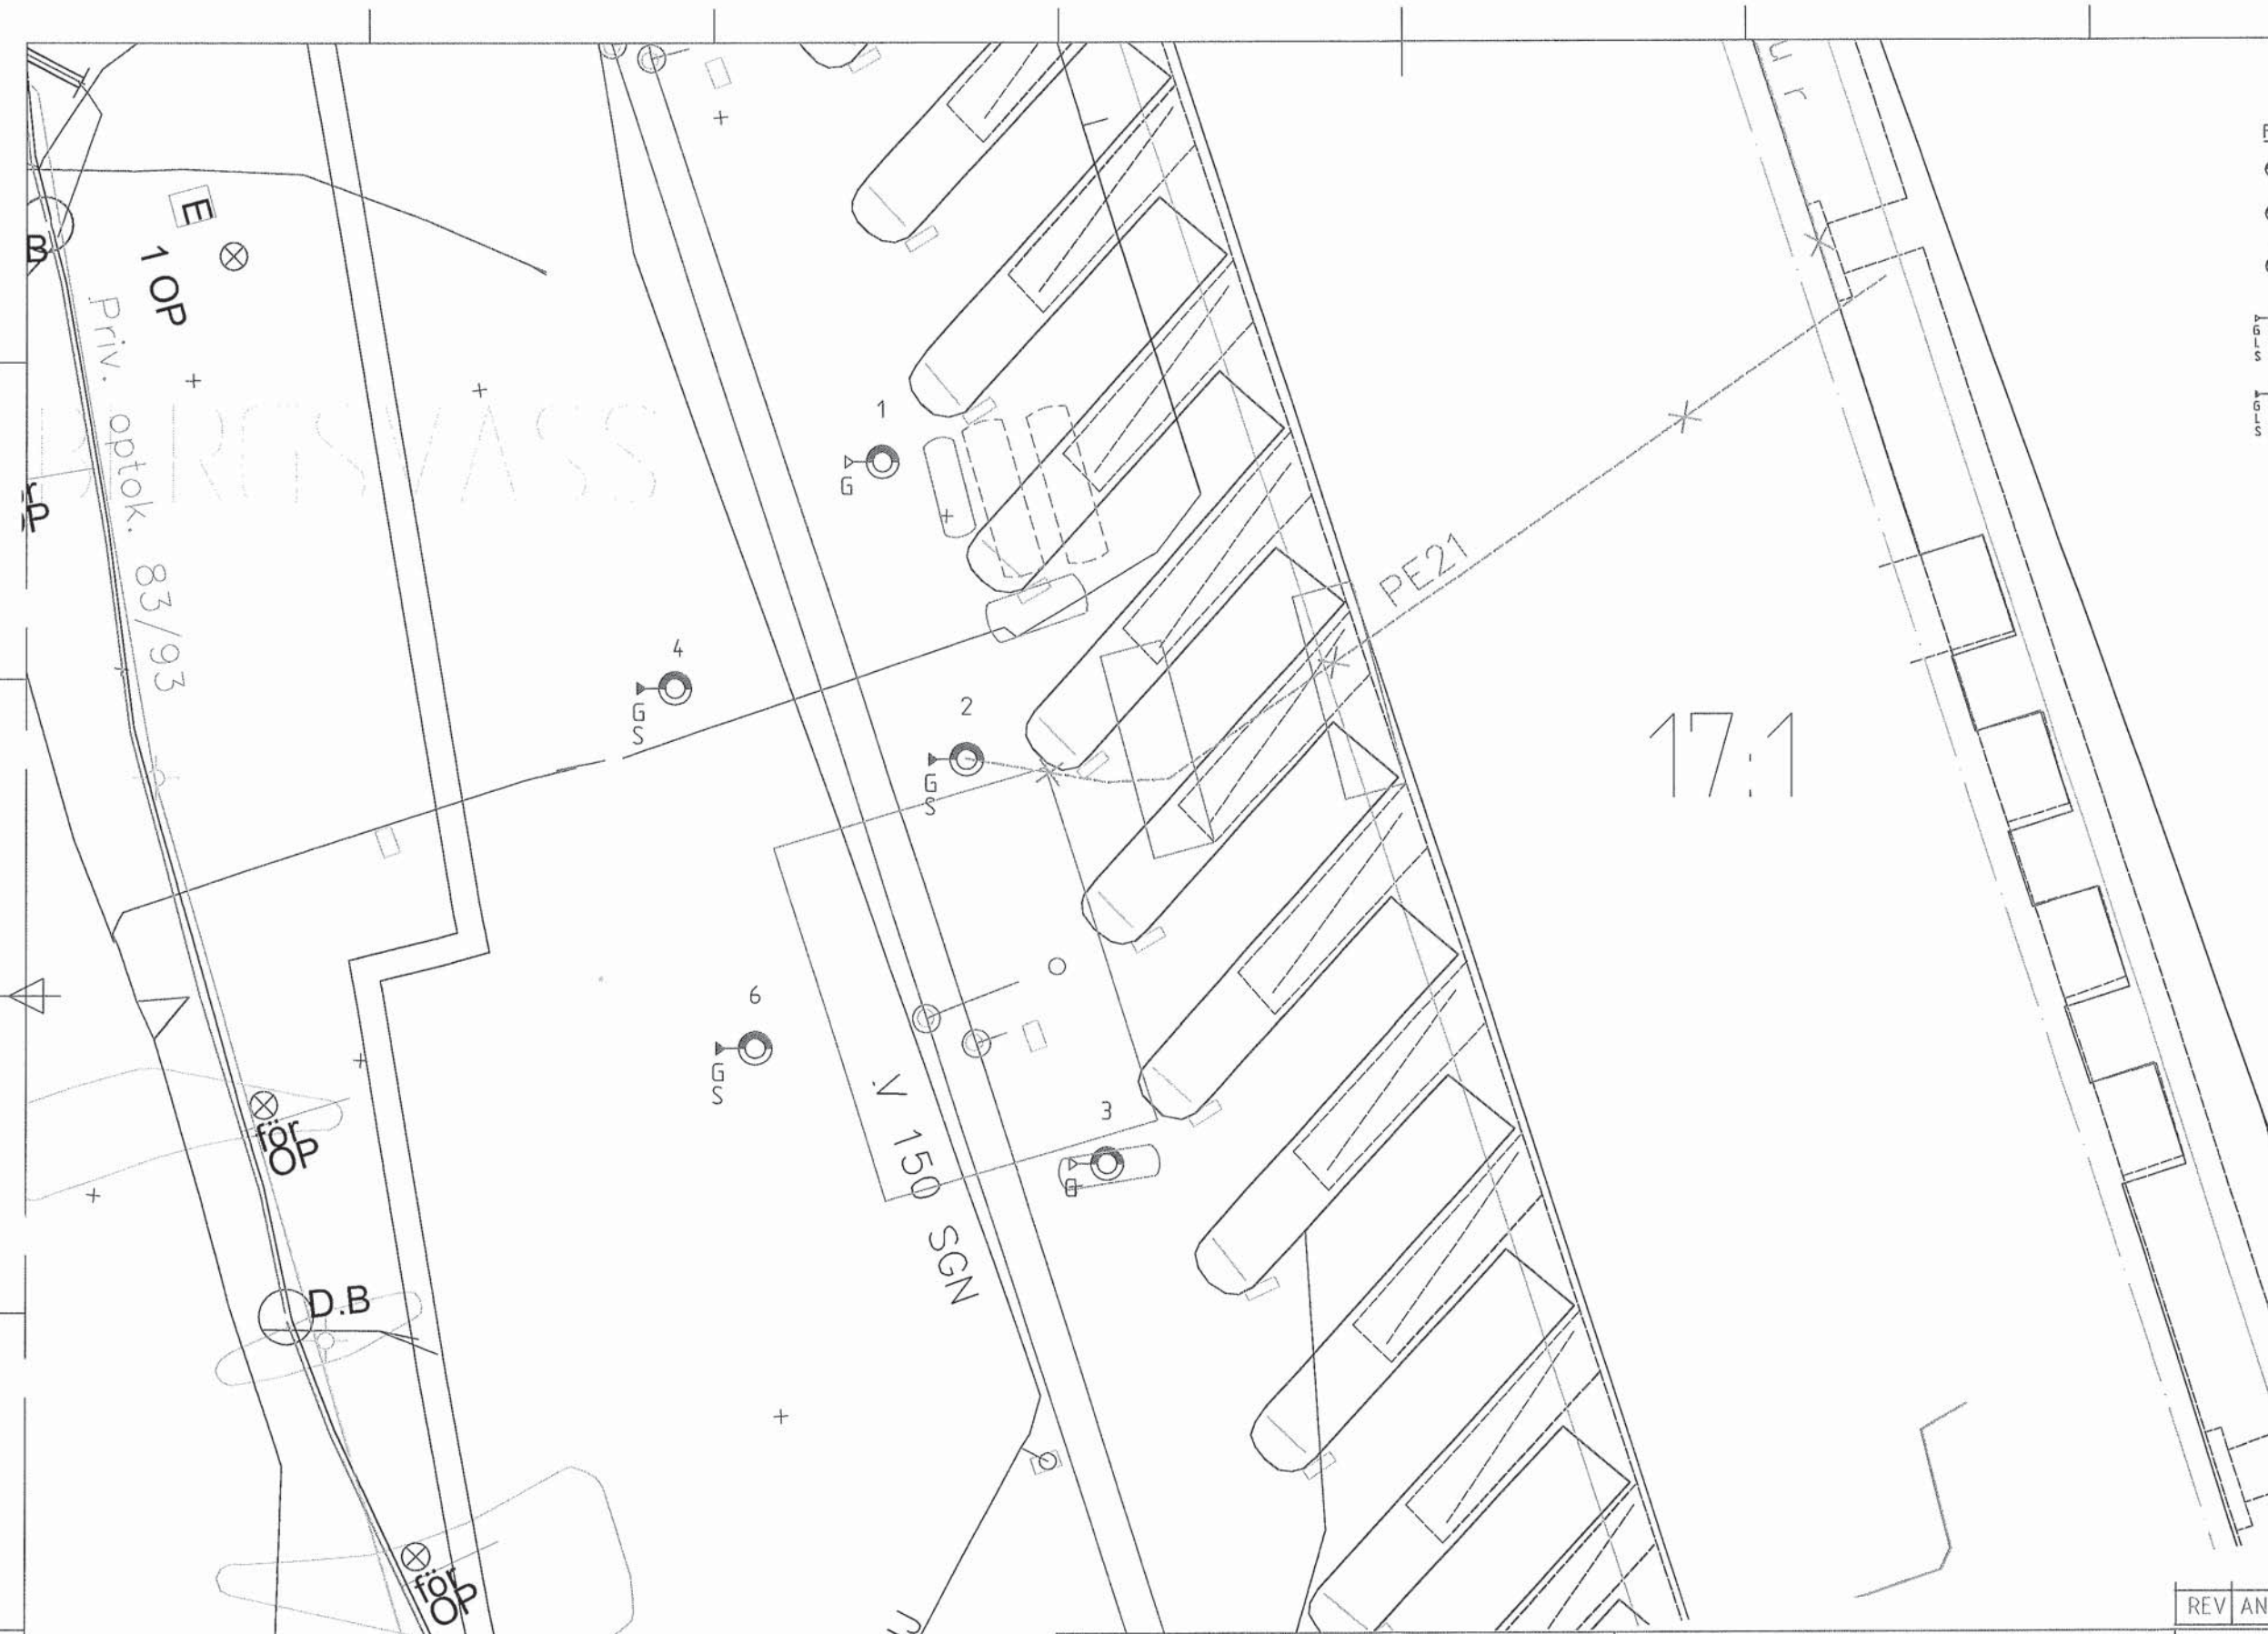
**BILAGA 6**  
NILS ERICSON TERMINALEN  
SITUATIONSPLAN

Jordprovtagning genomfördes i fem provpunkter, se *Bilaga 6*. Uttagna prover undersöktes med PID; högst uppmätt halt uppgick till 30 ppm. Högst uppmätt halt sammanföll med det prov i vilken högst halt (> MKM) av PAH-H indikerades vid utförd laboratorieanalys. Spår av petroleumämnen återfanns i två av tre jordprover. Utöver den högsta halten av PAH-H överskreds inga riktvärden. Se *Bilaga 4* för en sammanställning av laboratorieresultaten.
