Detaljplan för LORENSBERGS VILLAOMRÅDE, SAMT TILLBYGGNAD AV KONSTMUSEET inom stadsdelen Lorensberg i Göteborg

ILLUSTRATIONSITNING

## PLANBESKRIVNING

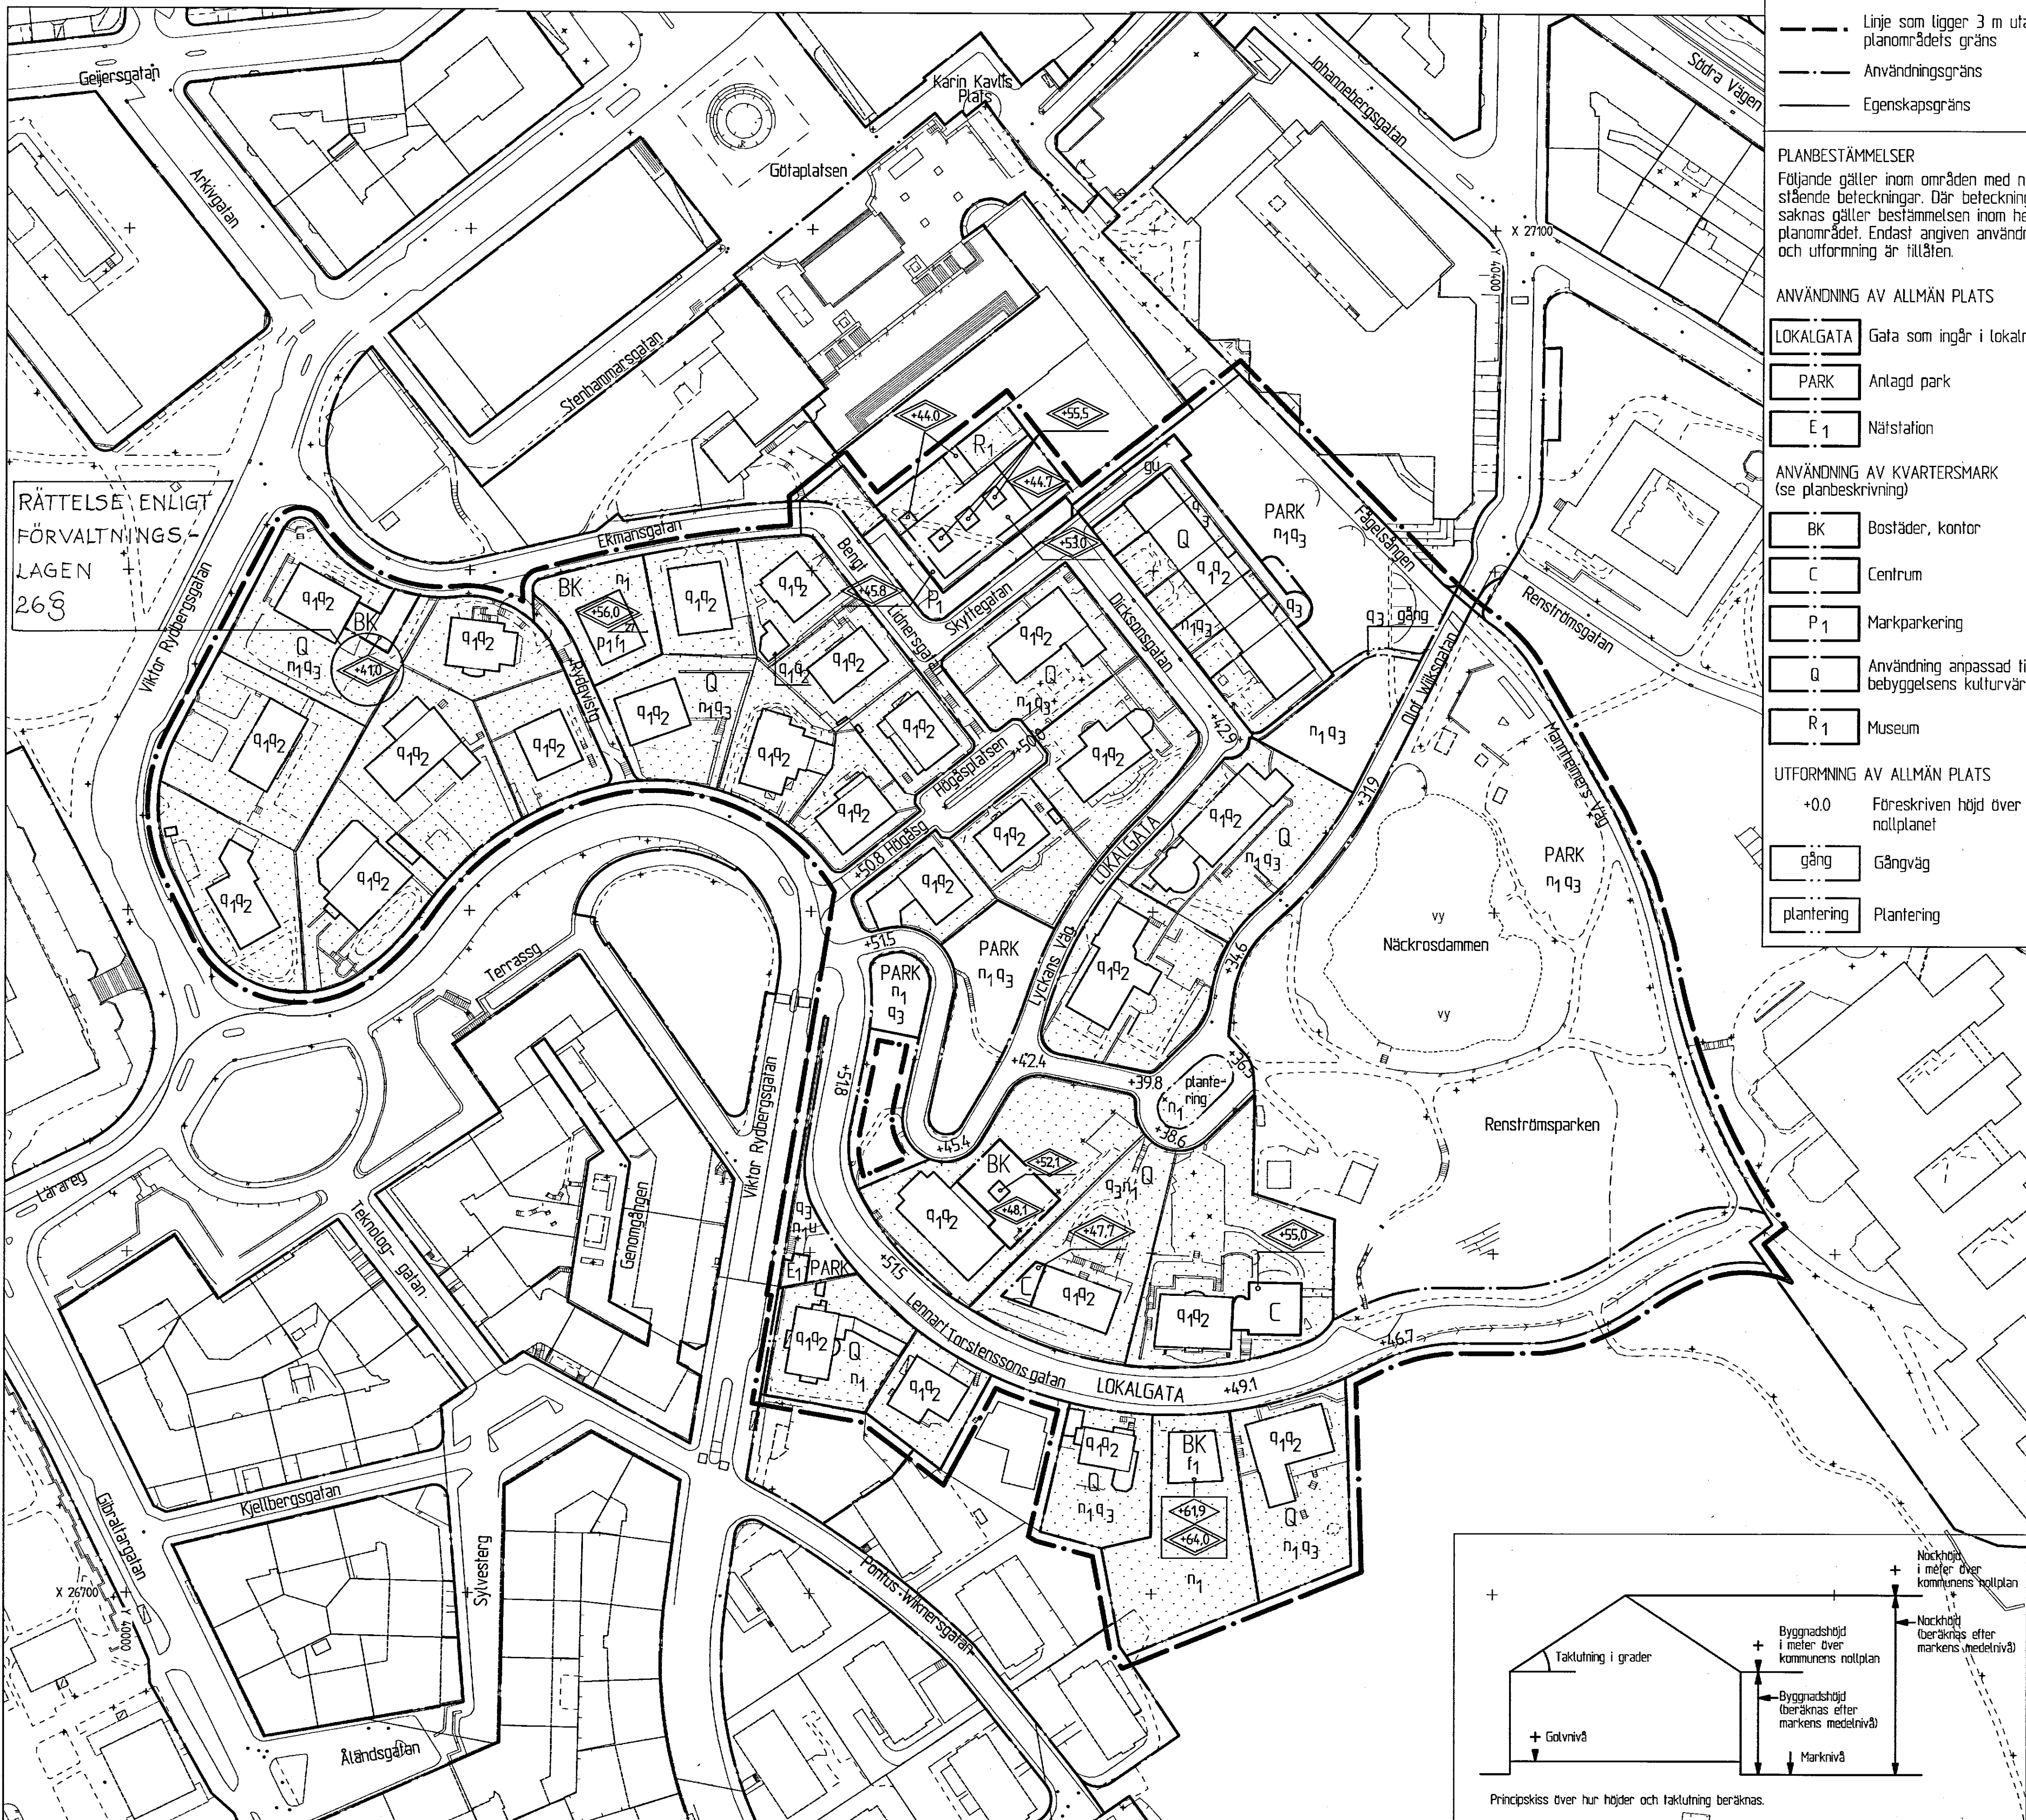
BETECKNINGAR PÅ PLANKARTAN

PLANBESTÄMMELSER

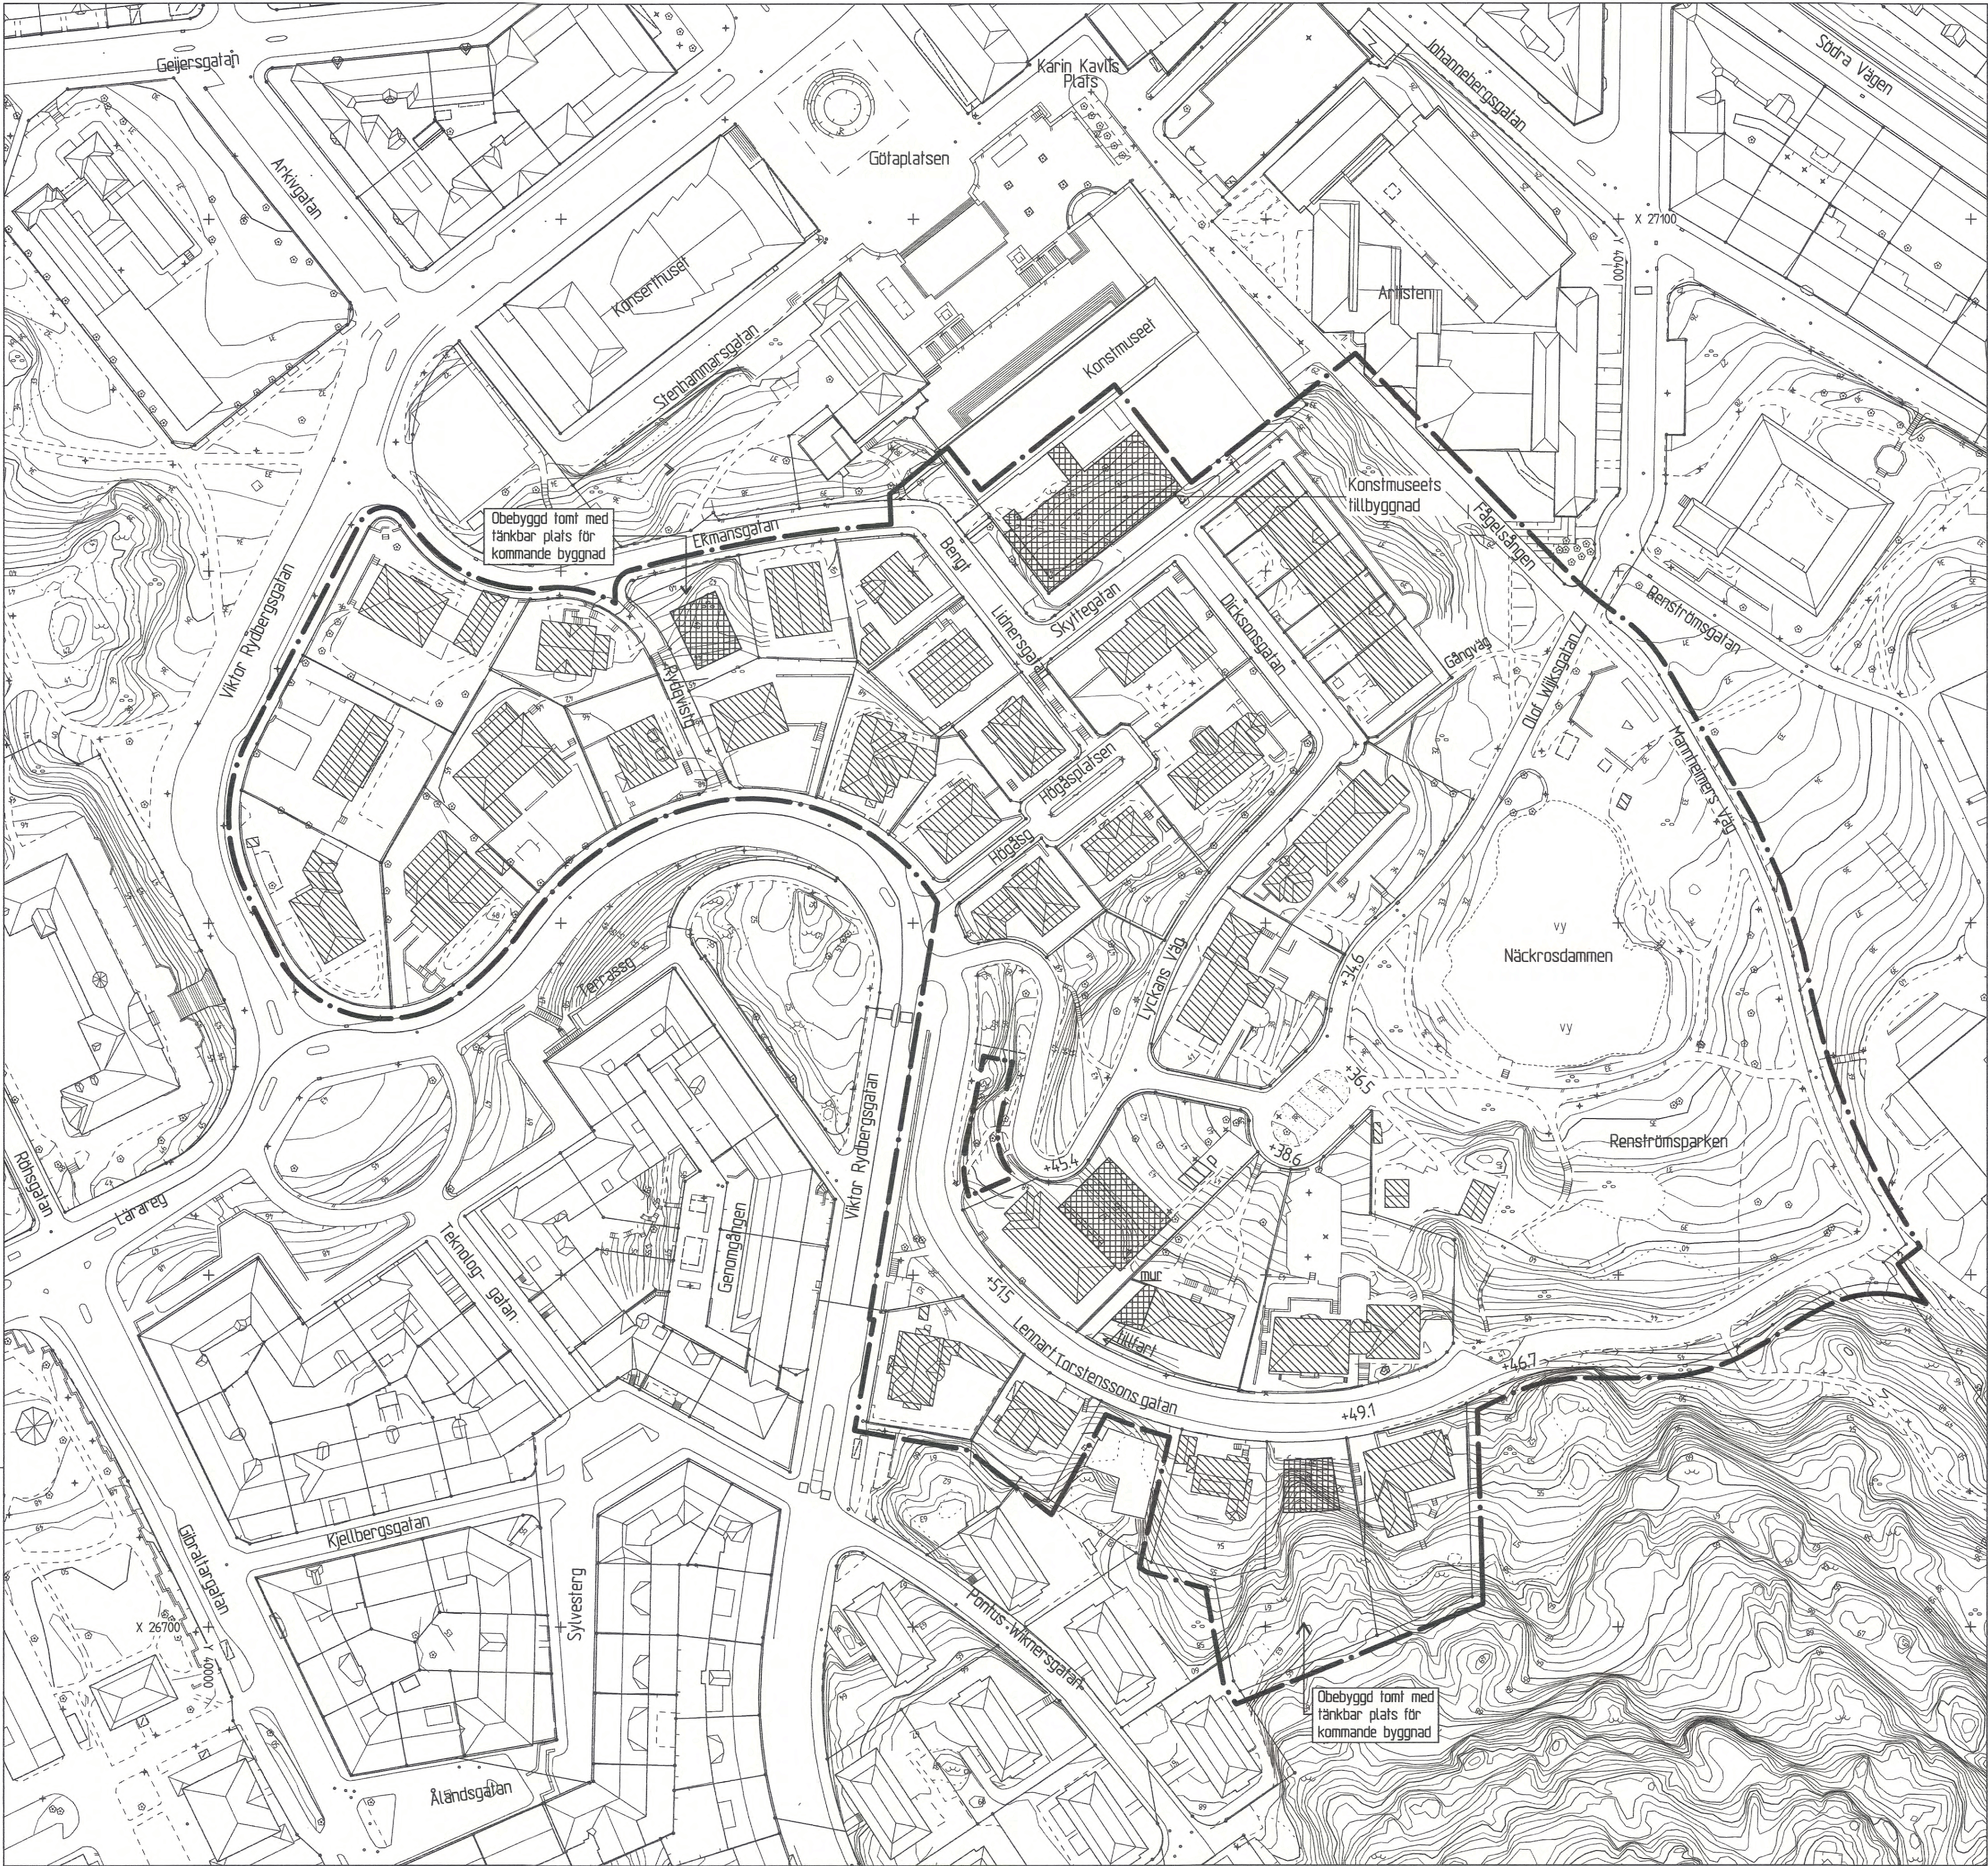
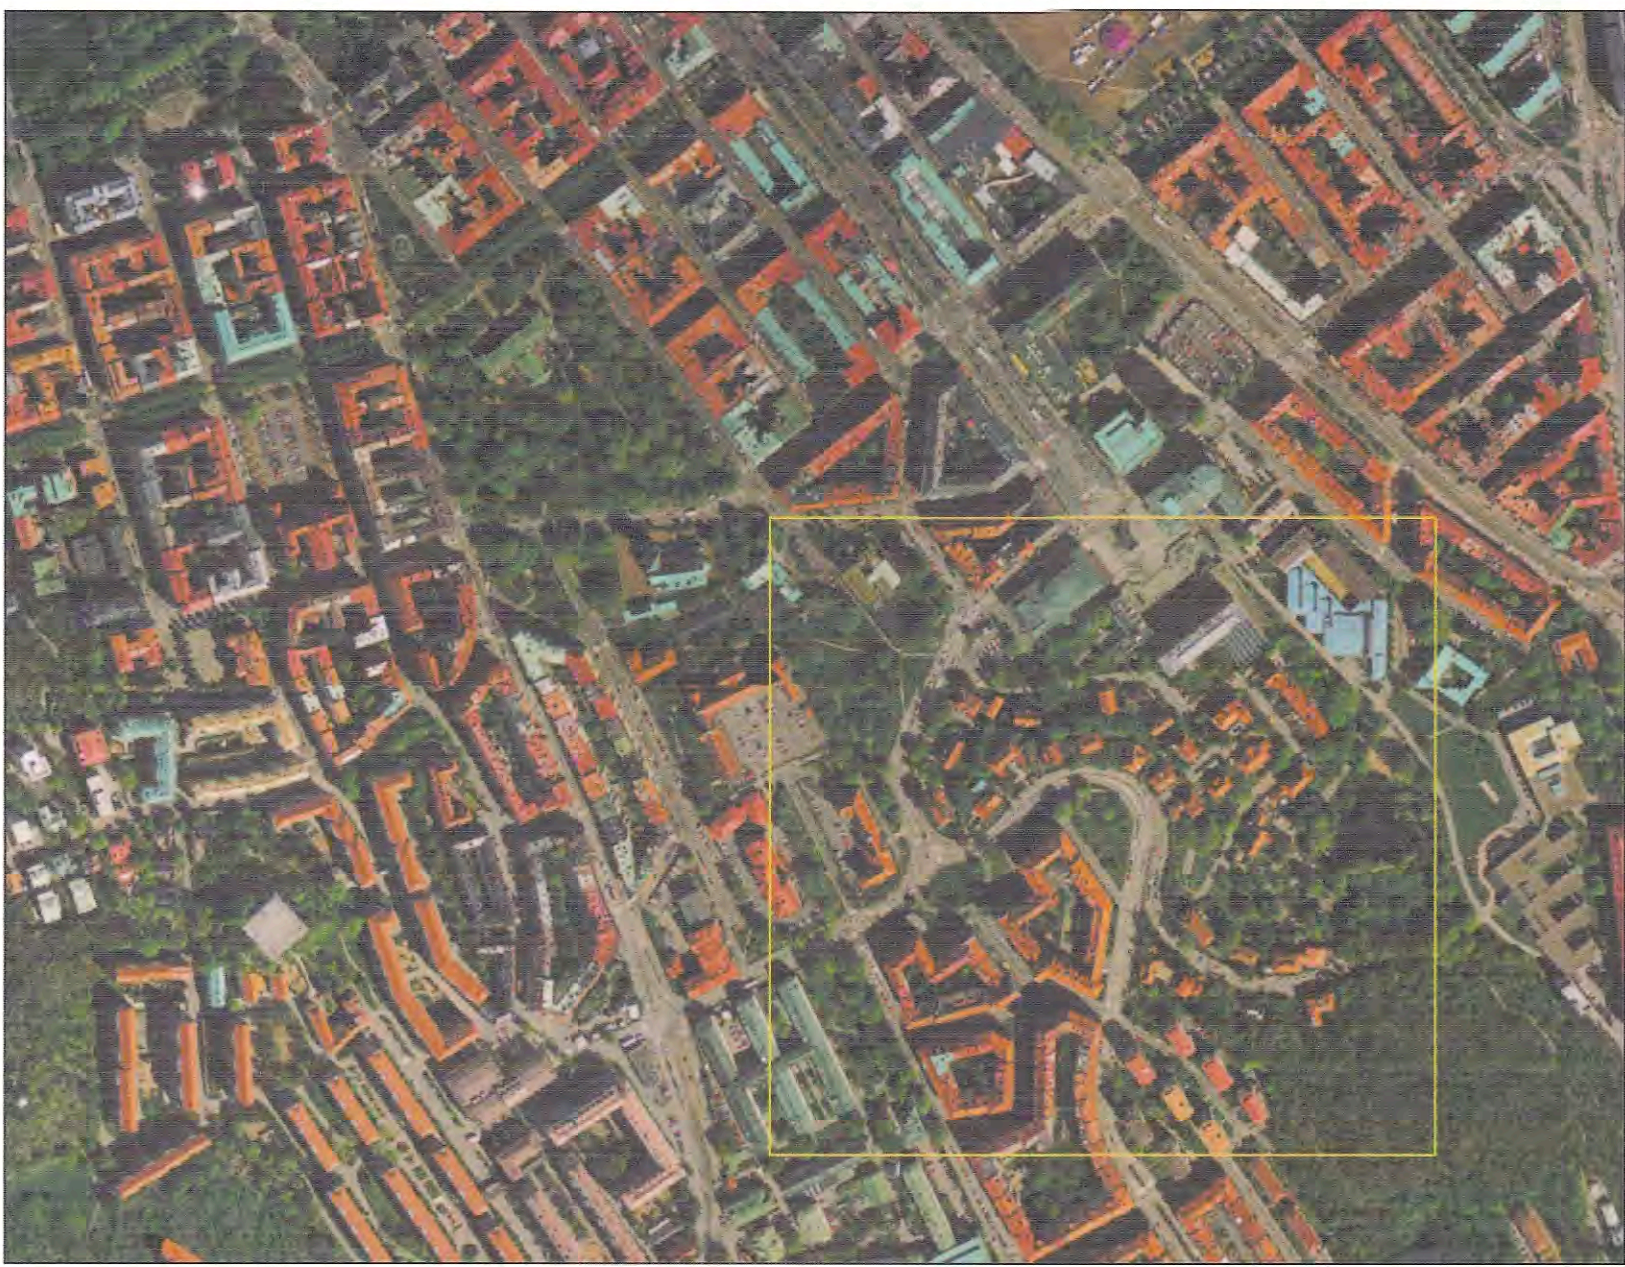
BETECKNINGAR

- Linje som ligger 3 m utanför planområdets gräns
- Fastighetsgräns
- Fastighetsgräns, förestagen
- Befintlig byggnads takkontur resp. fasadliv inom planområdet
- Förestagen byggnad

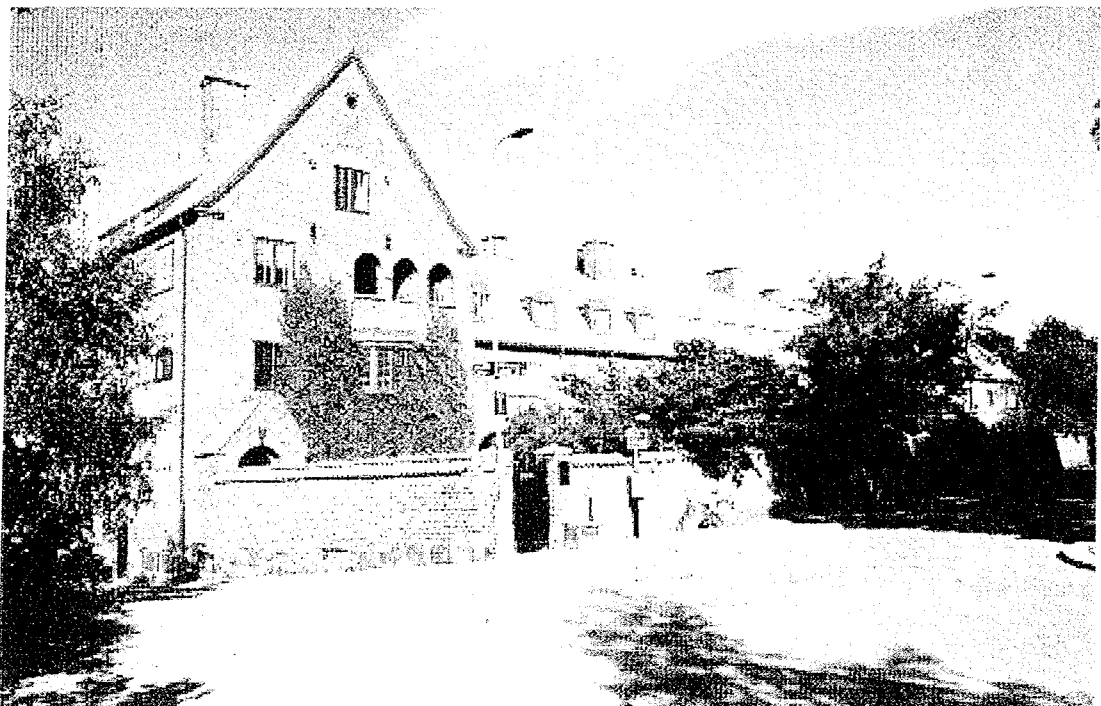
Radhusen är i 2-3 våningar med inredd vind under branta tak. De har socklar av granit, fasader av tegel, tak täckta med enkupigt tegel och fönster med smårutsindelning. Trädgårdarna avgränsas mot gatan med en hög, enhetligt utförd tegelmur.

Radhus vid Dicksonsgatan

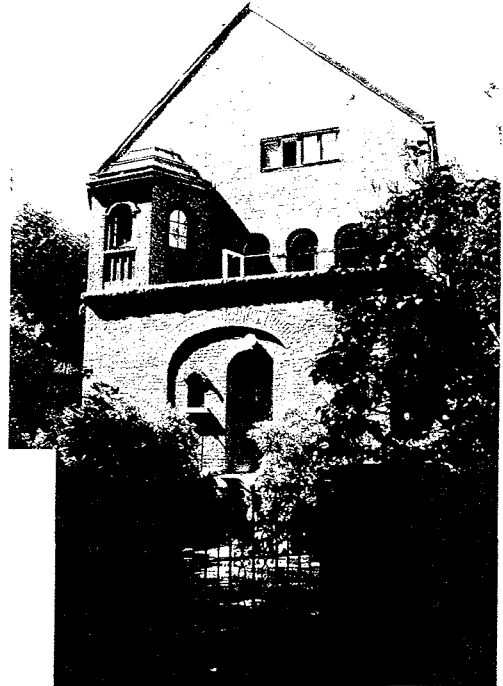
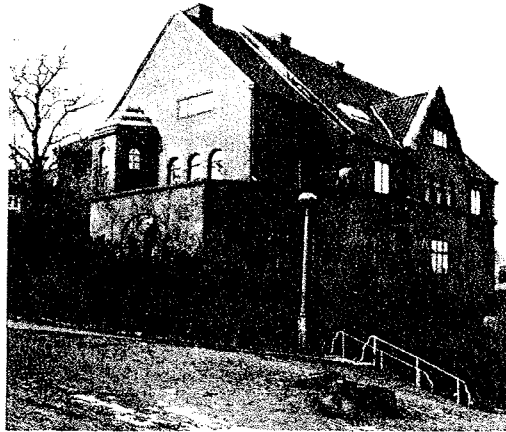
### 10:3 Viktor Rydbergsgatan 18 / Rydqvistgatan 3

Interiör: Bevarat vindfång och kapprum.

Delar av förhallen, dagligrummet och matsalen är bevarade, liksom trapporna.

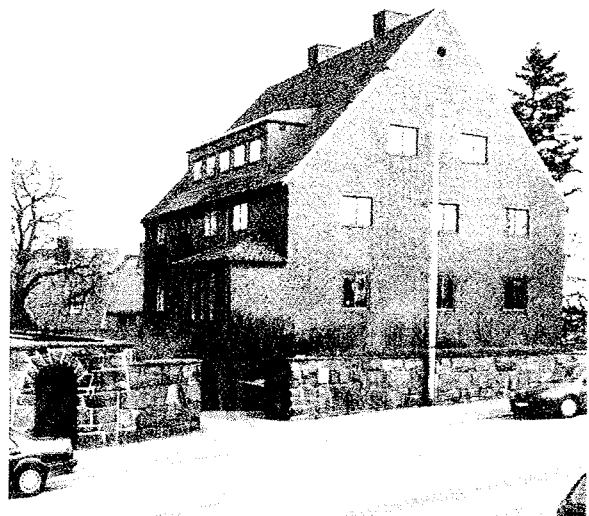
**10:4 Viktor Rydbergsgatan 16**

Interiör: Välbevarade representativa utrymmen: entré, dagligrum, bibliotek och trapphall.

Trädgård: Välbevarad åt gatan.

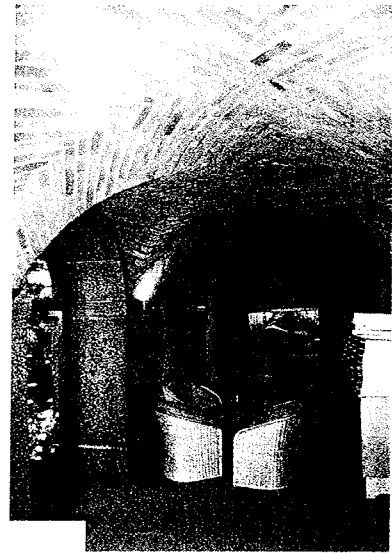
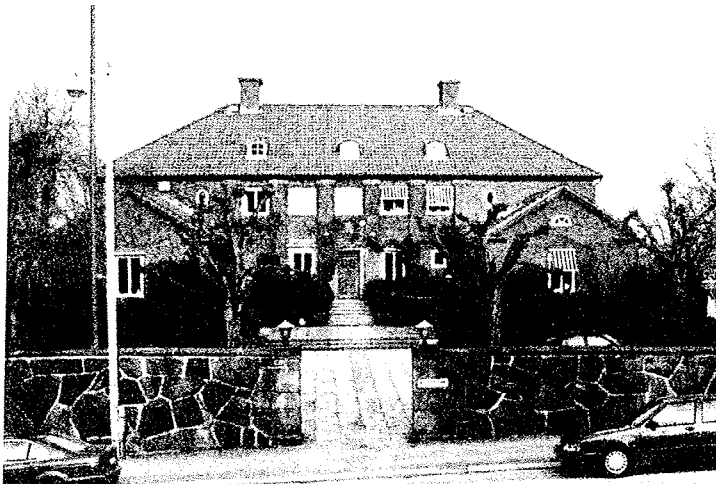
**10:5 Viktor Rydbergsgatan 14**

Exteriör: Tillbyggnad från 1956 avviker från det ursprungliga i form och material.

Interiör: Välbevarad till stora delar.

Trädgård: Ursprunglig terrassering.

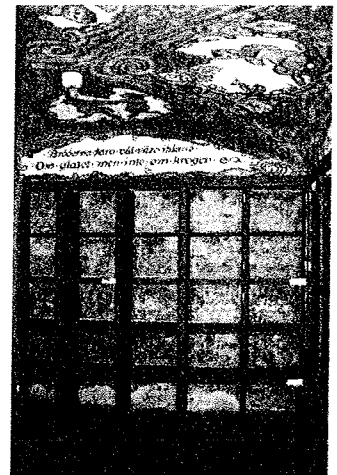
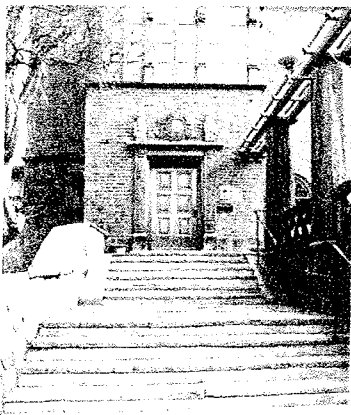
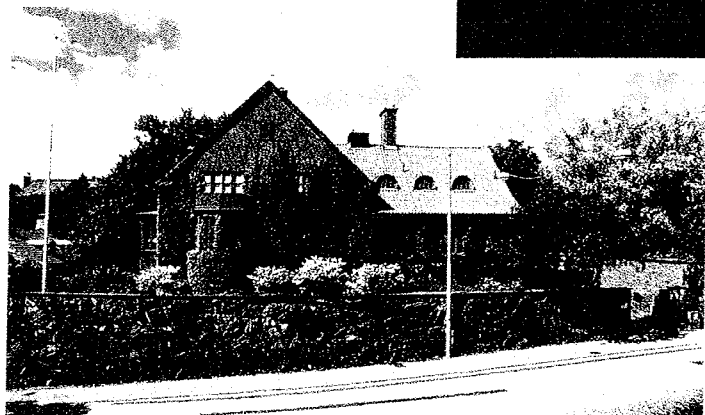
### 10:6 Viktor Rydbergsgatan 12

Interiör: Vålbevarad.

Trädgård: Delvis anpassad till verksamheten  
(dagis och förskola). Köksträdgård på  
baksidan.

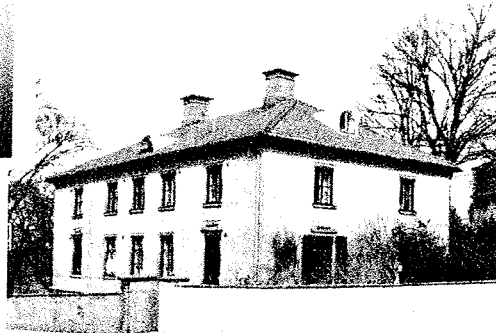
### 10:9 Viktor Rydbergsgatan 10

Interiör: Flertalet  
representativa rum är  
bevarade.

Trädgård: Ursprunglig  
symmetri. Gräsmattor,  
granitornament och  
fontän.

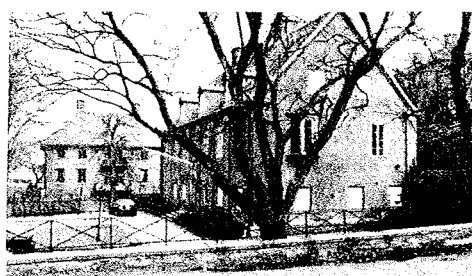
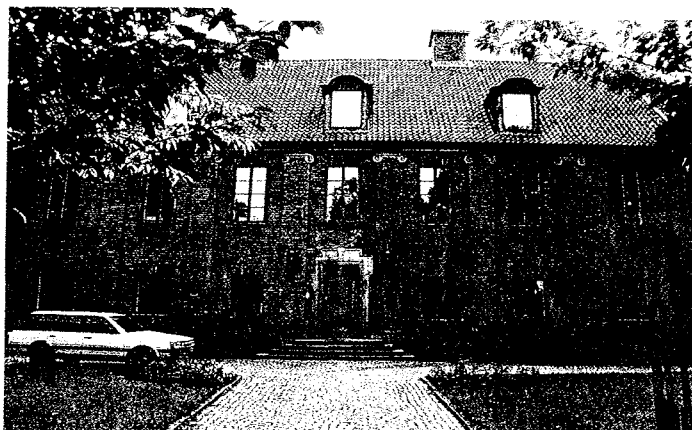
### 10:10 Viktor Rydbergsgatan 8 / Ekmansgatan 1

Interiör: Vålbevarad entréhall,  
biljardrum, herrum och källare.

Trädgård: Bevarad trädgårdsanläggning på  
framsidan. Asfalterad baksida.

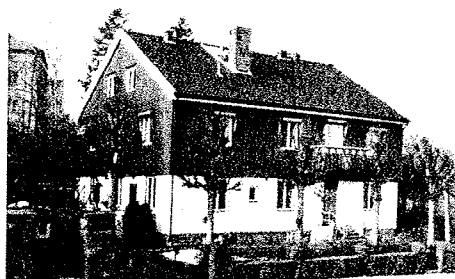
**11:2 Bengt Lidnersgatan 7**

Interiör: Vålbevarad entré, salong, vardagsrum och matsal.

Trädgård: Granitmur och granittrappa. Gjutjärnsdetaljer.

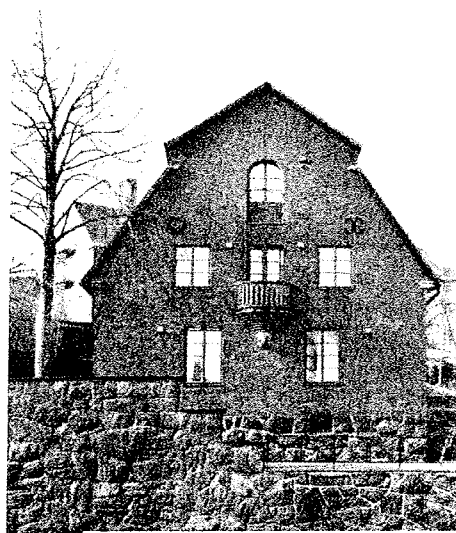
**11:3 Högåsgatan 1 / Högåsplatsen 3**

Interiör: Vålbevarad i sin helhet.

Trädgård: Järngrind och granittrappsteg på framsidan. Terrass på baksidan.

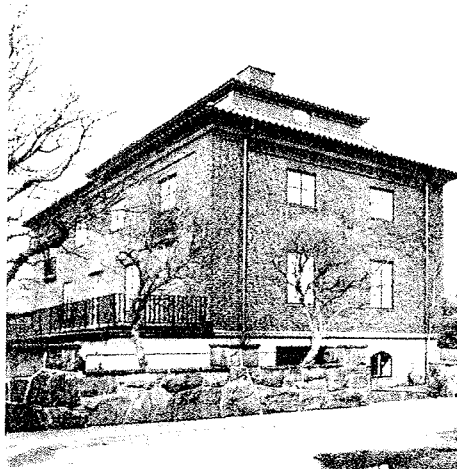
**11:4 Högåsplatsen 5 / Viktor Rydbergsgatan 24**

Interiör: Bevarat entréparti med vindfång, kapprum och hall.

Trädgård: Granitmur och järngrind.

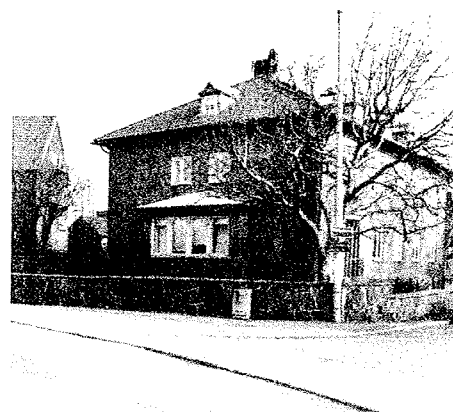
**11:5 Viktor Rydbergsgatan 22**

Trädgård:

Granitmur och  
granittrappa.Asfalterat på  
västra sidan.

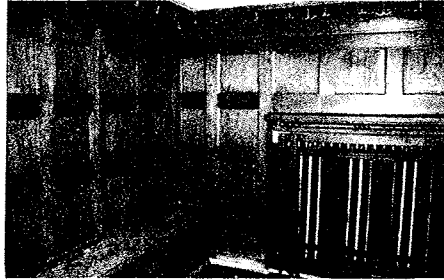
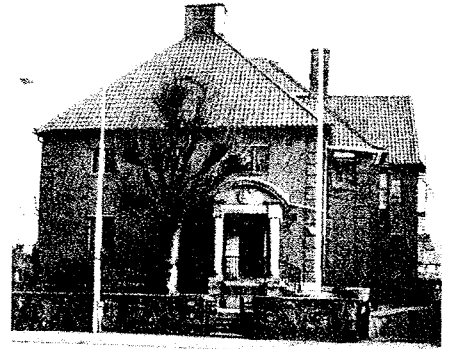
**11:6 Viktor Rydbergsgatan 20**

Interiör: Delvis original. Förändringar utförda på 1950-talet.

Trädgård: Ursprunglig terrassering.

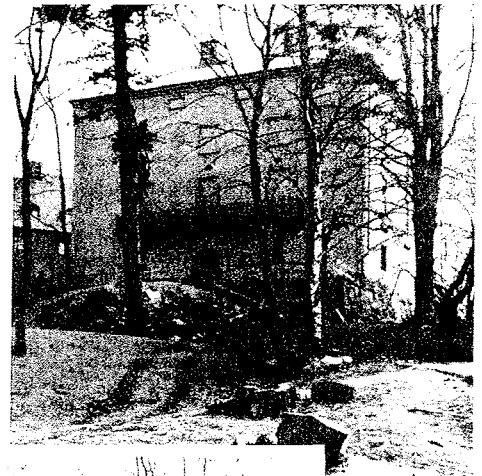
**11:8 Ekmansgatan 7**

Interiör: Några vålbevarade representativa rum bl a hall på ovanvåningen, matsal, salong och vardagsrum

Trädgård: Parkeringsplatser mot gatan

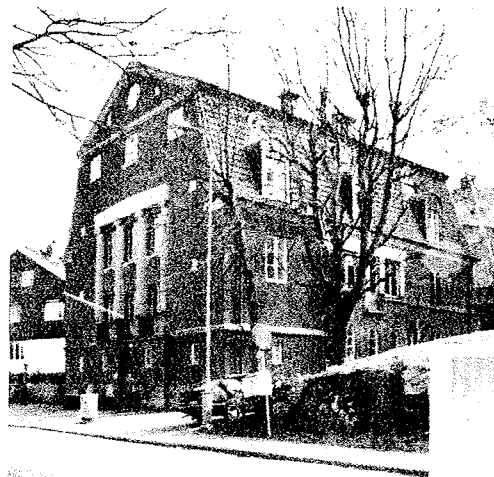
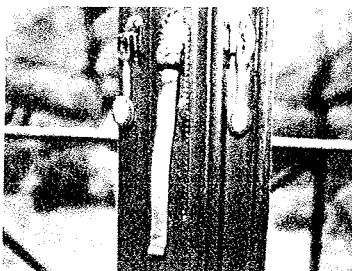
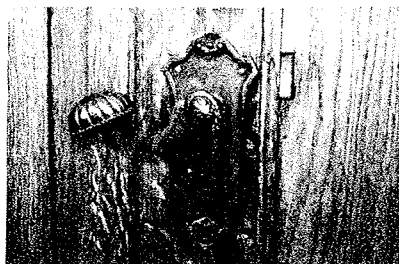
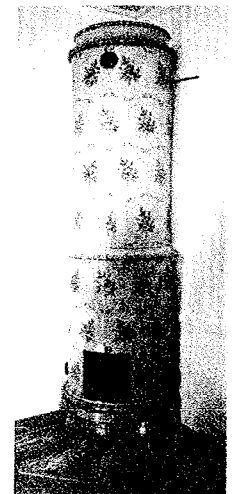
**12:1 Skyttegatan 1**

Interiör: Till stora delar bevarad med kryssvalv, boiserie samt tak- och väggmålningar. Sovrumsvåningen är välbevarad.

Trädgård: Ursprunglig terrassering, köksträdgård och pergola.

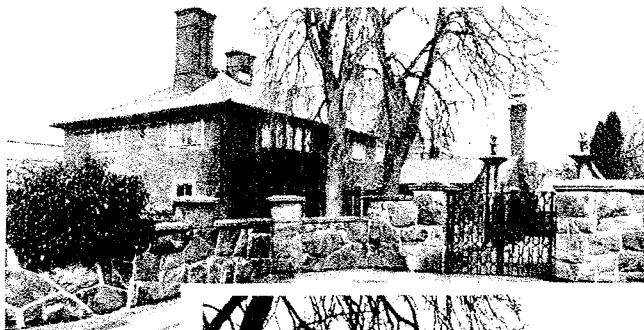
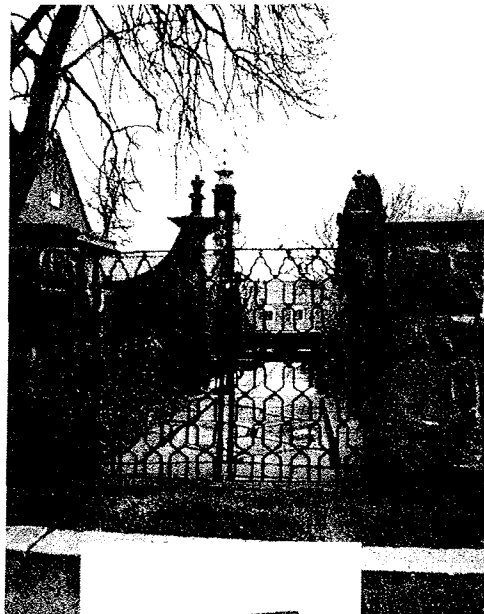
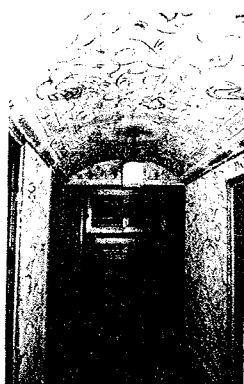
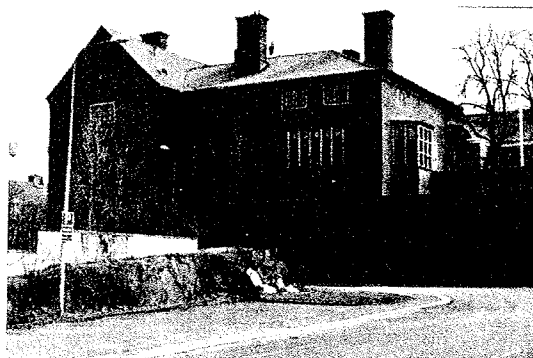
**12:2 Högåsplatsen 2 / Lyckans väg 1 / Dicksonsgatan 3**

För övrigt är en del takmålningar och väggfasta skåp bevarade.

Trädgård: Ursprunglig och oregelbunden planering med rik växtlighet, stenlagda gångar, trappor och nischer.

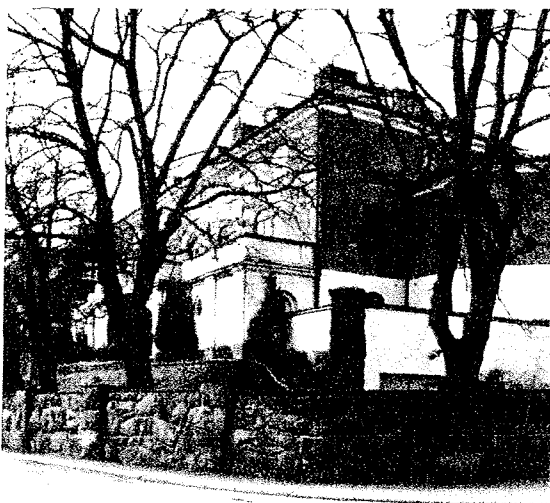
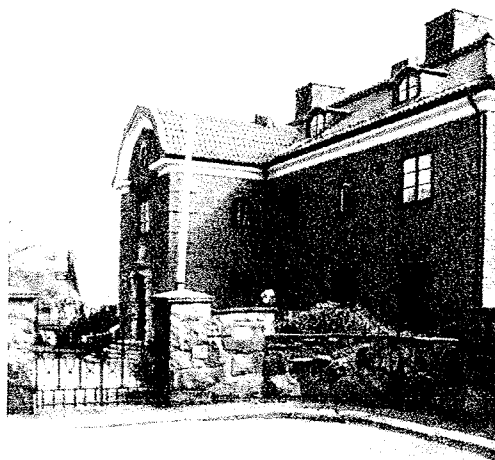
**12:3 Lyckans väg 3/ Högåsplatsen 4**

Exteriör: Välbevarad.

Interiör: Bäst bevarade delar  
är entrén och matsalen.Trädgård: Bevarad  
symmetriskt planerad  
trädgård på baksidan med  
granittrappor och rik flora.

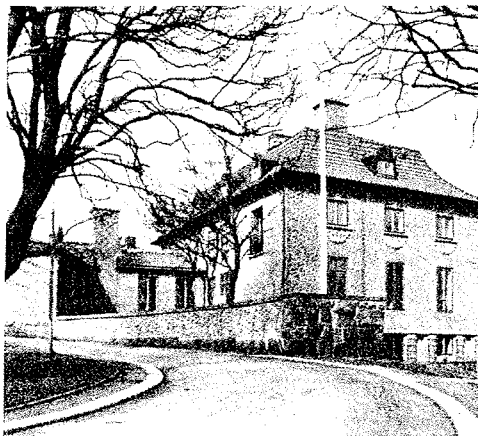
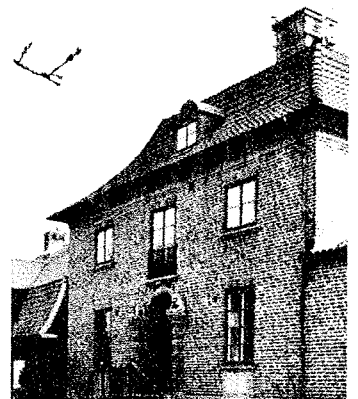
**Kvarteret 13 Gälakvist "Radhus Bjerke"****13:1 Skyttegatan 3 / Dicksongatan 2**

Exteriör: Välbevarad.

Interiör: Välbevarad entréhall. Fast  
inredning och rumsindelning är till stora  
delar ursprunglig.Trädgård: Bevarad med fruktträd, rosor och  
buskar.

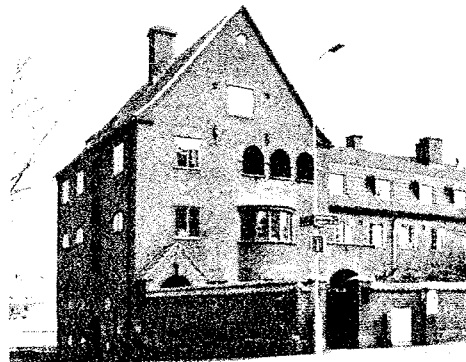
**13:2 Dicksongatan 4**

Interiör: Vindfång, tambur, hall, dagligrum och matsal är bäst bevarade. Till stora delar ursprunglig planlösning.

Trädgård: Bevarad med fruktträd, rosor och buskar.

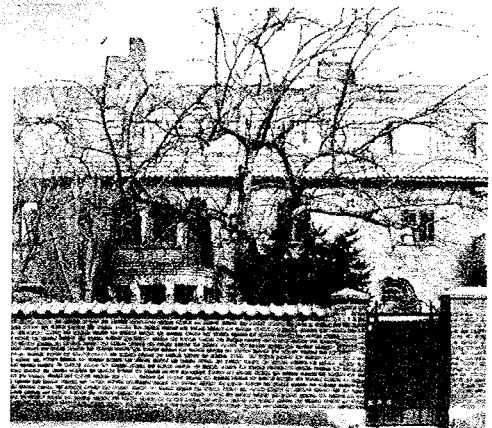
**13:4 Dicksongatan 8**

Förändringar: Anpassat till arkitektkontor 1970.

Exteriör: Upptagna takkupor. För övrigt välbevarad.

Interiör: Välbevarad entréhall och serveringsrum. Många originaldetaljer bevarade såsom takmålningar, paneler, väggfasta skåp och utsmyckningar.

Trädgård: Välbevarad med ursprungliga växter.

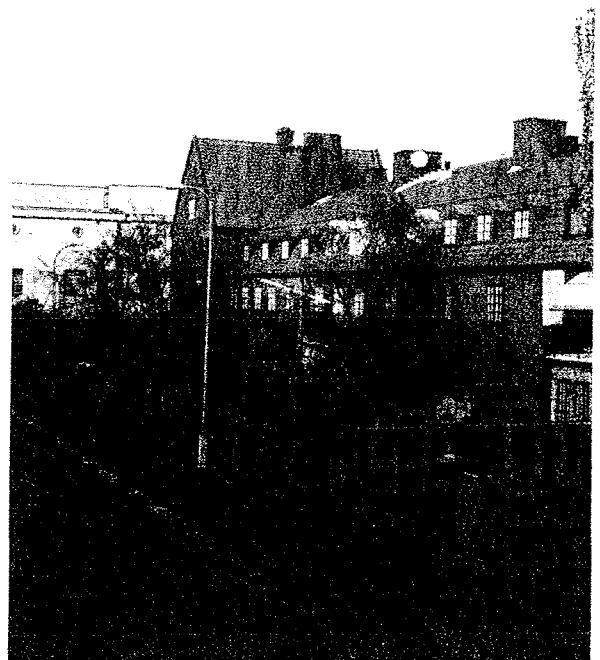
**13:5 Dicksongatan 10**

Förändringar: Tillbyggd balkong 1935. Invändig ombyggnad 1970-tal. Ytterligare ombyggnader och nytt burspråk 1994.

Exteriör: Nya fönster utan spröjs, upptagna takkupor, balkong från 1935 och senare tillkommet burspråk.

För övrigt bevarad exteriör.

Interiör: Delvis välbevarad. Flera originaldetaljer såsom panel, kryssvalv och takmålningar.

Trädgård: Bevarad med fruktträd, rosor och buskar.

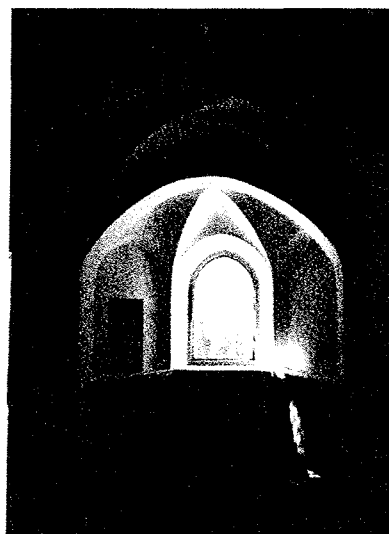
**13:6 Dicksongatan 12**

Förändringar: Anpassad till universitetsverksamhet 1970.

Exteriör: Upptagna takkupor. För övrigt välbevarad.

Interiör: Flera bevarade hantverks och snickeridetalljer.

Trädgård: Bevarad med fruktträd, rosor och buskar. Fontän i mitten.

Från en öppning i muren leder en granittrappa ner till Näckrosdammen.

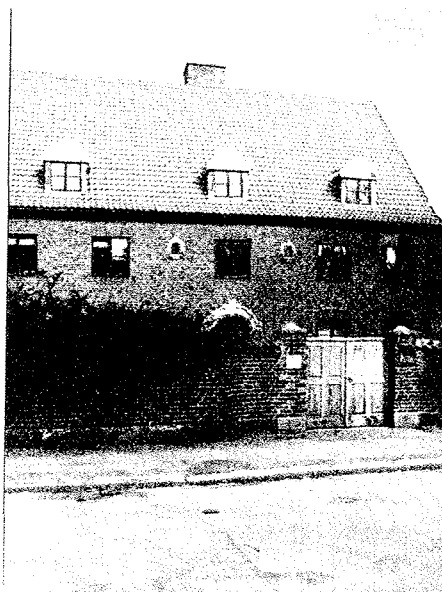
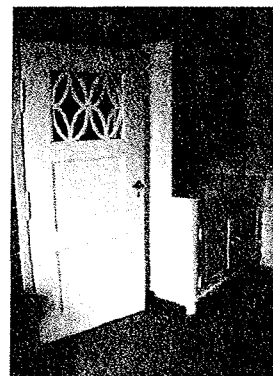
**14:1 Lyckans väg 2**

Förändringar: Tillkommen garagebyggnad på gården 1928.

Tillbyggnader 1931 och 1987. Invändiga ombyggnader 1941 och 1997.

Exteriör: Utbytta fönster utan spröjs, upptagna takkupor och tillbyggnader.

För övrigt bevarad.

Interiör: Välbevarat dagligrum, halltrappa och övre hallplan. Flera ursprungliga detaljer.

Trädgård: Ursprunglig terrassering och trappor i granit och skiffer.

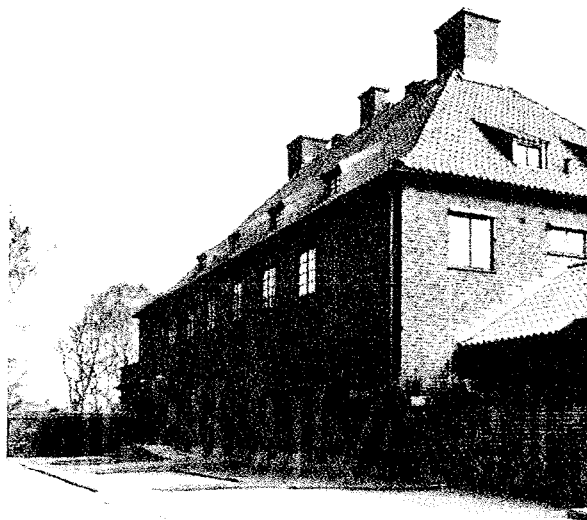
**14:2 Lyckans väg 4**

Förändringar: Invändiga ombyggnader 1962.

Exteriör: Utbytta fönster utan spröjs. För övrigt välbevarad.

Interiör: Välbevarade representativa rum. Vägghpaneler, lister, blyinfattade fönster, öppen spis med överliggande balusterdockor samt takmålningar. Ej mycket bevarat på andra våningen.

Trädgård: Ursprunglig terrassering med granittrappor och växtlighet.

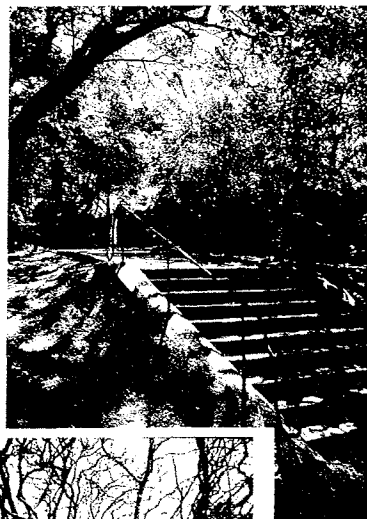
### 2. Fastigheten 11:7:

Ännu obebyggd tomt vid Rydqvistsgatans nedre del. Sluttande gräsbevuxen mark med synliga berghällar och klippor. Träd av olika storlek bidrar till platsens karaktär.

I området finns idag två fastigheter som inte är bebyggda. Anledningen till detta finns troligen att finna i deras topografi. Fastigheten 11:7 vid Ekmansgatan består av en gräsbevuxen kulle med några stora och några mindre träd. Synligt berg och träd vid Ekmansgatan ger platsen karaktär. Byggrätten har studerats för att *ta vara på karaktären* och för att ge ett gott samspel med den befintliga bebyggelsen intill. Några av de stora träden har helt nyligen fällts.

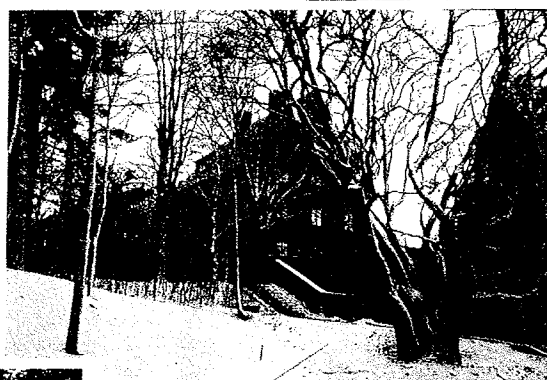
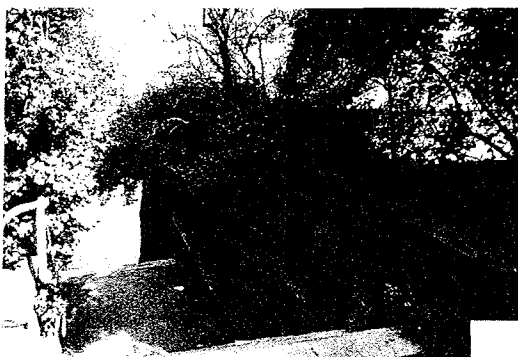
### 3. Högåsgatan:

Leder från Ekmansgatan upp till Högåsplatsen. Den består av två långa granittrappor med smidesräcken. En mur går utmed östra sidan.

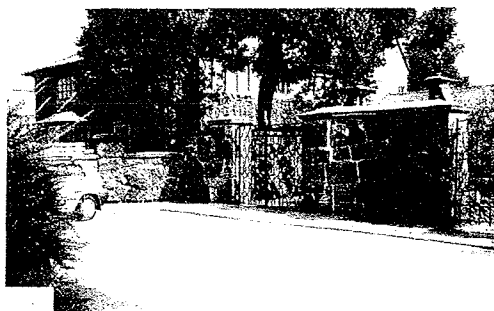
### 4. Högåsplatsen:

Central plats med villor omkring. Platsen omges av gråstensmurar med eleganta smidesgrindar.

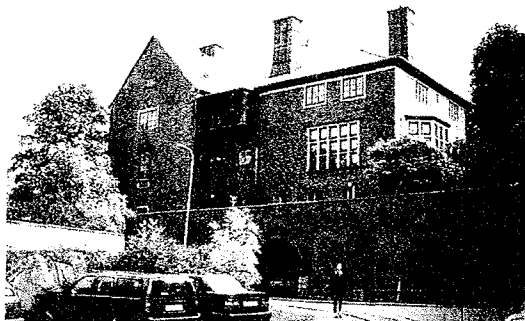
### 5. Skyttegatan:

Låga klippväggar med kantiga avslut ingår i gatubilden. En hög, kompakt mur av mörkt tegel avskärmar den monumentala villan Skyttegatan 1 och ger karaktär åt gatan.

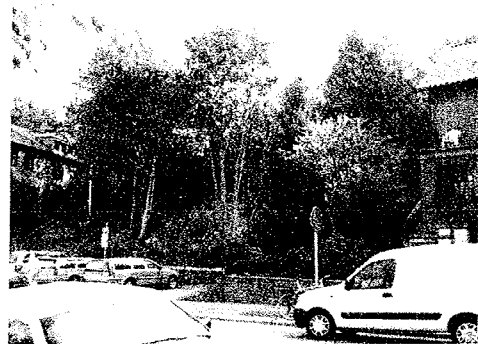
Fastigheten 17:31 vid Lennart Torstenssonsgatan består av en mycket brant nedre del mot Lennart Torstenssonsgatan och en högre belägen platta i nivå med bebyggelsen vid Pontus Wiknersgatan. Hela fastigheten är orörd skog med en del synliga berghällar.

Att förse fastigheten med byggrätt så att den övre delen kan bebyggas med angöring från Lennart Torstenssonsgatan bedöms orealistiskt och oförenligt med den ursprungliga planens intentioner.

Detaljplanen föreslår en byggrätt i fastighetens nedre del som naturligt kan ingå i villaområdet. Den övre delen kan i framtiden nå genom angöring från andra hållet vid en eventuell förlängning av Vidblicksgatan. En sådan förlängd sträckning av Vidblicksgatan fanns även med i den ursprungliga stadsplanen från 1913.

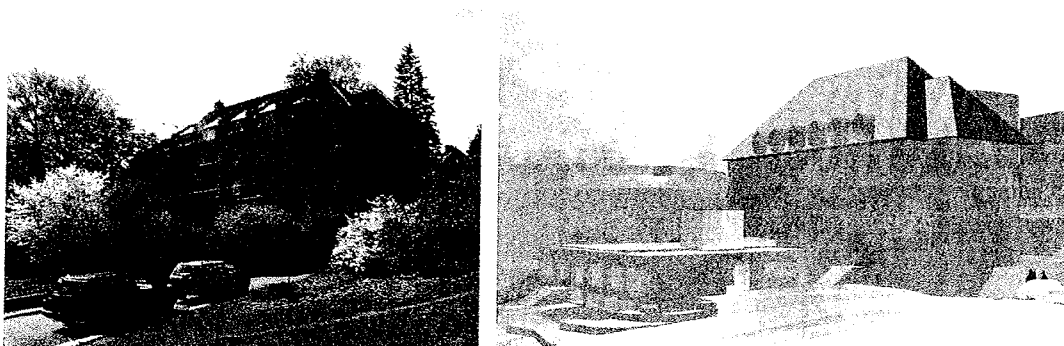
Stadsbyggnadskontoret har studerat möjligheterna i samband med det pågående planarbetet. En friliggande byggnad i tomtens nedre del har bedömts olämplig då en sådan skulle påverka det värdefulla parkrummet mycket påtagligt. Dan Broströmhemmet har ett burspråk i källarplanet med terrassbjälklag och som en möjlig väg att tillföra ytor ses en uppföljning av detta tema, med ytterligare en terrassering. En begränsning i höjd och utsträckning till den busk- och trädridå som idag fungerar som delavgränsning av parkytan bedöms möjlig. En byggrätt med ungefär samma utsträckning, för utbyggnad i en våning, finns i tidigare plan från 1950. Fortfarande måste dock den ursprungliga *huvudbyggnaden uppfattas som parkrummets gräns.*

Detaljutformningen av en sådan utbyggnad kan inspireras av befintliga komplementbyggnader från områdets tillkomsttid och måste i alla händelser *underordna sig parkens karaktär.*

Huset byggdes 1950 och fick en utformning som väl anslöt till den omgivande bebyggelsen och även bidrog till att den ursprungliga planens intentioner realiserades. Byggnaden kompletterade raden av byggnader i fonden till den sammanhängande grönyta som utgörs av de nedre delarna av fastigheterna utefter Lennart Torstenssonsgatans nordöstra sida och som fortsätter i Renströmsparken. Husets användning har ända från början varit bostäder för studerande ungdom. En önskan finns nu att utvidga denna verksamhet genom någon form av utbyggnad.
