Detaljplan för LORENSBERGS VILLAOMRÅDE, SAMT TILLBYGGNAD AV KONSTMUSEET inom stadsdelen Lorensberg i Göteborg

ILLUSTRATIONSITNING

## PLANBESKRIVNING

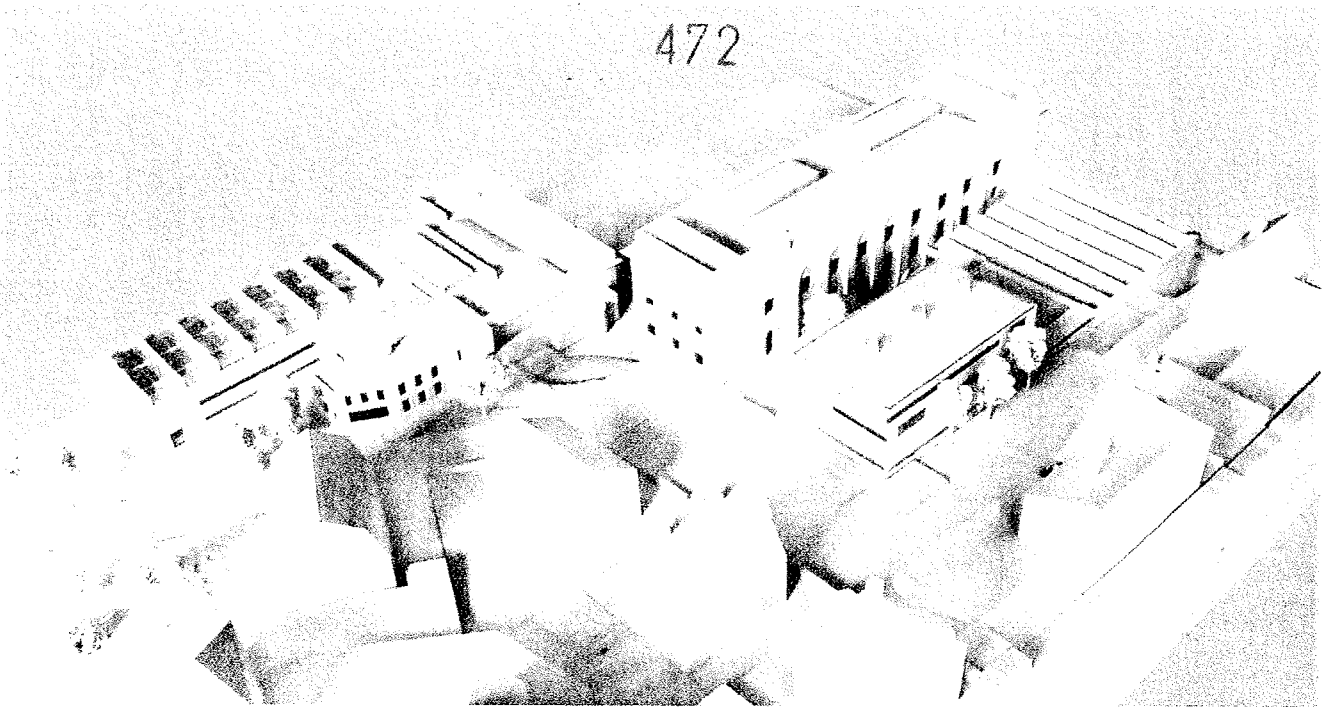
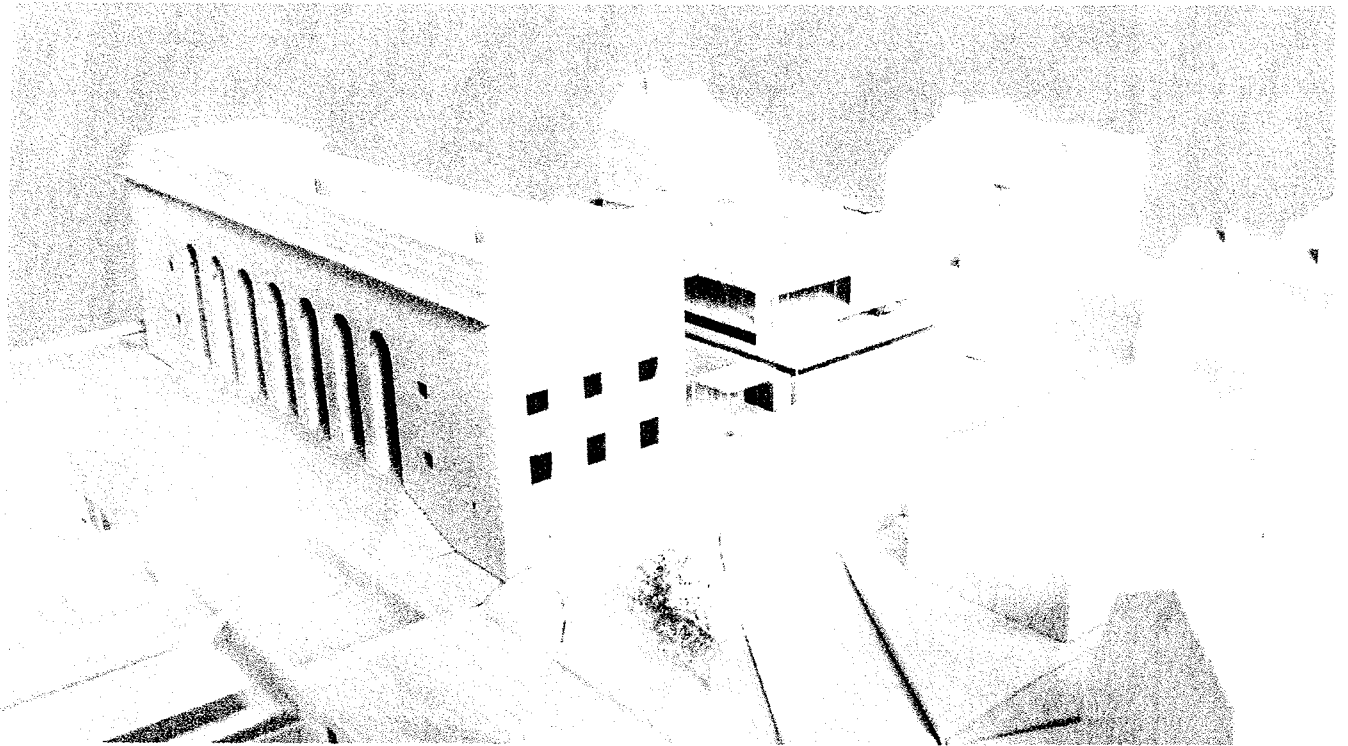
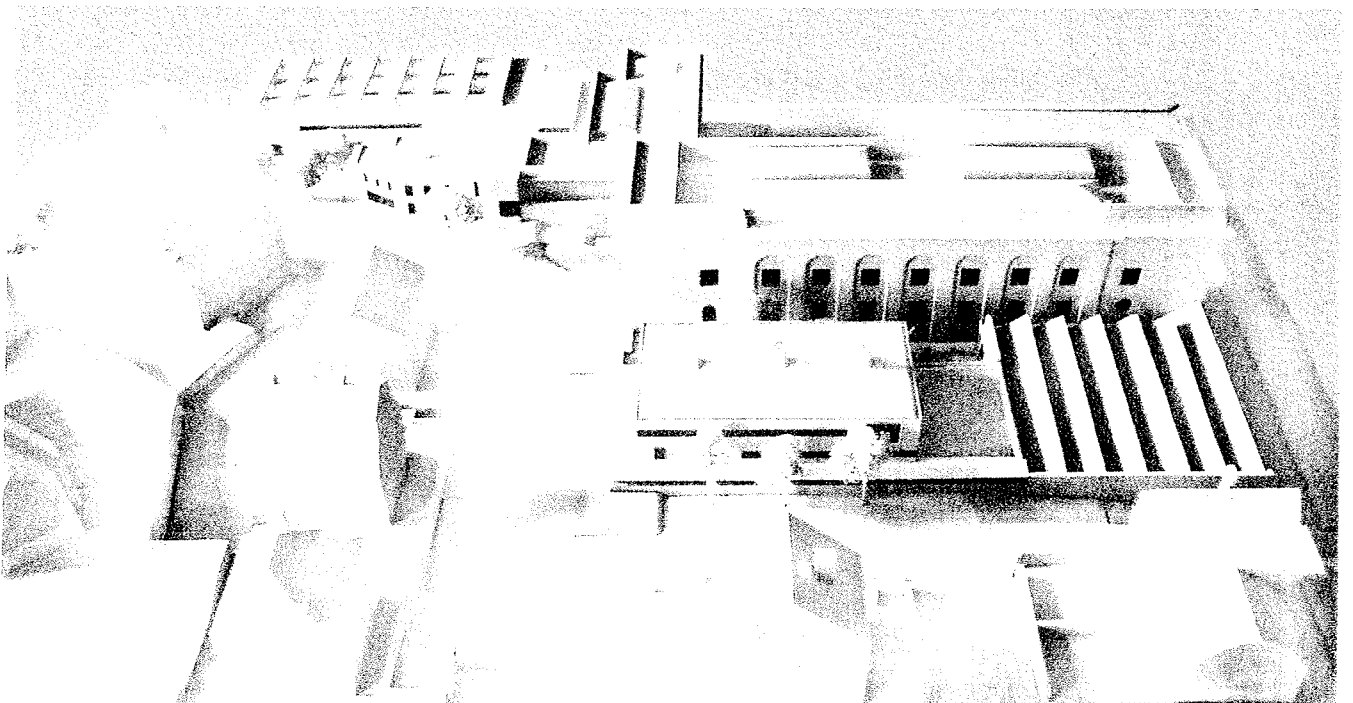
Det ska framgå att byggnaden hör till Konstmuséet. Tillhörigheten blir otvetydig genom en förstärkning av murmotivet kring muséets gård. Härigenom skapas förutsättningar för en friare utformning av själva tillbyggnaden. Viktigt är att höjden begränsas så att Konstmuséet och villorna fortfarande uppfattas som rumsbegränsande. Muséets söderfasad måste fortfarande kunna upplevas i sin monumentalitet vilket ställer krav på tillbyggnadens placering och utbredning. Särskilt viktig är vyn i Dicksonsgatans förlängning.

När Konstmuséet byggdes 1923 var Lorensbergs villaområde redan en realitet. De närmaste villorna och radhusen fick en ny utsikt. Den södra delen av museitomten lämnades obebyggd vilket gav en öppenhet framför villorna och en exponering av muséets söderfasad. Tillbyggnaden som gjordes 1968 var mycket hänsynsfull mot den befintliga byggnaden och bidrog till att genom sitt murmotiv definiera och avgränsa konstmuséets gård. Muséets gräns flyttades visuellt närmare villaområdet genom den omslutande muren. Idag är museet i stort behov av större lokaler och prövar därför möjligheten till en utbyggnad mot söder. Stadsbyggnadskontoret har i samband med planarbetet för Lorensbergs villaområdet studerat hur en sådan utbyggnad skulle kunna utformas och vilka effekter det får på området.

Uppgiften är grannlaga och kräver *respekt för både Konstmuséets monumentalitet och villaområdets integritet.*
