2018-07-06

## **Masthuggskajen – Lott G5**

### **Miljötekniska markundersökningar och kostnadsbedömning**

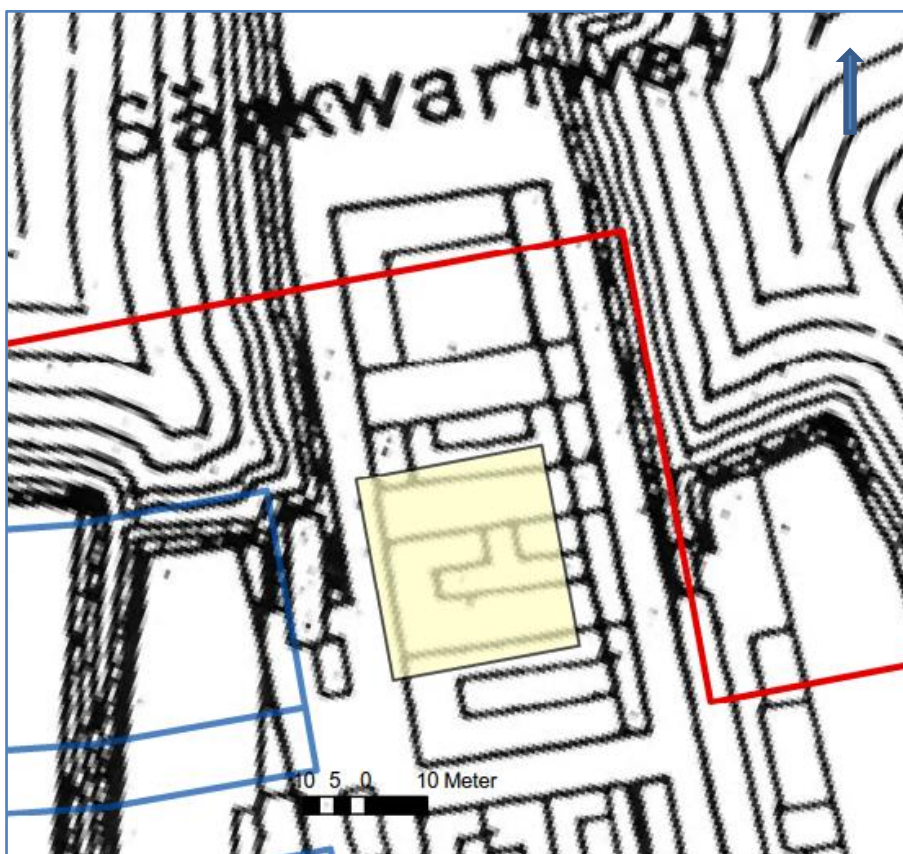
**Figur 1** Lott G5 (guldfärgad) jämfört med 1820 års kaj- och hamnområde. Röd linje är utvecklingsområdets gräns.

Utifrån en jämförelse med en äldre karta över Masthugget (ca 1820), se **figur 1**, utgjorde aktuellt område inte en del av någon hamnbassäng vid denna tidpunkt.

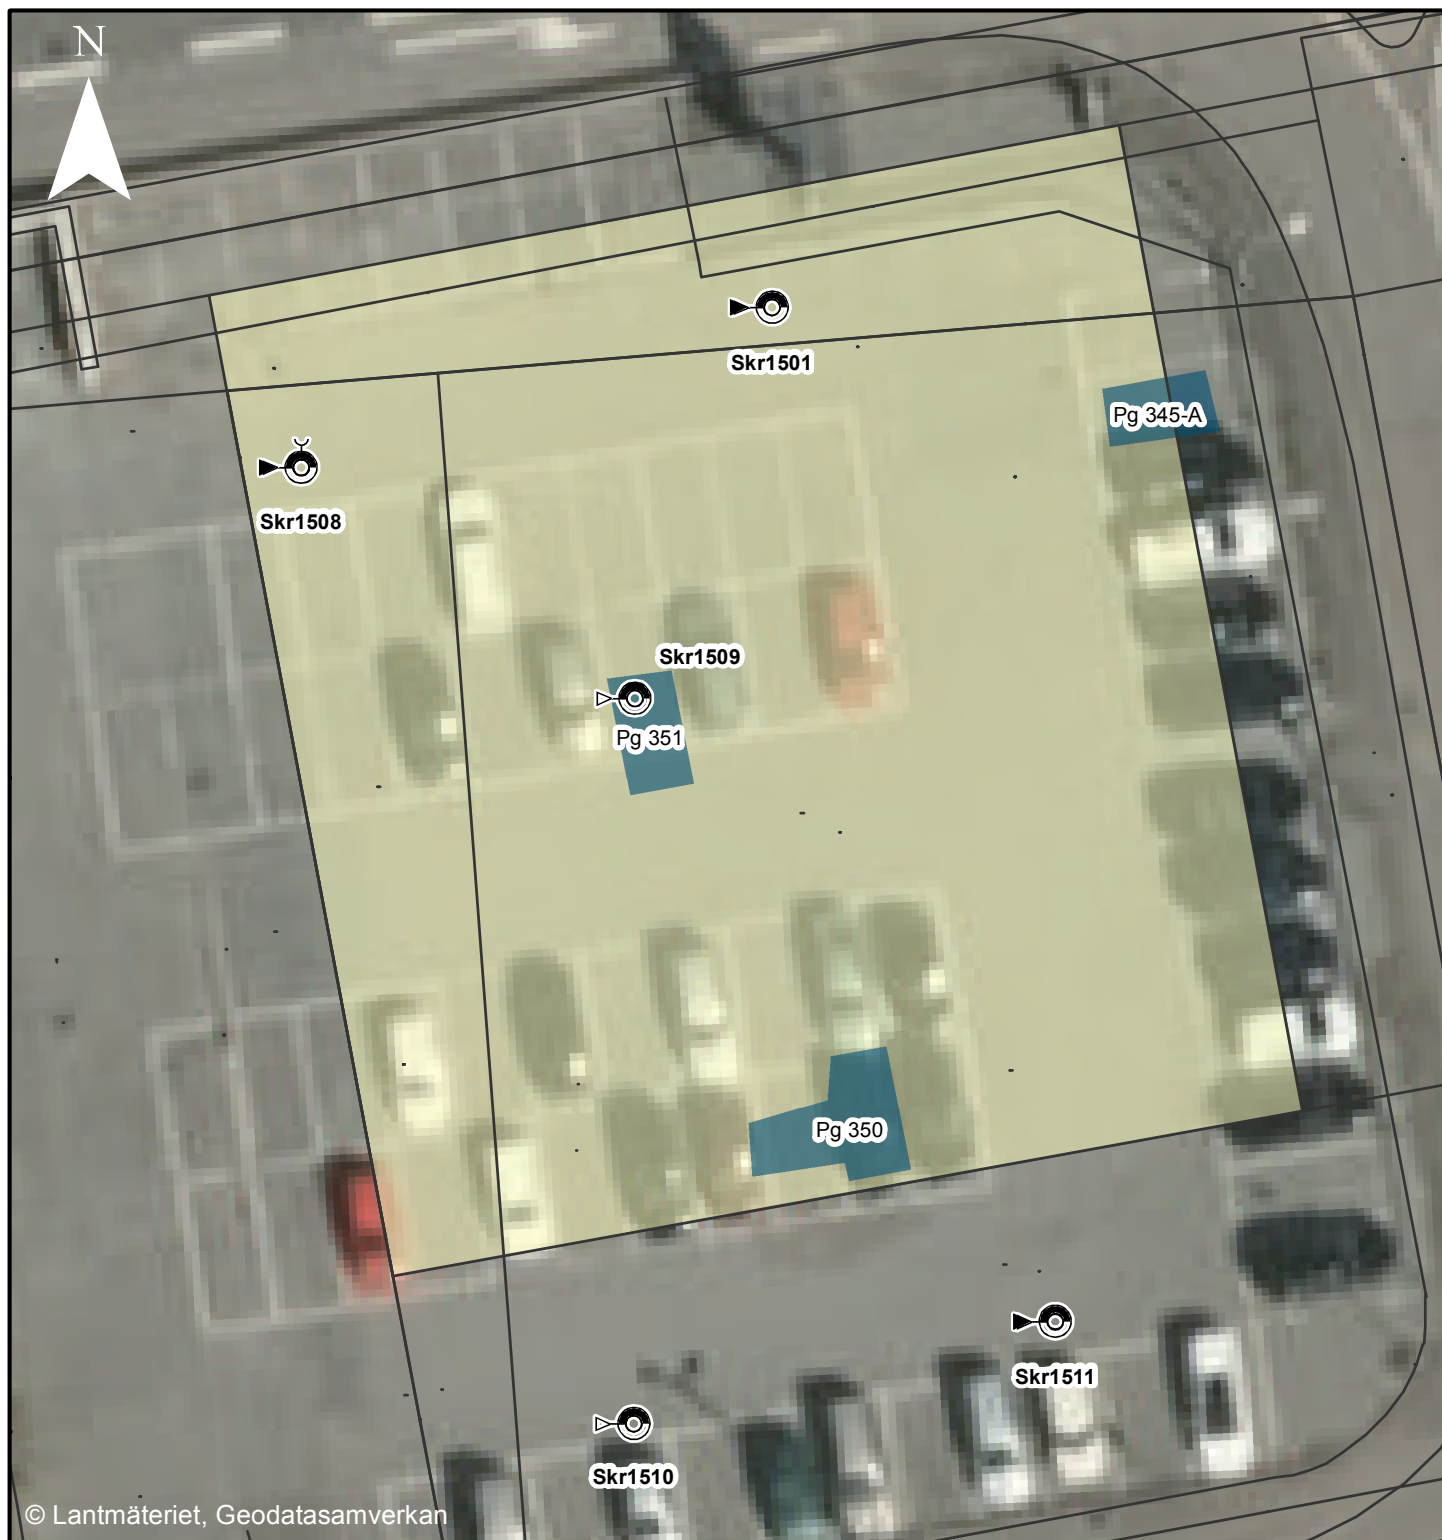
## BILAGA 1

Situationsplan, provpunkter

Provpunkters lägen m m framgår av **bilaga 1**. I **bilaga 2** redovisas okulärbedömningar vid fältundersökningar, inklusive eventuella fältmätningar och i **bilaga 3** en sammanställning av laboratorieanalyser av jordprover.

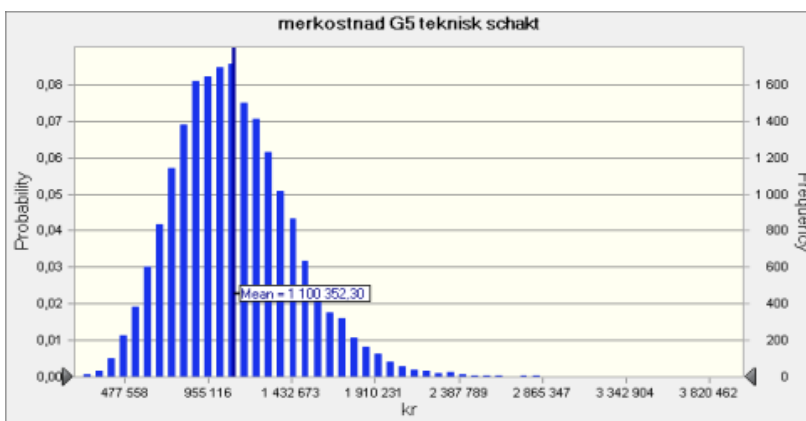
**Merkostnader**

| Forecast: | |
| Merkostnad G5 | |

Resultatet redovisas som en mest trolig kostnad (50-percentil eller mediankostnad), samt den kostnad som motsvarar en 80-percentil, d v s den kostnad som med 80 % säkerhet underskrids.
