NORRA PORTEN

F D ÖGON- OCH ÖRONKLINIKEN MED TILLBYGGNAD SAMT BOSTADSHUS FÖR SKÖTERSKOR

DOKUMENTATION OCH KULTURHISTORISK BESKRIVNING

SAHLGRENSKA SJUKHUSET/MEDICINAREBERGET DEL 4

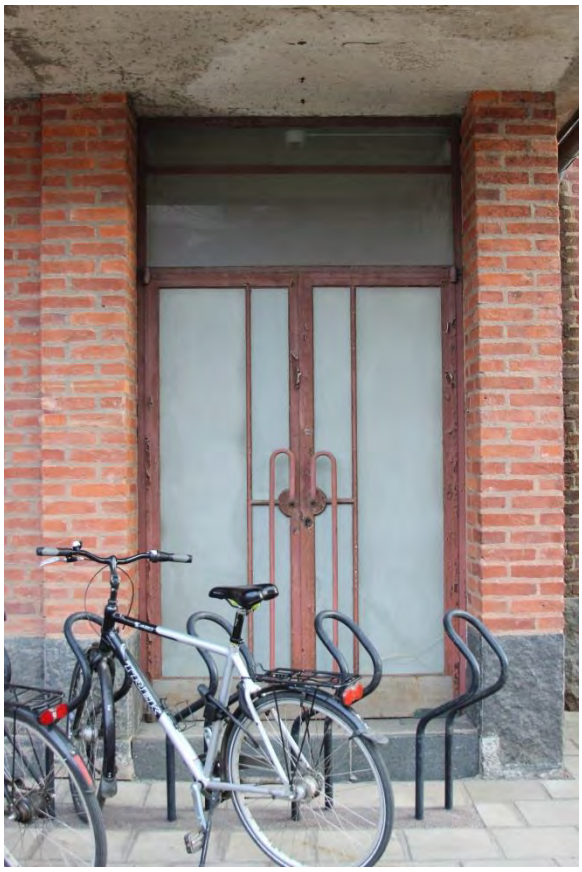
Originaldörrar till f d privatklinik öron.

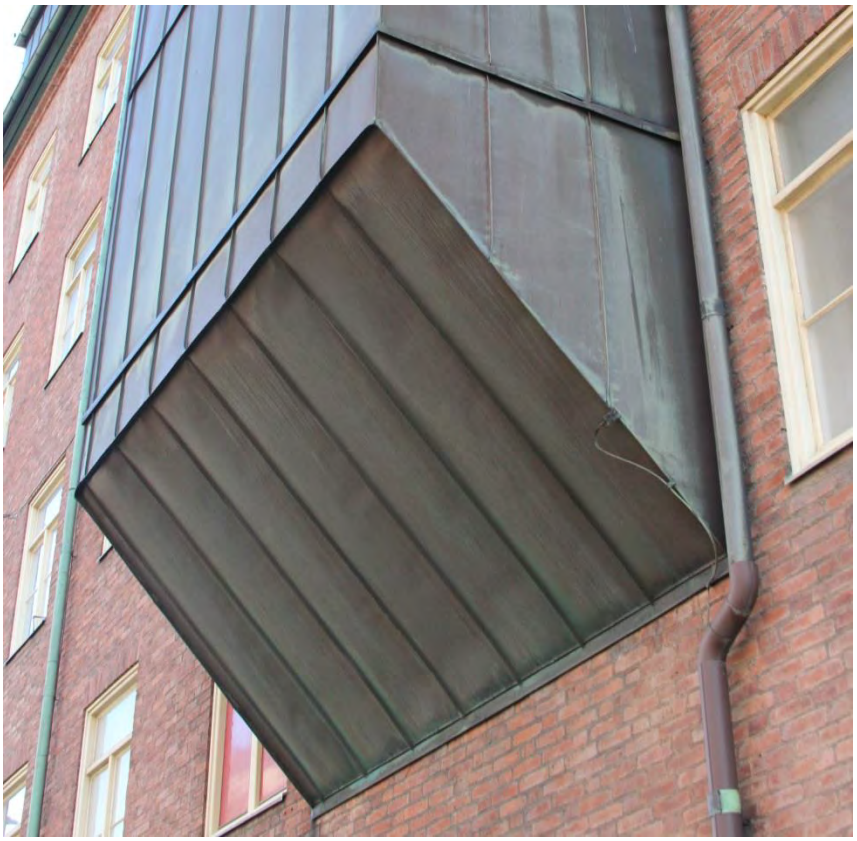
Ombyggt tak med lodräta kopparklädda takfall.

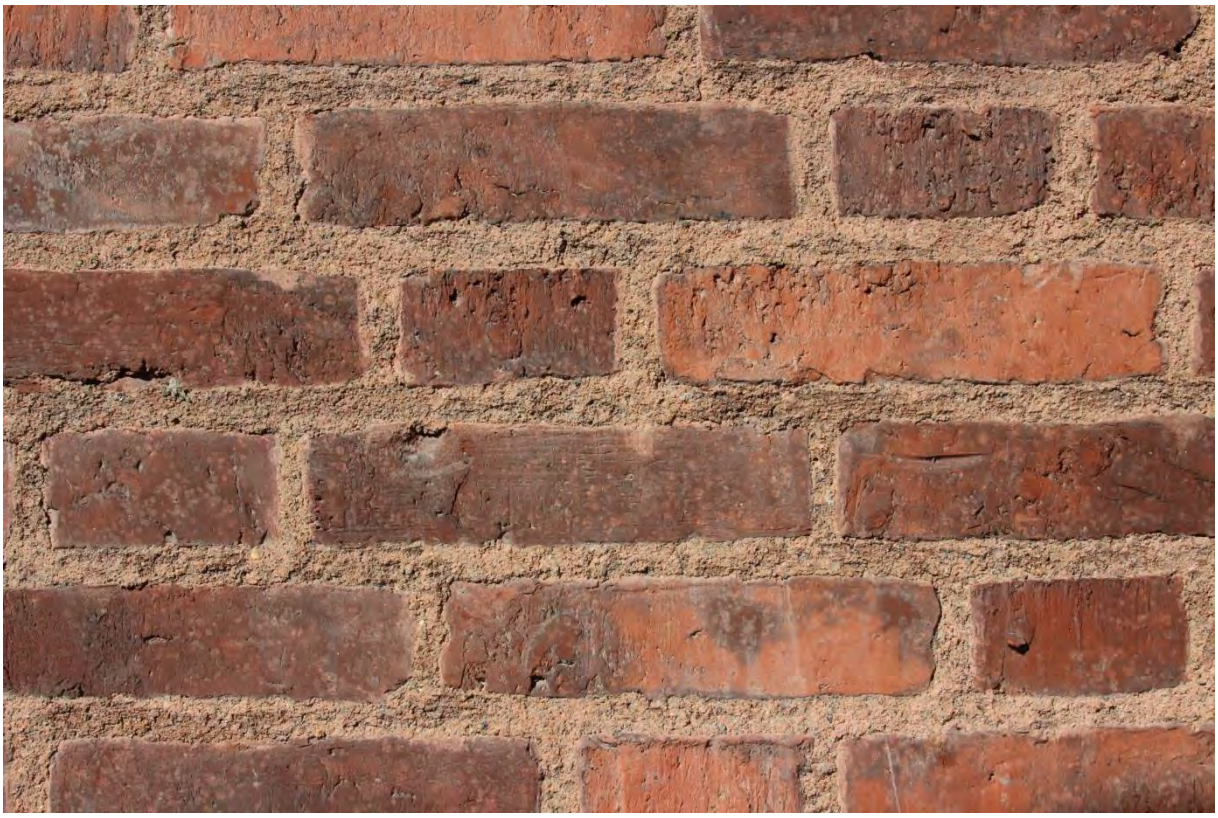
Teglet med handslagen karaktär – original.

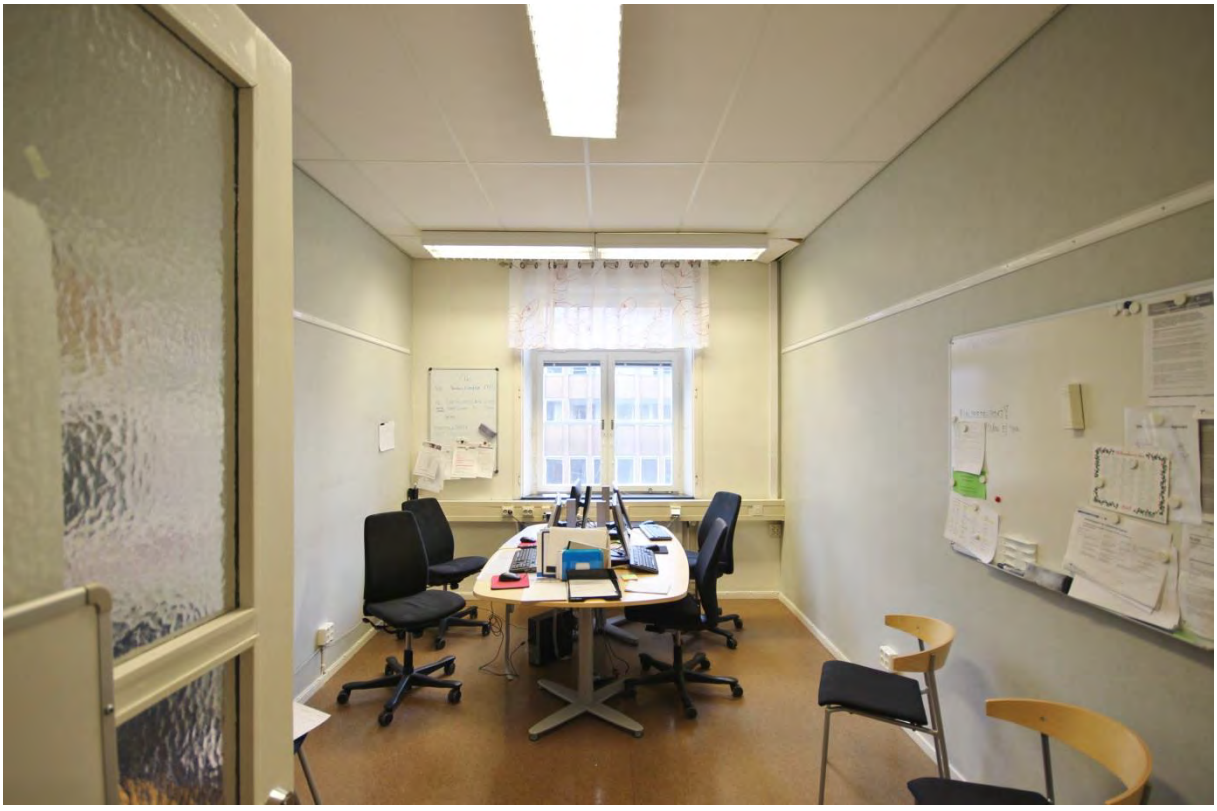
Kontor 04.044. F d vaktrum. Rumsindelning, glasparti, fönster och fönsterbänk är original.

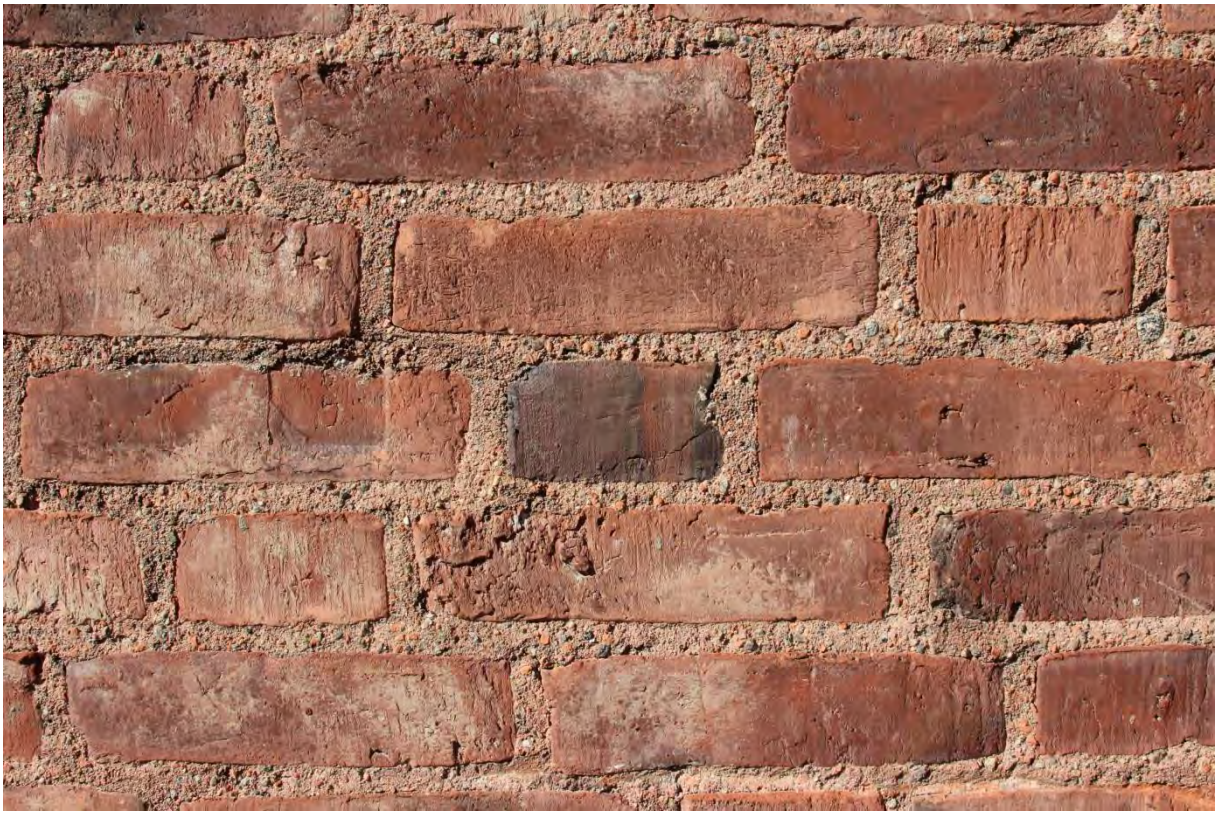
Fasadteglet är rött med handslagen karaktär och är murat i munkförband med ytterväggarnas bärande murverk.

Taket är klätt med enkupigt lertegel. Takkupor, skorstenar och andra plåtarbeten är utförda i kopparplåt. Samtliga delar i bild är original.

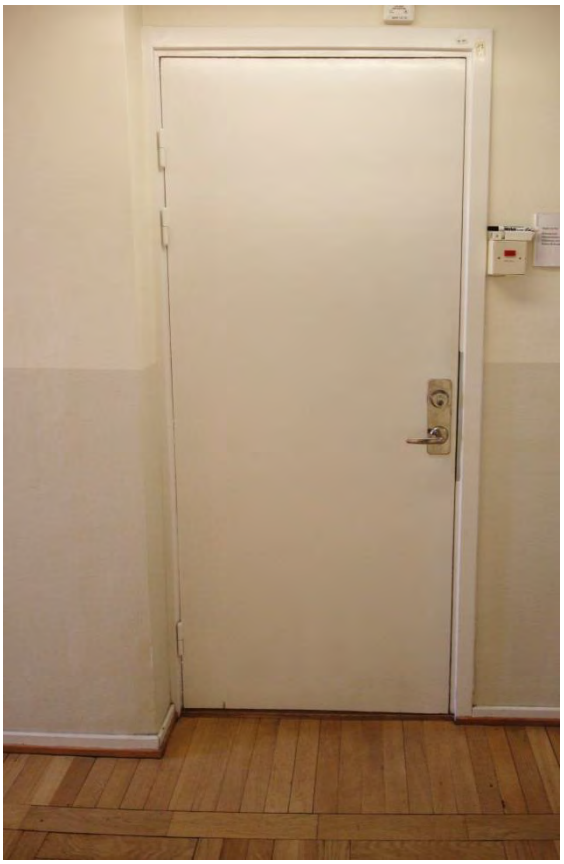
Slät enkeldörr och stavparkett i ek i f d lägenhet på plan 05

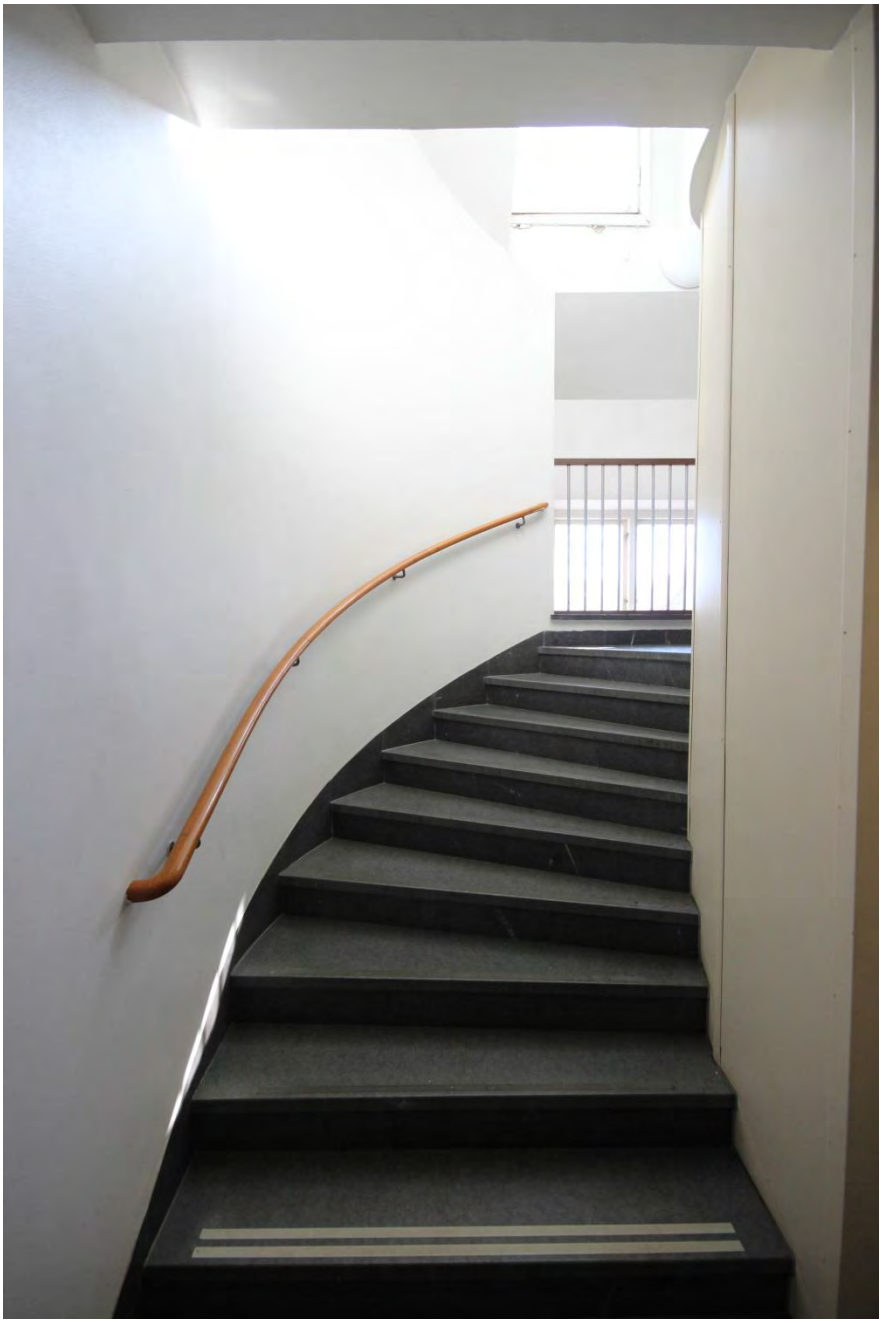
Trapphus mot öster. Rundad trappa klädd med grå kalksten, putsade vitmålade väggar och handledare i trä – original.

Vilplan och trappa klädd med grå kalksten, putsade vitmålade väggar, handledare i trä och räcke samt sexluftsfönster – original.

Fönsternisch med räcke – original.

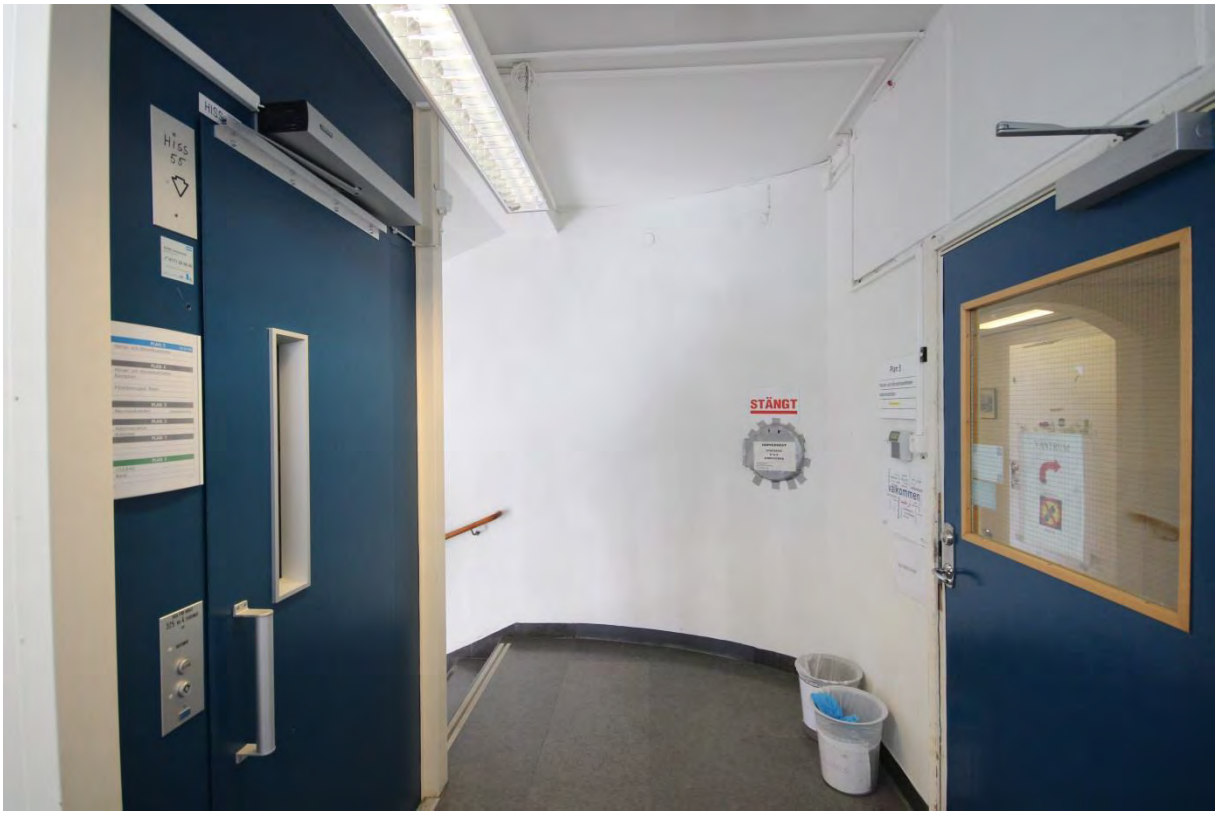
Vilplan med hiss och dörr mot avdelning – utbytta.

Trapphus mot sydöst. Vilplan och trappa klädd med grå kalksten, putsade väggar, spjälräcke med front i plywood och handledare i trä – original.

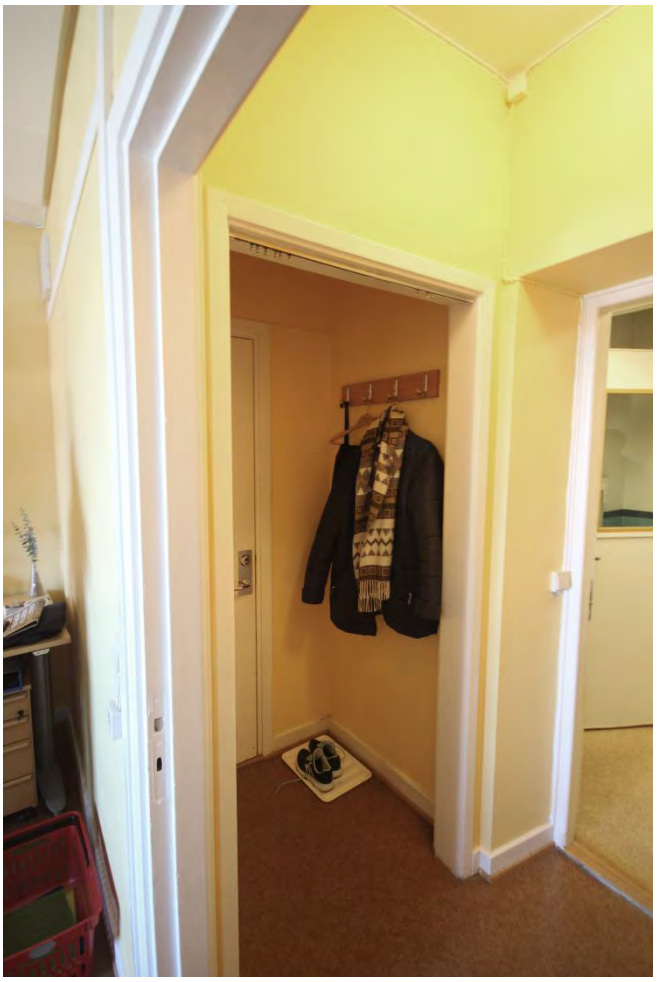
Rum 02.041. Tambur till bostadsrum – original.

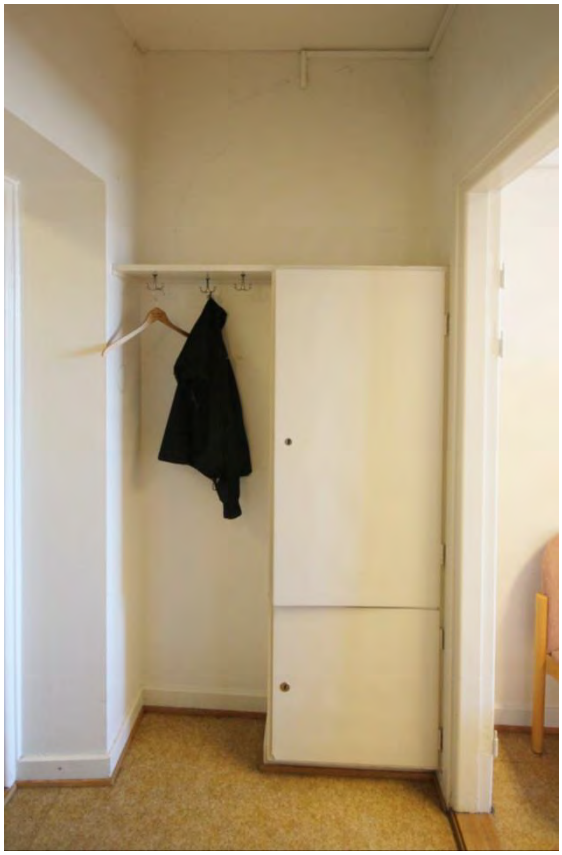
Rum 04.041. Tambur med hatthylla och skåp - original.

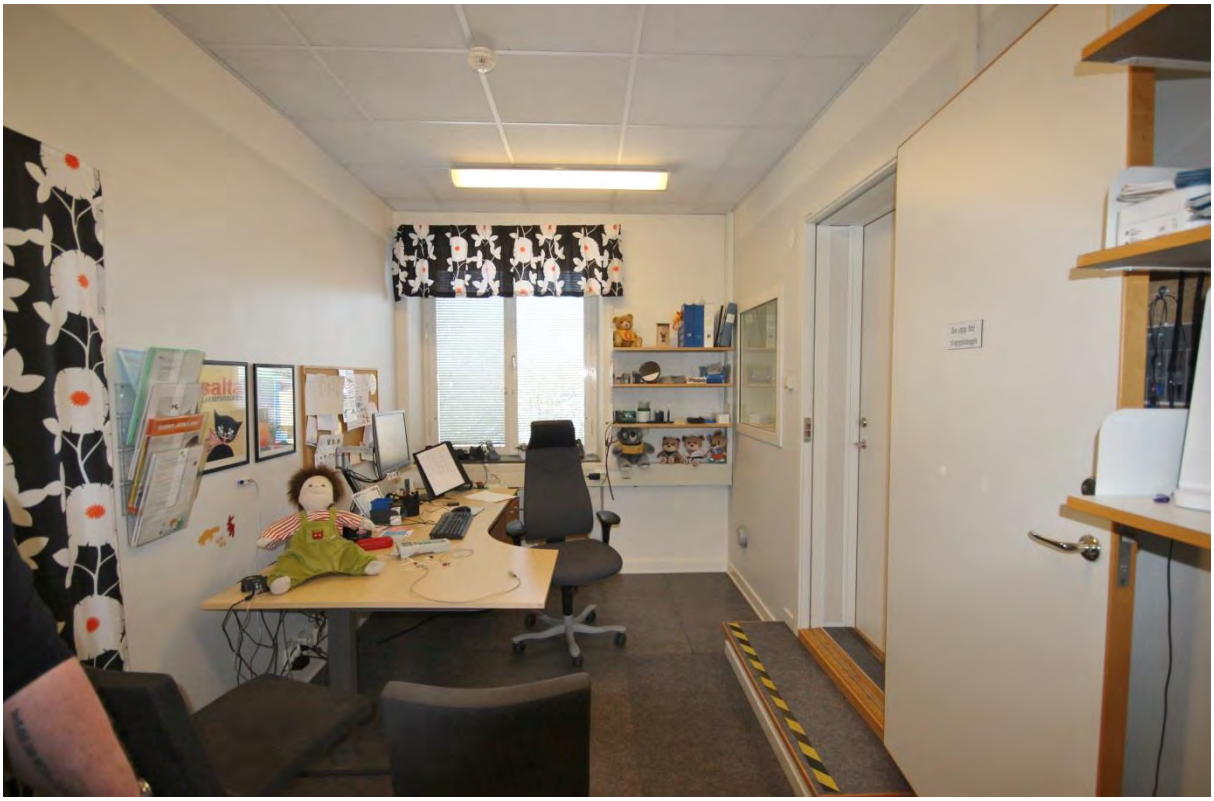
Rum 05.025. Undersökningsrum med intilliggande hörsellab. Senare rumsindelning.

Rum 05.012. Väntrum för barn. Fönster och fönsterbänk är original.
