PER DUBBSHUSET

DOKUMENTATION OCH KULTURHISTORISK BESKRIVNING

SAHLGRENSKA SJUKHUSET/MEDICINAREBERGET DEL 3

Göteborg 2018-05-25

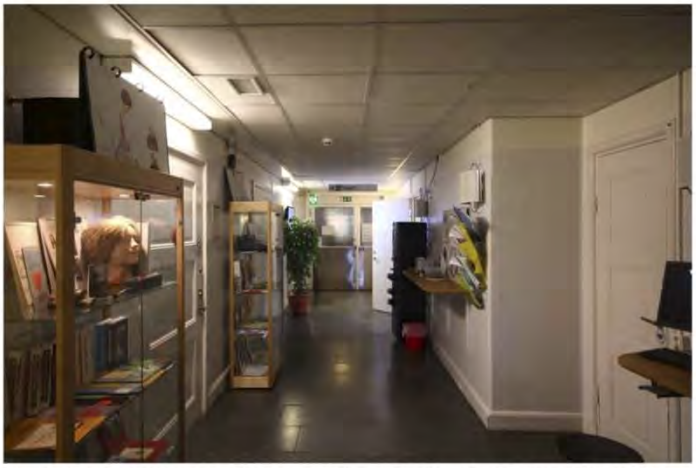
Rum 03.334. Korridoren har originalplanlösning och till stora delar bevarade originalmaterial och -detaljer som kalkstensgolv, socklar, spegeldörrar och foder.

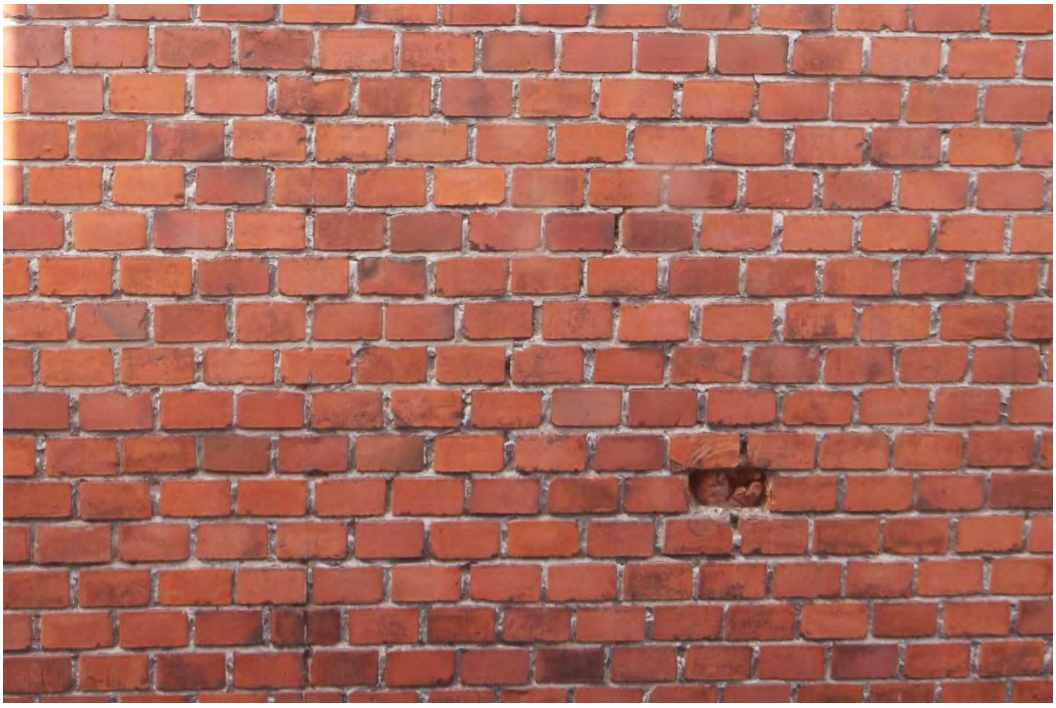
Vittrande fogar, skadat tegel i fasaden mot väster.

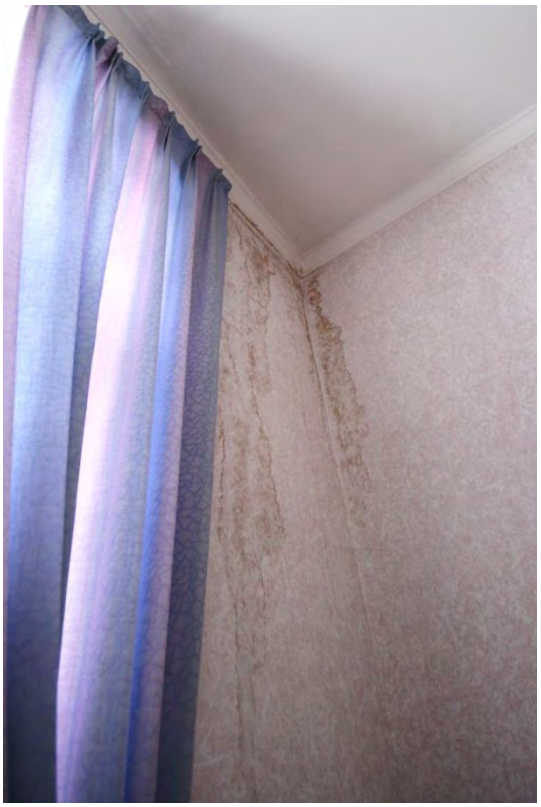
Rum 01.040. Fuktgenomslag i yttervägg mot nordväst.

Fuktskadans läge pekar mot att det funnits brister i avvattningen.

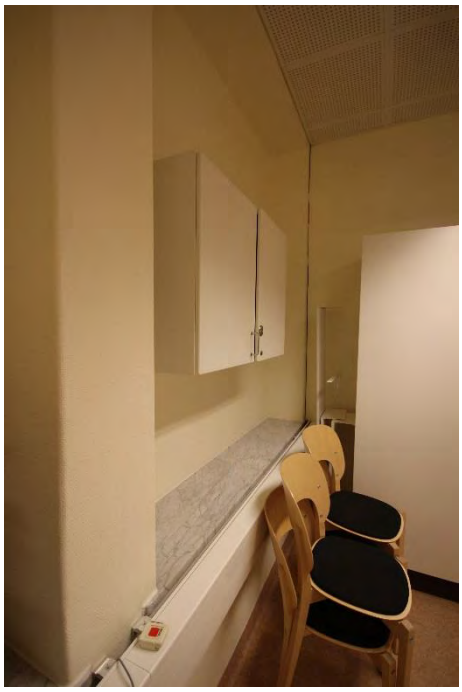
Väggavsnitt som är del av administrationsbyggnadens forna yttervägg. Igensatta fönsterpartier, marmorskiva i original (Rum 00.086D).

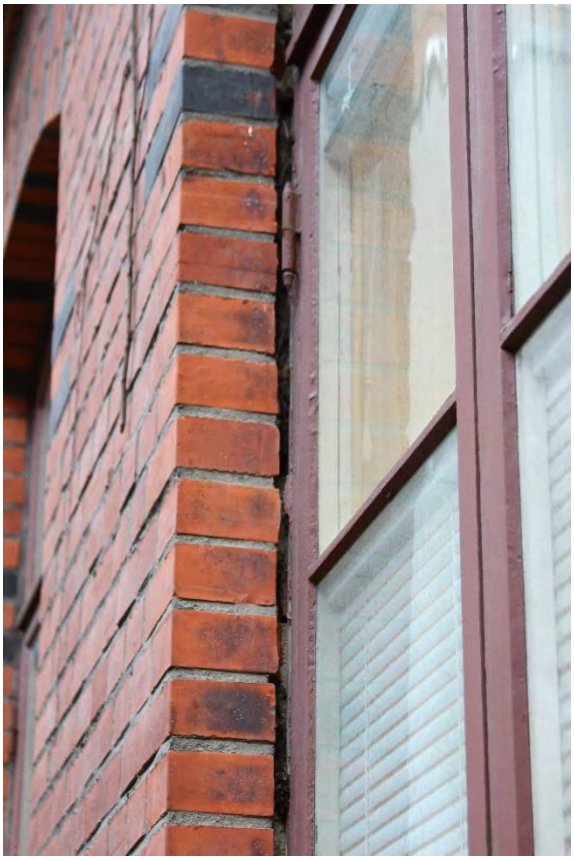
Avsaknad av fog mellan karm och murverk i enstaka fönster mot nordväst.

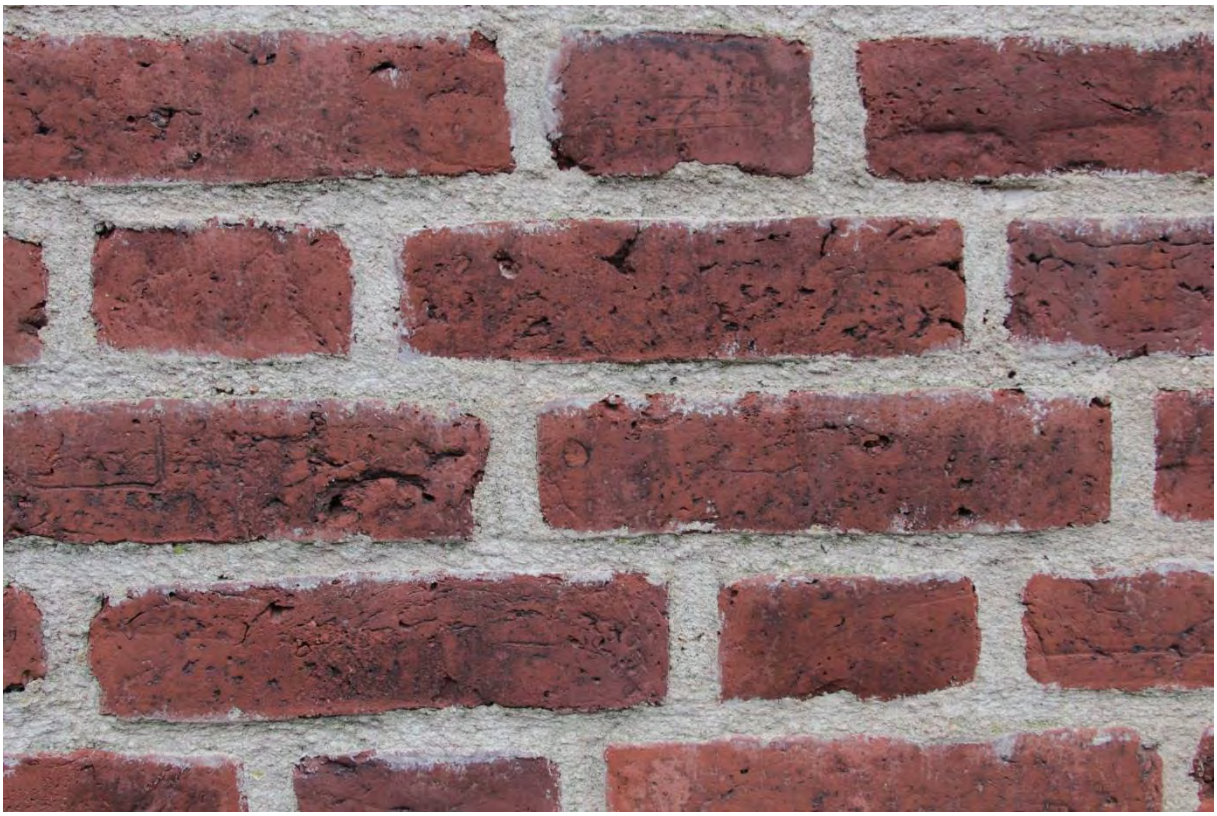
Det rödbruna teglet är handslaget och murat med breda fogar.

Uppåt avslutas fasaden med en utkragad, mönstermurad takfot i rullskift.

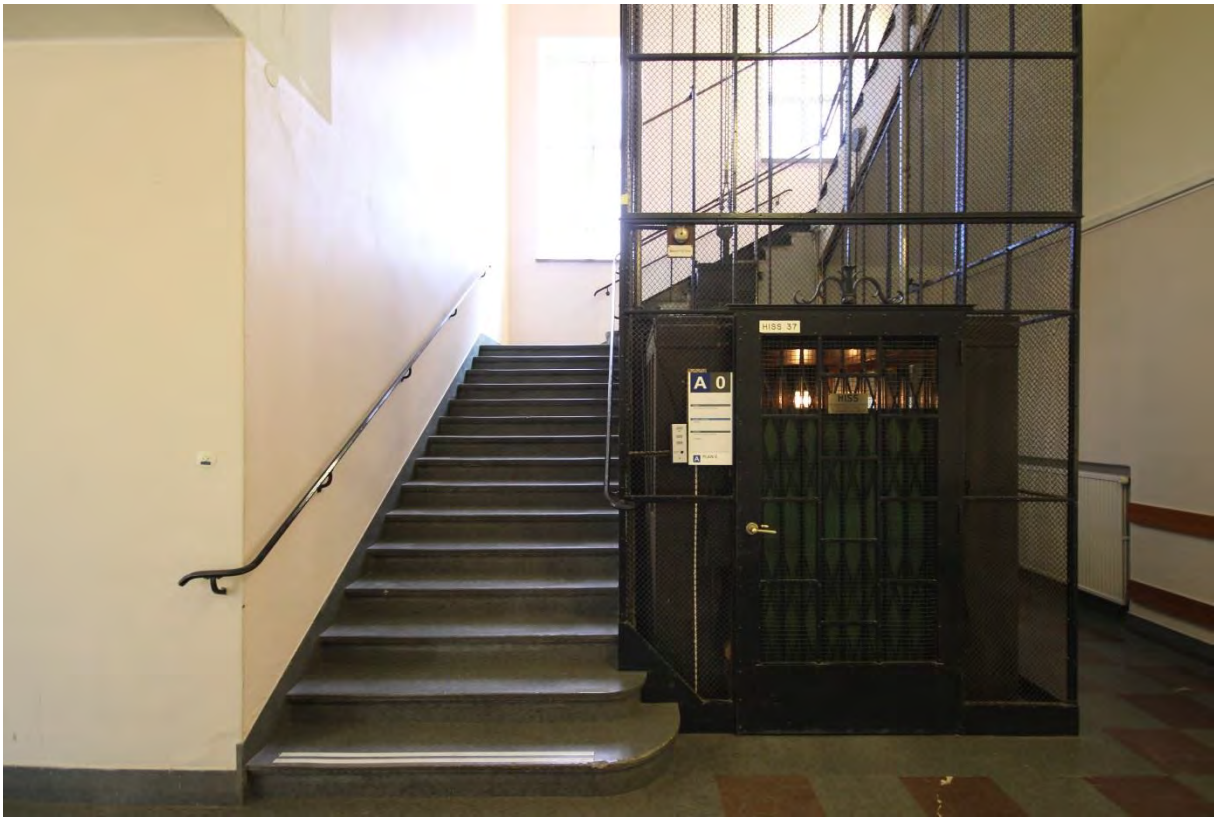
Huvudtrapphus med bevarad sänghiss.

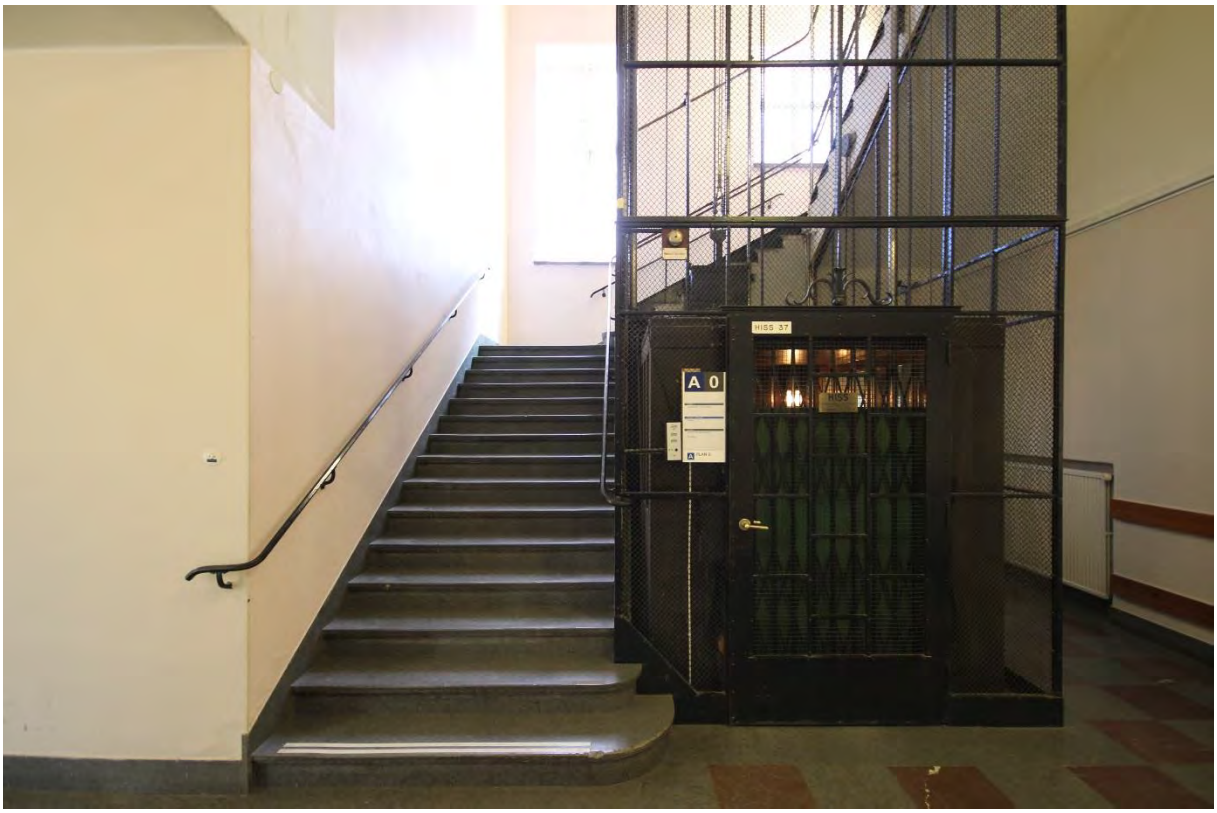
Kalkstenstrappa, handledare i smide, väggar, fönster och tak i original. Även hissen är i sin helhet i originalutförande.

Den ursprungliga sänghissen sedd från insidan.

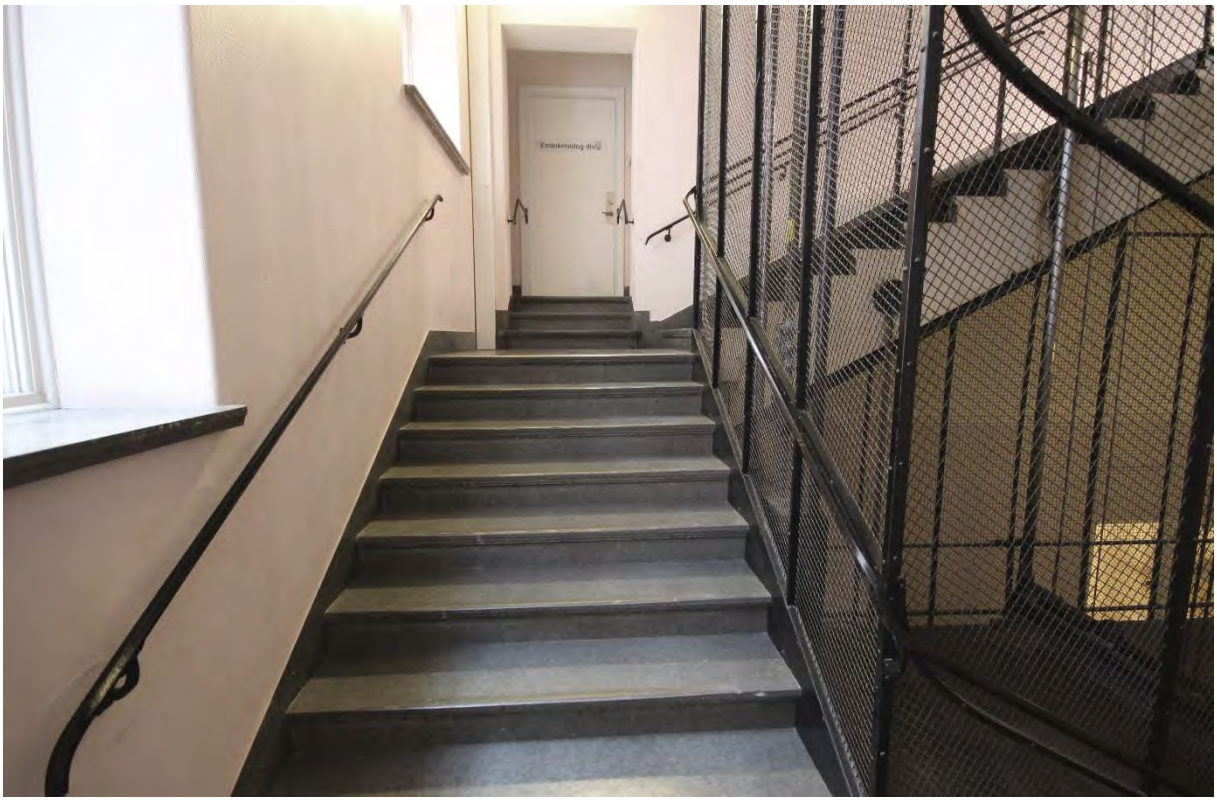
Trapphuset har tre raka lopp med ett separat, mindre trappavsnitt som leder till entresolvåningen.

Samtliga fönster samt fönsterbänkar med skiva av kalksten är i original.

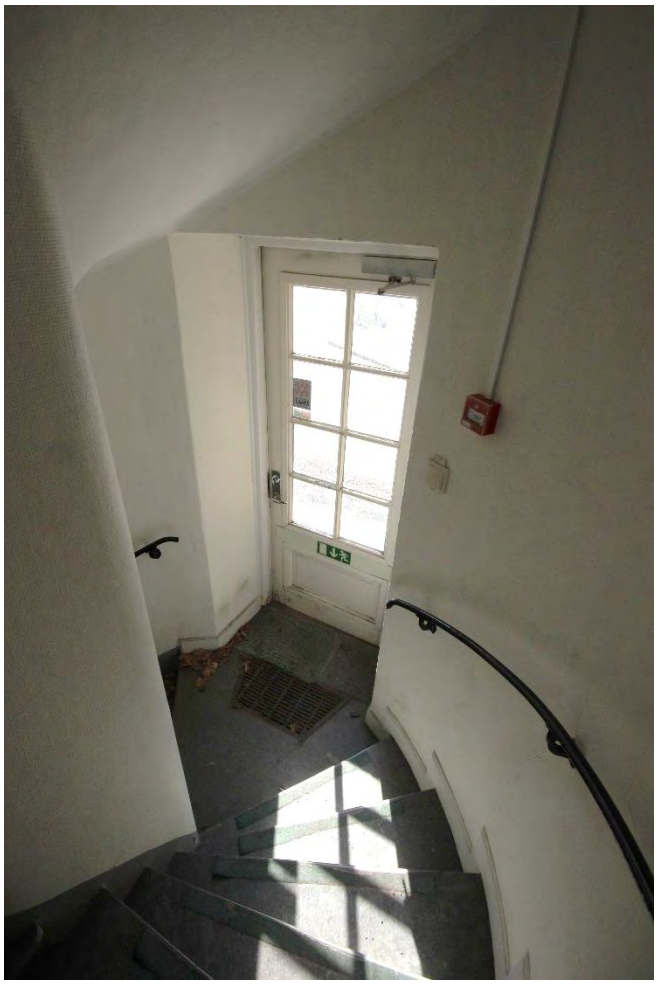
Trappa samt golv i kalksten, smideshandledare samt ytterdörr – original.

Rundat trapplopp.

Rakt trapplopp. Räcke, överliggare i kalksten, profilerad sockel – original.

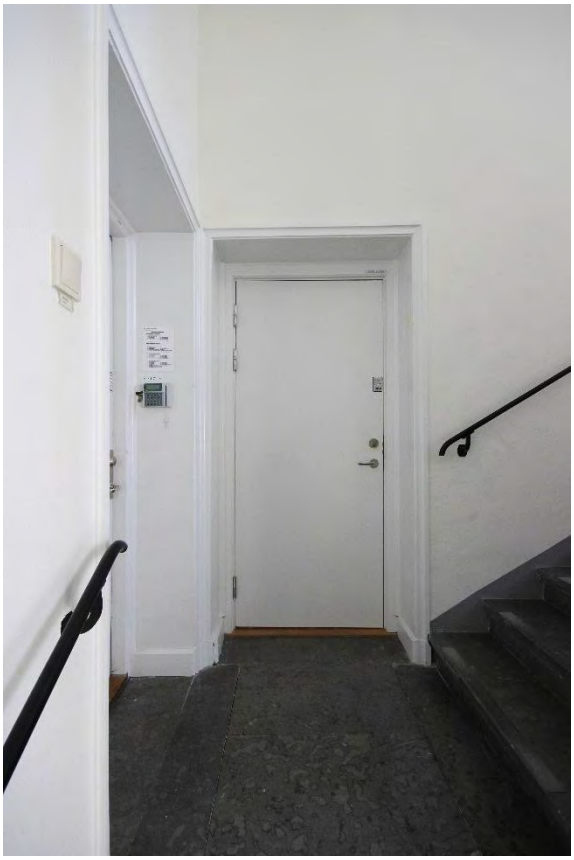
Dörrar i original (dörr centralt i bild med utbytt dörrblad).

Fönster samt fönsterbänk med skiva av kalksten – original.
