Projektnummer:
25–008
Beställare:
Stejla Krokslätt 35:6 AB
Datum:
2025–03–31

RAPPORT

Översiktlig miljöteknisk markundersökning på fastigheten Krokslätt 35:6 i Göteborg

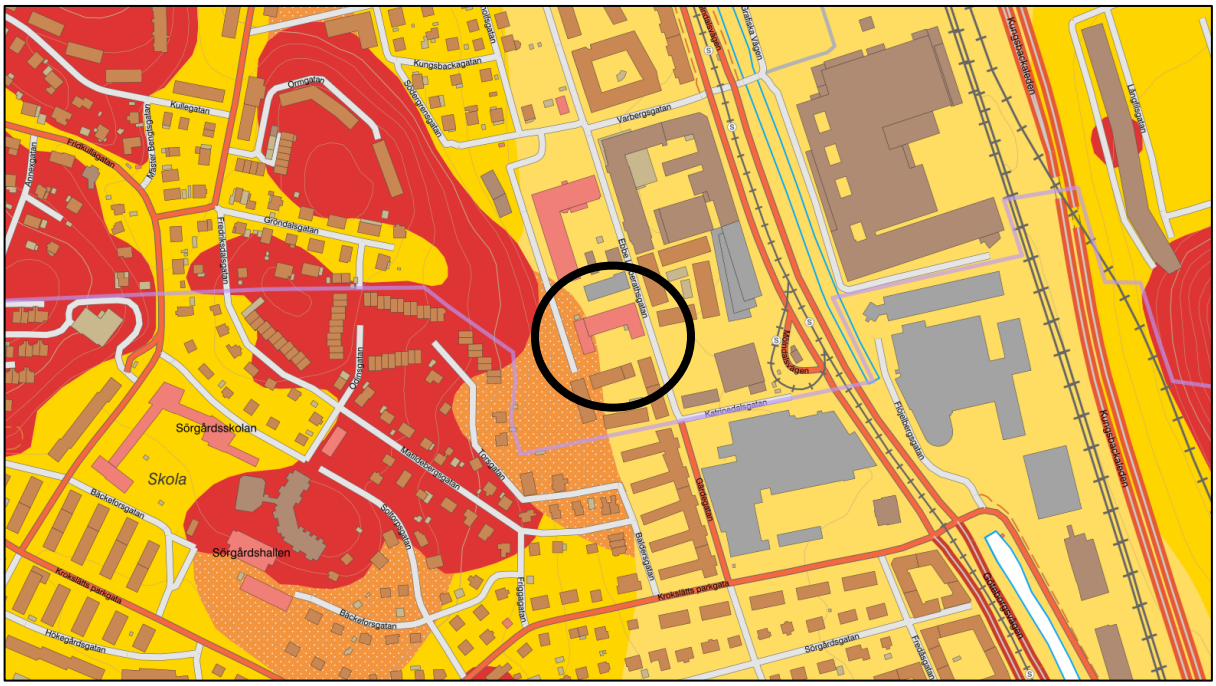
Enligt SGU:s (Sveriges Geologiska Undersöknings) jordartskarta består de ytliga jordarterna på merparten av undersökningsområdet av lera. På de västra av delarna av området förekommer dock sand. Vid nu utför undersökning noterades fyllnadsmassor ytligt över hela området (0 till max 0,8m). På större djup noterades den av SGU karterade leran. I närområdet runt undersökningsområdet återfinns till största del ytterligare lera. Mot väst går dock berget i dagen på visst avstånd. Enligt SGU:s jorddjupskarta bedöms jorddjupet vara 5-10 meter. Vid nu genomförd provtagning kunde provtagning till 4 meters djup genomföras i samtliga punkter förutom i en (25MS09) där berg eller större block noterades på 1,5 meters djup. Nedan i Figur 3 kan karta avseende jordart ses.

Figur 3. SGU:s jordartskarta. Svart cirkel visar läge för aktuellt undersökningsområde. Gult område visar läge för lera. Rött område visar läge för berg i dagen. Orange-markerat område visar läge för sand (Källa: SGU 2025).
