*Geoteknisk och bergtekniskt utlåtande*

Datum: 2016-10-20

## ***Detaljplan för nybyggnad av förskola vid Kullegatan, Krokslätt 180:1 m.fl. i Göteborg***

***Geoteknisk och bergtekniskt utlåtande***

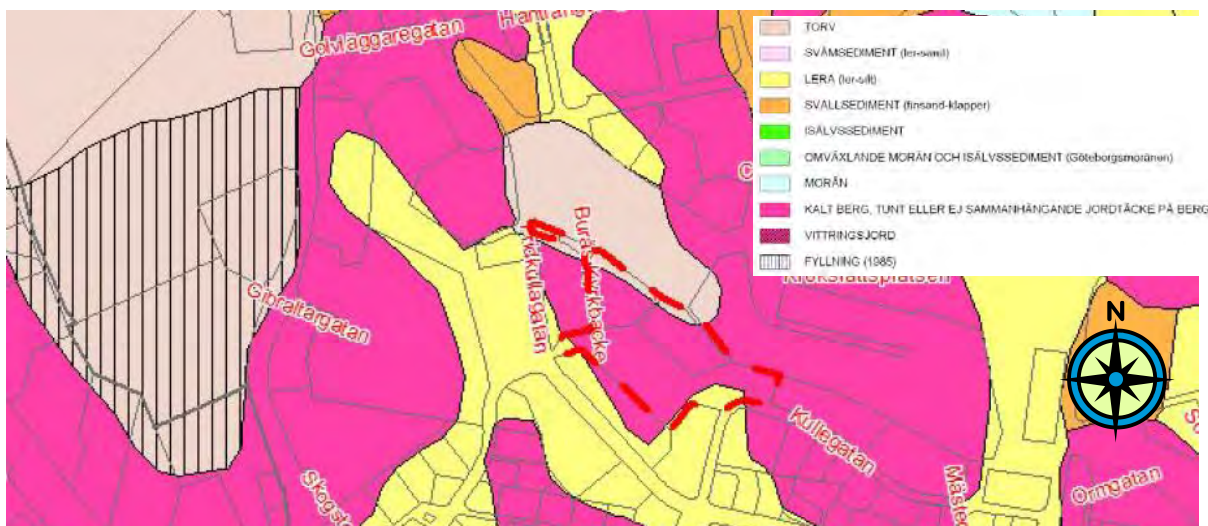
Figur 2. Utdrag ur SGU:s jordartskarta.

- Okulärbesiktning på plats 2014-06-26, 2014-11-04 och 2016-09-06 av Fastighetskontorets Geotekniker/Geolog Andris Vilumson
- Diverse kartmaterial, i huvudsak SGU:s jordartskarta, *se figur 2*.

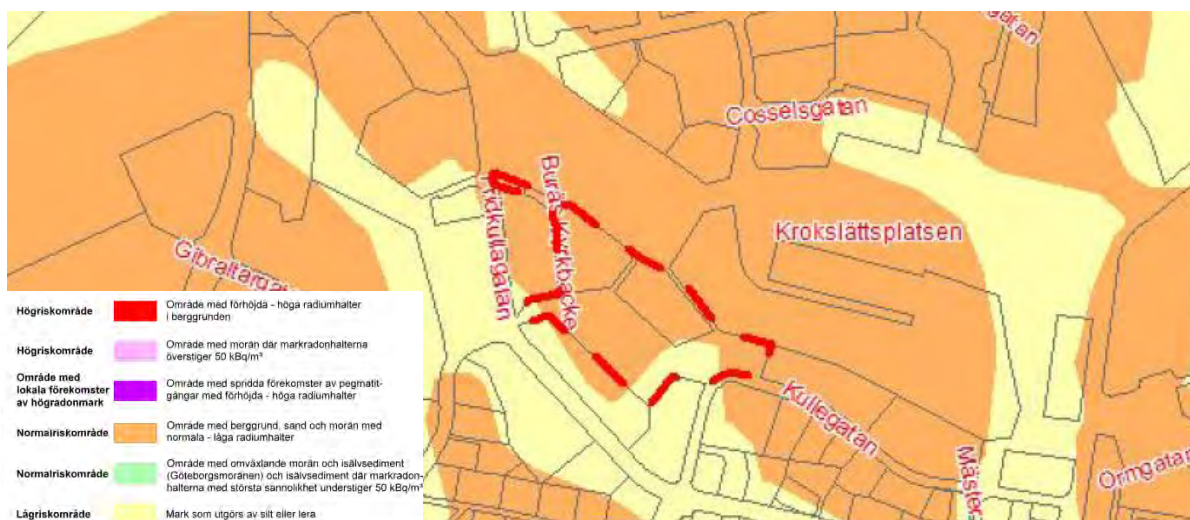
Figur 4. Utdrag ur SGU:s översiktliga radonriskkarta.

Enligt SGU:s översiktliga radonriskkarta är området klassificerat som låg/normalradonområde, se figur 4. Efter eventuella sprängningsarbeten inför byggnation måste radonrisken utredas både på berget och sprängstenen om den planeras att användas.

På normalradonmark ska nya byggnader uppföras radonskyddande, dvs. en grundkonstruktion som inte har uppenbara otätheter mot markluft. Rör genomföringar i bottenplattan skall tätas.
