FASTIGHETSKONTORET, GÖTEBORGS STAD

**Dp Kv Klåvestenen**  
**Utlåtande map geoteknik, bergteknik och hydrogeologi**  
UPPDRAGSNUMMER 2305 509

2013-10-27

**Sweco Infrastructure AB**  
**Geoteknik**

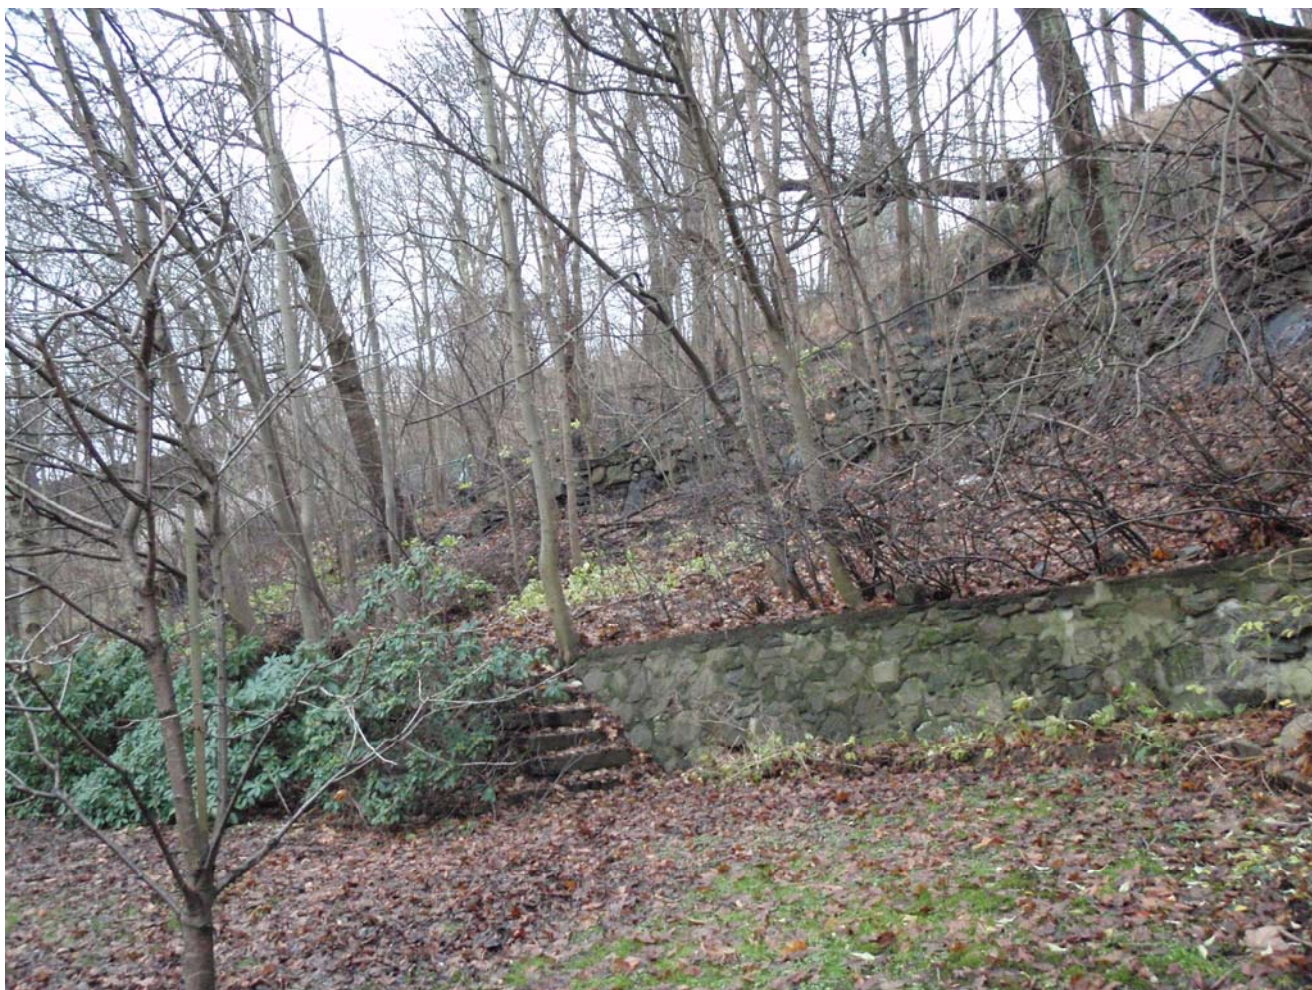
om innergården finns en mur som vetter mot slänten. En bit högre upp i slänten finns ännu en stenmur (se foto 4).

Foto 4) Översikt sedd mot sydost.

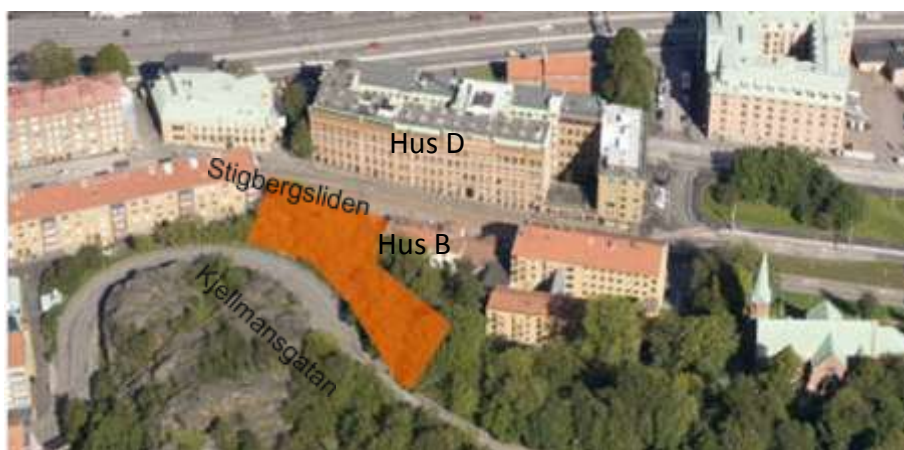
Figur 1

Aktuellt planområde är beläget i en jordtäckt sluttning som stupar brant åt norr, se *figur 1*. Berg är synligt i de brantare partierna samt i den västra delen av området. Slänten är bevuxen av träd och sly. I norra delen av planområdet finns byggnader med innergård, samt väster om byggnaden en parkeringsplats. Söder om innergården finns en mur som vetter mot slänten. En bit högre upp i slänten finns ännu en stenmur (foton återfinns i bilaga 3 Bergteknisk utredning). Nedanför slänten utgörs jordlagren av lera.

Område som kan tas i anspråk vid nybyggnation.

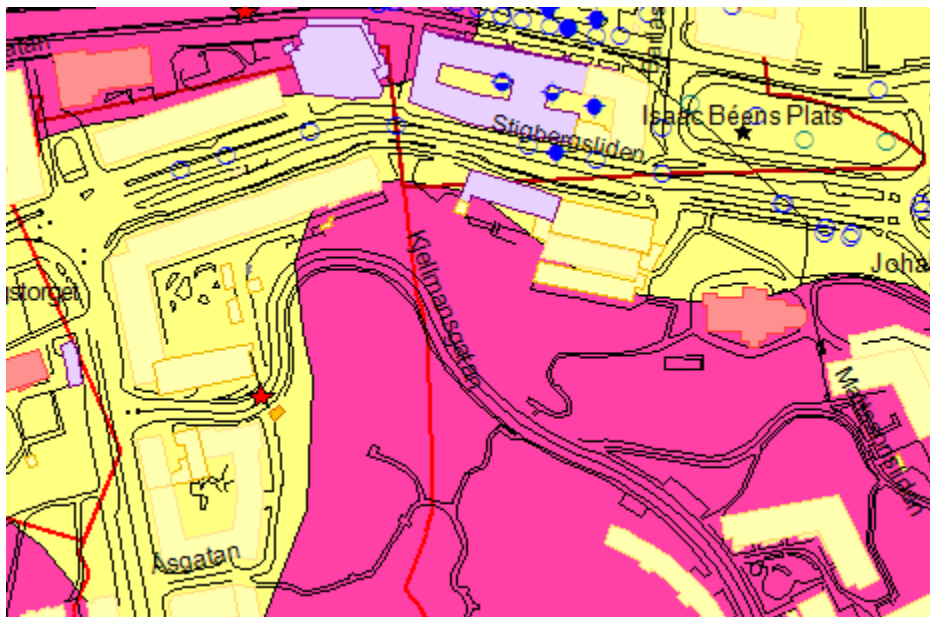
Figur 2

Tidigare utförda geotekniska undersökningar vid Stigbergsliden och i kvarteret norr om det påvisar förekomst av lera i området. Baserat på tidigare utförda undersökningar bedöms lermäktigheten i planområdets norra del kunna uppgå till ca 2-7 m. Lermäktigheten minskar successivt mot bergsluttningen. Under leran bedöms det finnas ett begränsat lager friktionsjord på berg. Inom såväl aktuell fastighet som Stigbergsliden förekommer det överst ett lager med fyllnadsmaterial (ca 1-2 m) av varierande innehåll (sand, grus, tegel mm).

SGU:s jordartskarta..
