Rapport

Kompletterande miljöteknisk markundersökning

Rud 8:10 m.fl. Munspelsgatan

Uppdrag: 1117-002

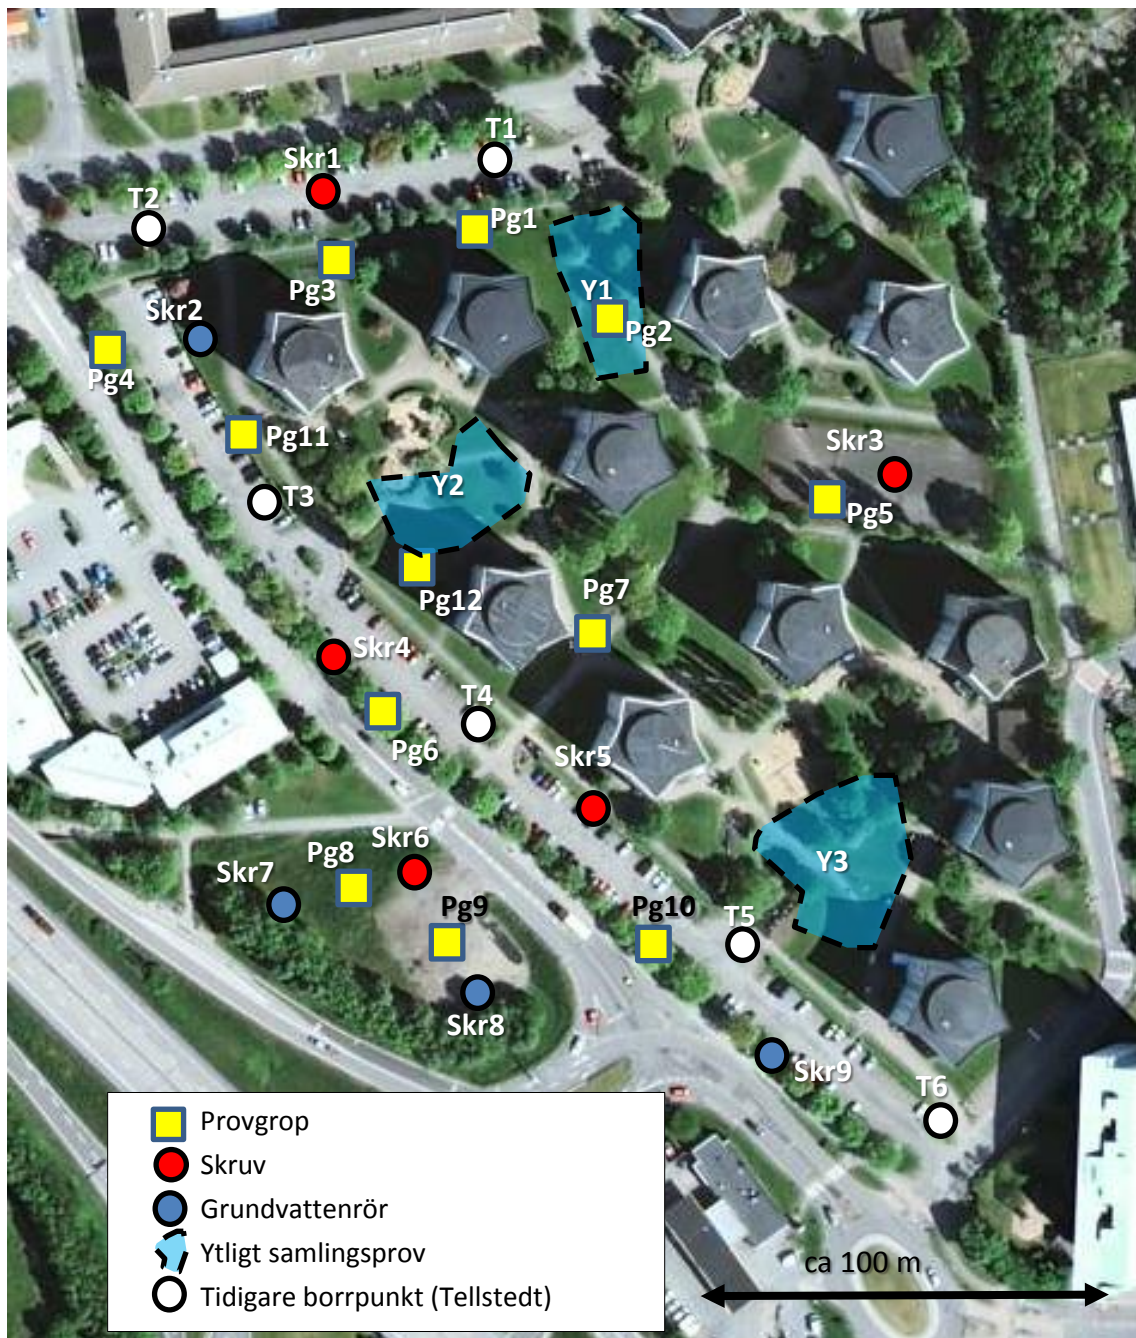
Markundersökningen genomfördes den 24 och 25 januari 2017 av Linus Nilsson, Structor. Totalt innefattade provtagningen följande: 9 skruvprovtagningsspunkter, varav grundvattenrör installerades i 3 av dessa punkter, 12 provgropar och 3 områden med yttlig provtagning, se **Figur 3** nedan. Grundvattenrören provtogs den 25 januari.

Figur 3. Provtagningspunkterna översiktligt utsatta. Provtagningen är koncentrerad till nybyggnadsområdet och asfaltsytor.
