MARS 2022, REV. C MAJ 2024
LÅNGEDRAGS BÅTVARV

DETALJPLAN FÖR BOSTÄDER VID LÅNGEDRAGS BÅTVARV INOM STADSDELEN ÄLVSBORG

PM BERGTEKNIK FÖR DETALJPLAN

A230349-B-PME-001

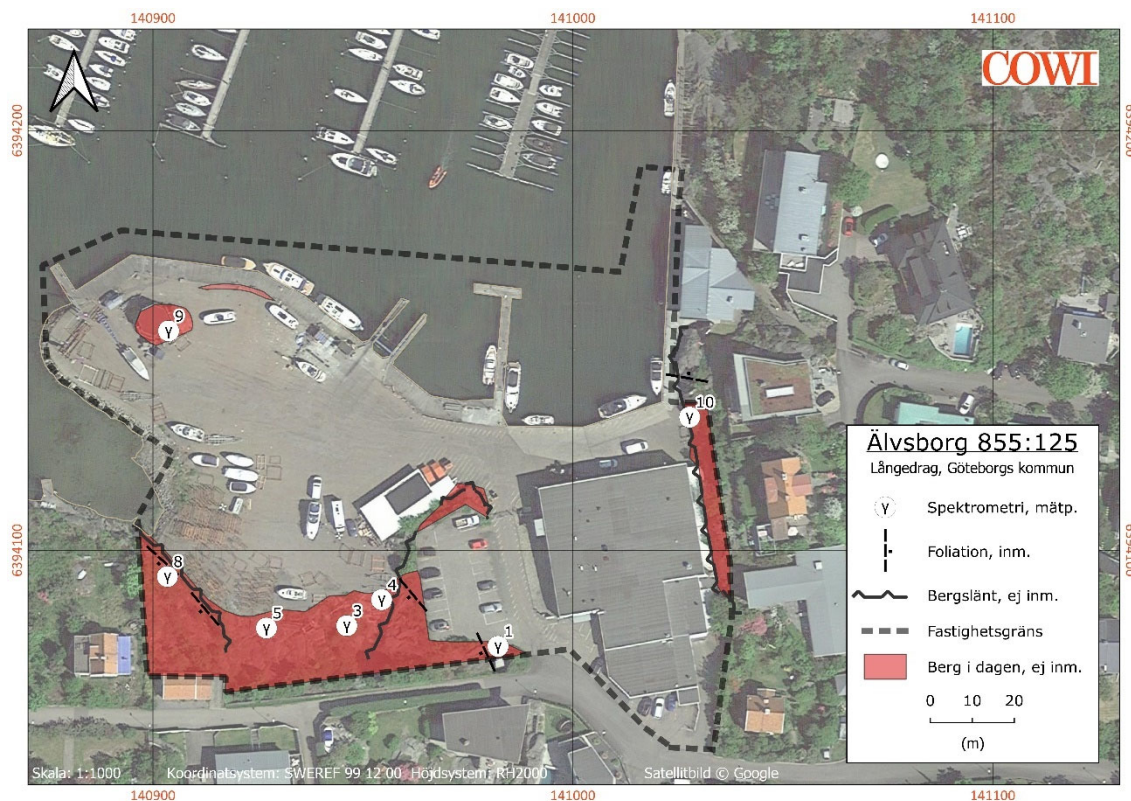
Berg i dagen finns i fastighetens sydvästra del, längs dess östra gräns samt i form av en bergknalle i nordväst, Figur 5. Berg i dagen syns även mellan kajkonstruktionens fyllnadsmassor och vattenytan i områdets nordvästra del, Figur 6.

Figur 5. Observerat berg i dagen markerat i rött. Kartan visar också mätpunkter för gammasppektrometer och inmätt foliation.

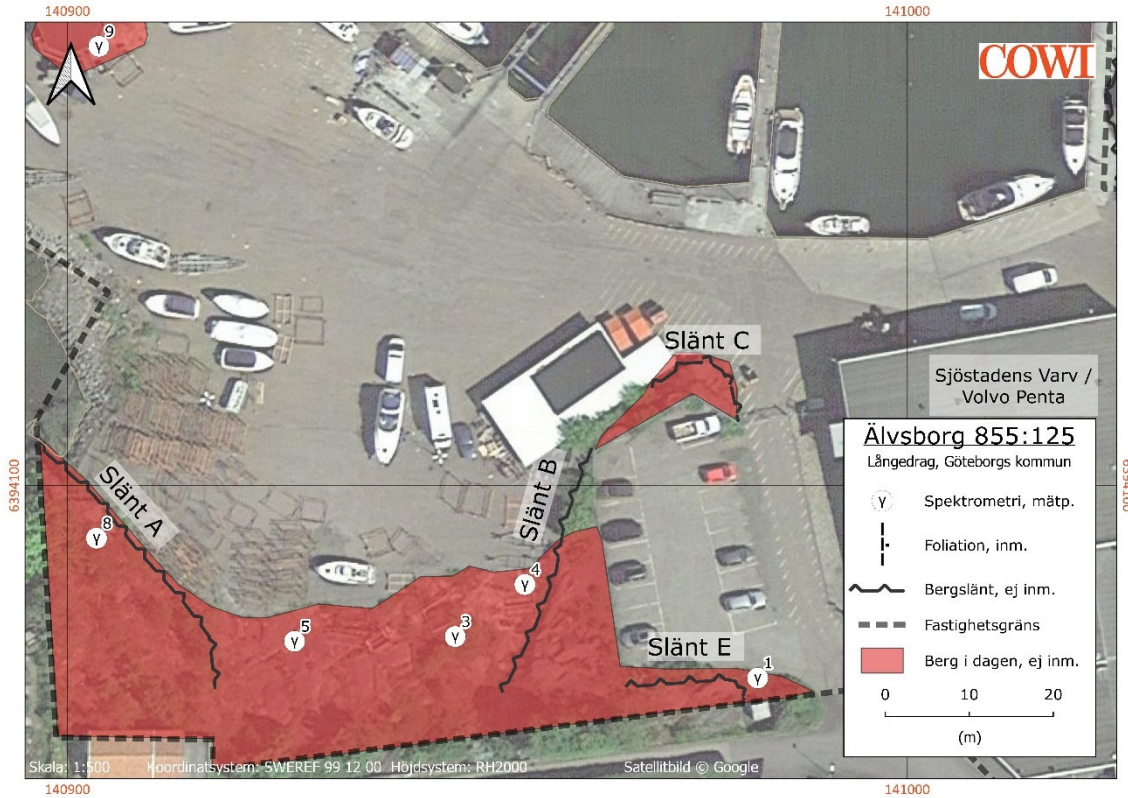
Fem slänter (A-E, Figur 9 & Figur 10) har undersökts på tomten.

Figur 9. Fastighetens sydvästra del med slänterna A-C och E.

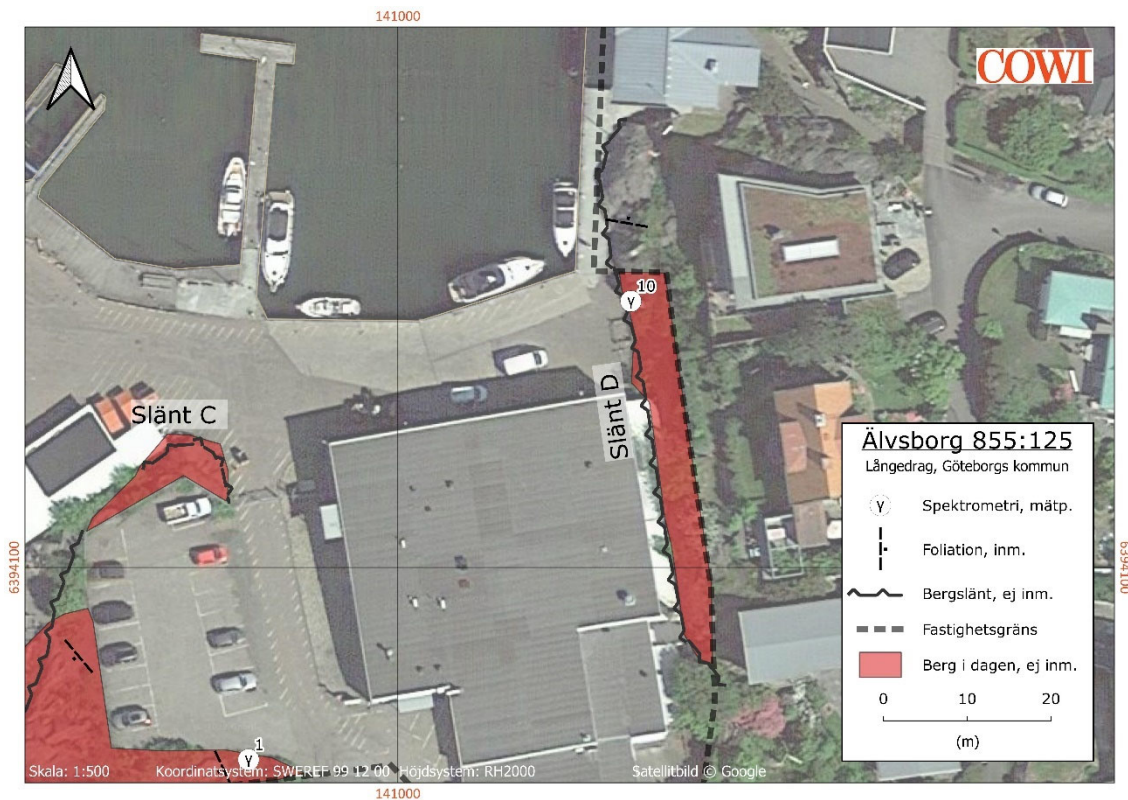
Figur 10. Fastighetens östra del med slänterna C och D synliga.
