MARS 2022, REV. B JUNI 2022
LÅNGEDRAGS BÅTVARV AB

ÄLVSBERG 855:125, GÖTEBORGS STAD

PM BERGTEKNIK FÖR DETALJPLAN

DOKUMENTNR.
A230349-B-PME-001

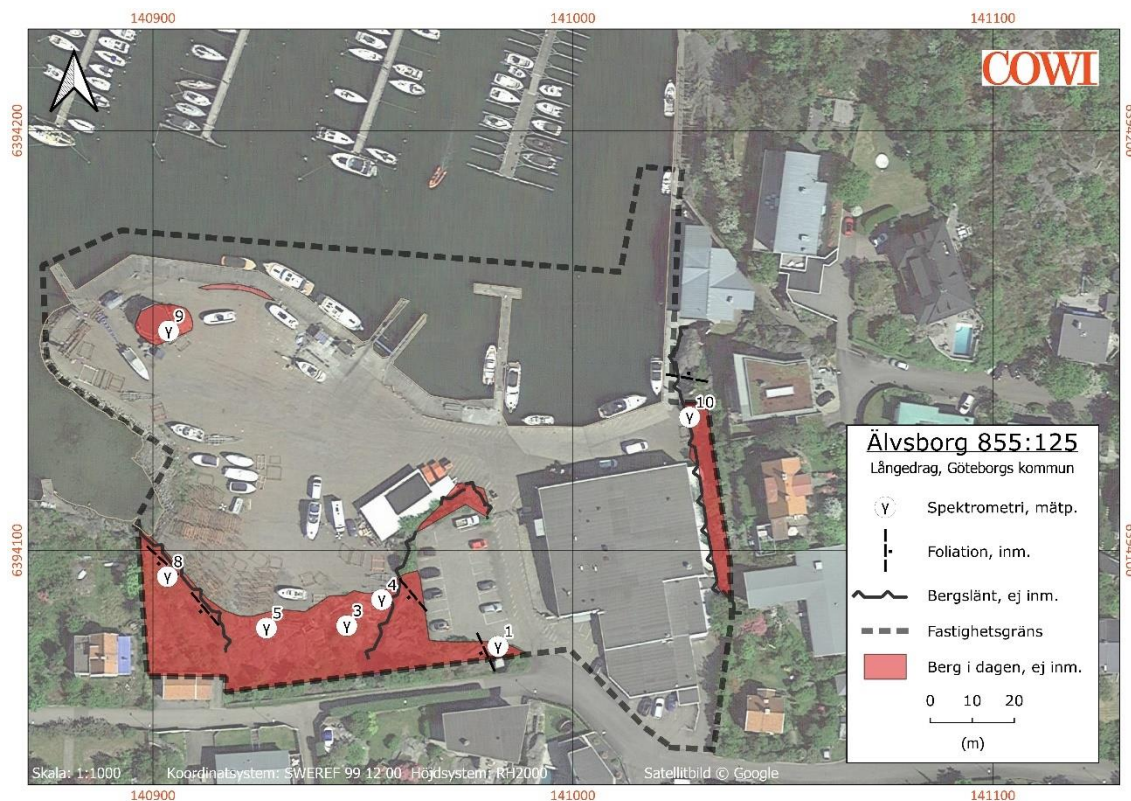
Berg i dagen finns i fastighetens sydvästra del, längs dess östra gräns samt i form av en bergknalle i nordväst, Figur 5. Berg i dagen syns även mellan kajkonstruktionens fyllnadsmassor och vattenytan i områdets nordvästra del, Figur 6 på nästa sida.

Figur 5. Observerat berg i dagen markerat i rött. Kartan visar också mätpunkter för gammasppektrometer och inmätt foliation.
