Göteborg Energi AB

# Bergteknisk utredning

## Detaljplan för värmeverk vid Råvebergsvägen

Angered 83:2

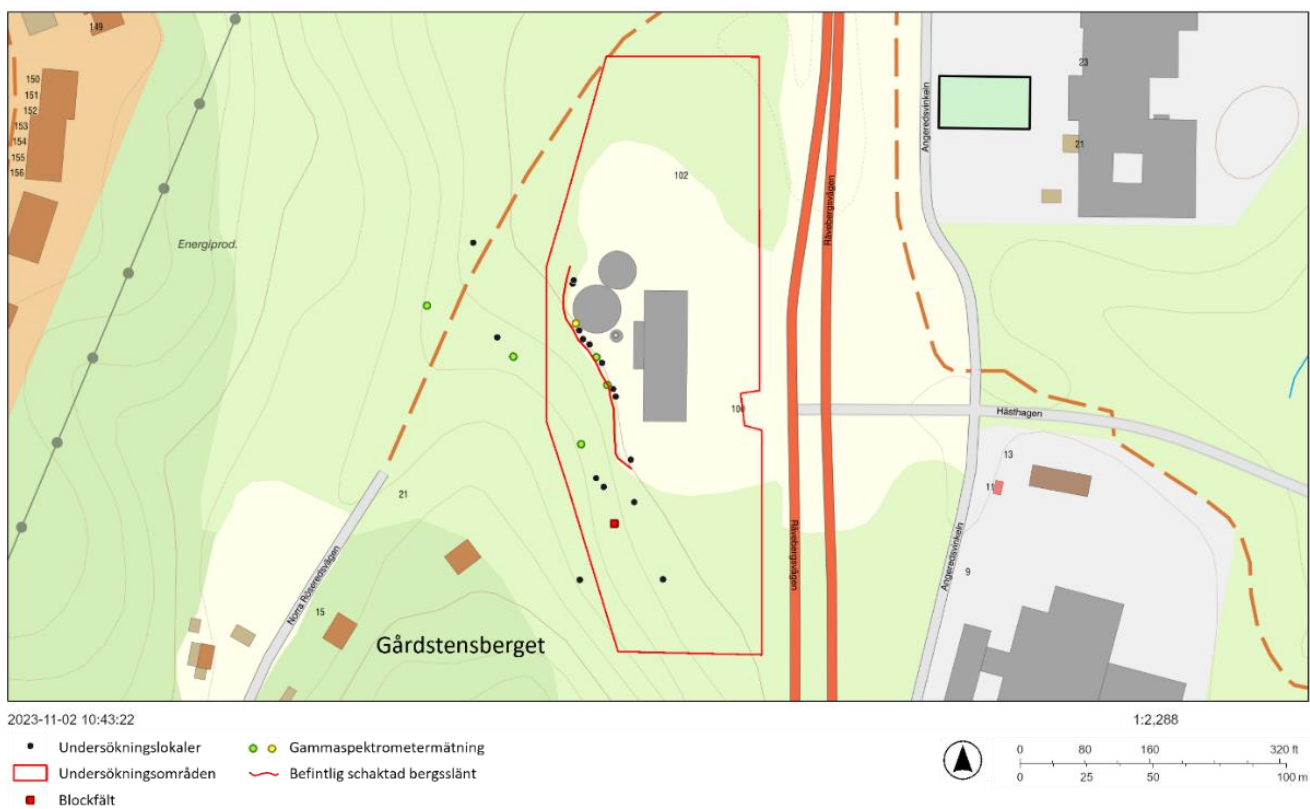
Fältkartering utfördes den 26 oktober 2023 av Norconsult AB och 16 lokaler undersöktes med avseende på planområdets bergskvalitet, bergarter och spricksystem. I figur 2 är undersökningslokalernas lägen markerade med svarta punkter. Inmätning av sprickor och strukturers orientering utfördes med en kompass enligt högerhandsregeln och redovisas som strykning och stupning (strike och dip). En översiktlig stabilitetsanalys, grundad på uppmätta sprickriktningar, utfördes därefter med avseende på en befintlig bergsslänt i Gårdstensberget som ligger i planområdets sydvästra del, se figur 2, samt med avseende på alternativa layouter för utbyggnation med bergschakt.

Figur 2 Översiktsskarta med undersökningslokaler markerade.

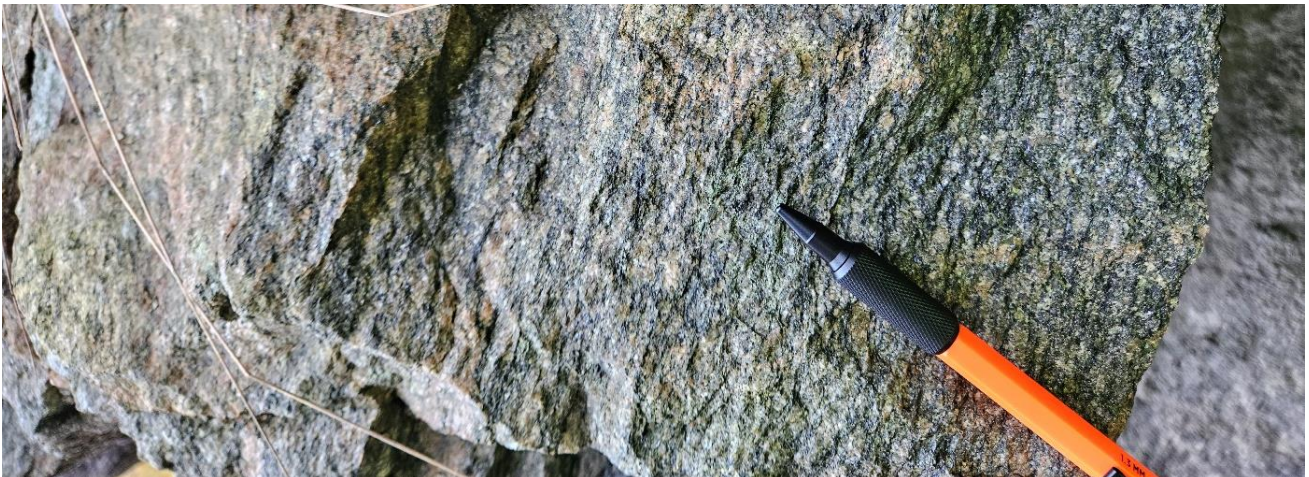
Bergarterna inom planområdet var vid fältbesöket något svårbedömda då bergytorna är vittrade och ställvis täckta av lavar och mossor. I den befintliga schaktade slänten kunde färskare bergytor studeras och bergartbestämmas. Berggrunden inom planområdet bedöms domineras av en grårod metamorf granitoid med ställvis synlig foliation och ställvisa inslag av 10–30 cm breda pegmatitgångar, se figur 3 och figur 4. Enligt SGU består berggrunden av metamorf tonalit-granodiorit med en skiffriighet som stryker parallellt med Gårdstensbergets slänt i nord-nordvästlig riktning. Längs med samma riktning är även ett antiformt veckböj och en plastisk deformationszon markerat på SGU:s berggrundskarta strax sydväster om planområdet. Några täcken på veckning eller plastiska deformationzoner, såsom intensiv skiffriighet eller mylonitbildning, observerades inte vid fältbesöket.

Figur 3 Fotografi av berg med typiskt utseende för planområdet.

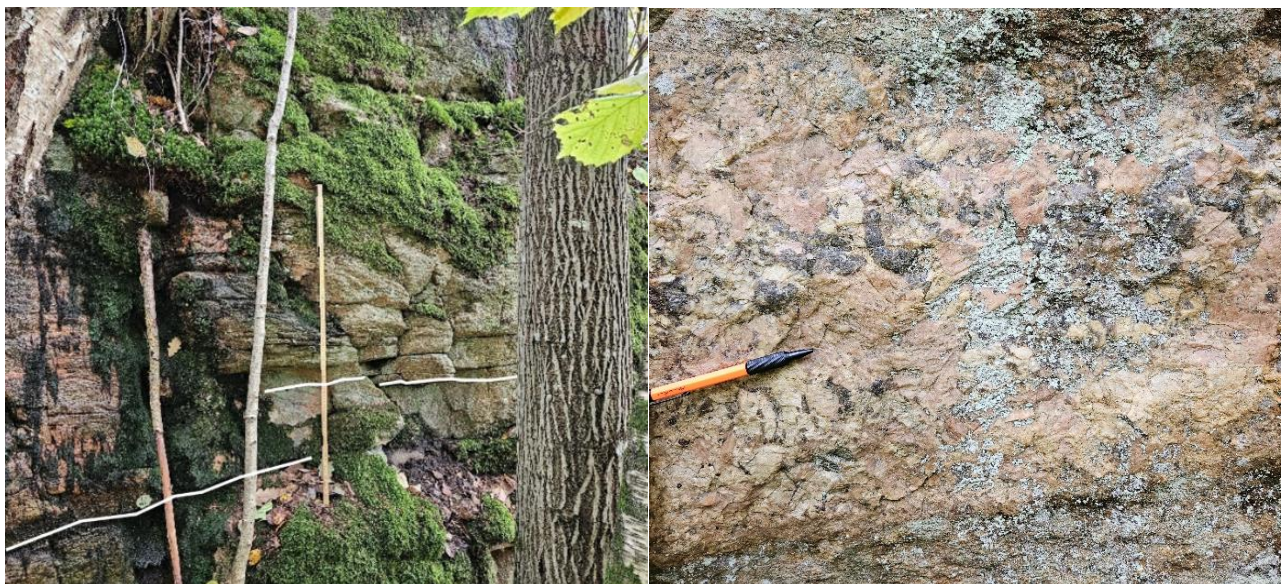
Figur 4 Till vänster: fotografi av foliation markerad med vita linjer. Till höger: fotografi av pegmatitgång.

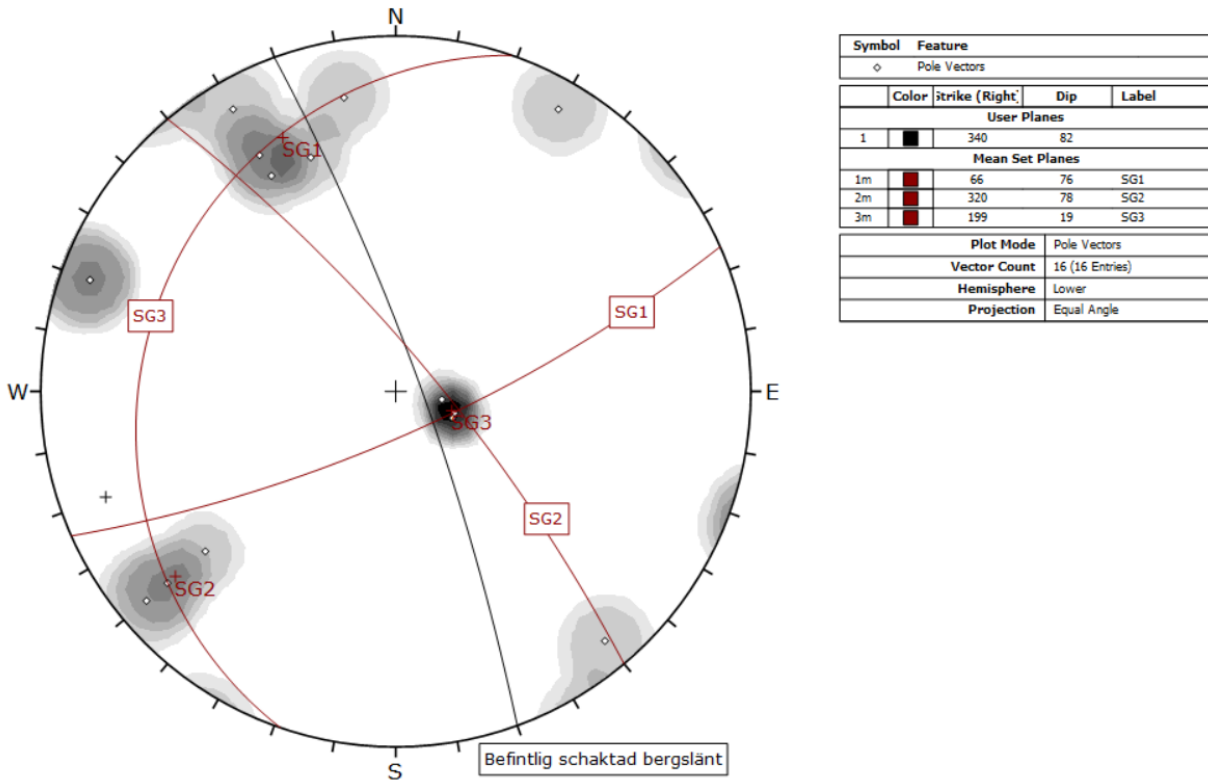
Tre dominerande sprickgrupper (SG1–SG3) kan urskiljas i stereogrammet. SG1 utgörs av branta sprickplan som stryker 60–80° mot öst-nordöst och skär den befintliga schaktade slänten vinkelrät. SG2 utgörs av branta sprickplan som stryker 320°, nära parallellt med den schaktade slänten mot nord-norväst. SG2 följer orienteringen av de storskaliga strukturerna i området markerade på SGU:s berggrundskarta. SG3 utgörs av flacka foliationsparallella sprickplan som stupar in mot den schaktade slänten och stryker 190–205° mot nord-nordöst. Underordnat förekommer slumpvisa sprickor med avvikande orienteringar. Figur 6 visar identifierade sprickgrupper markerade på ett fotografi av den schaktade slänten.

Sprickgrupp	Strykning	Stupning	Uthållighet	Avstånd	Vidd	Råhet/planhet
SG1	60–80°	70–80°	3–10 m	0,5–4 m	0,5–2,5 mm	Rå/Plan
SG2	320°	70–85°	10–20 m	0,2 m	0,5–2,5 mm	Rå/Plan
SG3	190–205°	15–20°	10–20 m	0,1–0,6, >2 m	0,1–2,5 mm	Rå/Plan

Figur 5 Karterade sprickor redovisade i stereogram med huvudsprickplan i DIPS.
