# Bergteknisk utredning

## Detaljplan för värmeverk vid Råvebergsvägen

Angered 83:2

Uppdragsnr: 108 78 66 Version: 1 Datum: 2023-11-24

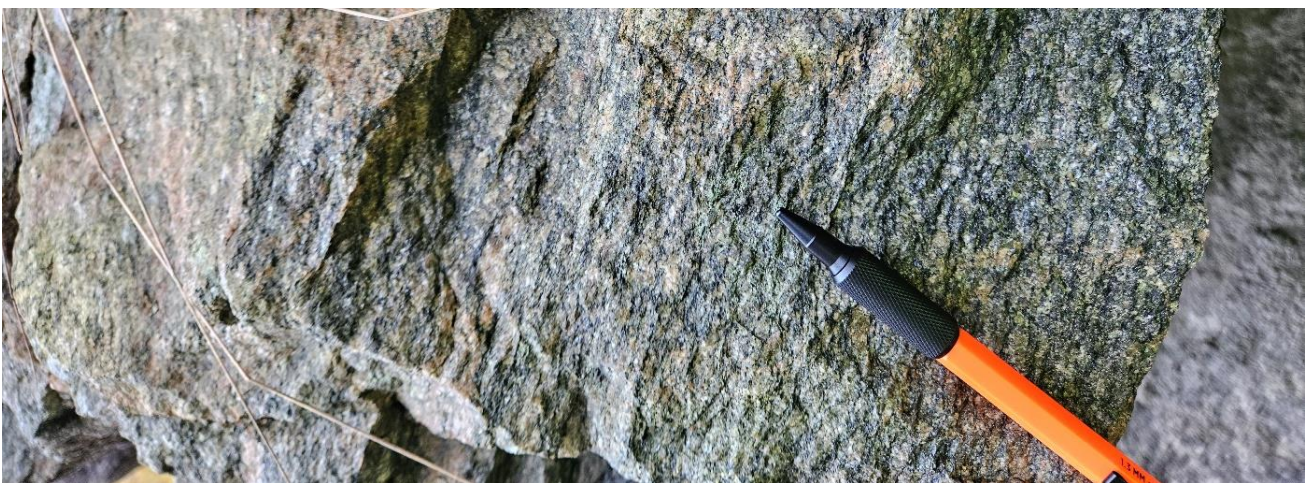
Bergarterna inom planområdet var vid fältbesöket något svårbedömda då bergytorna är vittrade och ställvis täckta av lavar och mossor. I den befintliga schaktade slänten kunde färskare bergytor studeras och bergartbestämmas. Berggrunden inom planområdet bedöms domineras av en gråröd metamorf granitoid med ställvis synlig foliation och ställvisa inslag av 10–30 cm breda pegmatitgångar, se figur 3 och figur 4. Enligt SGU består berggrunden av metamorf tonalit-granodiorit med en skiffrighet som stryker parallellt med Gårdstensbergets slänt i nord-nordvästlig riktning. Längs med samma riktning är även ett antiformt veckböj och en plastisk deformationszon markerat på SGU:s berggrundskarta strax sydväster om planområdet. Några täcken på veckning eller plastiska deformationzoner, såsom intensiv skiffrighet eller mylonitbildning, observerades inte vid fältbesöket.

Figur 3 Fotografi av berg med typiskt utseende för planområdet.

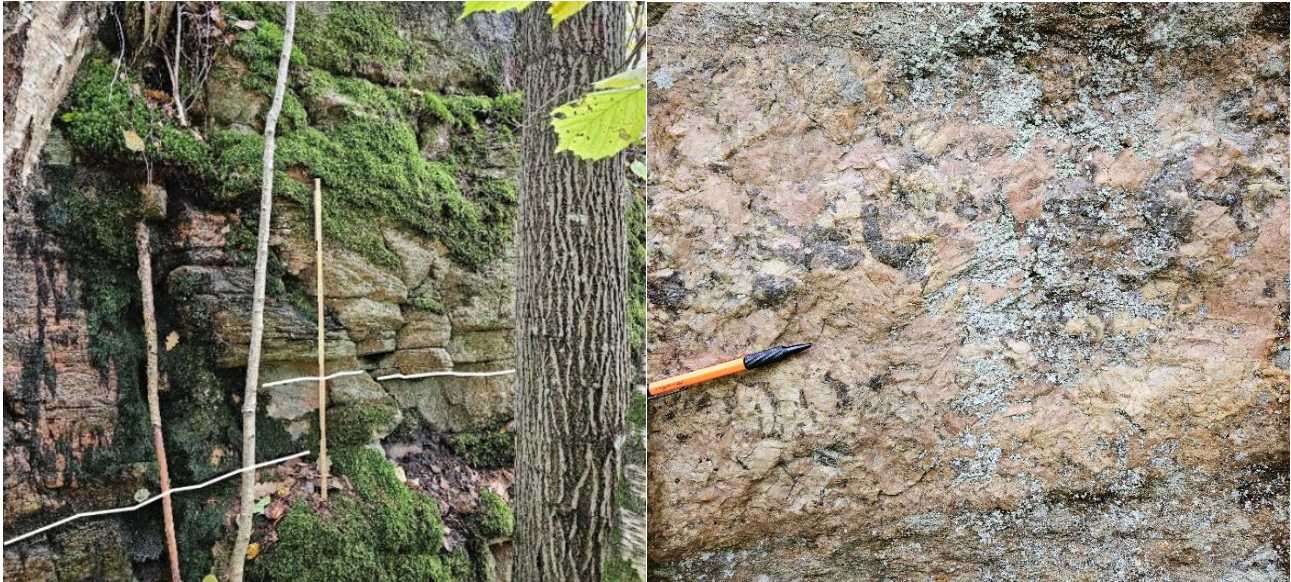
Figur 4 Till vänster: fotografi av foliation markerad med vita linjer. Till höger: fotografi av pegmatitgång.

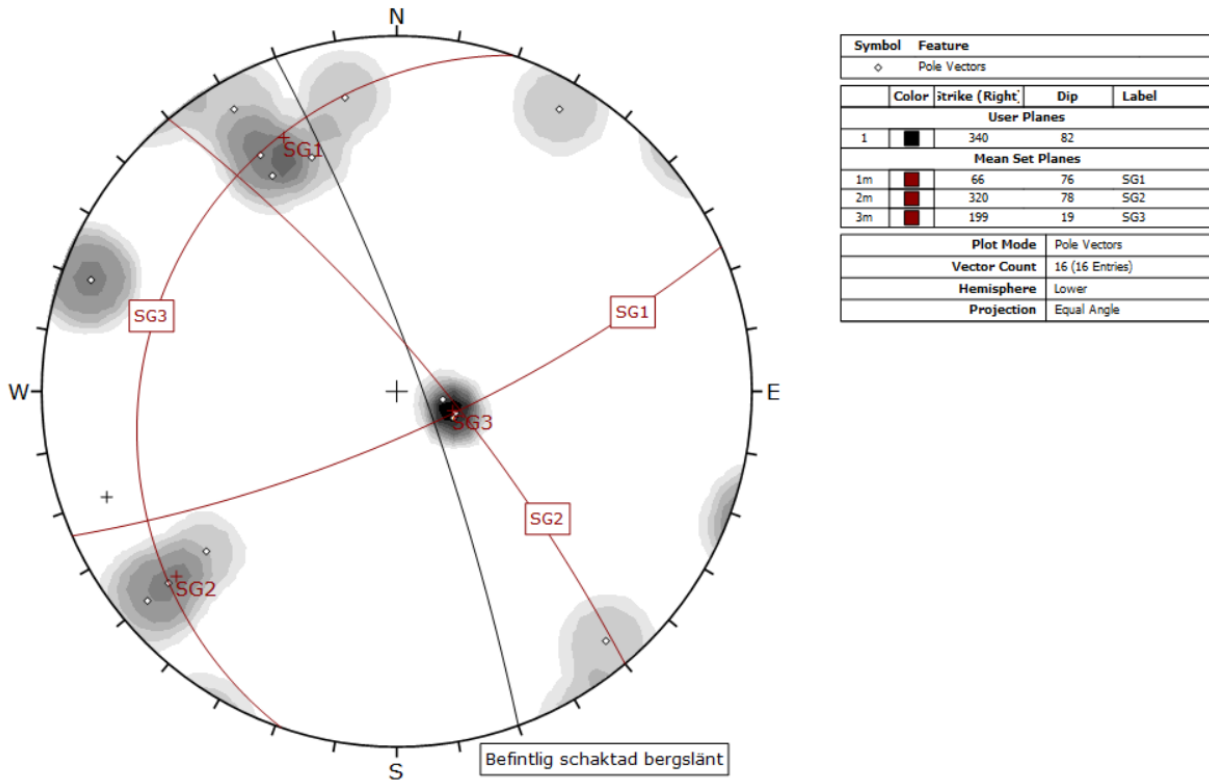
Tre dominerande sprickgrupper (SG1–SG3) kan urskiljas i stereogrammet. SG1 utgörs av branta sprickplan som stryker 60–80° mot öst-nordöst och skär den befintliga schaktade slänten vinkelrät. SG2 utgörs av branta sprickplan som stryker 320°, nära parallellt med den schaktade slänten mot nord-norväst. SG2 följer orienteringen av de storskaliga strukturerna i området markerade på SGU:s berggrundskarta. SG3 utgörs av flacka foliationsparallella sprickplan som stupar in mot den schaktade slänten och stryker 190–205° mot nord-nordöst. Underordnat förekommer slumpvisa sprickor med avvikande orienteringar. Figur 6 visar identifierade sprickgrupper markerade på ett fotografi av den schaktade slänten.

Figur 5 Karterade sprickor redovisade i stereogram med huvudsprickplan i DIPS.

Analyserna visar att den största risken för blockutfall utgörs av kilbrott och att kilbildande sprickgrupper är huvudsakligen SG1 och SG2, se tabell 2. Analyserna visar även på risk för planbrott i slänt 1 till följd av sprickor i SG2 och risk för stjälplning av skivor i slänt 3 till följd av SG1.

Eftersom stabilitetsanalysen visar på  $\leq 25\%$  sannolikhet för att berget går i brott längs med uppmätta sprickriktningar, bedöms sprickförhållandena vara gynnsamma för de fyra släntriktningarna.
