Göteborgs Hamn AB

## Lilla Aspholmen. Geoteknisk utredning för detaljplan

PM Geoteknik

Göteborg 2013-12-16

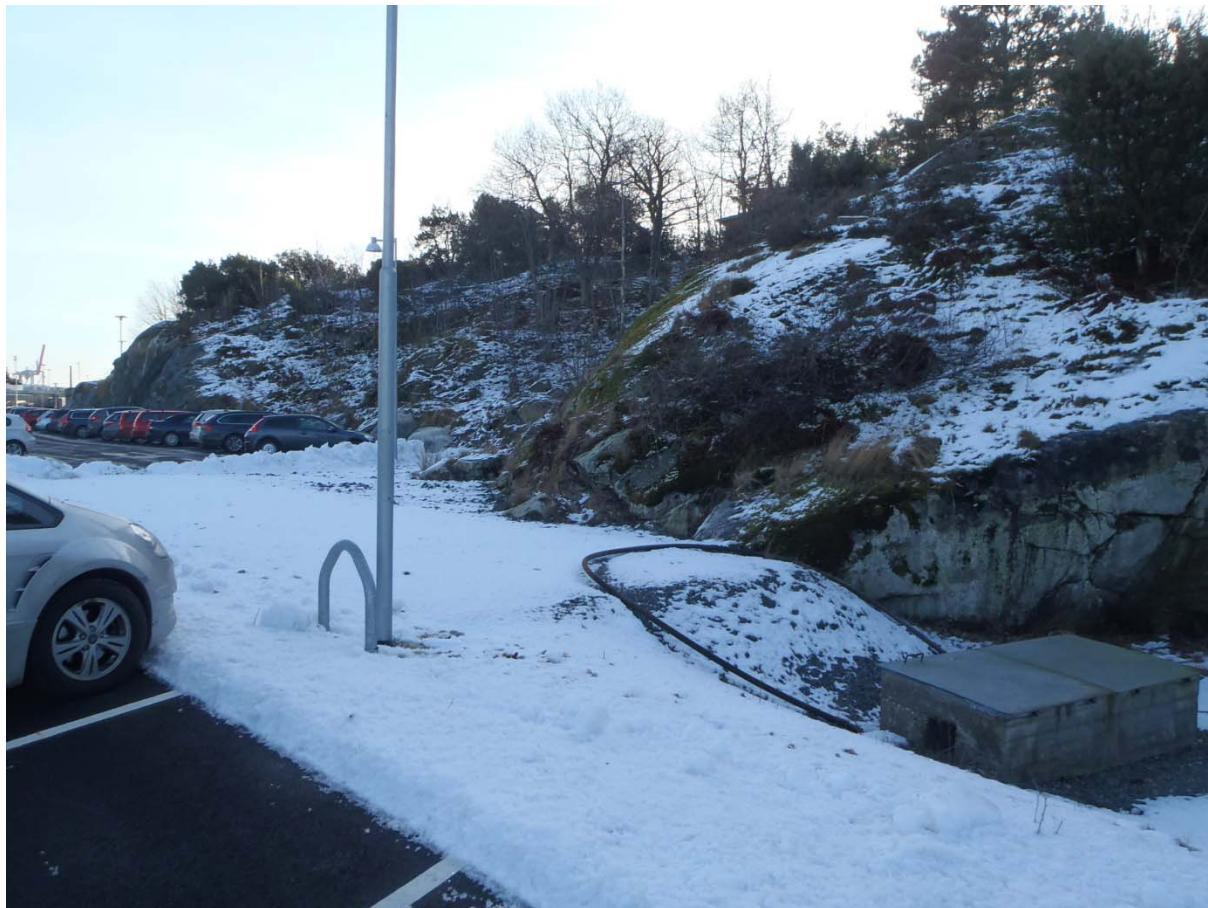
I den nordöstra skärningen, vid den nedre parkeringsplatsen (område 3 på planritningen i Bilaga 2), finns zoner med starkt uppsprucken finkornig basisk bergart. Det lösa bergmaterialet är i storleksordningen 5-10cm kantlängd. Längre västerut, bakom byggnaden (område 2 på Bilaga 2), är berggrunden mer storblockigt uppsprucken, kantlängd 1-2 m.

Foto 1. Den nedre parkeringsplatsen i nordöst, område 3 på planritningen i Bilaga 2.

Den nordöstra skärningen, vid parkeringsplatsen (område 3), bör rensas på löst bergmaterial.

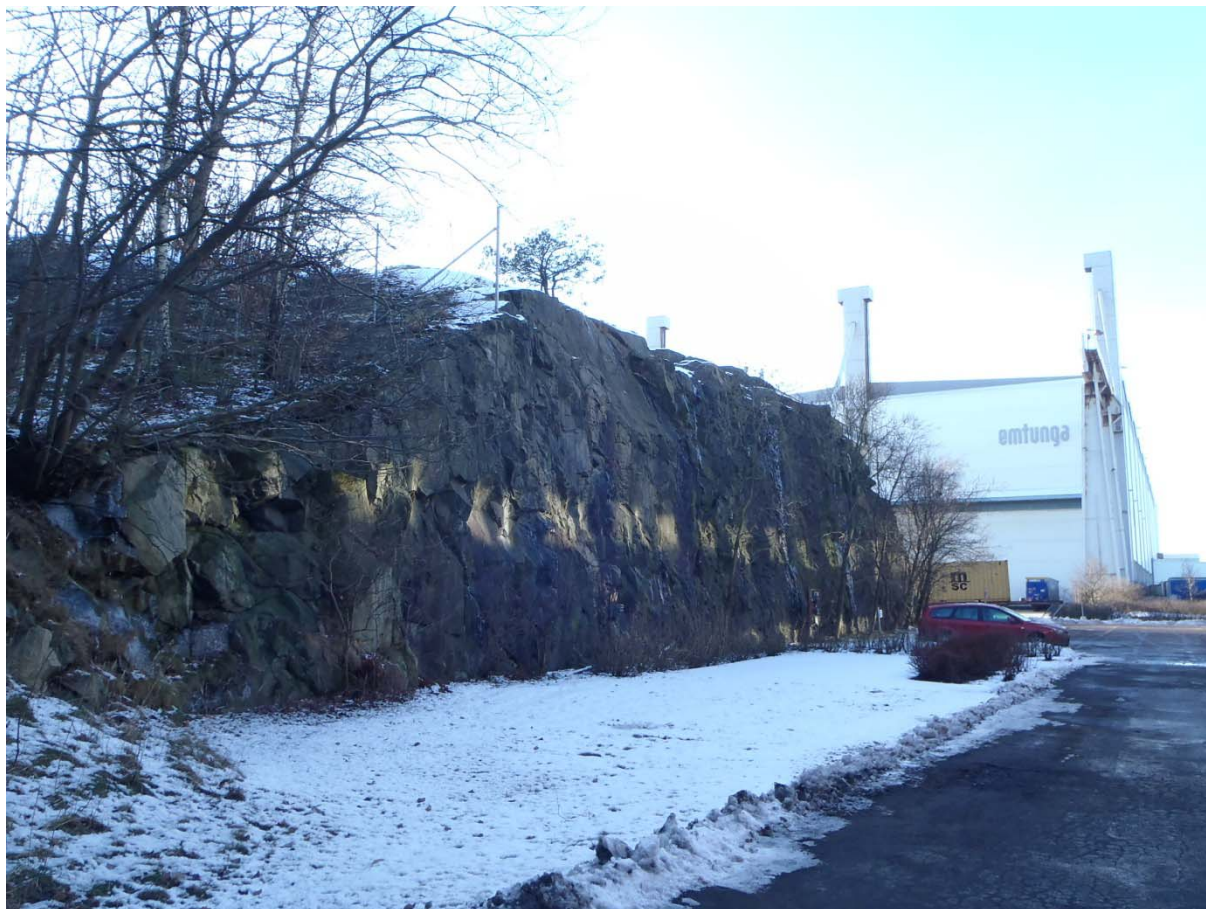
Skärningar och naturliga slänter runt höjdpartiet på vilket Arken ligger bedöms i dagsläget vara huvudsakligen stabila. I de höga skärningarna på väst- och nordsidan (område 1 respektive 2 på Bilaga 2) förekommer potentiellt instabila block.

Foto 5. Den höga norra skärningen, bakom bygganden (område 2 på Bilaga 2). Skärningen är ca 10 m hög.

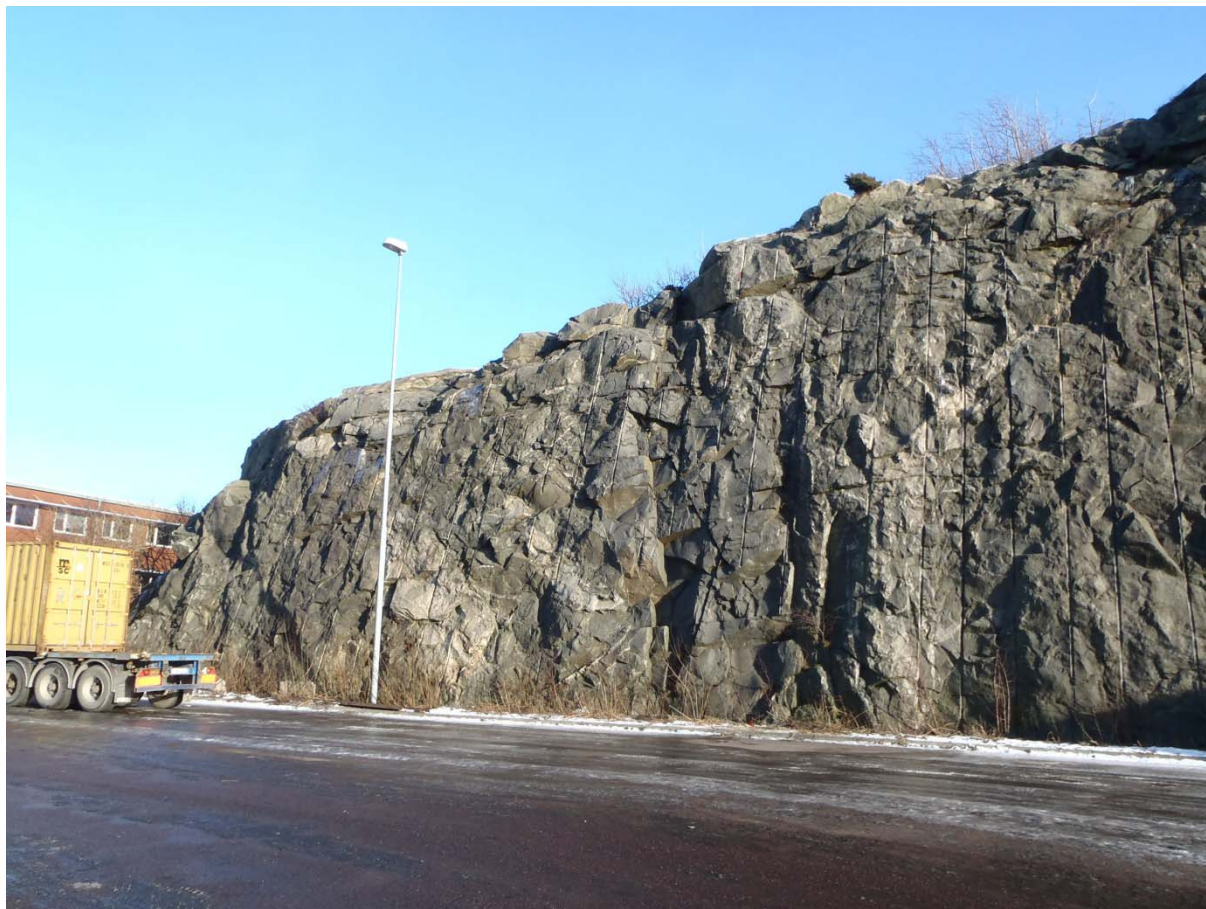
Foto 8. Den norra änden av den västra skärningen (område 1 på Bilaga 2). Skärningen är 15-20 m hög.

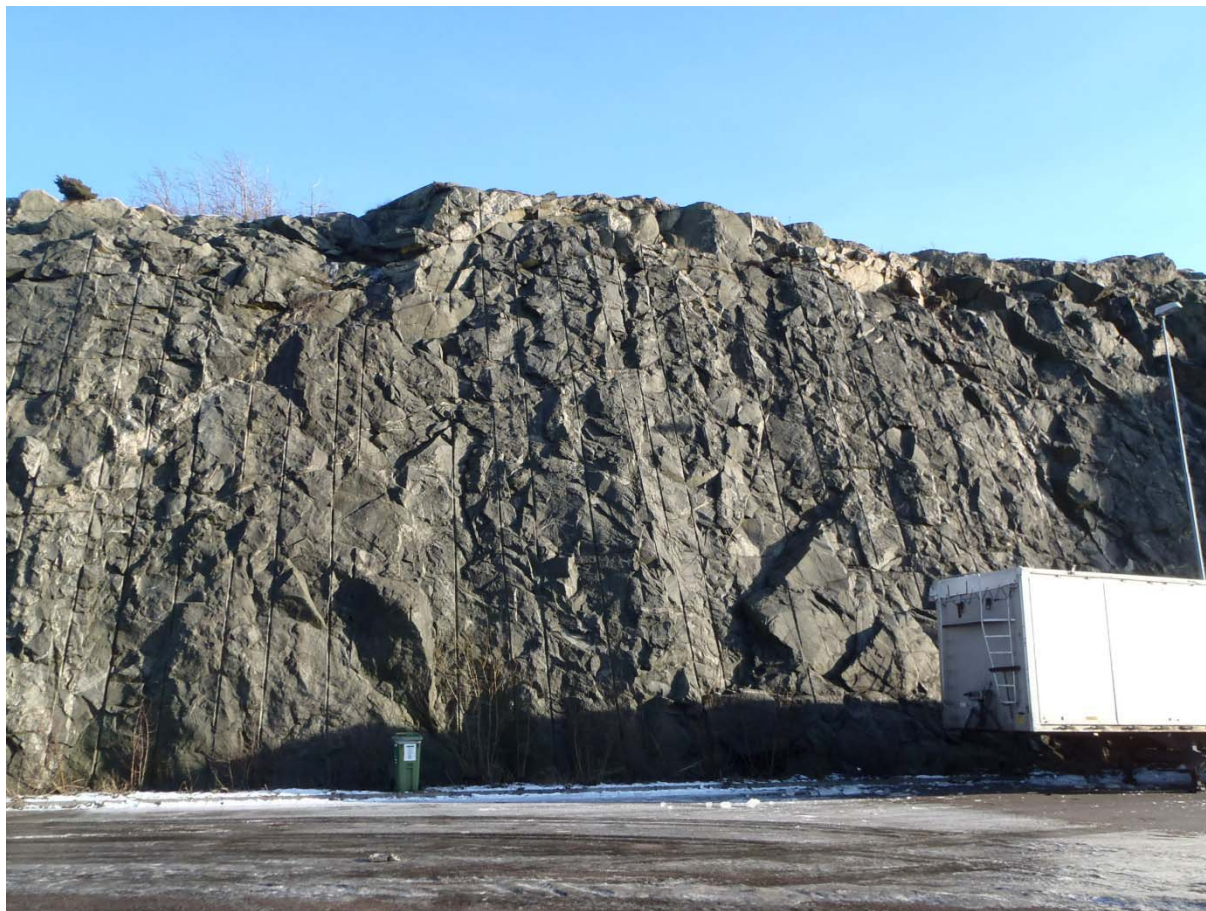
Foto 9. Den västra skärningen fortsätter söderut (område 1).

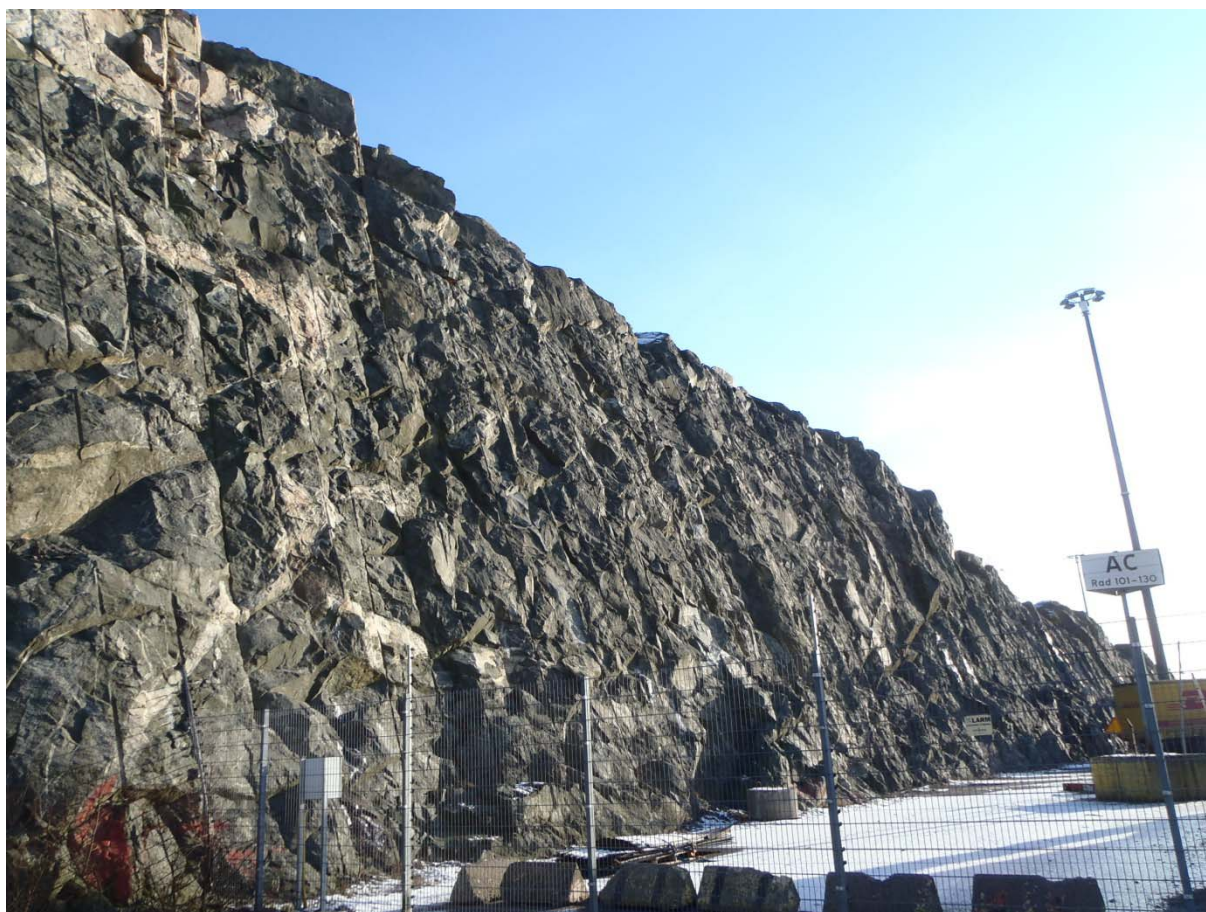
Foto 11. Den västra skärningen fortsätter söderut (område 1). Den mörka basiska bergarten genomslås av ljusare material, vilket syns i det övre vänstra hörnet av bilden.

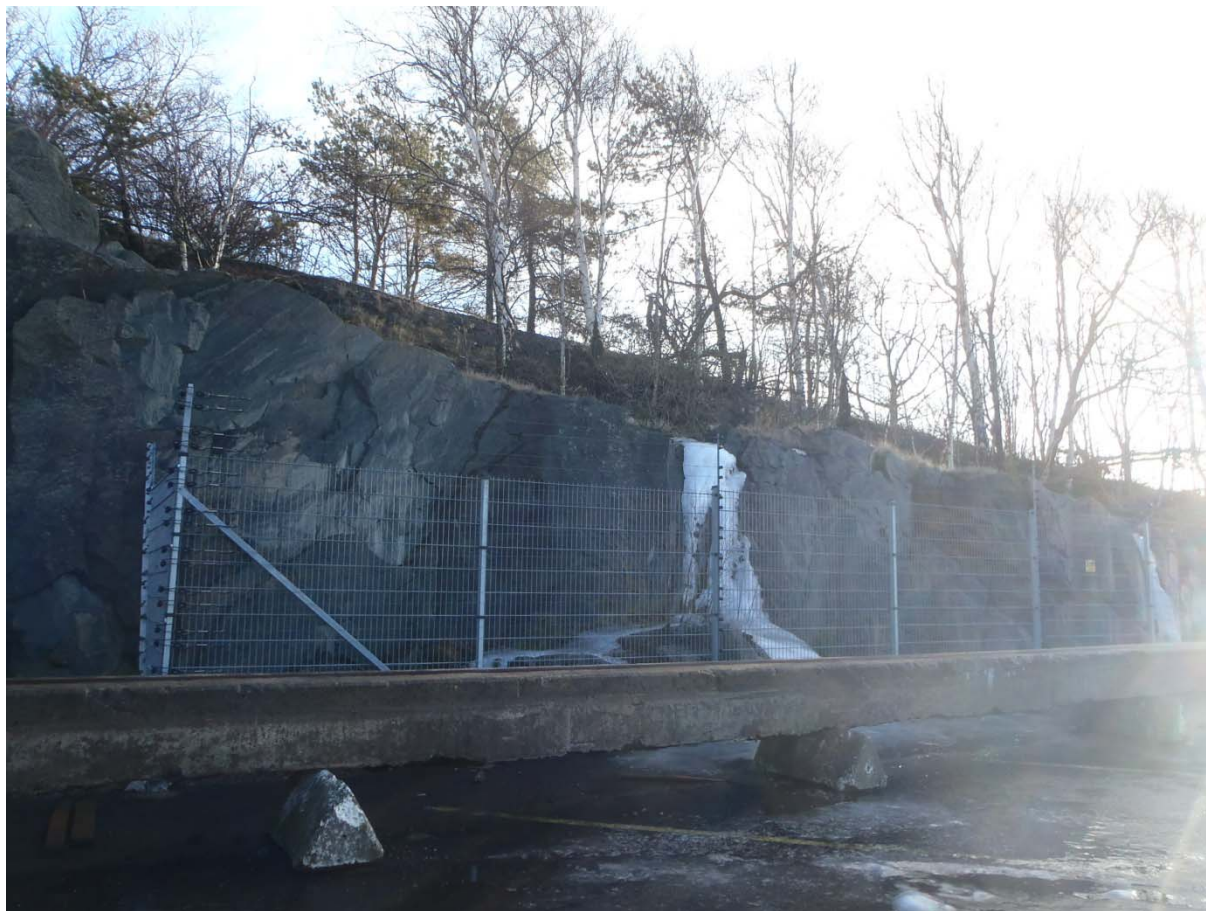
Foto 13. I sydväst är skärningen lägre, med plana, släta sprickytor (område 1).

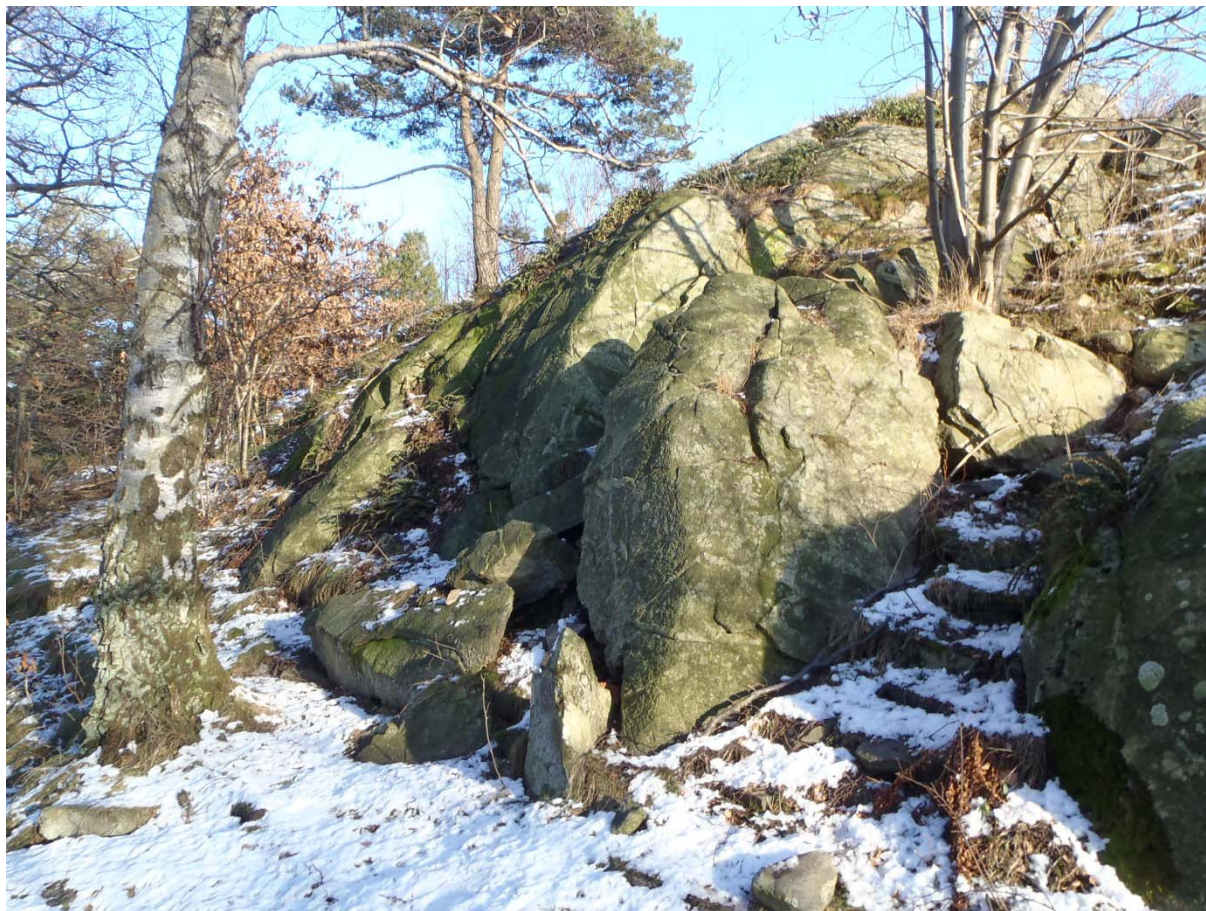
Berghållar uppe på höjdområdet, runt hotellet, är huvudsakligen rundade och stabila. En samling av sprängstensblock (ledningsbädd?) ligger på västsidan av en mindre dalgång väster om hotellet. Dessa block bedöms idag vara stabila.

Foto 15. Uppe på höjdpartiet är hållarna rundade och stabila. En del block ligger nedanför släntfot längs de sänkor/"raviner" som genomslår höjdpartiet.

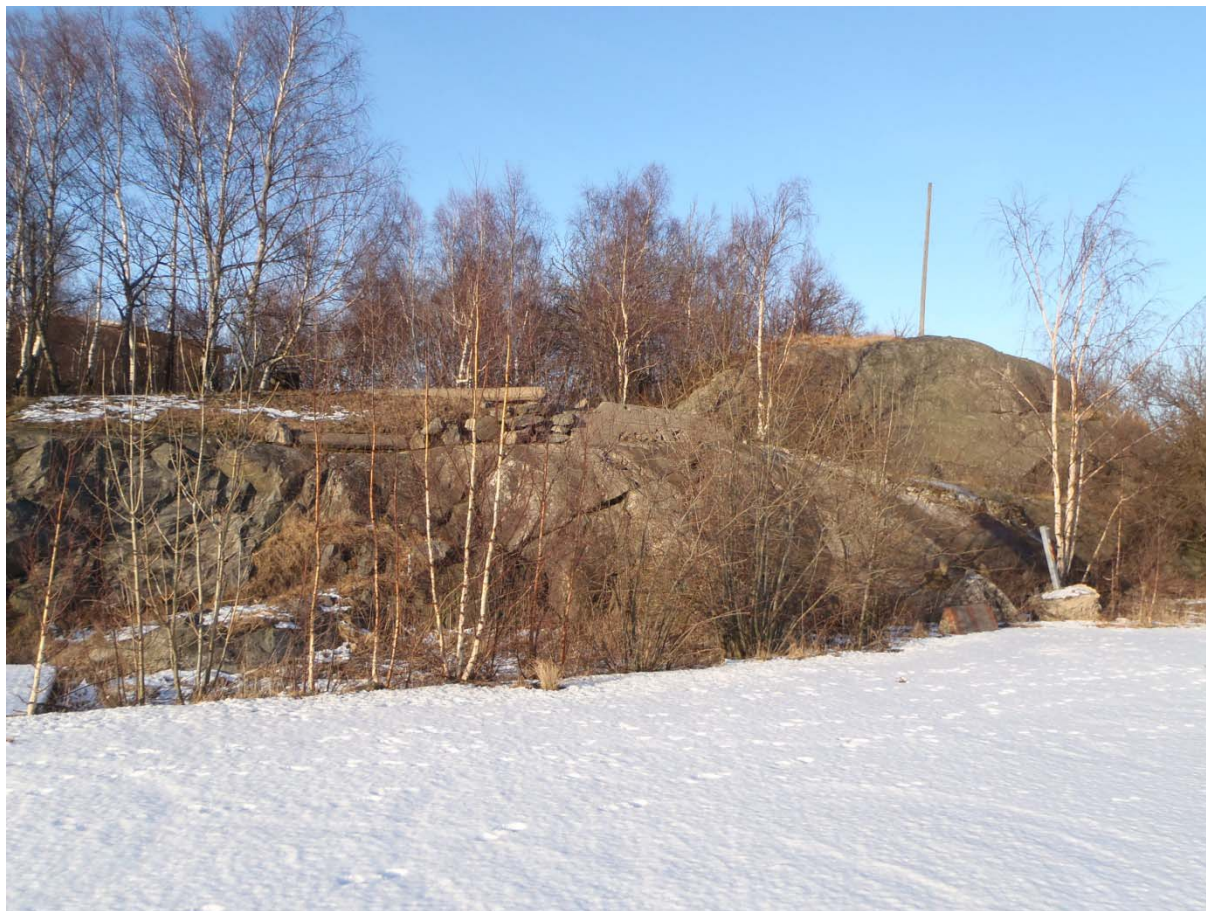
Foto 16. Sydöst om hotellet är befintliga skärningar lägre och rundade.

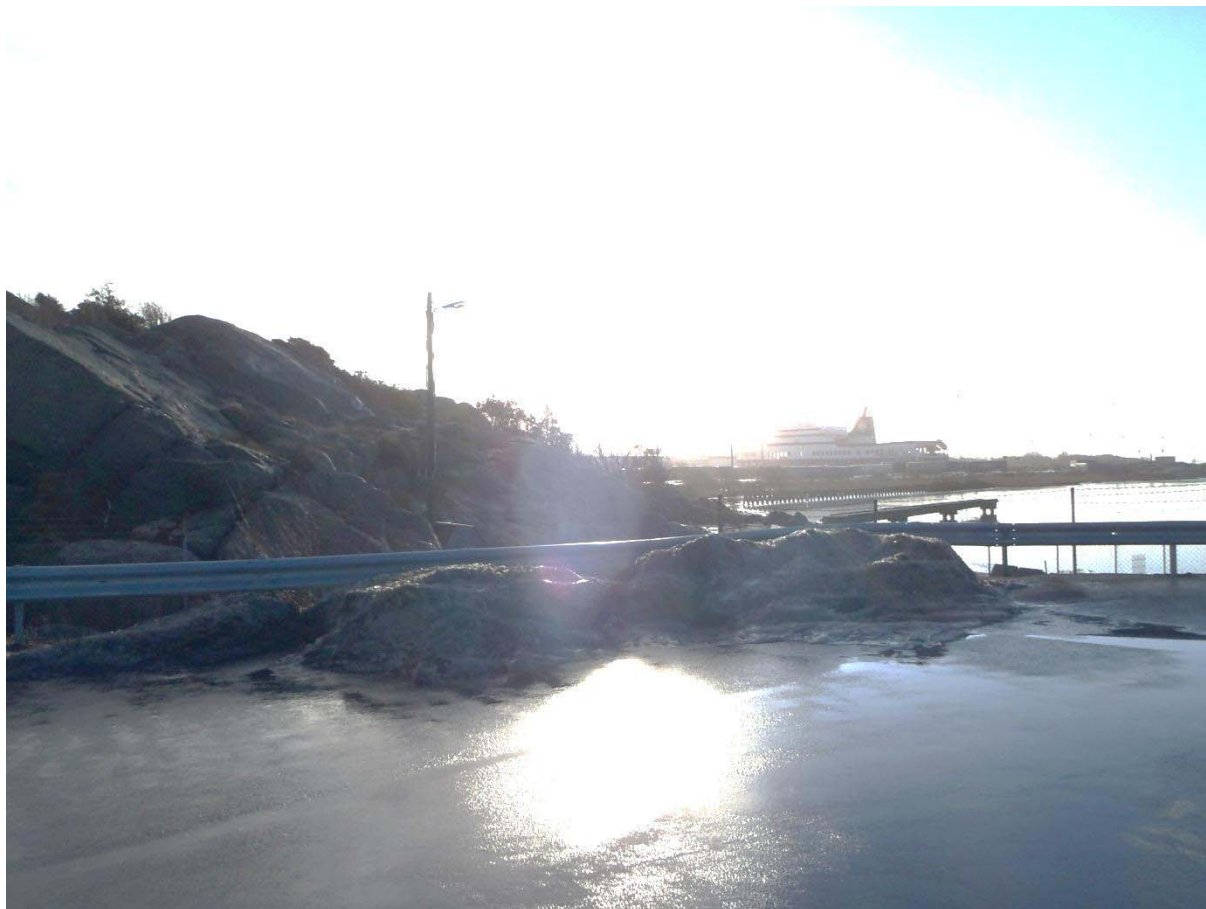
Det mindre bergspartiet söder om Arken planeras att plansprängas och besiktigades endast översiktligt. Bergsslänterna bedöms idag vara stabila.

Foto 17. Det mindre bergspartiet söder om anslutningsvägen består av lägre hållar och planeras plansprängas. Hamnbassängen, till höger i bild, planeras fyllas ut.
