PEAB BOSTAD AB

TEKNISKT PM GEOTEKNIK OCH BERGTEKNIK KOBBERGÅRDEN 1:3 OCH ASKIM 3:12

2022-02-04

UPPDRAGSNAMN
Kobbegården 1-3 och Askim 3-
12

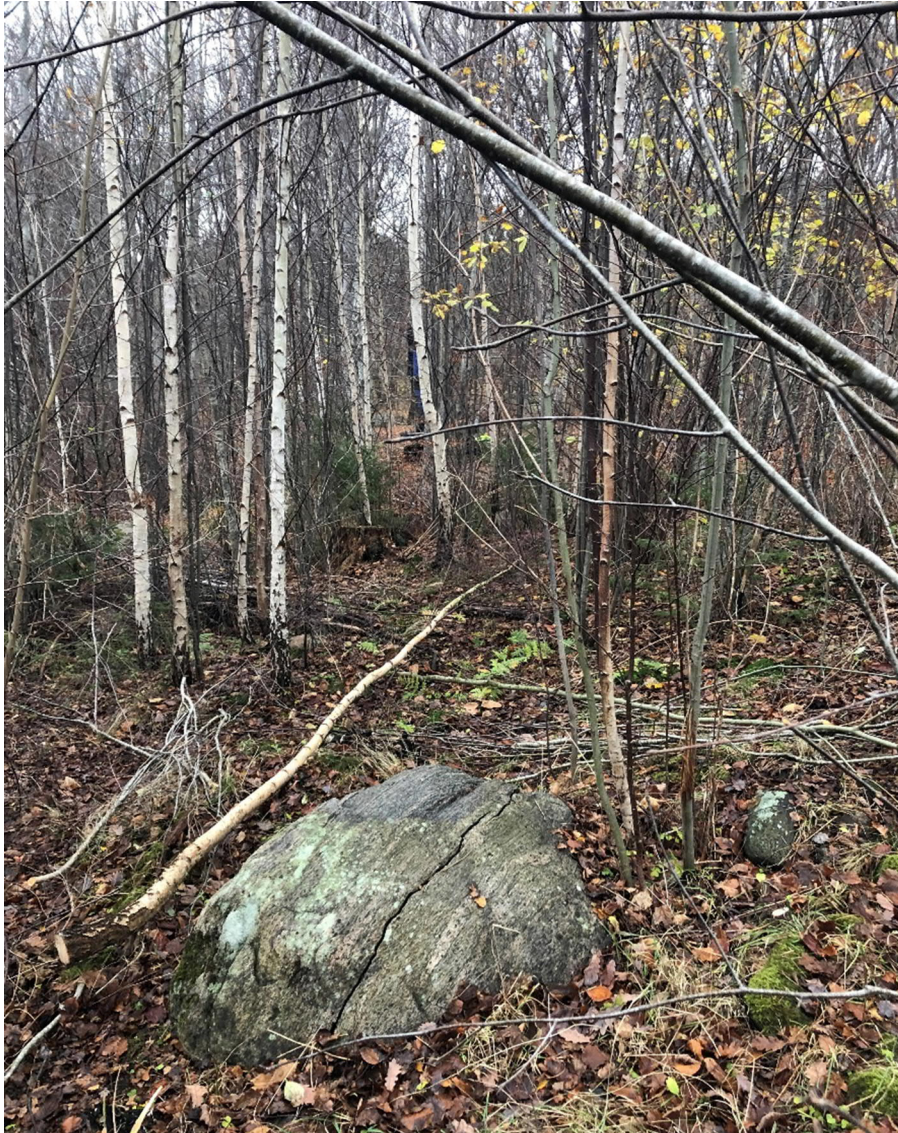
I dagsläget består undersökningsområdet främst av sly- och trädbevuxen mark, Figur 4. Delar av det södra området består av berg i dagen och tunt jordtäckte på berg.

Figur 4. Marken är idag bevuxen med sly och träd, se även rapportens första sida.

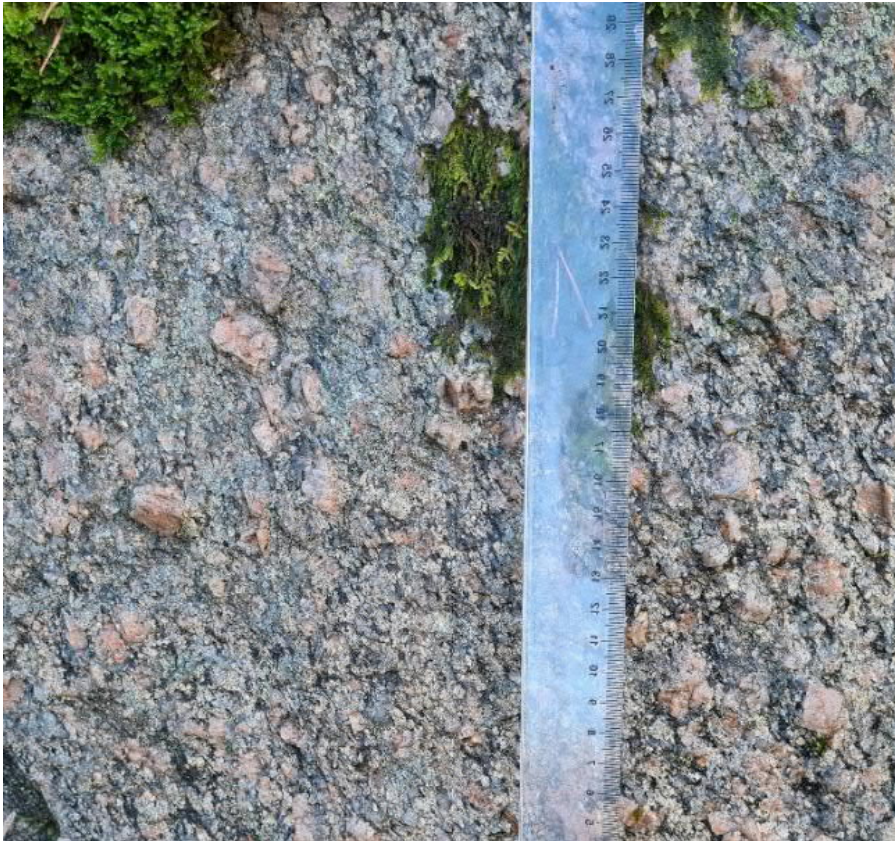
Berggrunden i det undersökta området består av en medel-till grovkornig ögonförande granit, Figur 9. Vanligast uppmätta sprickor är orienterade 270/80-90, 160/40-60. Andra förekommande sprickor är 350/30-35 och 110/80. I sydvästra delen av undersökningsområdet förekommer en 12 cm bred pegmatitgång orienterad SW-NE. I anslutning till södra delen av undersökningsområdet förekommer en bergvägg bestående av medelkornig granodiorit, se SGUs berggrundskarta i Figur 10.

Figur 9. Ögonförande granit
