Geoteknisk och bergtekniskt utlåtande

Datum:2016-11-04

Del av Detaljplan för BMSS vid Skogshyddegatan, del av Lunden 745:111, Göteborgs Stad

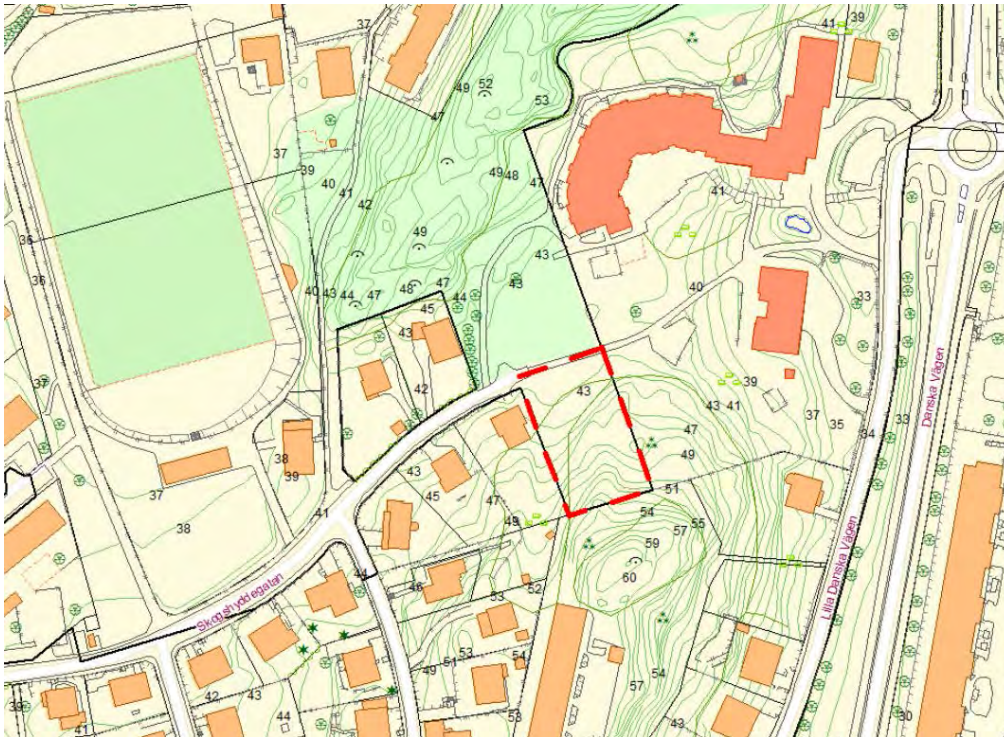
Figur 1. Utdrag ur primärkartan

Tomten ligger på den norra sidan av en större bergshöjd med omväxlande berg i dagen och jordfyllda svackor och försänkningar där det växer träd, sly och buskar, *se foto 1*. Marken sluttar generellt från söder åt norr från nivåer kring ca +60 till +42 vid Skogshyddegatan, *se figur 1*. Omgivande bebyggelse utgörs av villor och en skola.

Vid de för planområdet nödvändiga kompletterande utredningarna är det viktigt att dagvattenhanteringen utreds. Bergshöjden fungerar som en vattendelare, dagvatten ytavrinner och följer bergöverytans lutningar, se figur 1. Då området utgörs av berg kan grundvattennivån förväntas ligga djupt och kommer inte att påverkas av planerad byggnation. Infiltrationsmöjligheter av dagvatten inom planområdet bedöms som mycket begränsade.

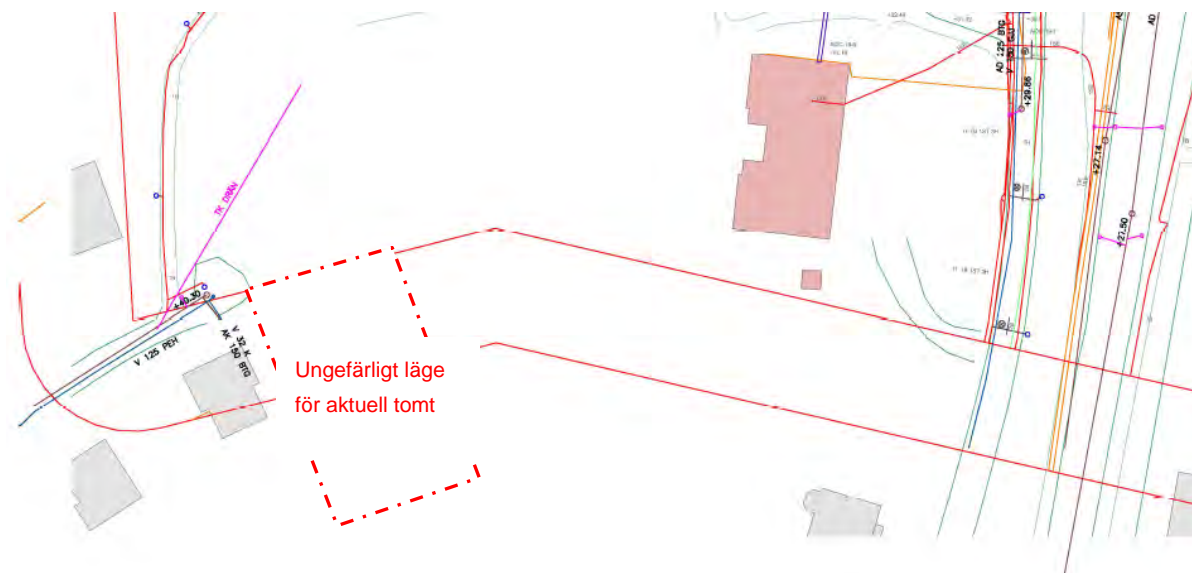
Figur 4. Utdrag ur SGU:s översiktliga radonriskkarta.

Enligt samlingskartan, se figur 4, finns inga ledningar inom den aktuella tomten. Vissa ledningar går i Skogshyddegatan fram till grannfastigheten väster om aktuell tomt.
