## Detaljplan för område vid Selma Lagerlöfs torg, etapp 1 inom stadsdelen Backa i Göteborg

### Bergtekniskt utlåtande

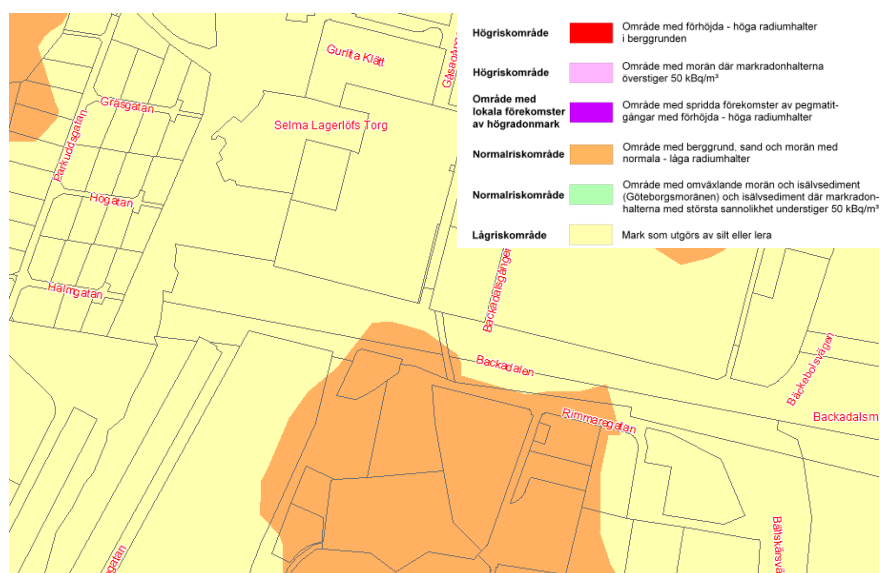
Figur 2. Utdrag ur SGU:s översiktliga radonriskkarta.

Enligt SGU:s översiktliga radonriskkarta är bergsområdet klassificerat som normalriskområde, *se figur 2*.
